Propuesta de mejora de los catálogos de patrimonio inmueble protegido: fachadas de edificios de viviendas de Cehegín

Murcia, octubre de 2015

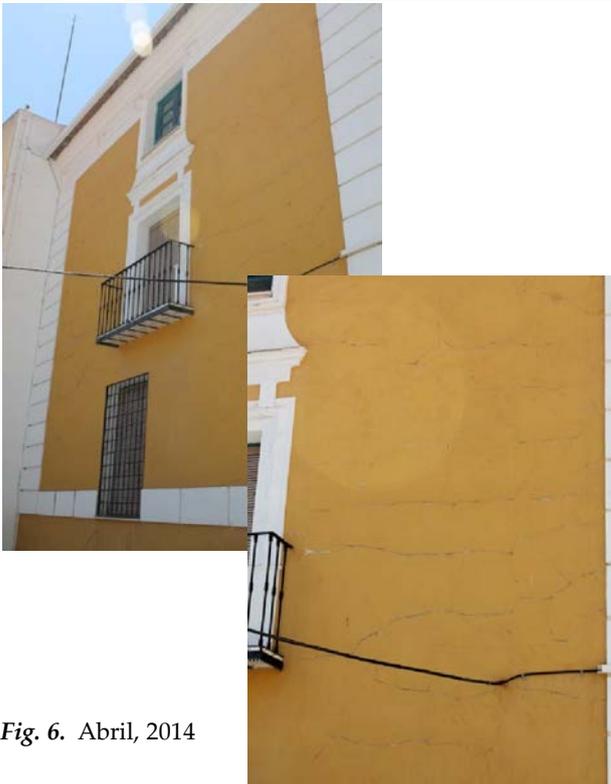
<p style="text-align: center;">Fig. 6. Abril, 2014</p>							
Fisuras generalizadas en el revestimiento de la fachada lateral, incluso en algunas zonas desprendimiento del revestimiento.

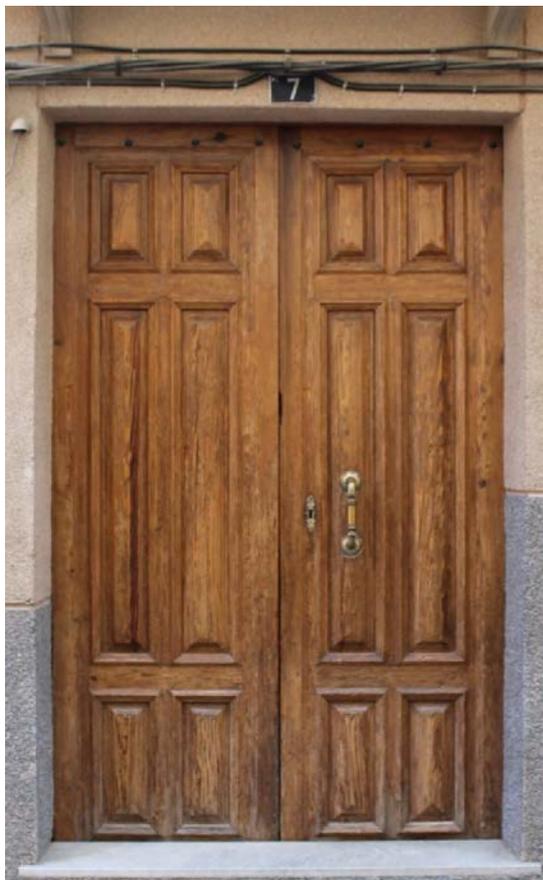
Fig. 13. Abril, 2014

Tiene mala conservación, ya que es necesario la reparación de la misma debido al deterioro del barniz que protege la madera.

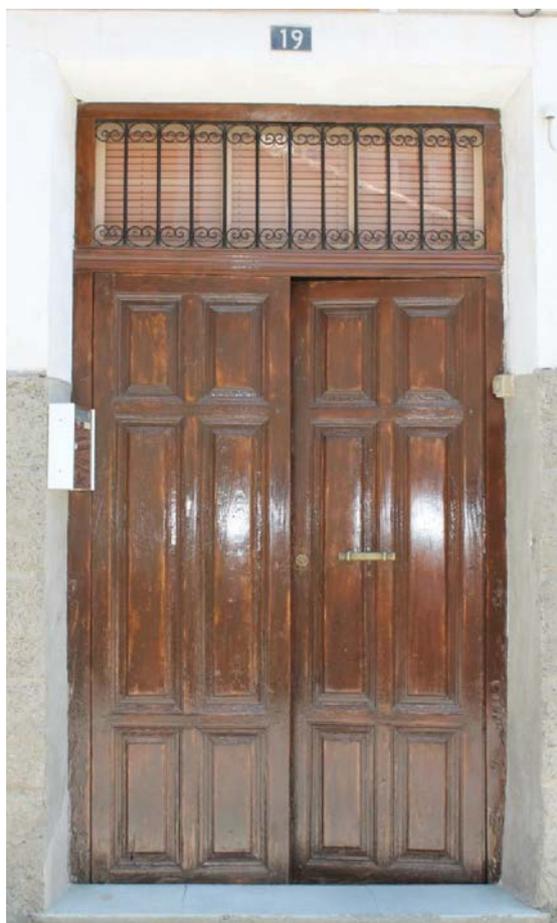
Fig. 9. Abril, 2014

Tiene mala conservación, ya que es necesario la reparación de la misma debido al deterioro del barniz que protege la madera.

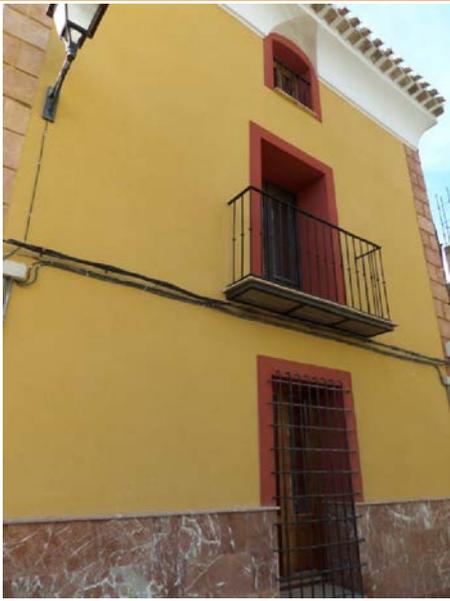
<p style="text-align: center;">Fig. 6. Octubre, 2014</p>					
Leve oxidación de los elementos metálicos: rejas de ventanas y barandillas de balcones.

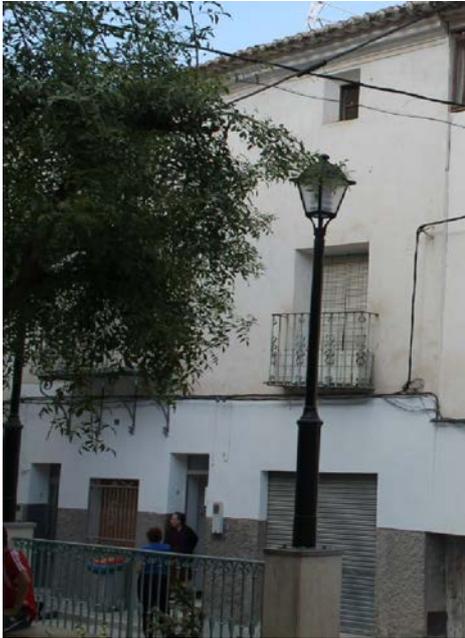
<p style="text-align: center;">Fig. 5. Abril, 2014</p>						
Deterioro del revestimiento de la fachada de planta primera y cámara. Aparecen puntualmente fisuras, suciedad y desprendimientos del revestimiento.											
Daño 2

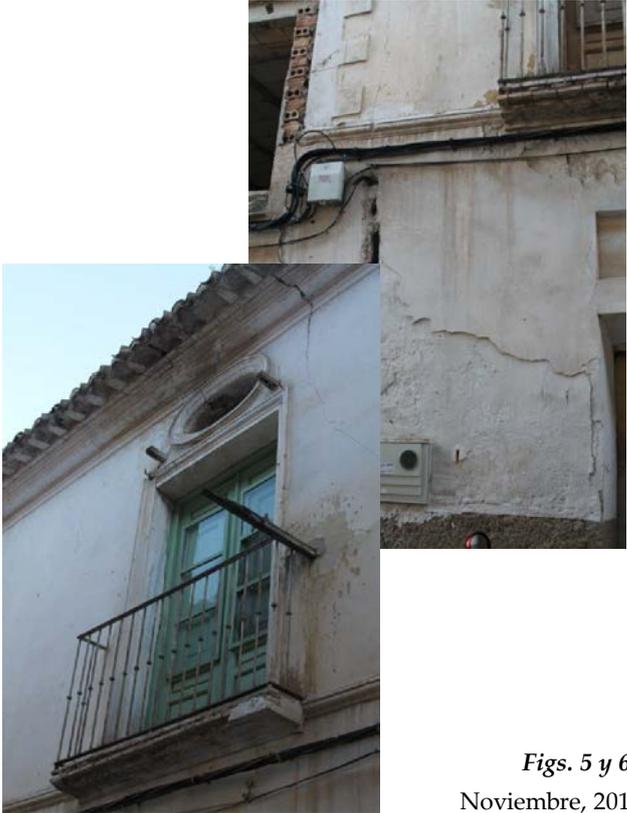
<p>Deterioro del revestimiento de la fachada. Aparecen generalmente fisuras, manchas de suciedad y desprendimientos del revestimiento. También aparecen grietas en la cornisa y manchas de suciedad por lavado diferencial en su revestimiento.</p>

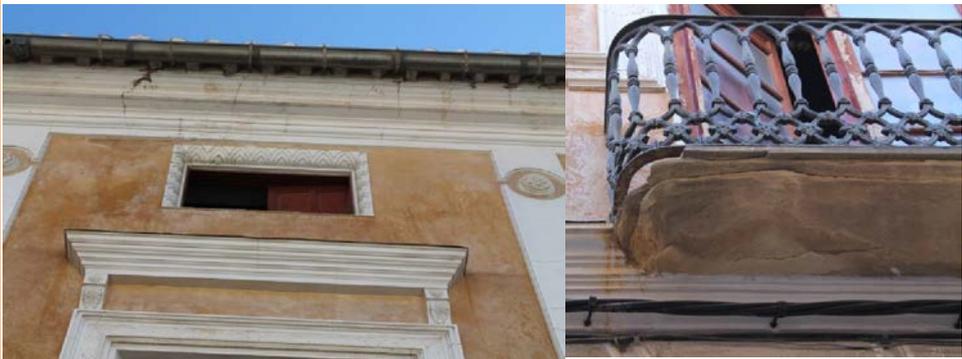
<p>Aparecen grietas en la cornisa y rotura y desprendimiento de material en los balcones.</p>							
Daño 2

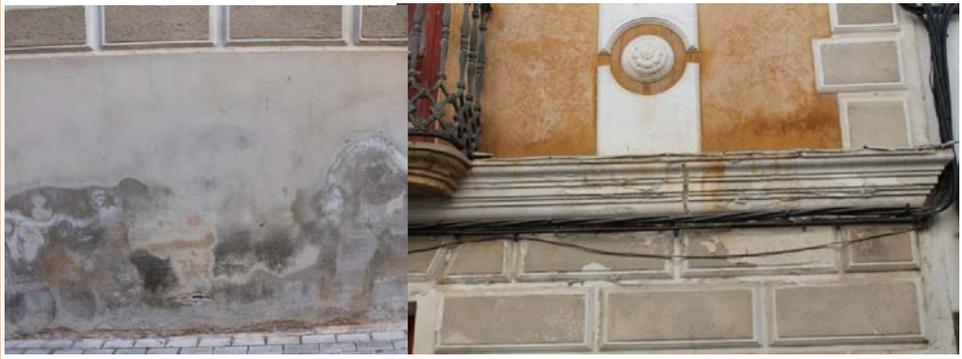
<p>Deterioro del revestimiento de la fachada. Aparecen fisuras, manchas de suciedad y desprendimientos del revestimiento. También aparecen en el zócalo manchas de humedad.</p>

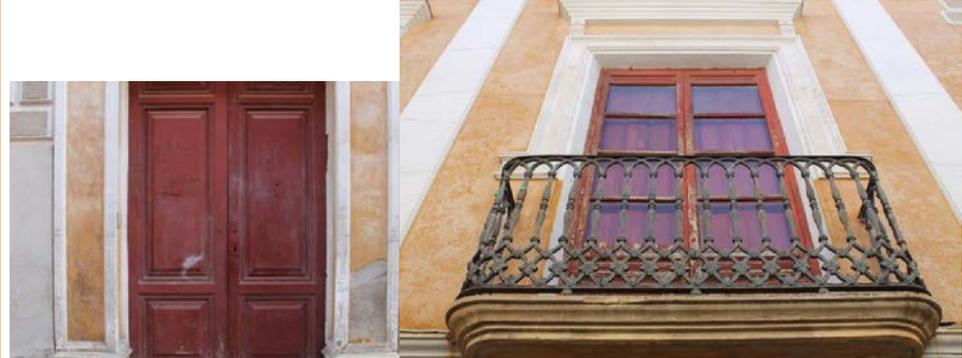
<p>Oxidación de los elementos metálicos: rejas de ventanas y barandillas de balcones.</p>							
Daño 4

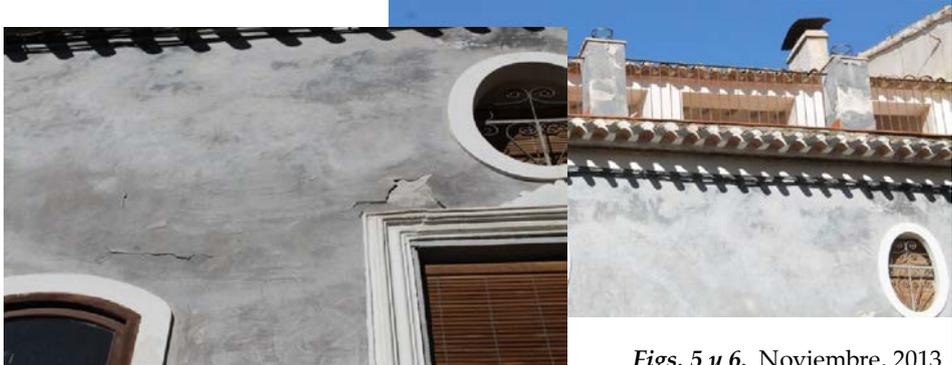
<p><i>Figs. 5 y 6. Noviembre, 2013</i></p>			
Deterioro del revestimiento de la fachada. Aparecen de forma general fisuras, suciedad y desprendimientos del mismo.

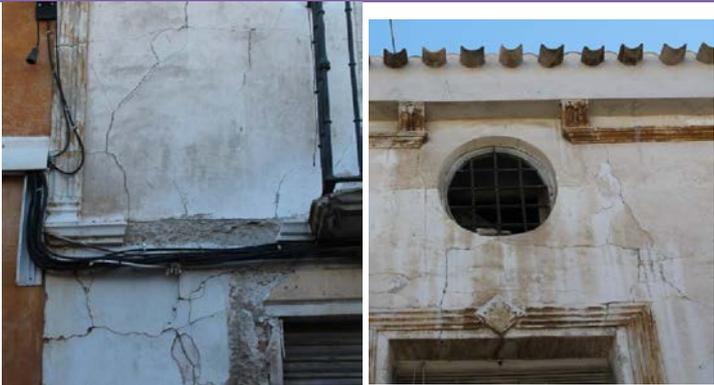
<p><i>Fig. 7 y 8.</i> Noviembre, 2013</p>			
Deterioro del revestimiento de la fachada. Aparecen de forma general fisuras, suciedad y desprendimientos del mismo.							
Daño 3

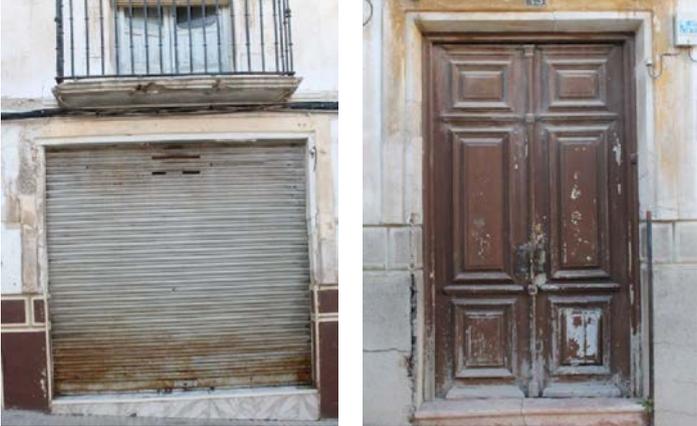
<p><i>Fig. 9 y 10.</i> Noviembre, 2013</p>			
Oxidación de los elementos metálicos: rejas de ventanas, barandillas de balcones y persiana en planta baja.							
Daño 4							
Deterioro de las carpinterías de madera de ventanas, puertas de balcones y puerta de entrada.

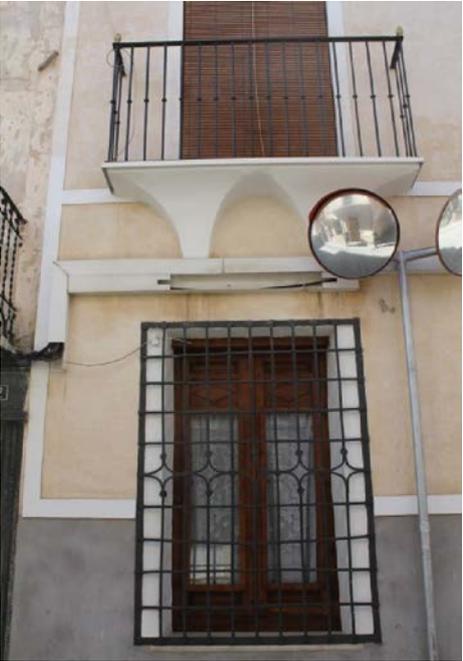
Daño 2							
Deterioro de las carpinterías de madera. Degradación del acabado de las mismas (barniz o pintura).

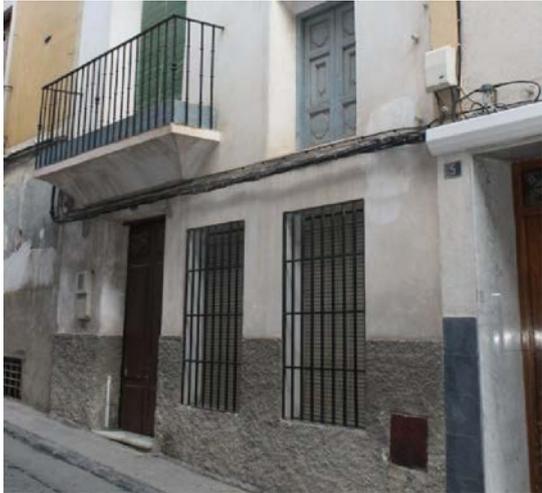
<p>Oxidación de los elementos metálicos: rejas de ventanas y barandillas de balcones.</p>			
<p>Oxidación de los elementos metálicos: rejas de ventanas y barandillas de balcones.</p>							
Daño 3

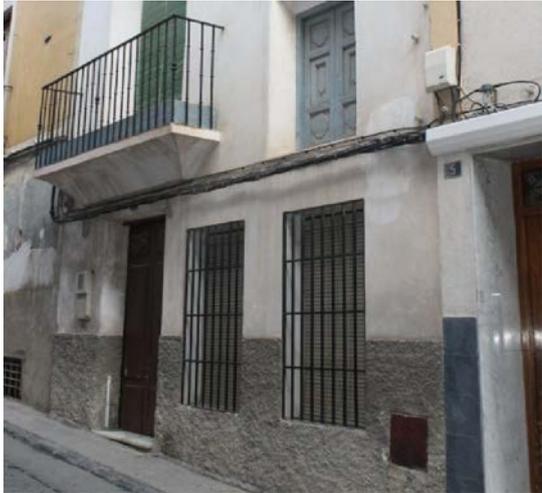
<p>Deterioro de las carpinterías de madera de ventanas, puertas de balcón y de entrada.</p>			
<p>Deterioro de las carpinterías de madera de ventanas, puertas de balcón y de entrada.</p>

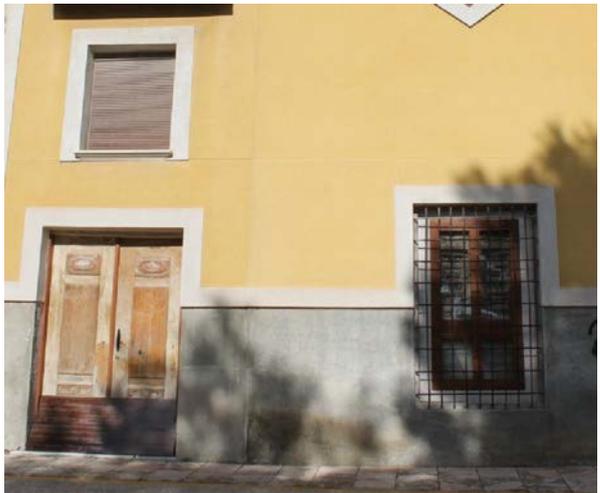
<p><i>Fig. 6. Noviembre, 2013</i></p>						
Deterioro de las carpinterías de madera. Degradación del acabado de las mismas (barniz o pintura).											
Daño 3

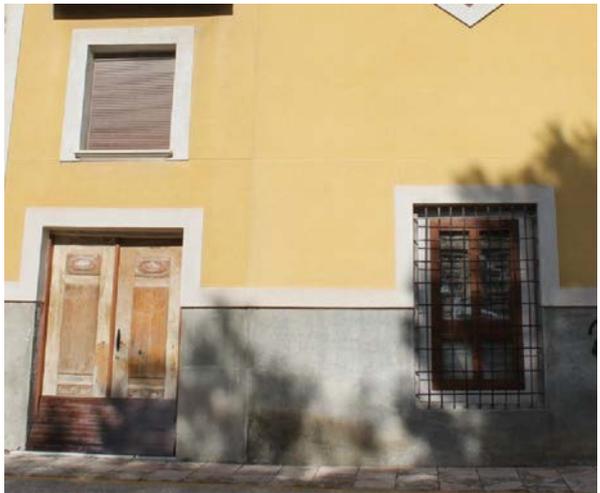
<p><i>Fig. 6. Noviembre, 2013</i></p>						
Oxidación de los elementos metálicos: rejas de ventanas y barandillas de balcones.
