UNIVERSIDAD CATÓLICA
DE MURCIA

ESCUELA INTERNACIONAL DE DOCTORADO
Programa de Doctorado en Urbanismo

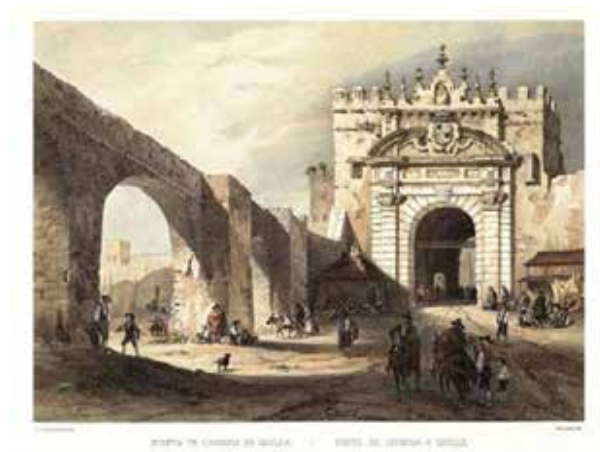
Ilustración 2: Puerta de Carmina de Sevilla, según el grabado de Villamil del siglo XIX, donde aparece el acueducto romano, cortado por la muralla de la ciudad (Fernández Casado, 1972)

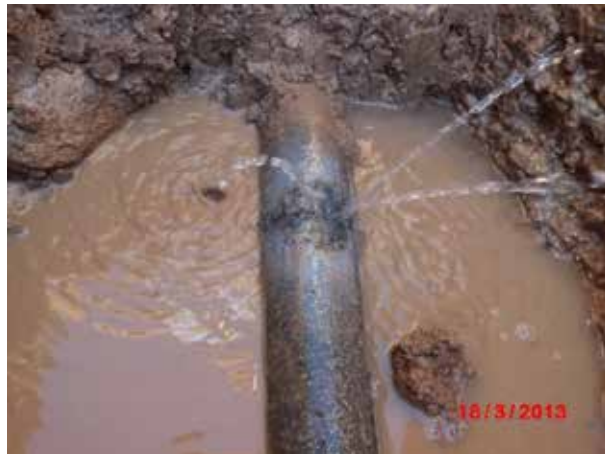
Fotografía 1. Rotura por agotamiento de una red de fibrocemento DN60.

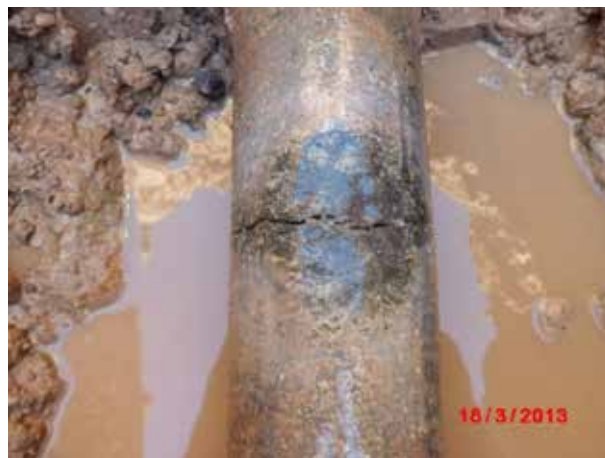
Fotografía 2. Detalle de la fractura producida.

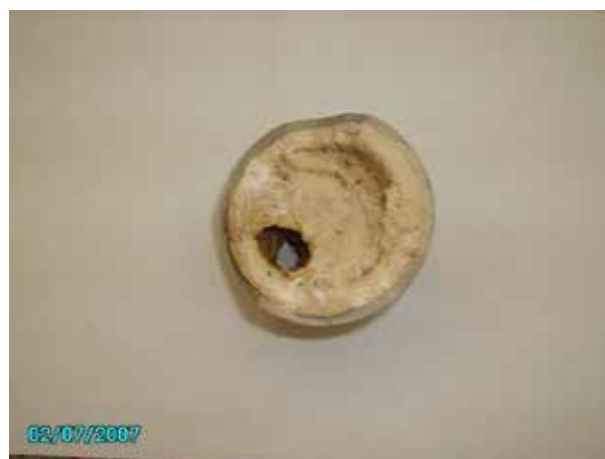
Fotografía 3: Conducción de fibrocemento afectada por la acumulación de carbonato cálcico.

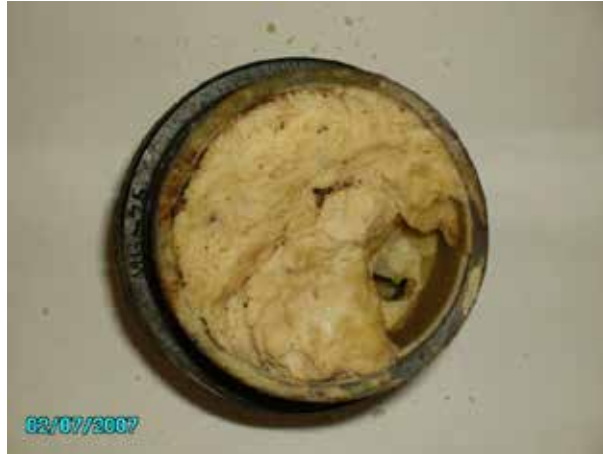
Fotografía 4: Unión Gibault fracturada por la acumulación de carbonato cálcico. Véase la obstrucción cuasi-total del conducto.

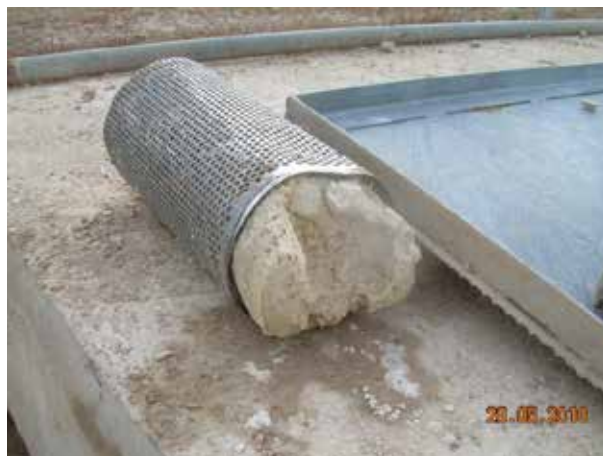
Fotografía 5: Mallazo de un filtro en Y, totalmente colmatado por el efecto de la acumulación de carbonato cálcico de la red de distribución de agua potable.

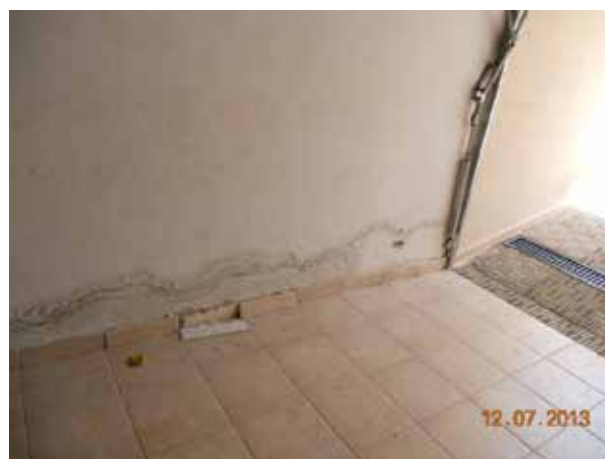
Fotografía 6. Manchas de humedad y desprendimiento de piezas de rodapiés por una fuga de abastecimiento.

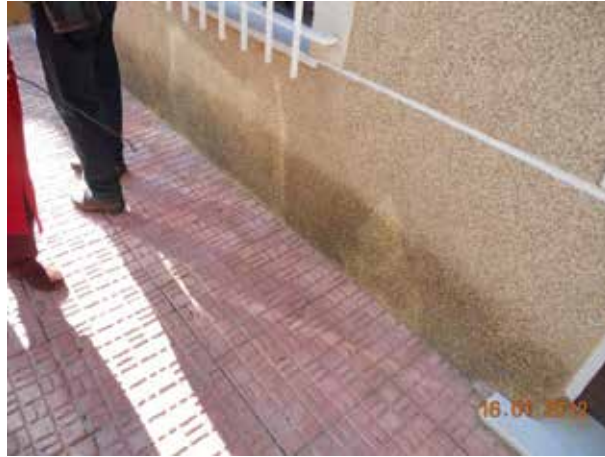
Fotografía 7. Manchas provocadas por humedad del terreno que ha ascendido por capilaridad, al no tener la vivienda forjado sanitario ni cámara de ventilación.

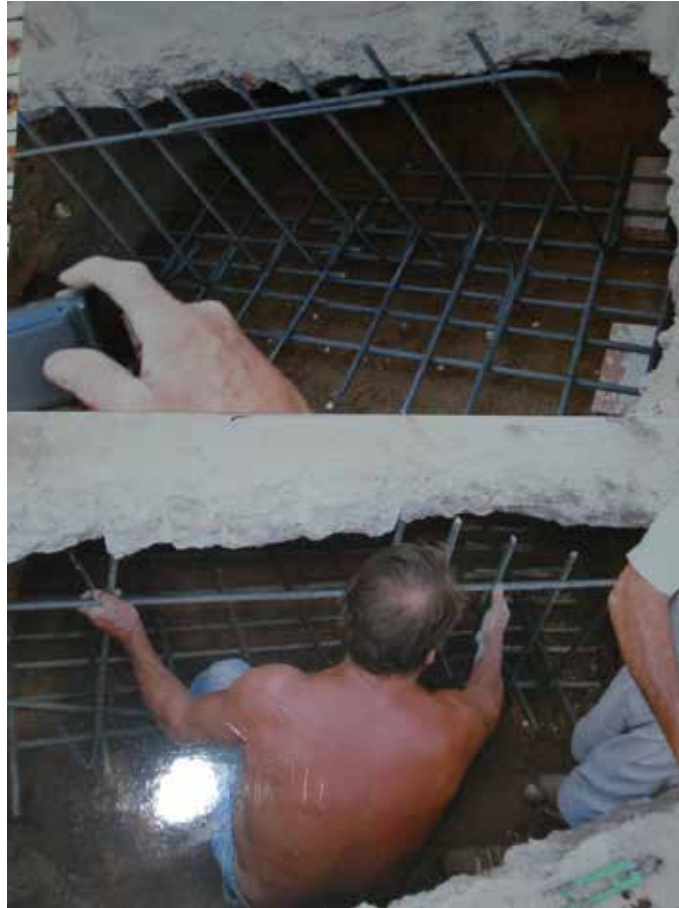
Fotografía 8. Vaciado del terreno quedando sin apoyo la estructura. Se excavó hasta terreno estable y se ha reparado ejecutando a pie de obra una zapata corrida con aceros de 16mm y un hormigón HA-30.

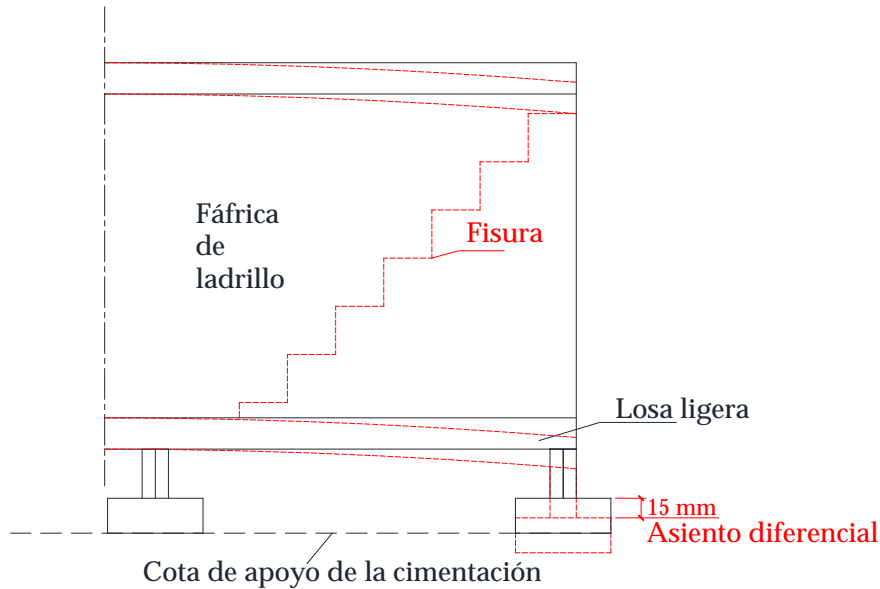
Ilustración 3. Efectos de un asiento diferencial en un muro de ladrillo. (Logeais, 1984).

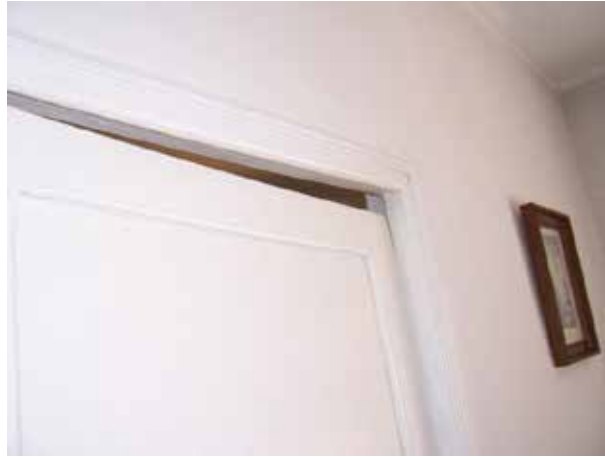
Fotografía 10. Se aprecia que en ese extremo del marco de la puerta de madera y contrachapado, se producido una elevación como de unos 5 cm, dejando un hueco importante.

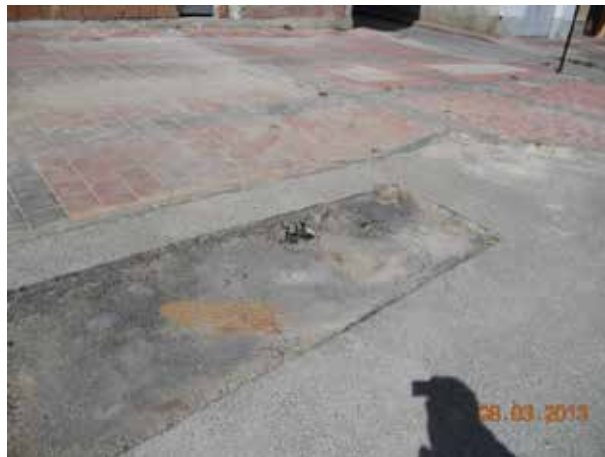
Fotografía 11. Hundimiento de una zanja una vez asfaltada. Desnivel de unos 15 cm.

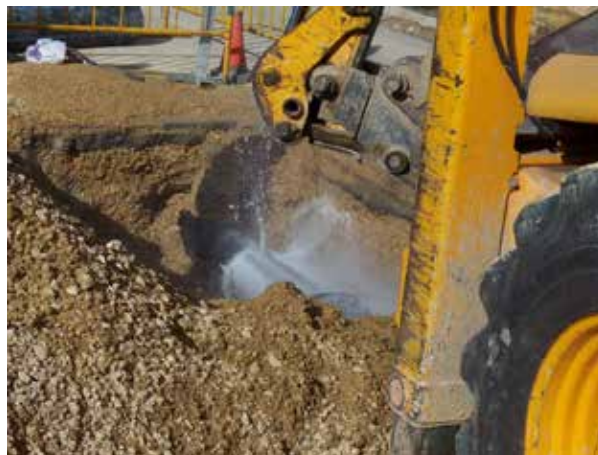
Fotografía 12. Rotura de una red a presión de agua potable

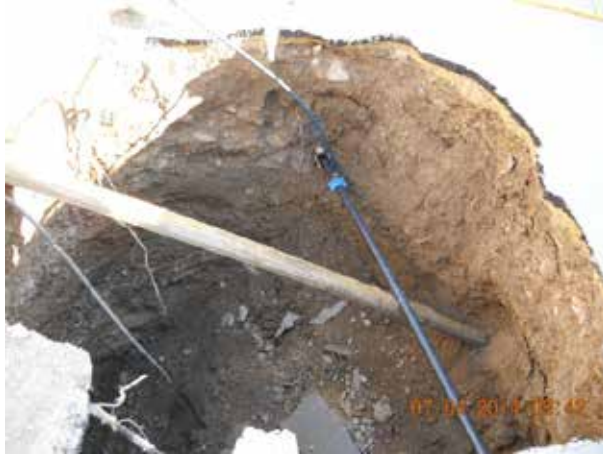
Fotografía 13. Socavón provocado por una rotura sobre la calzada, provocando daños a un aljibe cercano que hubo de derruir.

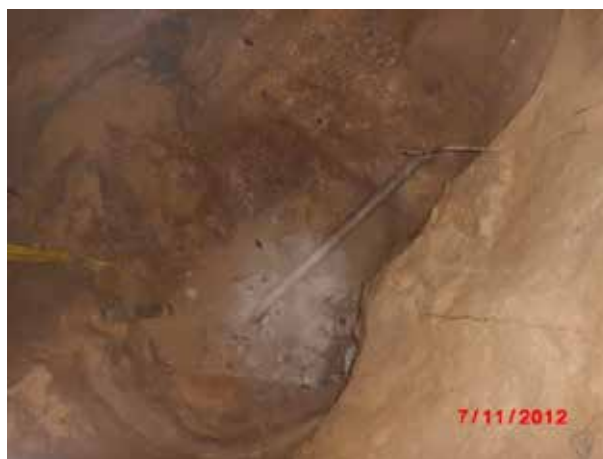
Fotografía 14. Socavón de 7 metros de profundidad, 3 de ancho y 8 de largo. En el fondo se aprecia la tubería de abastecimiento de fibrocemento desprendida.

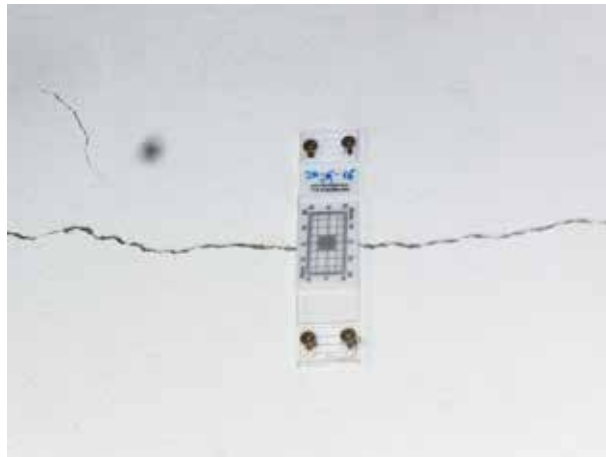
Fotografía 15. Fisurómetro.

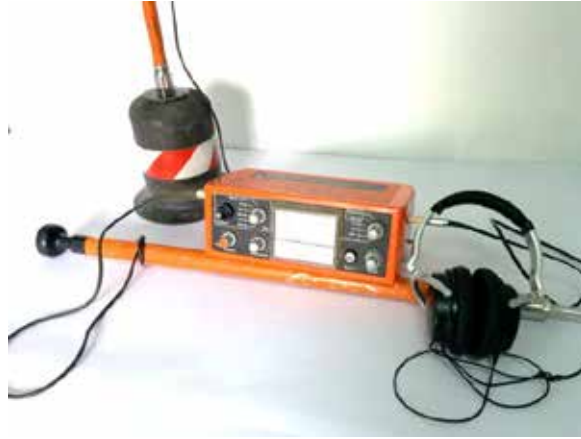
Fotografía 16. Geófono Analógico.

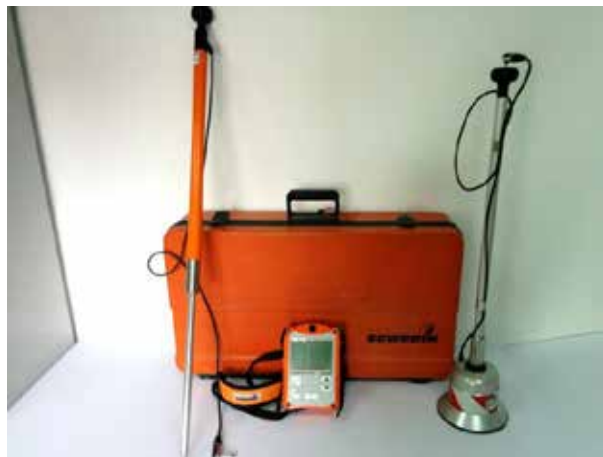
Fotografía 17. Geófono digital.

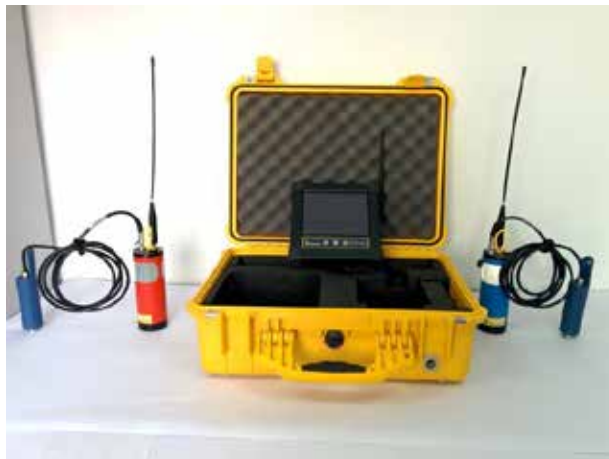
Fotografía 18. Correlador acústico digital.

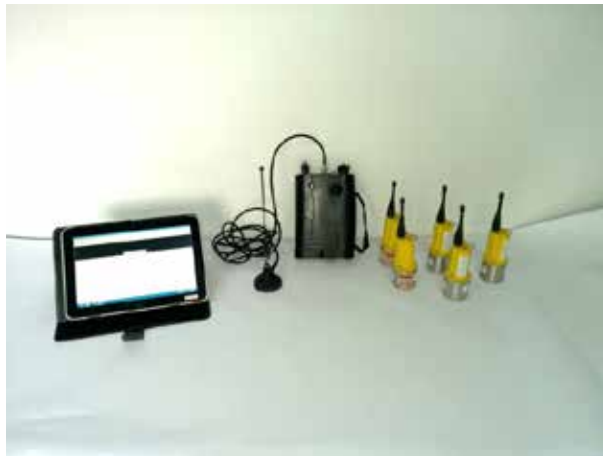
Fotografía 19. Prelocalizadores, patrullador y tablet de interpretación de datos.

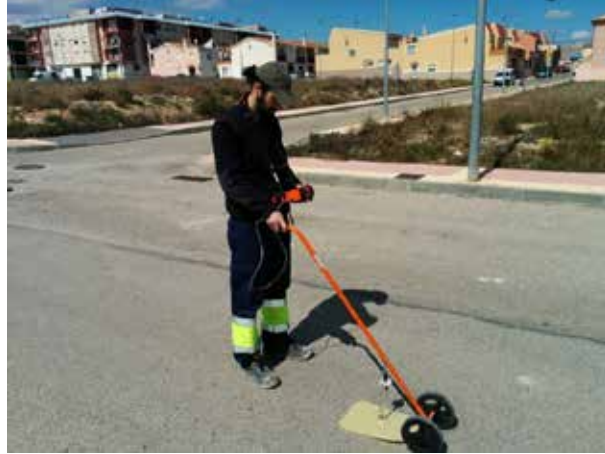
Fotografía 20. Detector de gases “Variotec”

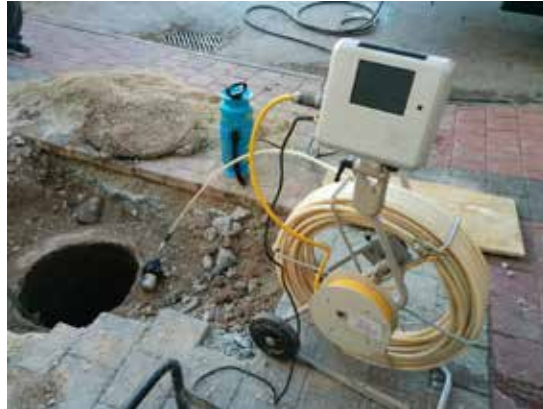
Fotografía 21. Cámara de inspección manual de saneamiento con grabación de video.

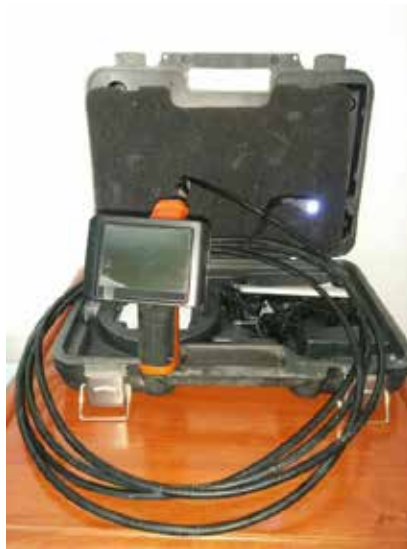
Fotografía 22. Cámara endoscópica portátil.

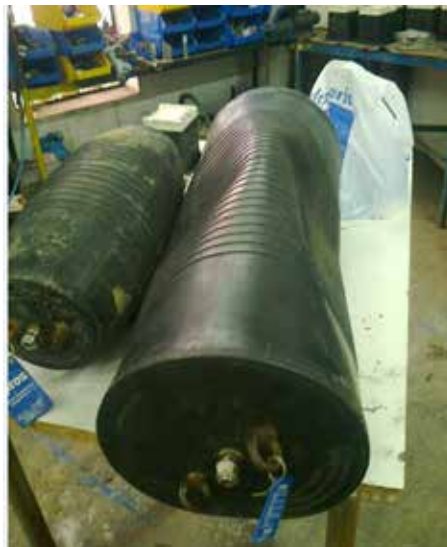
Fotografía 23. Obturadores de 200mm y 350 mm

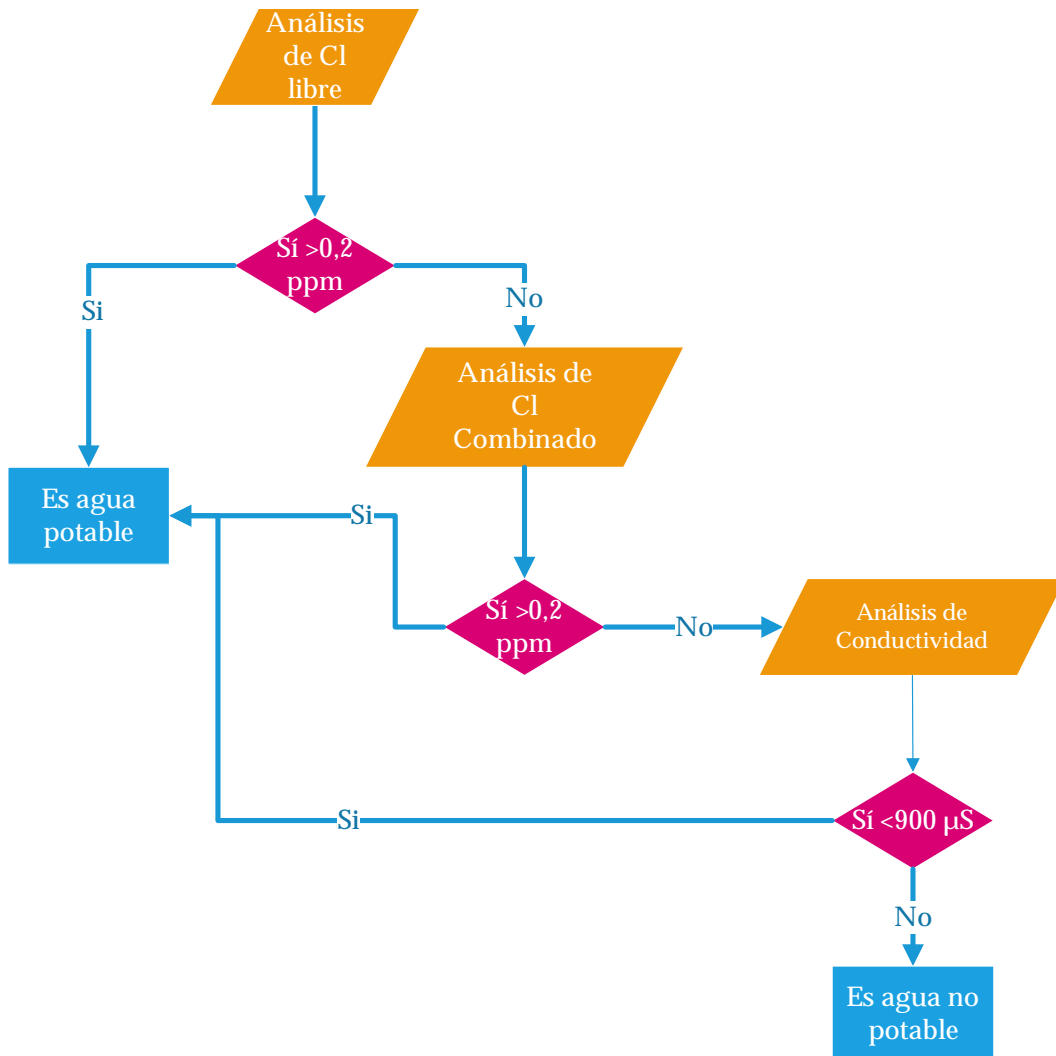
Flujograma 1. Método de determinación del origen del agua con medidores de campo. (Fuente: Elaboración propia.)

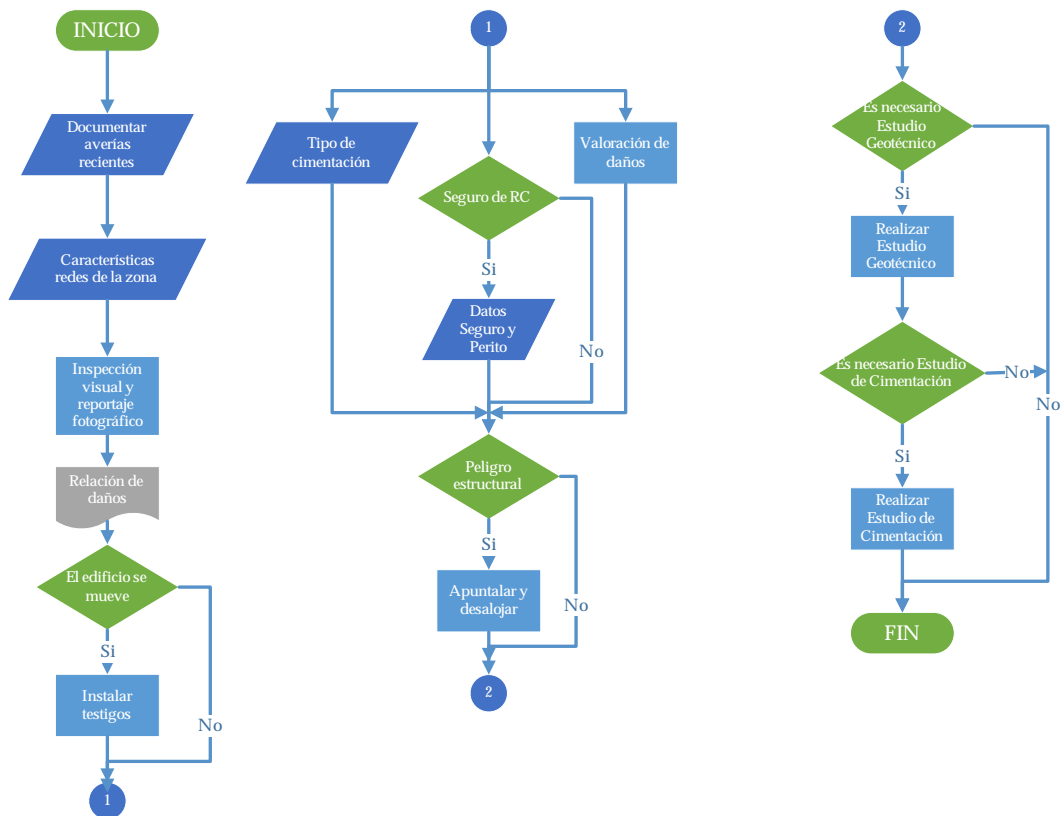
Flujograma 3. Procedimiento de toma de datos y estudio de cada siniestro. (Fuente: Elaboración propia).

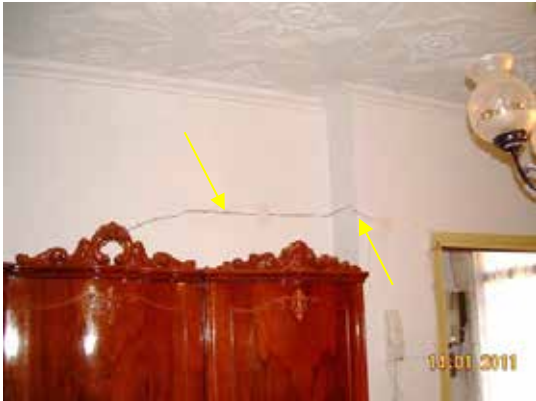
Fotografía 24. Se observan grietas a la altura del dintel de la puerta. Se han colocado testigos de yeso para el seguimiento de posibles movimientos.

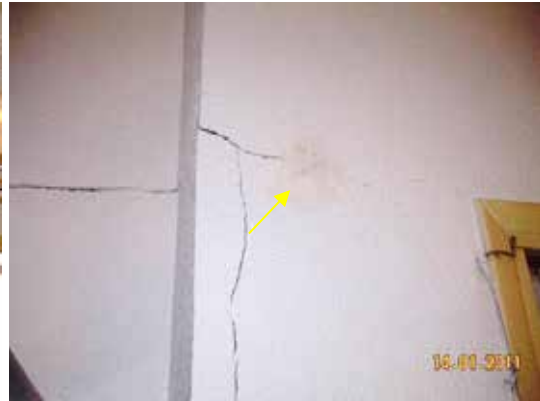
Fotografía 25. Detalle donde se aprecia la fecha en la fue colocado el testigo.

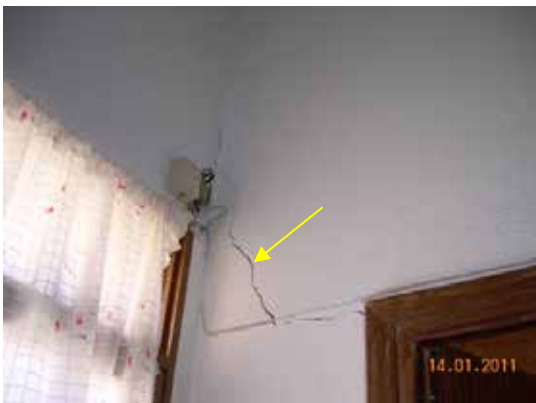
Fotografía 26. Detalle de una grieta inclinada.

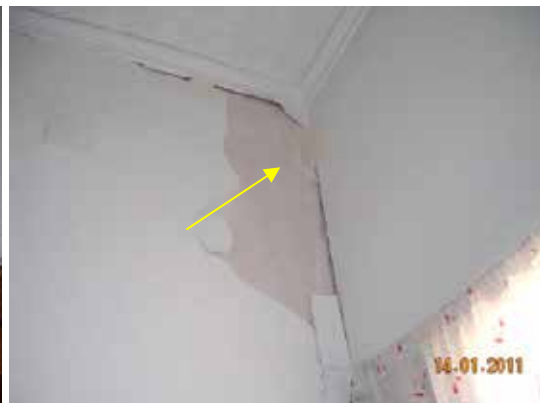
Fotografía 27. Se aprecia el descuelgue de la medianera de la vivienda.

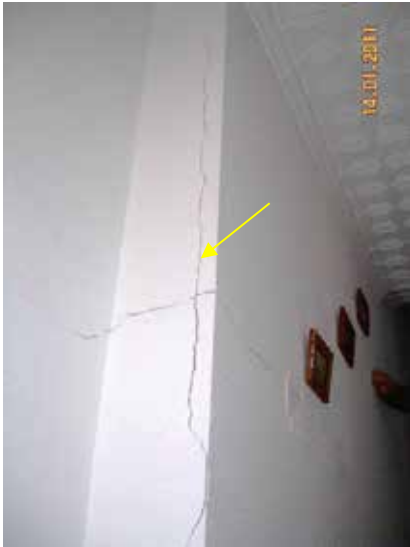
Fotografía 28. La caja de escaleras con grietas.

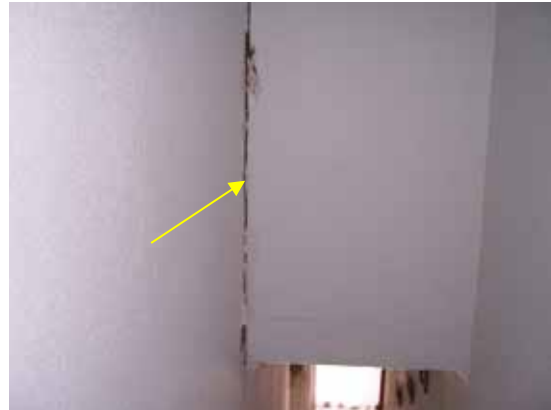
Fotografía 29. Caja de escaleras vista desde arriba.

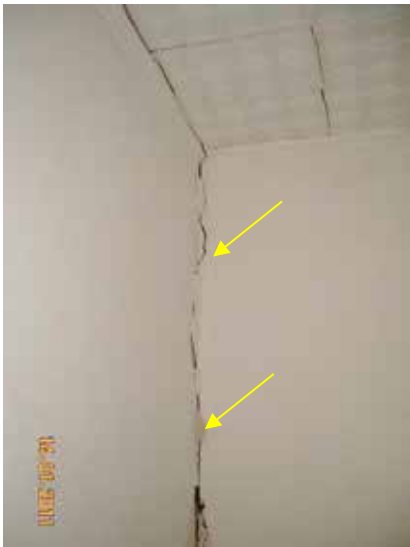
Fotografía 30. Grieta en el encuentro con la pared medianera.

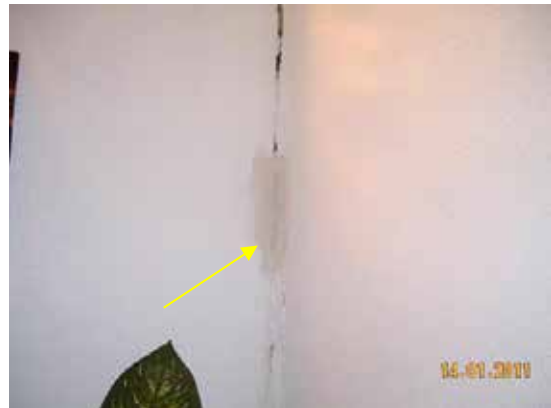
Fotografía 31. Detalle de un testigo de yeso de reciente colocación.

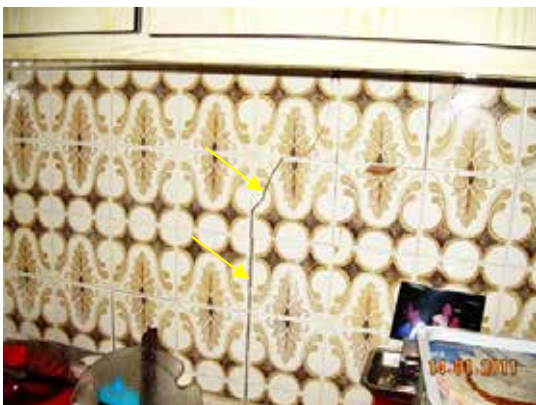
Fotografía 34. Se aprecian grietas en el paramento de plaquetas cerámicas de la cocina.

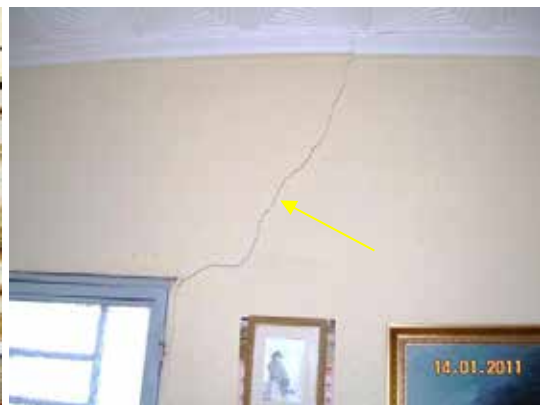
Fotografía 35. Grieta inclinada que parte del encuentro del hueco de la puerta.

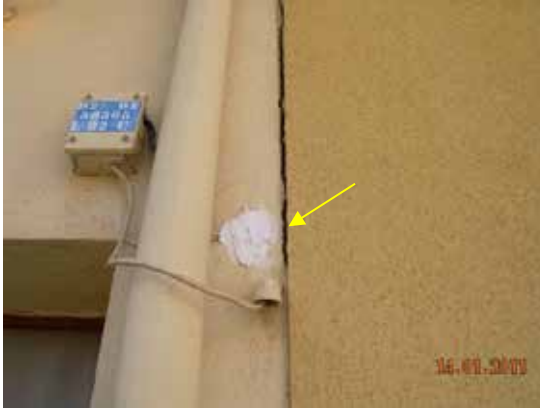
Fotografía 36. Testigo de yeso de seguimiento de una grieta en fachada.

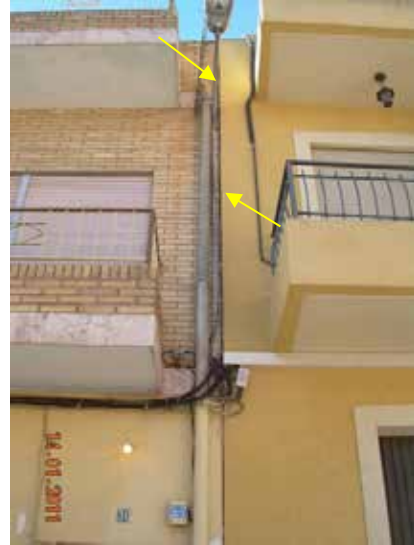
Fotografía 37. La grieta llega hasta la parte superior del edificio.

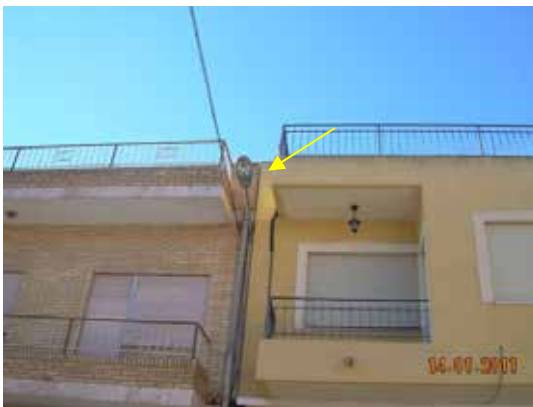
Fotografía 38. La grieta en la coronación de la fachada del inmueble.

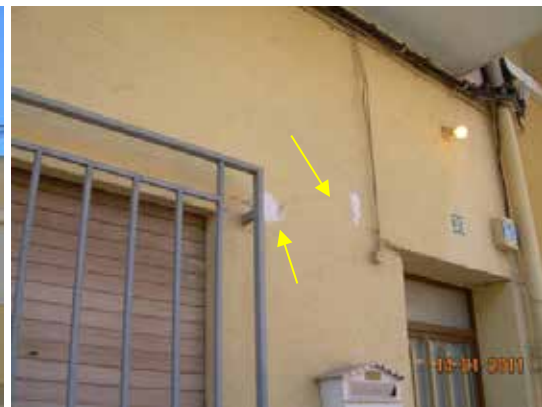
Fotografía 39. Grieta en fachada entre dintel de la puerta y el de la ventana.

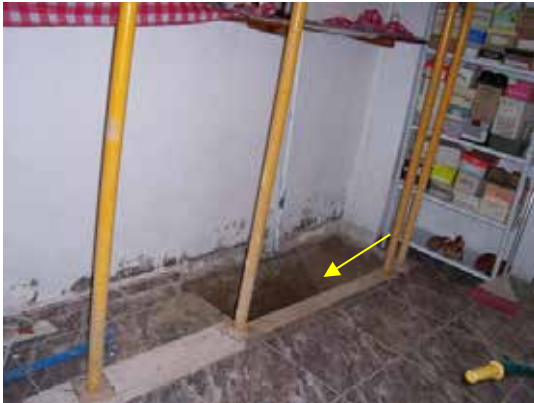
Fotografía 40. Cata junto a zapata del pilar afectado.

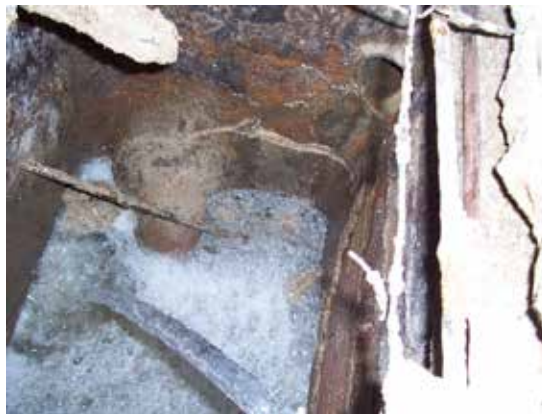
Fotografía 42. Detalle de la arqueta interior de saneamiento situada en el patio, donde se aprecian grietas y zonas que carecen de enlucido.

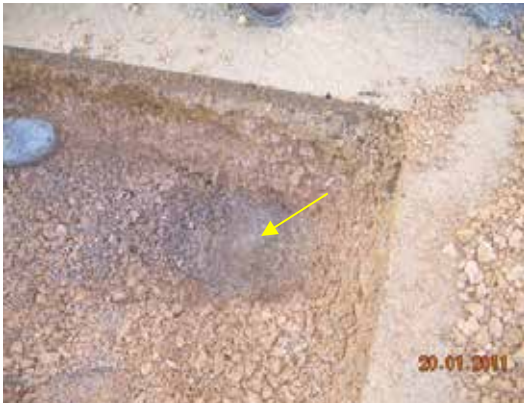
Fotografía 43. Se observa la primera avería en la acometida de abastecimiento.

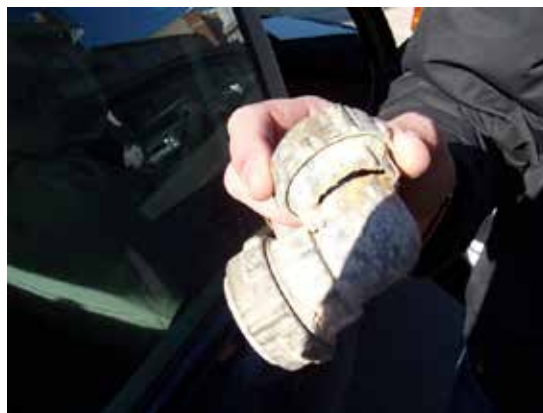
Fotografía 45. Detalle del codo de latón defectuoso.

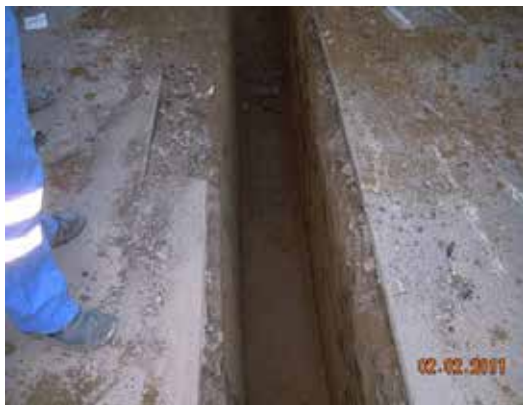
Fotografía 46. Zanja Conde de Elda, no se aprecian humedades.

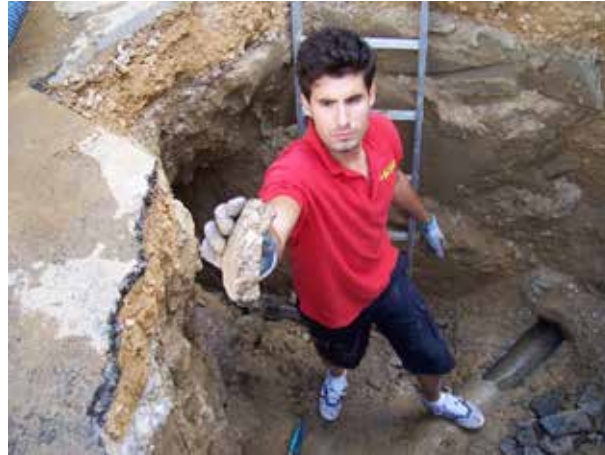
Fotografía 53 Muestra de uno de los trozos de la inyección cementosa encontrados en el interior de la tubería de saneamiento de 200mm.

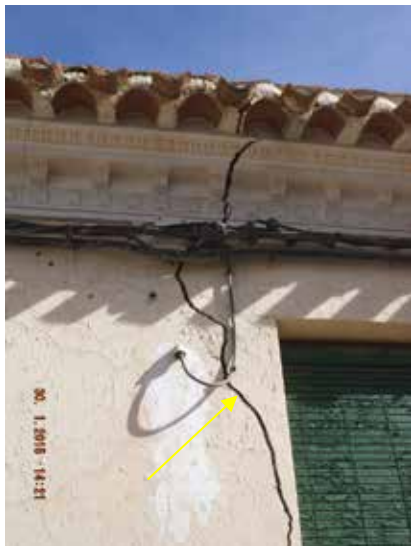
Fotografía 56. Grieta oblicua en la fachada calle Arapiles

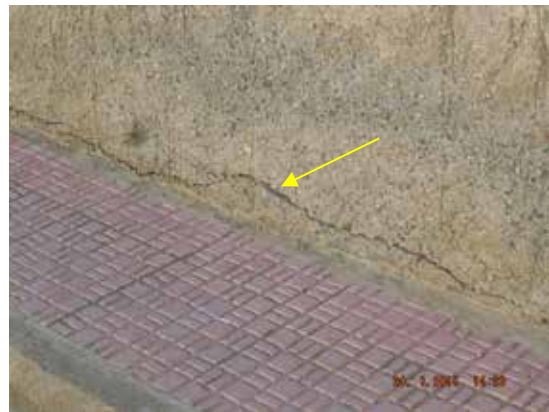
Fotografía 57. Grieta horizontal en zócalo inferior en la calle Parricas.

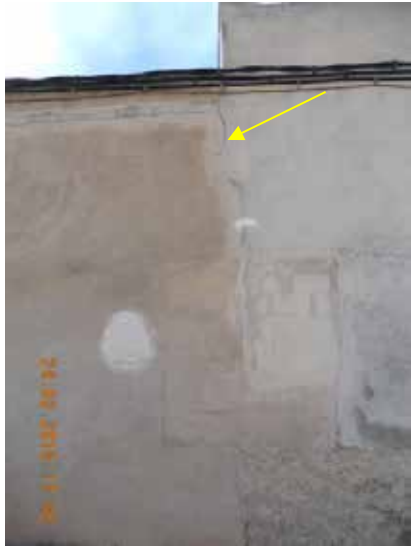
Fotografía 58. Fisuras en la unión entre obras de diferente antigüedad calle Parricas

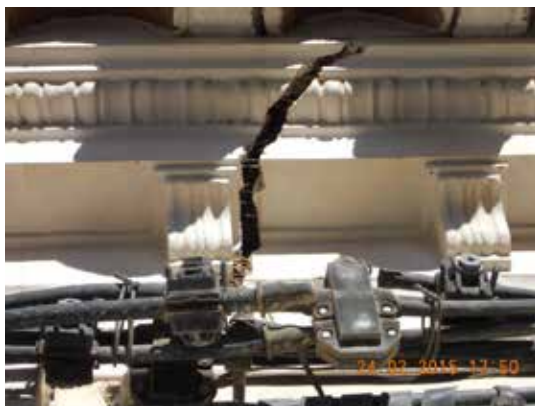
Fotografía 60. Detalle de la grieta en la cornisa.

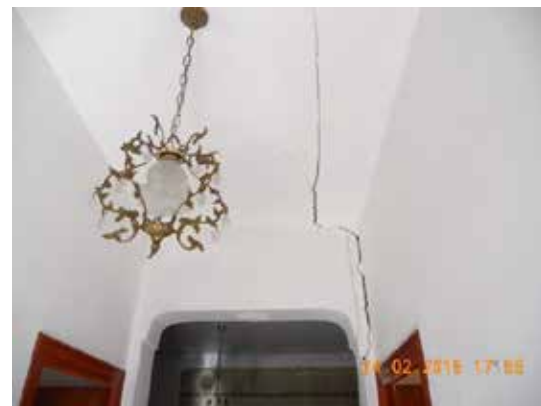
Fotografía 61. Prolongación de la grieta a través del recibidor hasta el falso arco de la primera crujía.

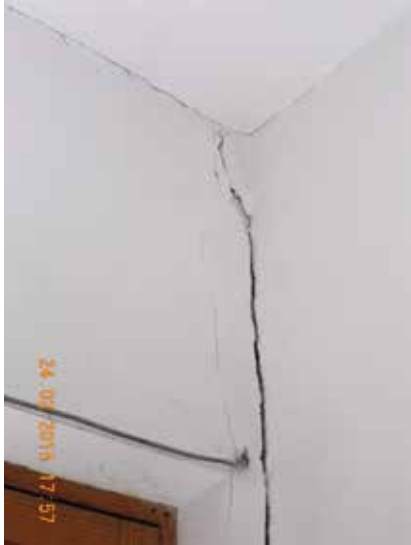
Fotografía 62. Misma grieta que la fachada que ha atravesado el muro.

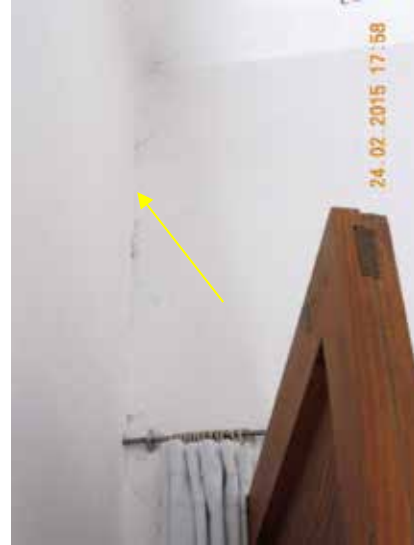
Fotografía 63. Fisura al otro extremo de la puerta de entrada.

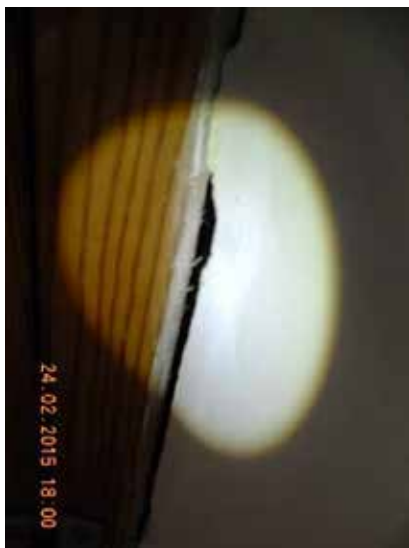
Fotografía 64. La grieta está limpia, señal de que es nueva.

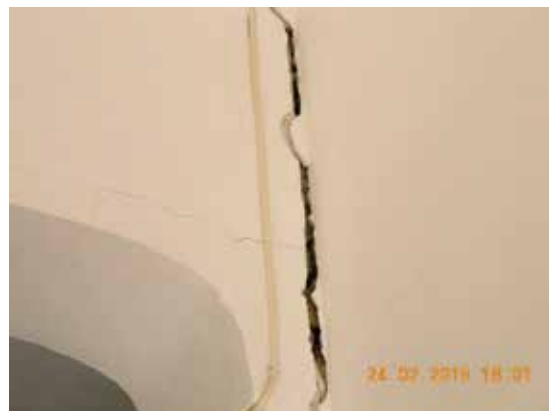
Fotografía 65. La grieta en el extremo del dintel no muestra suciedad ni telarañas.

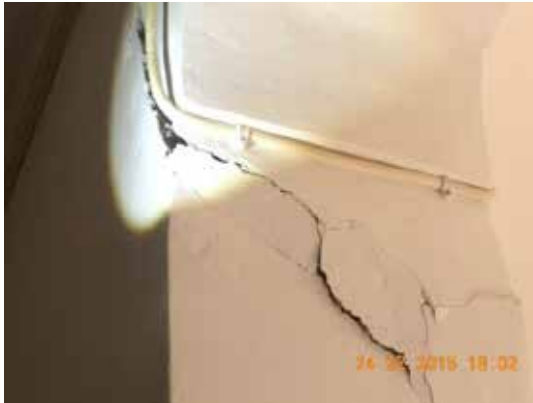
Fotografía 66. El dintel ha sufrido daños de importancia.

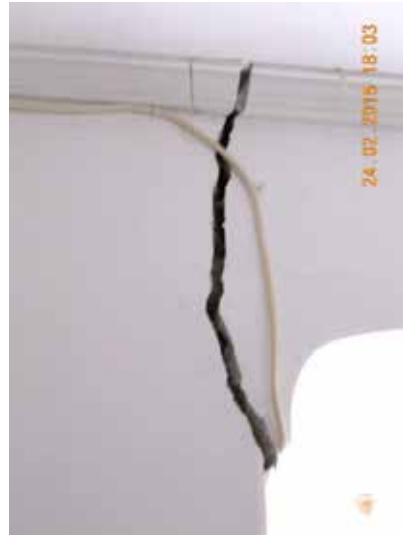
Fotografía 67. La entidad de la grieta hace pensar en que esa parte de la estructura tiene daños importantes.

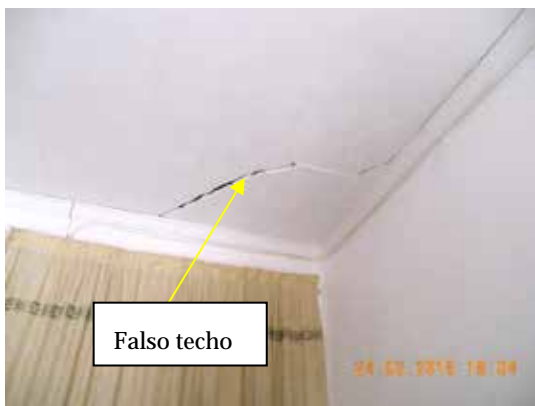
Fotografía 68. Las grietas en el falso techo indican que la estructura se ha movido.

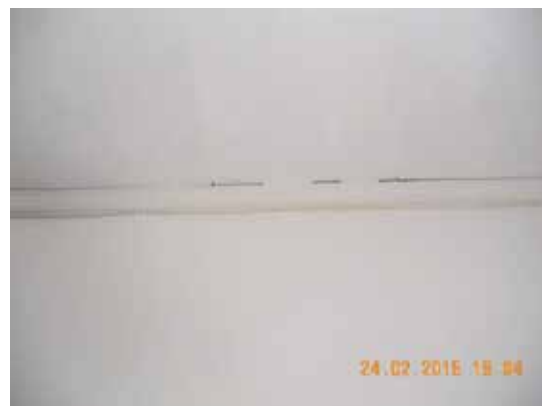
Fotografía 69. Grieta en el falso techo junto a la moldura.

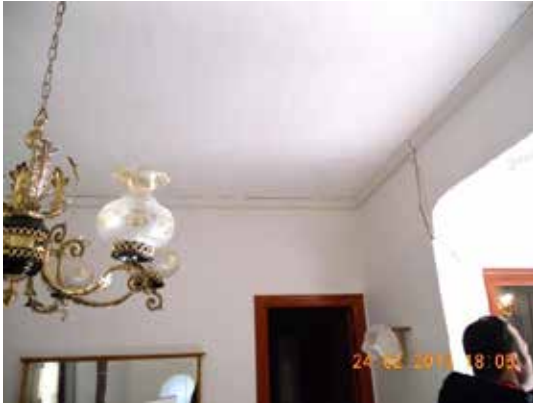
Fotografía 70. La grieta atraviesa todas las estancias.

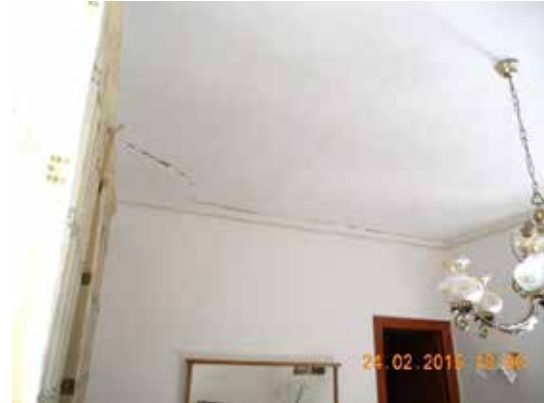
Fotografía 71. Vista general de la grieta del comedor.

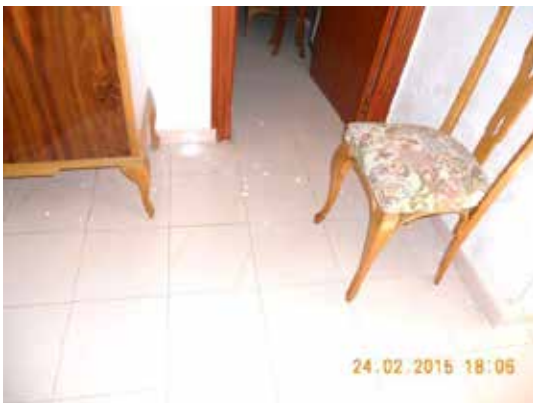
Fotografía 72. Restos de trozos de yeso caídos del falso techo, señal de que son recientes.

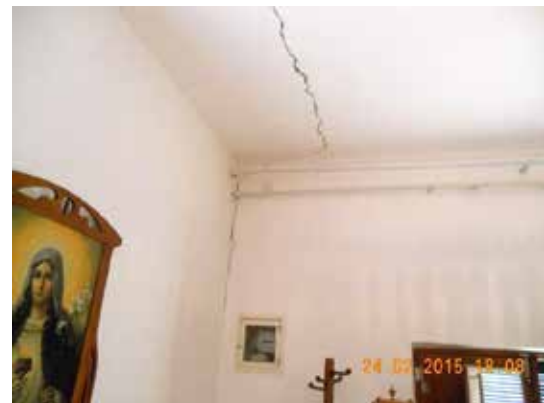
Fotografía 73. Grieta en una de las habitaciones.

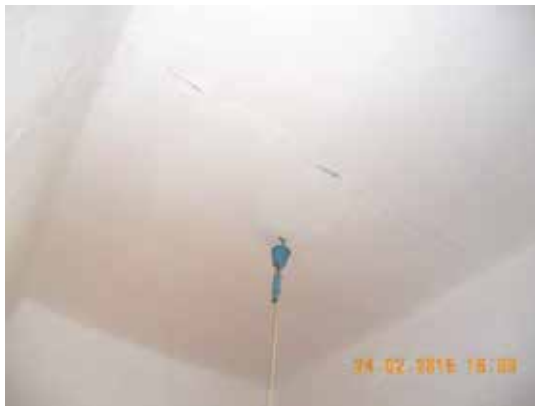
Fotografía 74. Grieta en el techo de la despensa

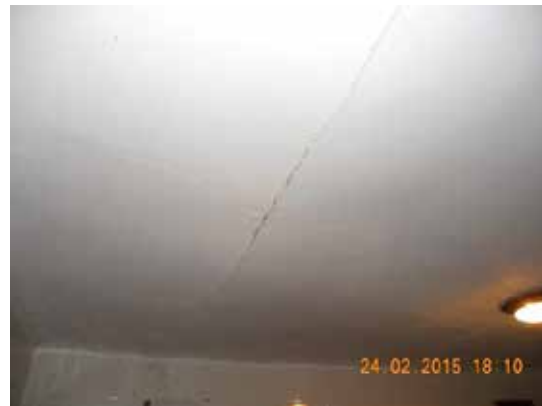
Fotografía 75. El falso techo de la cocina interior ha cedido al límite de su resistencia.

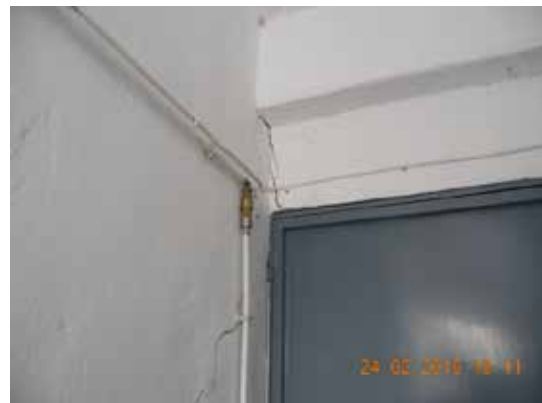
Fotografía 77. Grieta en la puerta auxiliar que da a la calle Parricas.

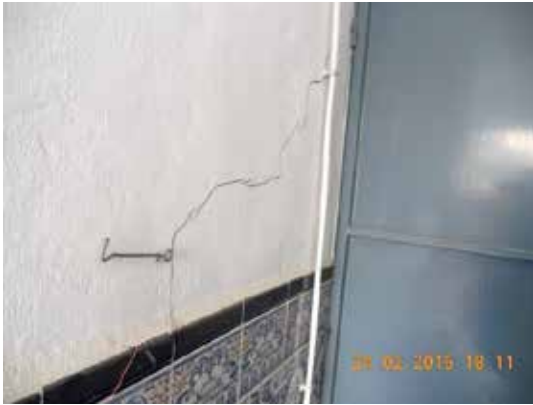
Fotografía 78. La misma grieta que la Fotografía 68.

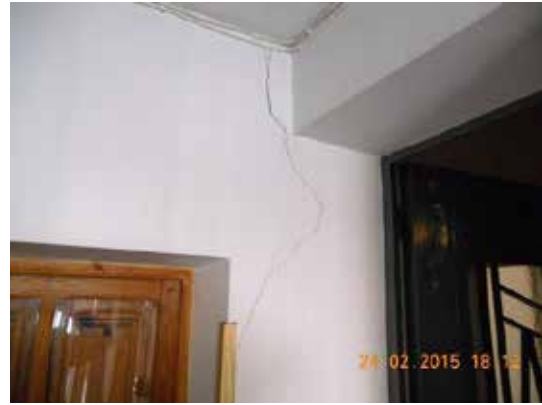
Fotografía 79. Fisura de poca importancia junto a una viga de hormigón. .

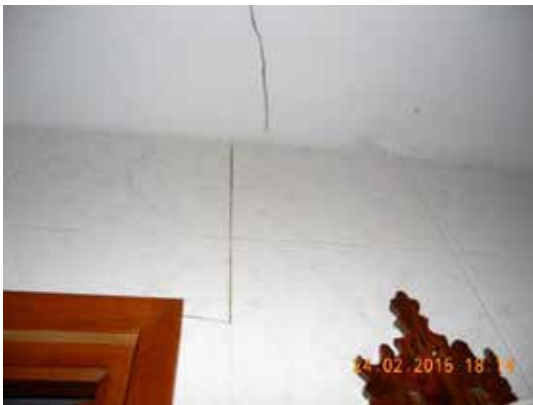
Fotografía 80. Grieta en el alicatado de la cocina.

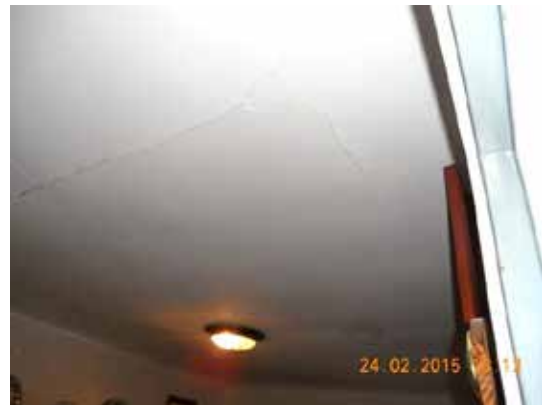
Fotografía 81. Detalle del falso techo de la cocina interior.

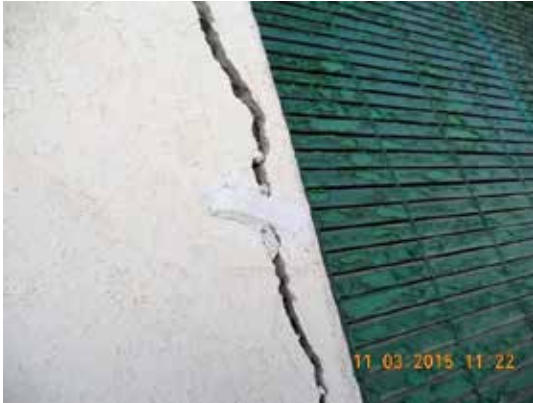
Fotografía 82. Testigo en la grieta de la fachada de la puerta principal.

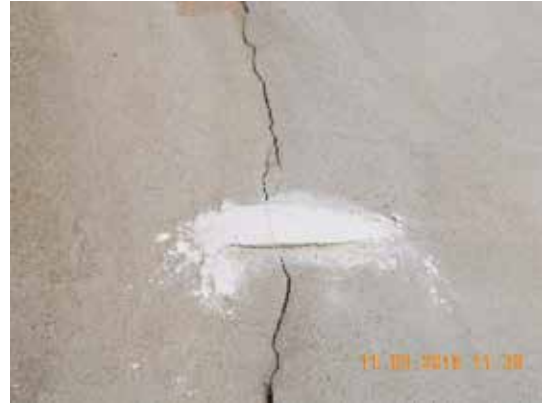
Fotografía 83. Testigo fisurado levemente en la fachada de la calle Parricas. .

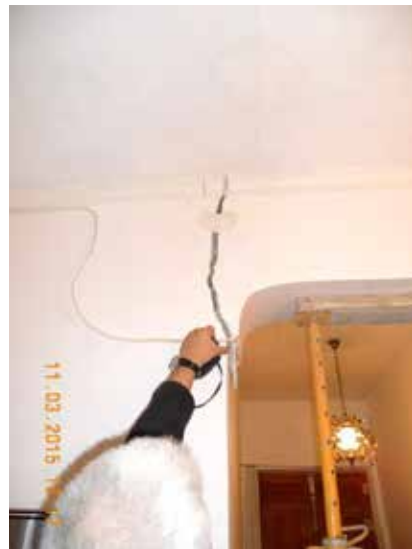
Fotografía 85. Medición de la grieta.

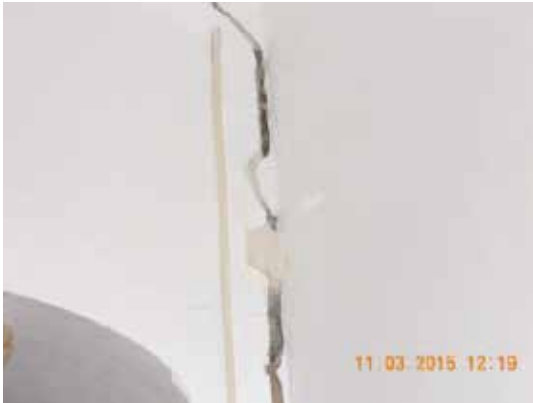
Fotografía 86. Testigo de la viga de la primera crujía no fisurado.

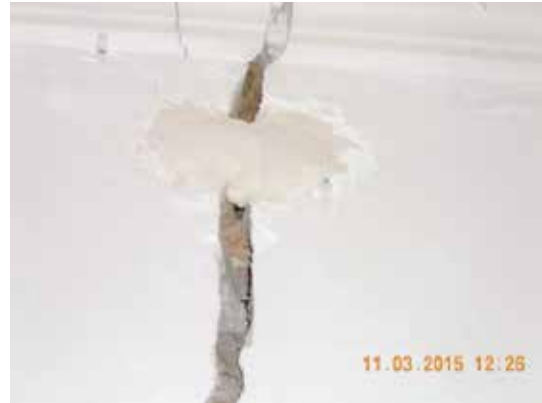
Fotografía 87. Testigos de la grieta más importante.

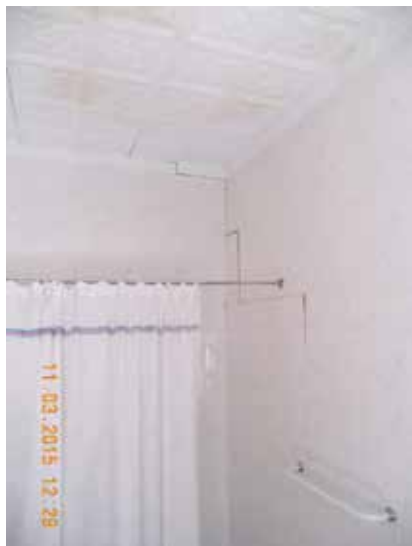
Fotografía 88. Grieta en el cuarto de baño.

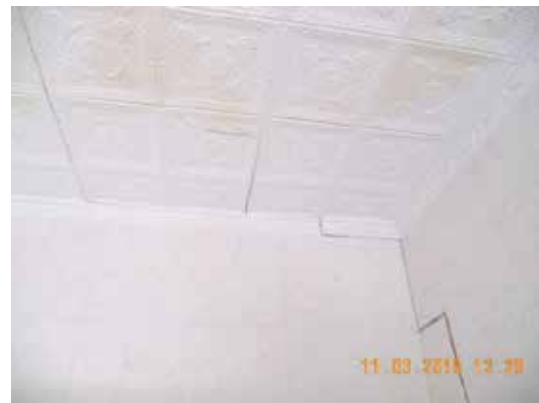
Fotografía 89. Detalle de la fisura en el alicatado y falso techo.

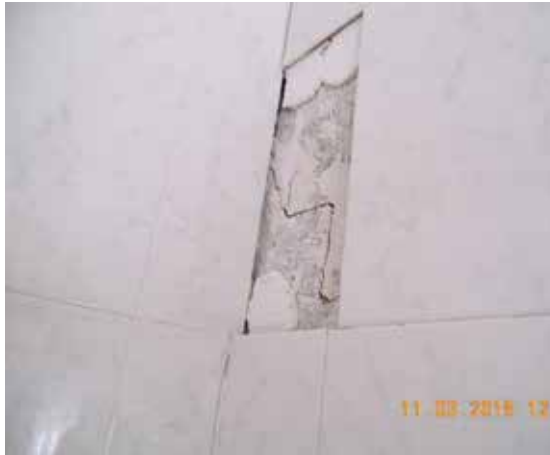
Fotografía 90. Pieza caída en la pared que muestra grieta.

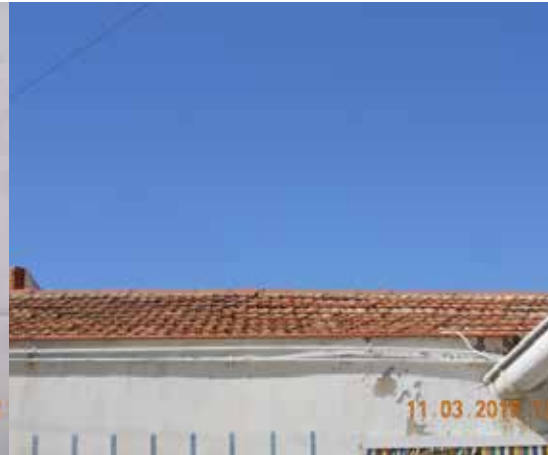
Fotografía 91. La cubierta es muy irregular.
