UNIVERSIDAD CATÓLICA
DE MURCIA

ESCUELA INTERNACIONAL DE DOCTORADO
Programa de Doctorado en Urbanismo

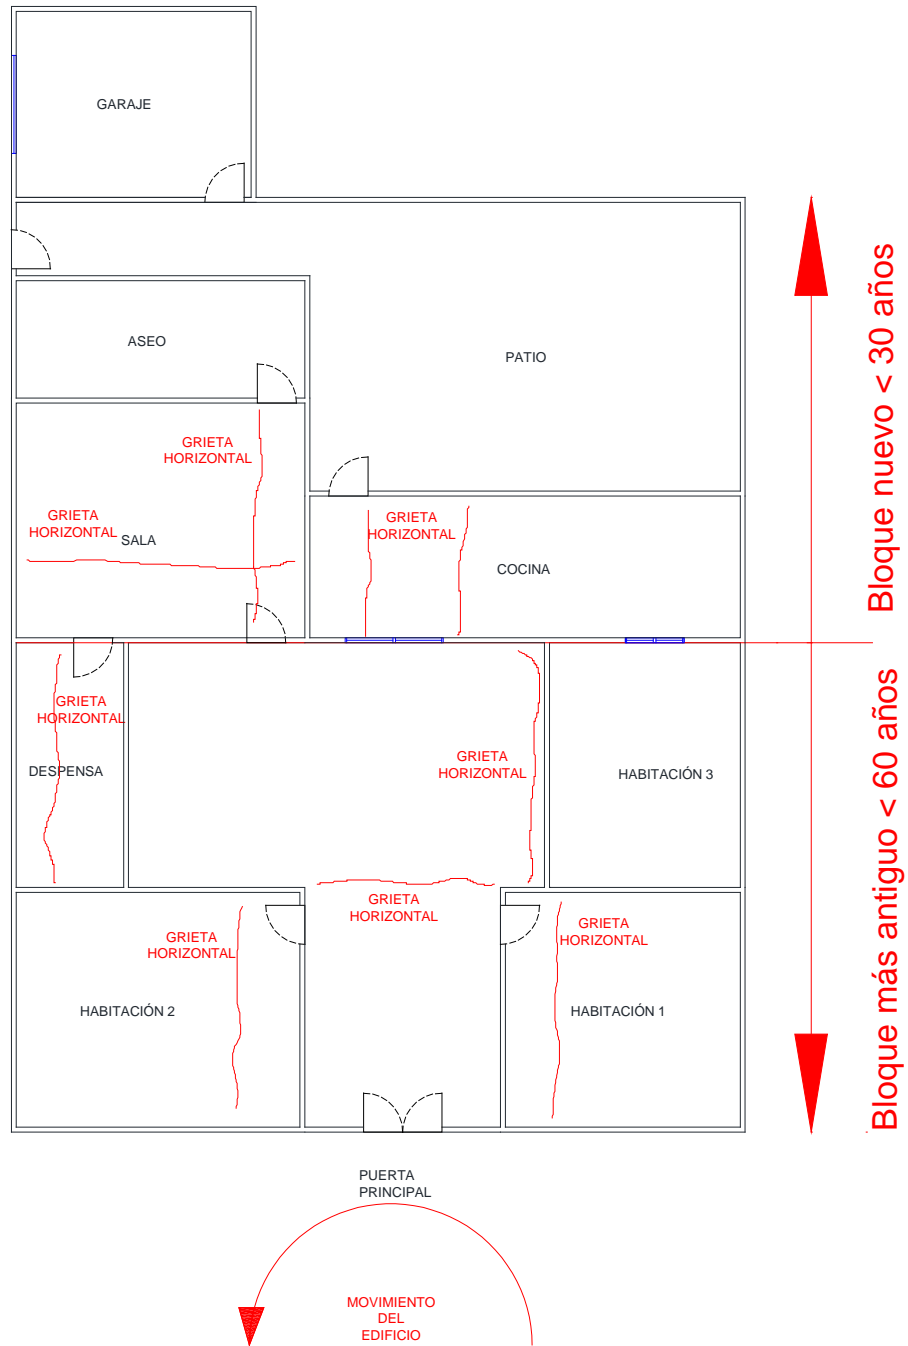
**Plano 1. Esquema en planta de la vivienda con la localización de los daños más significativos.
(Fuente: Elaboración propia)**

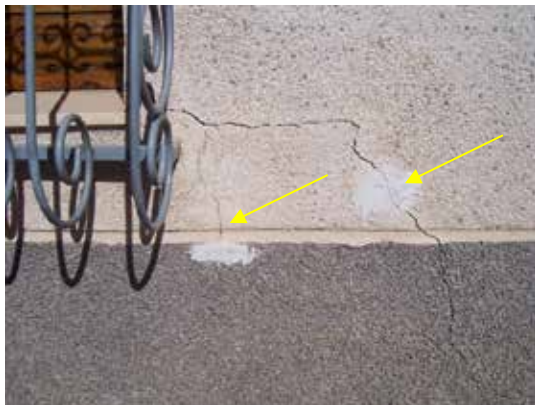
Fotografía 93. Grietas en el hueco de la ventana

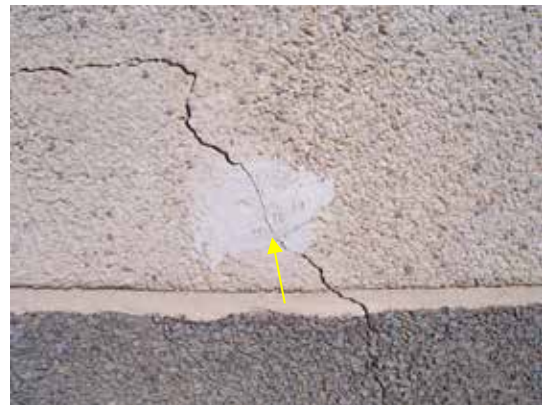
Fotografía 94. Testigo del día 4 de diciembre fisurado.

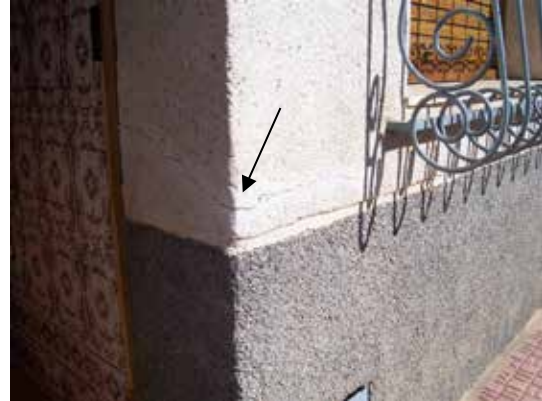
Fotografía 96. Grieta en el muro de la fachada principal.

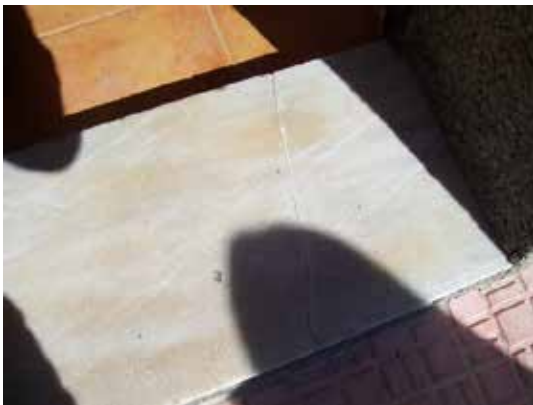
Fotografía 97. Piedra de mármol agrietada en un portal.

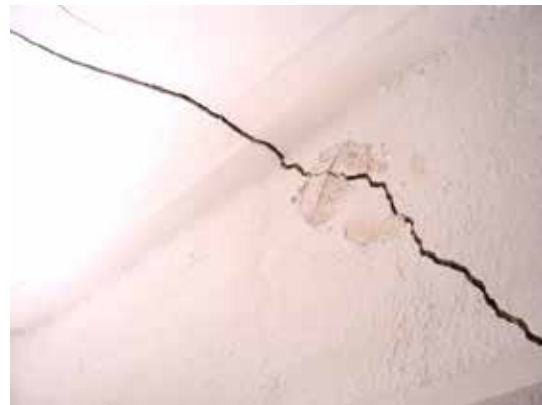
Fotografía 98. Grieta oblicua ascendente desde el paramento vertical al falso techo.

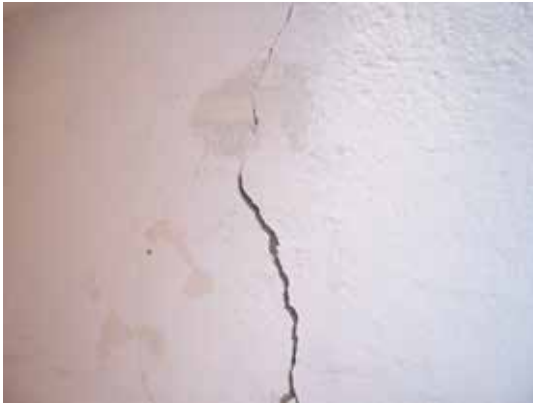
Fotografía 99. Misma grieta que la fachada que ha atravesado el muro.

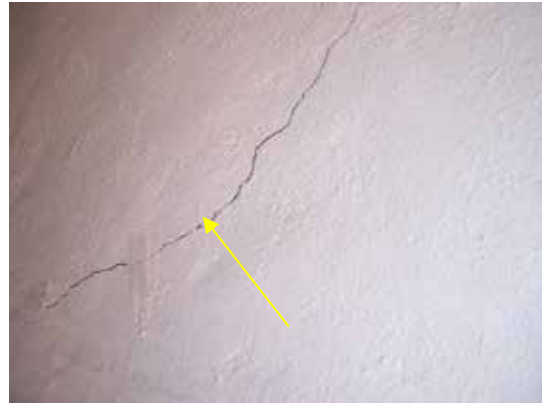
Fotografía 100. Fisura al otro extremo de la puerta de entrada.

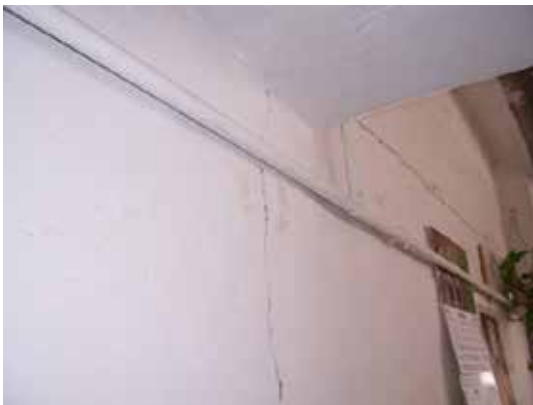
Fotografía 101. Grieta vertical en el pasillo de acceso desde la entrada al patio.

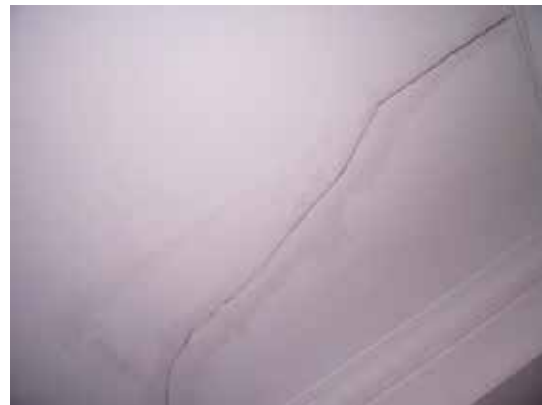
Fotografía 102. Grieta antigua en el falso techo que se ha vuelto a abrir.

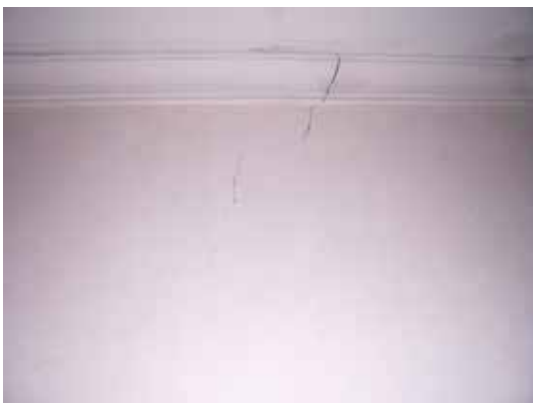
Fotografía 103. Grieta oblicua en el dormitorio.

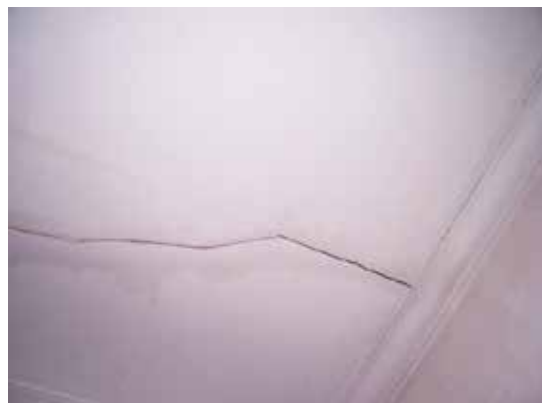
Fotografía 104. Grieta en la unión o junta del falso techo.

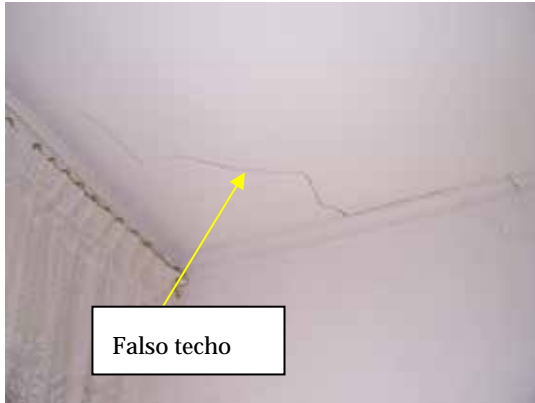
Fotografía 105. Las grietas en el falso techo indican que la estructura se ha movido.

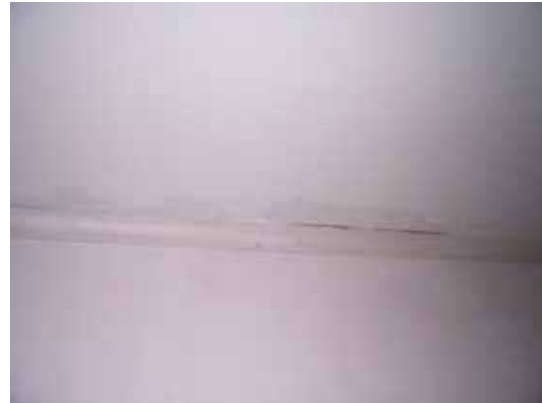
Fotografía 106. Grieta en el falso techo junto a la moldura.

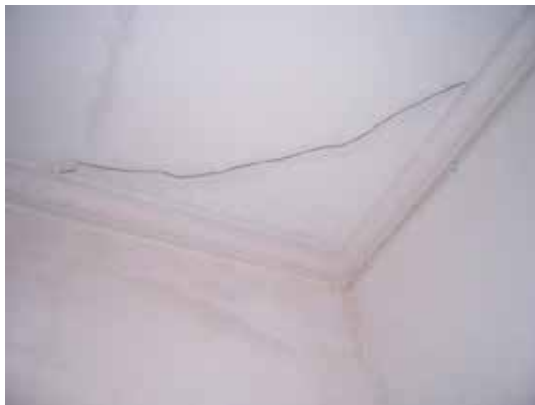
Fotografía 107. La grieta en una esquina del falso techo.

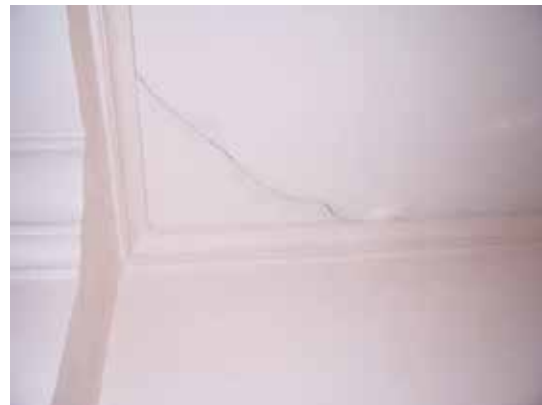
Fotografía 108. Grietas en otra esquina de la misma estancia.

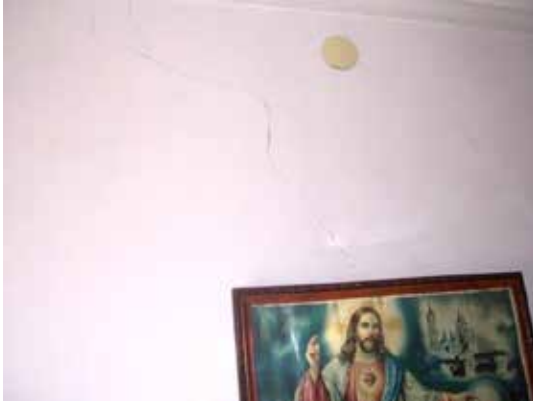
Fotografía 109. Paramento vertical de una habitación totalmente agrietado.

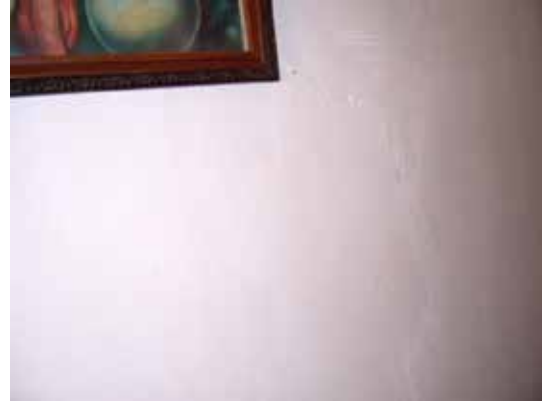
Fotografía 110. Continuidad de la grieta hasta el solado.

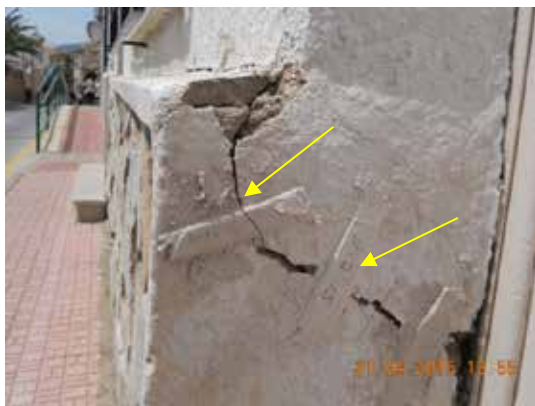
Fotografía 112. Grietas en el muro de fachada

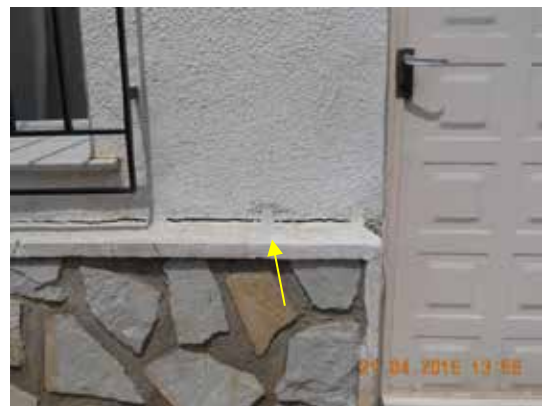
Fotografía 113. Testigo del día 4 de diciembre fisurado.

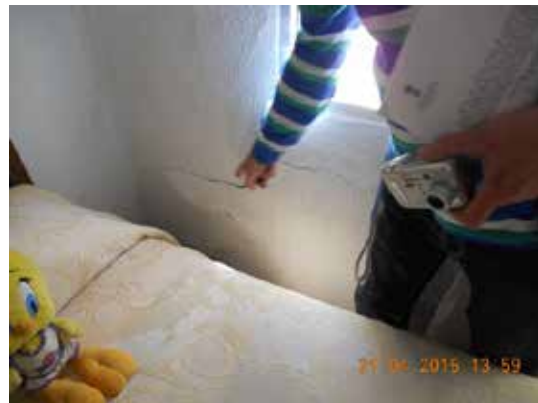
Fotografía 117. Grieta oblicua en la habitación norte que da al muro de la fachada.

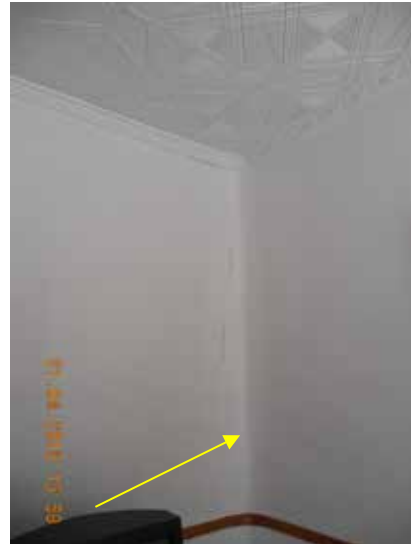
Fotografía 119. Fisura en la pared medianera con la vivienda nº 63.

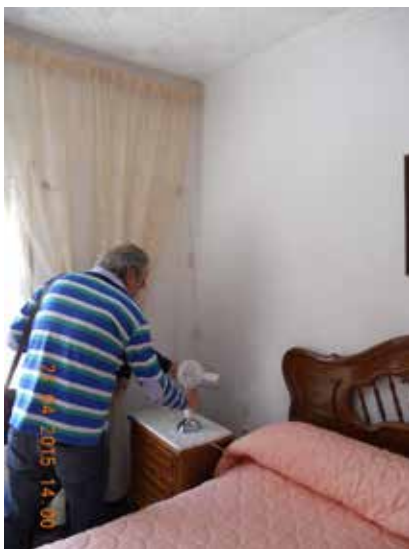
Fotografía 120. Grieta oblicua desde su base con testigos fisurados, en la habitación del sur.

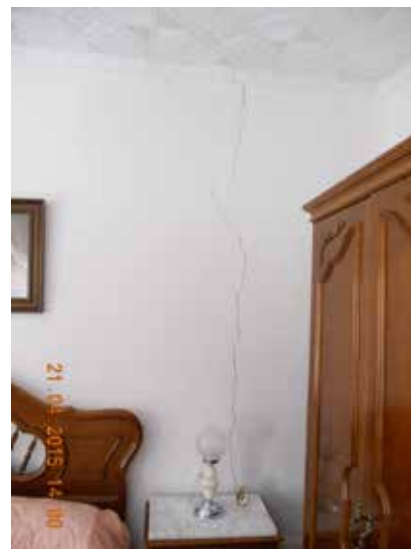
Fotografía 121. Grieta casi vertical en el mismo paramento que la anterior.

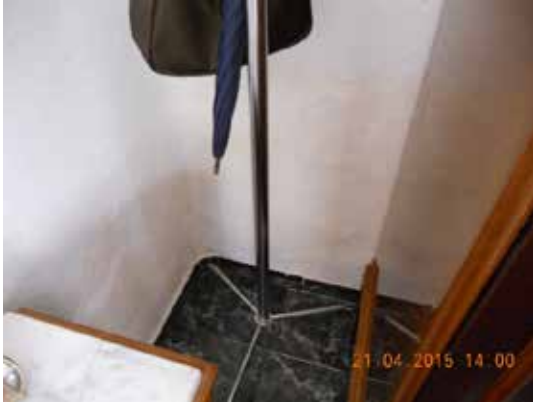
Fotografía 122. Restos de humedades y reparaciones anteriores.

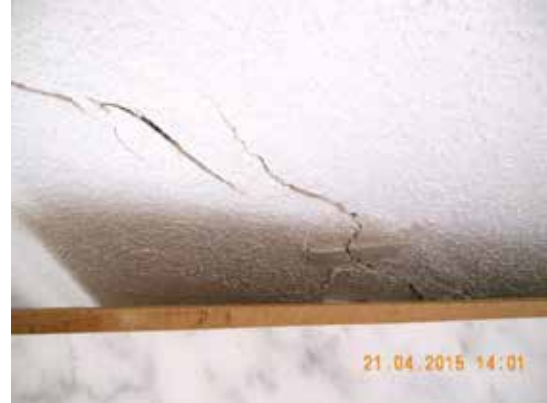
Fotografía 123. Se aprecia que las grietas son nuevas.

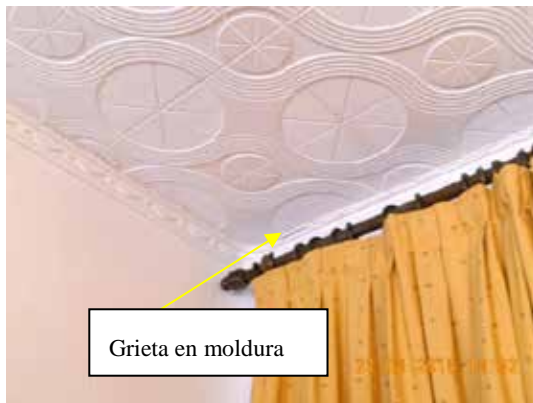
Fotografía 124. Las grietas en el falso techo indican que la estructura se ha movido.

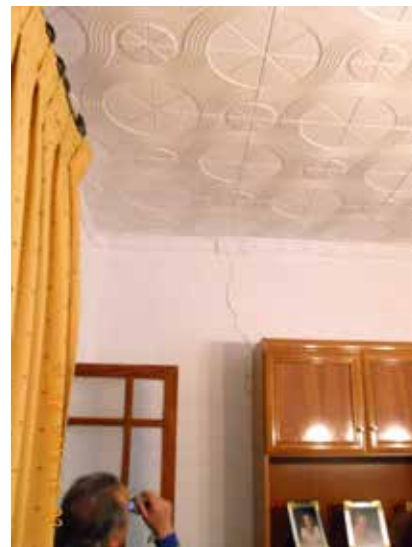
Fotografía 125. Esta grieta indica dirección opuesta a las otras con dirección hacia el interior de la vivienda.

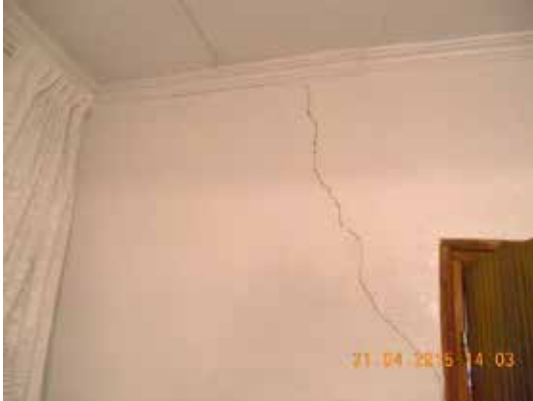
Fotografía 126. La grieta oblicua en una habitación interior.

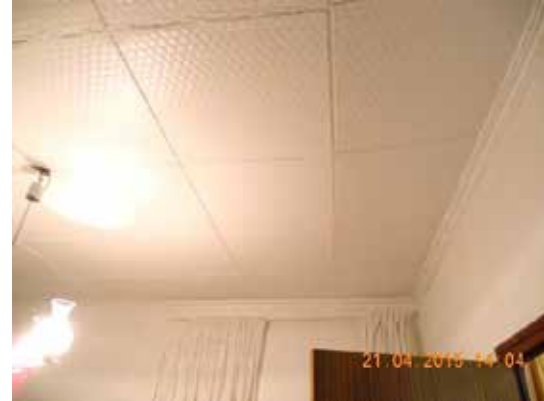
Fotografía 127. Grietas en el falso techo posiblemente generadas por goteras en la cubierta.

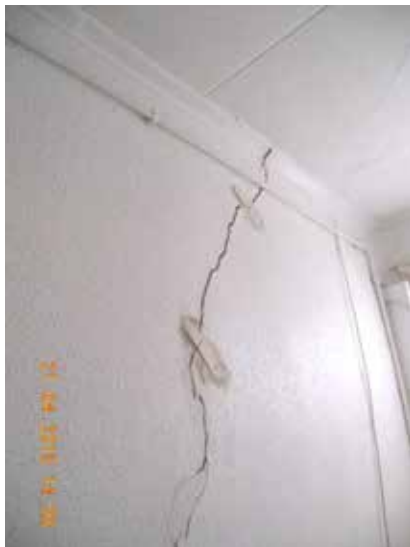
Fotografía 128. Grieta en el pasillo que da acceso a la cocina desde la entrada auxiliar a la vivienda.

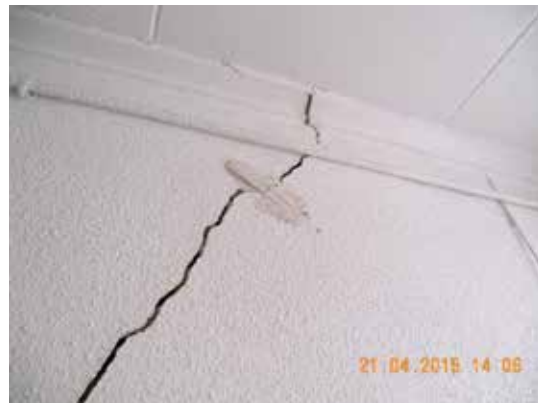
Fotografía 129. El testigo colocado el 4 de diciembre de 2014 se ha fisurado.

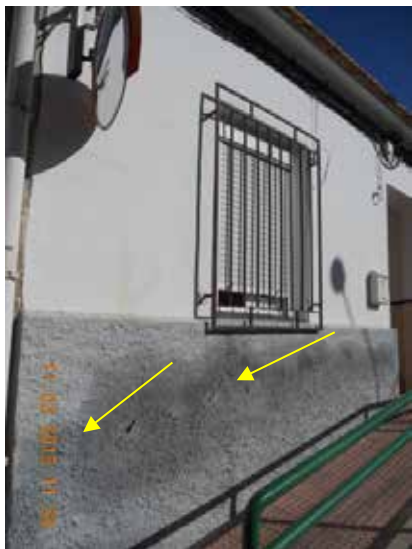
Fotografía 131. Humedad por capilaridad en la fachada.

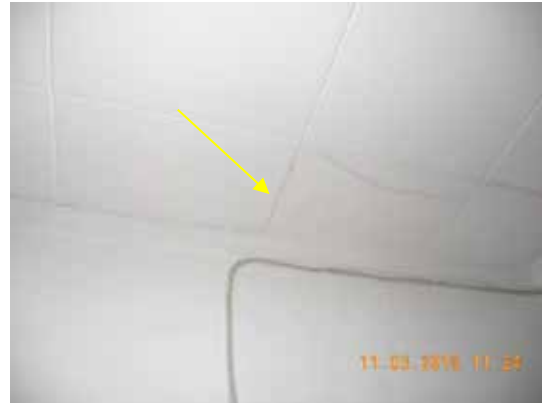
Fotografía 134. Fisuras en las uniones de la escayola.

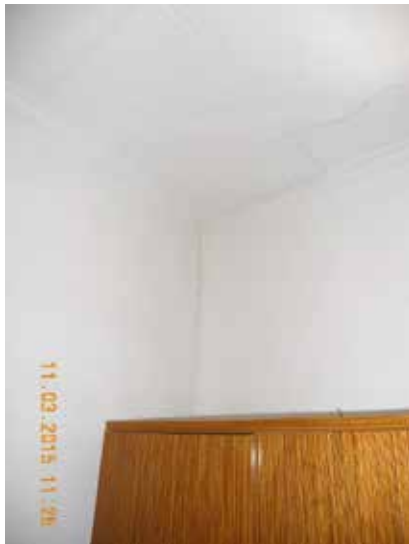
Fotografía 135. Fisura en la esquina de las paredes de la habitación.

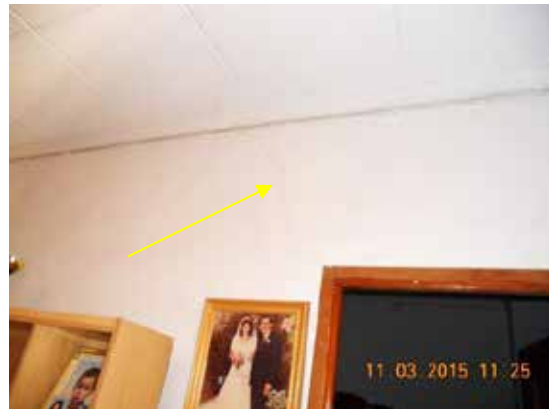
Fotografía 136. Grieta oblicua que parte del hueco de la puerta.

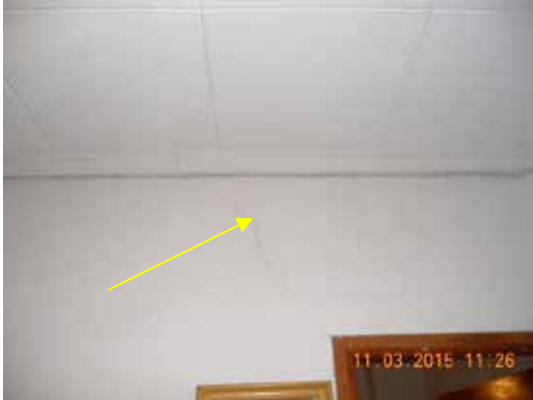
Fotografía 137. Fisura reciente.

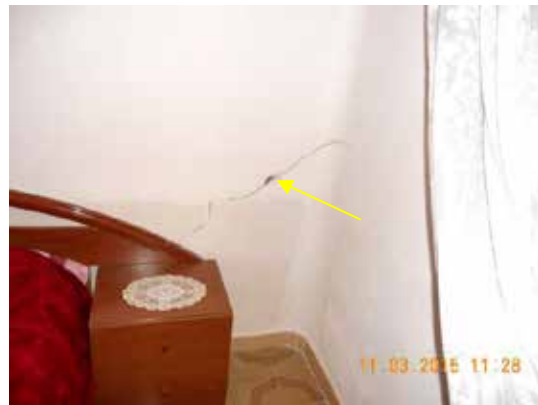
Fotografía 144. Grieta en la medianera con la vivienda n° 61.

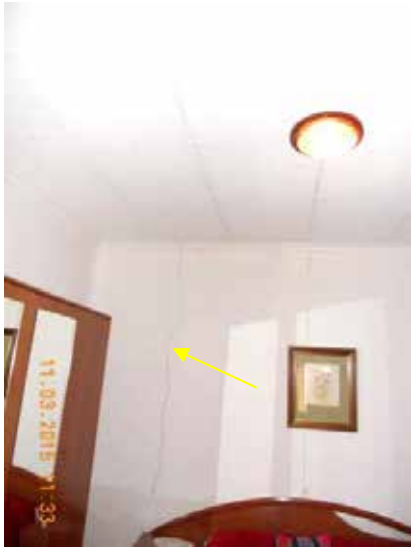
Fotografía 145. La grieta vertical en el paramento vertical.

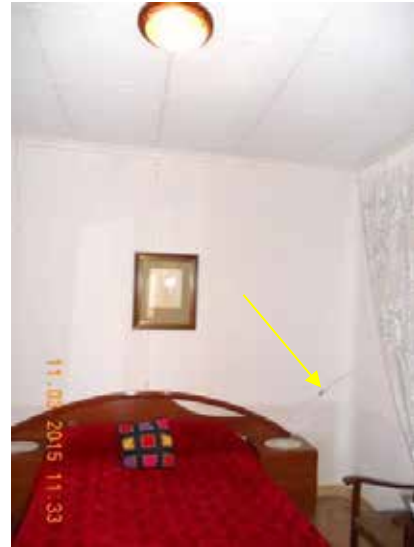
Fotografía 146. Grietas en la medianera de la vivienda.

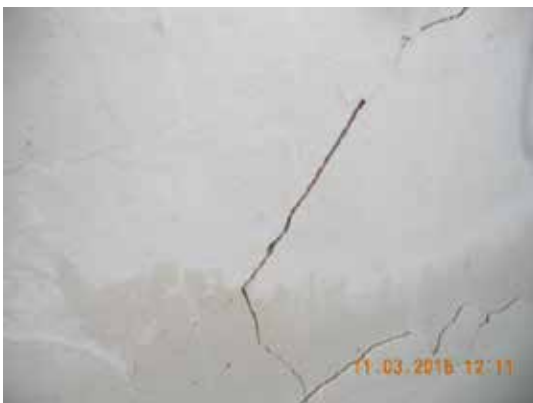
Fotografía 147. Grieta en la parte baja del muro de carga interior de la fachada.

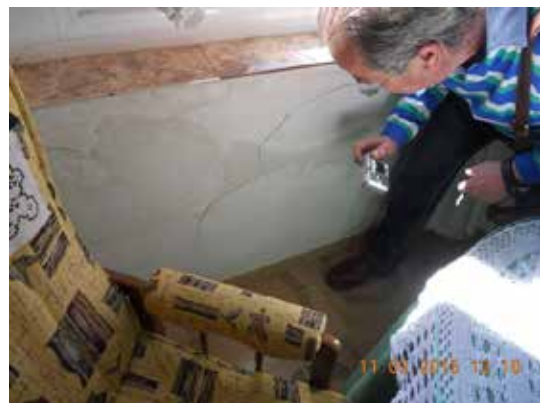
Fotografía 148. Se observa que la pared se ha enlucido con yeso recientemente.

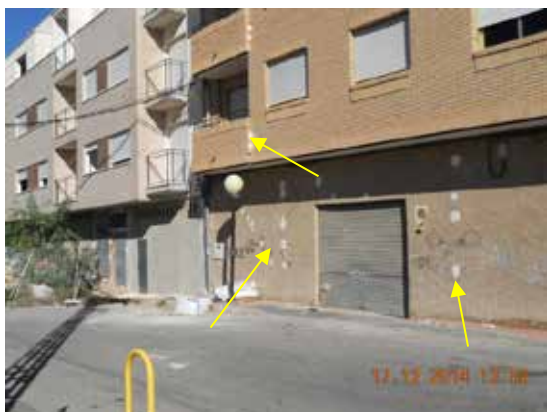
Fotografía 152. Se observan los testigos en el bajo y en los salientes de las balconadas.

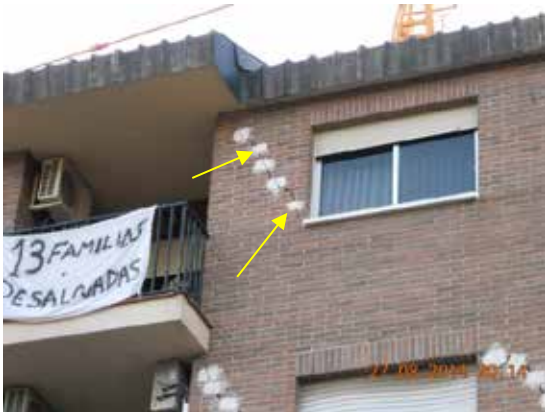
Fotografía 170. Grieta última planta con testigo del día 21/8/2014 sin fracturar.

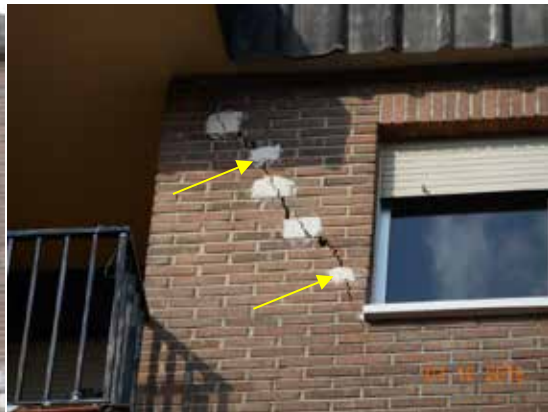
Fotografía 171. Misma fotografía de la grieta anterior tomada 07/12/2015 con el testigo de 21/8/2014 sin fracturar.

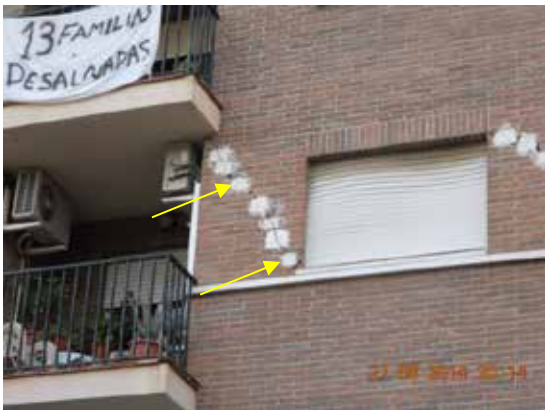
Fotografía 172. Grieta segunda planta con testigo del día 21/8/2014 sin fracturar.

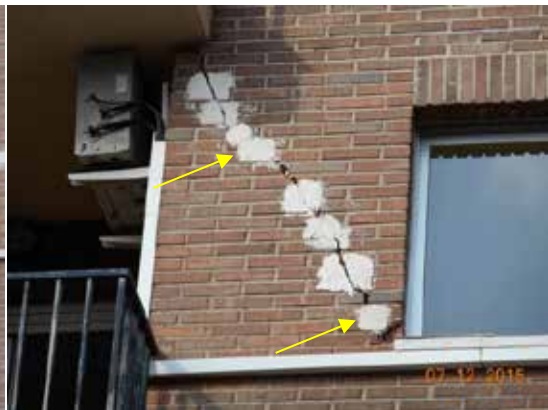
Fotografía 173. Misma fotografía de la grieta anterior tomada 07/12/2015 con el testigo de 21/8/2014 sin fracturar.

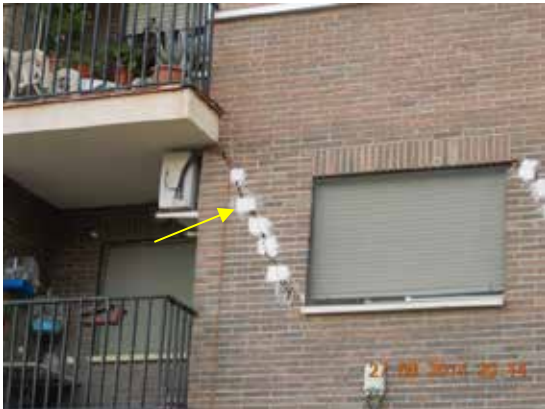
Fotografía 174. Grieta primera planta con testigo del día 21/8/2014 sin fracturar.

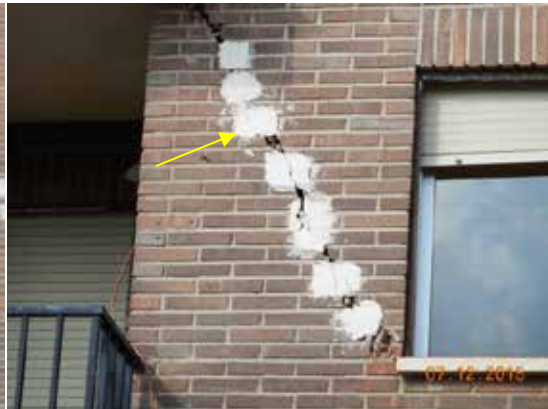
Fotografía 175. Misma fotografía de la grieta anterior tomada 07/12/2015 con el testigo de 21/8/2014 sin fracturar.

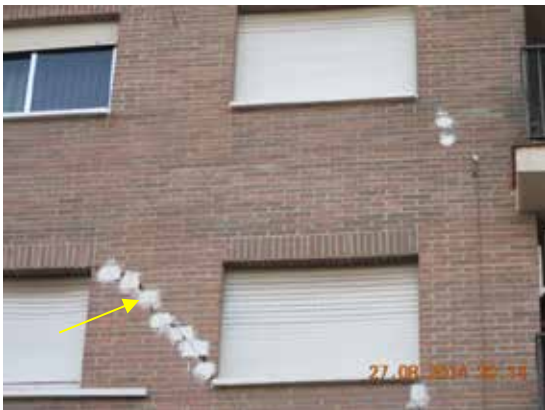
Fotografía 176. Grieta segunda planta con testigo del día 21/8/2014 sin fracturar.

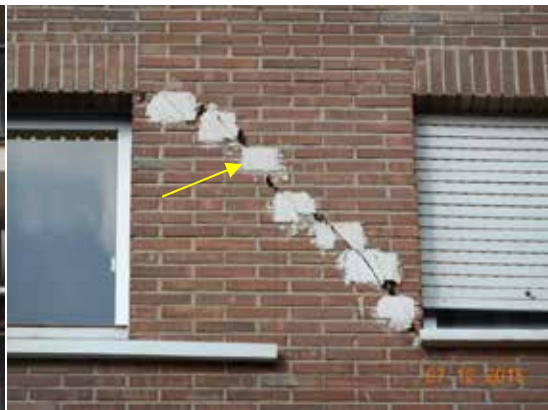
Fotografía 177. Misma fotografía de la grieta anterior tomada 07/12/2015 con el testigo de 21/8/2014 sin fracturar.

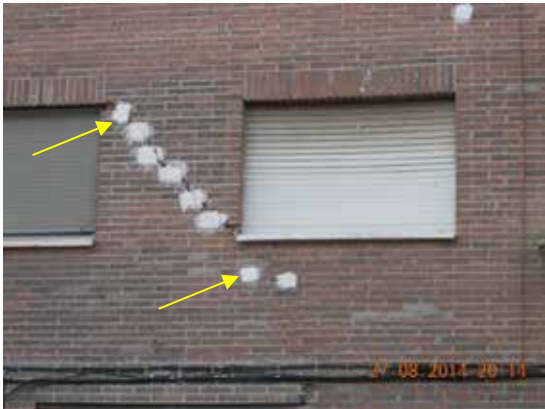
Fotografía 178. Grieta primera planta con testigo del día 21/8/2014 sin fracturar.

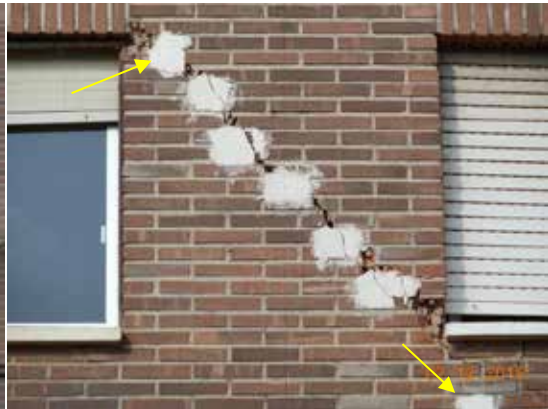
Fotografía 179. Misma fotografía de la grieta anterior tomada 07/12/2015 con el testigo de 21/8/2014 sin fracturar.

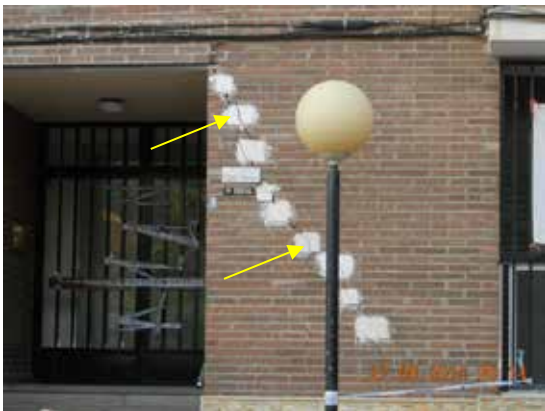
Fotografía 180. Grieta planta baja con todos los testigos fracturados.

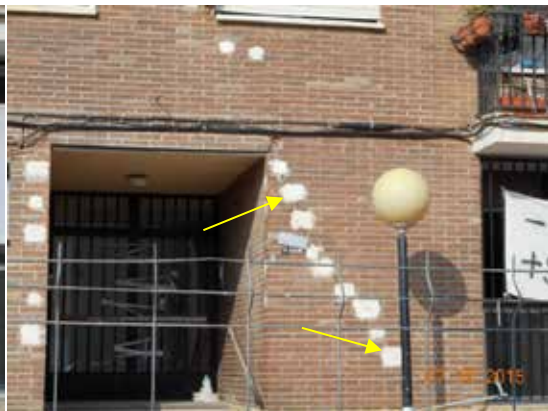
Fotografía 181. Misma fotografía de la grieta anterior tomada 07/12/2015 con el testigo superior sin fracturar.

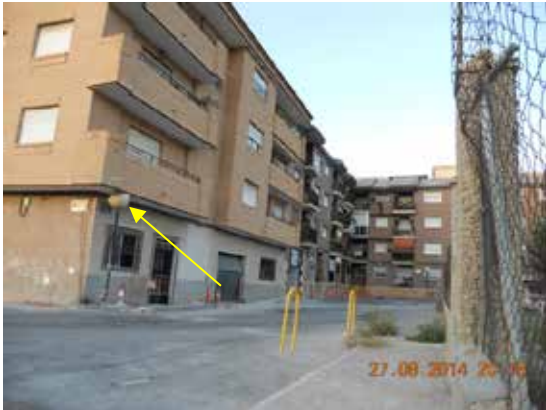
Fotografía 182. Farola sobre la que parece apoyarse el edificio.

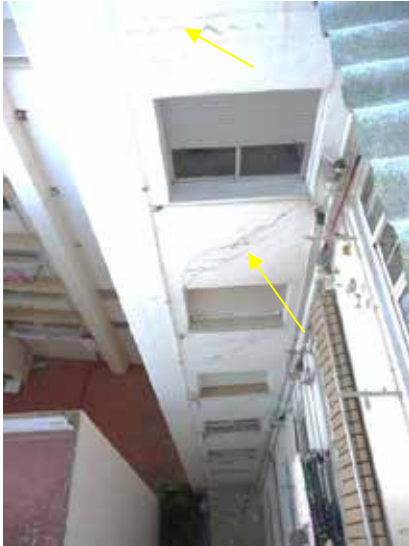
Fotografía 188. Grietas en el patio de luces del edificio.

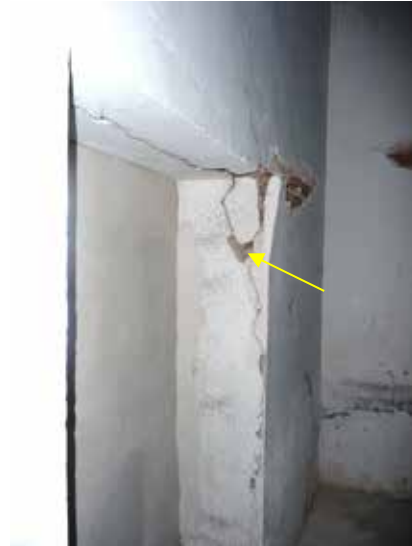
Fotografía 189. Daños en un muro de fábrica en uno de los bajos comerciales.

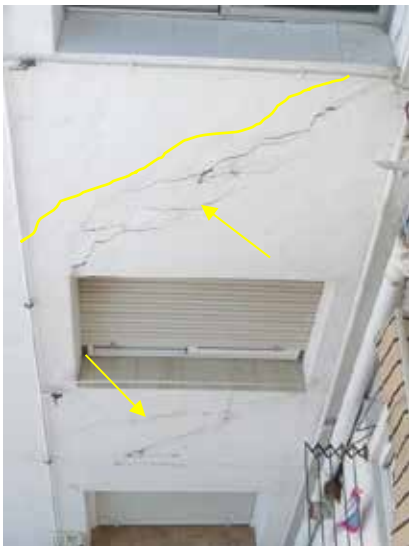
Fotografía 190. Grietas entre los huecos de las ventanas del patio de luces.

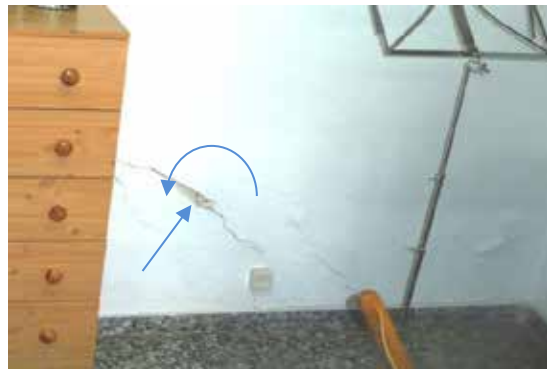
Fotografía 191. Grietas inclinadas unos 45°.

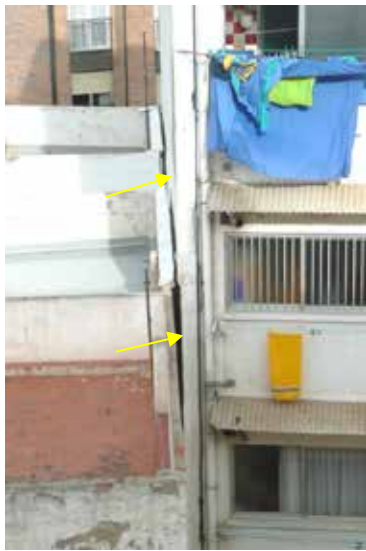
Fotografía 192. Separación con el edificio colindante.

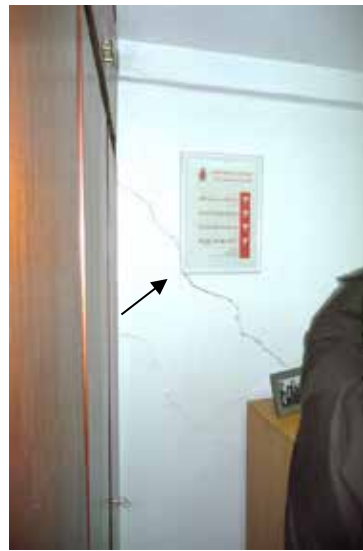
Fotografía 193. Grieta en paramento vertical interior.

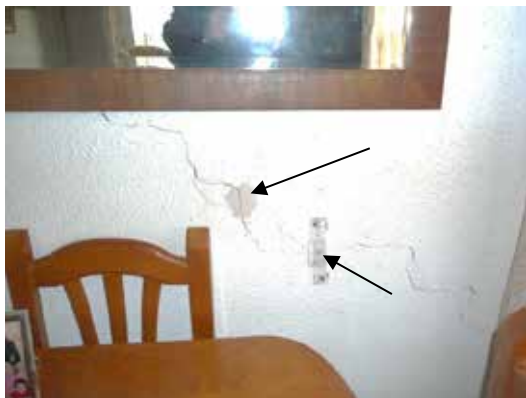
Fotografía 194. Fisurómetro instalado junto a testigo de yeso fracturado.

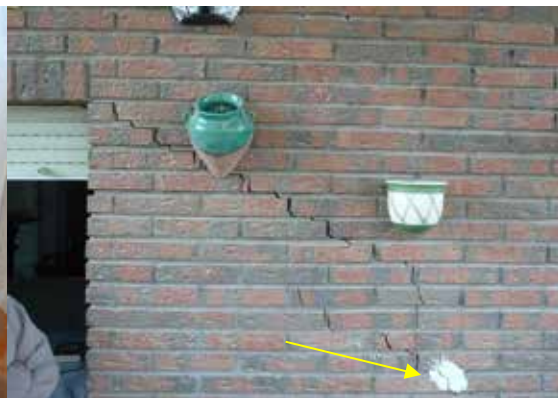
Fotografía 195. Se observa un testigo de yeso fracturado en un balcón.

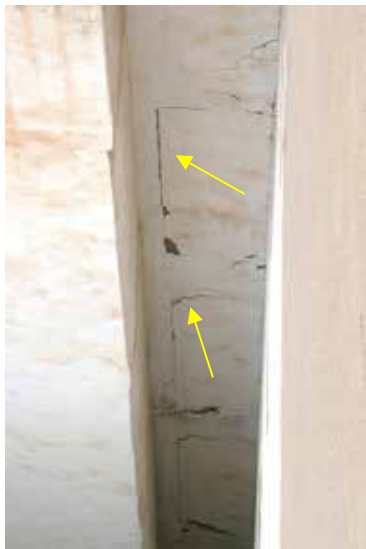
Fotografía 196. Grietas que coinciden con las uniones de los pilares y forjados con los muros de fábrica.

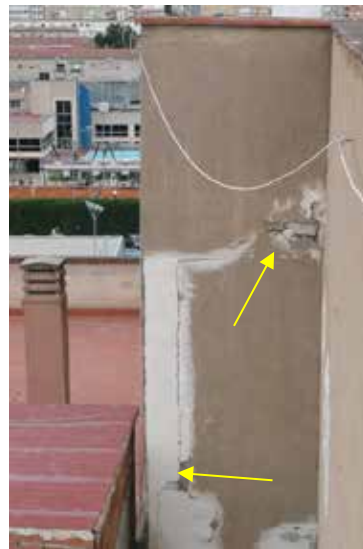
Fotografía 197. Testigo de yeso desprendido y fisurado.

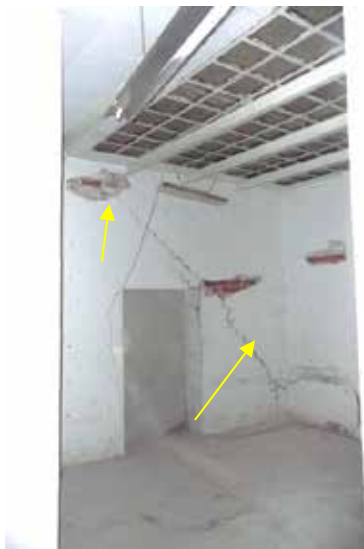
Fotografía 198. Grietas y desprendimientos de yeso de la pared en uno de los bajos.

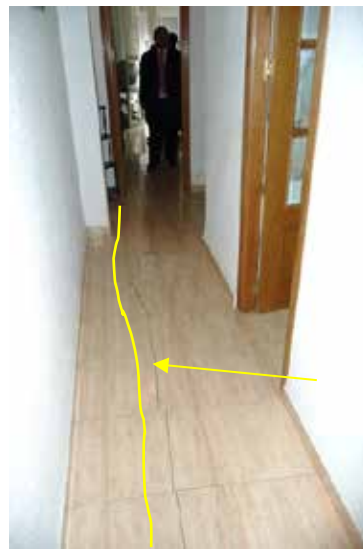
Fotografía 199. Fisura longitudinal en el suelo cerámico síntoma de movimiento del forjado.

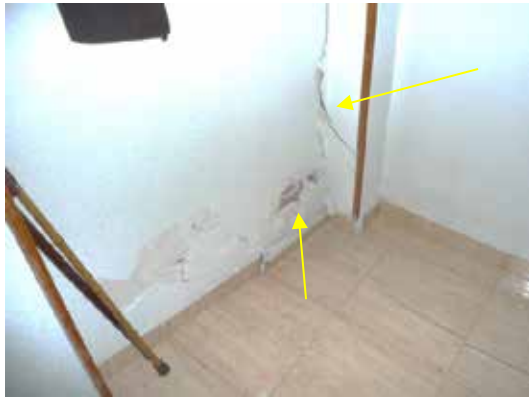
Fotografía 200. Pilar agrietado y paramento vertical colapsado.

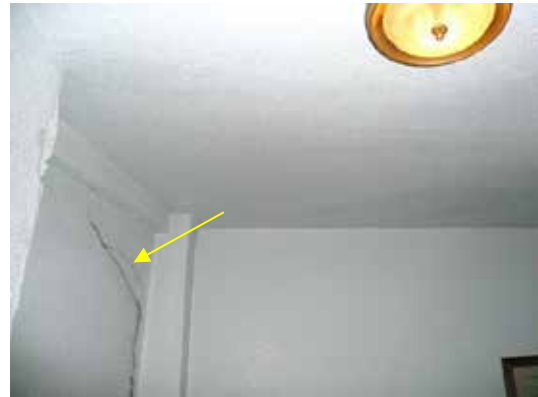
Fotografía 201. Paramento vertical agrietado en su parte superior.

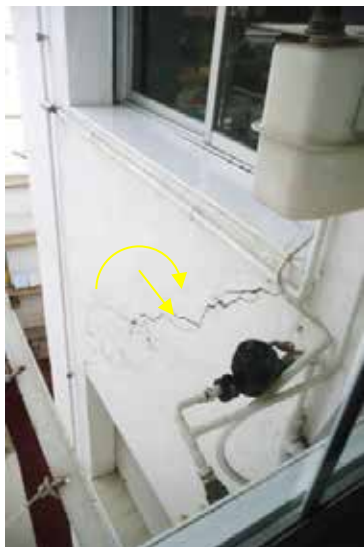
Fotografía 202. Grieta inclinada en el patio de luces.

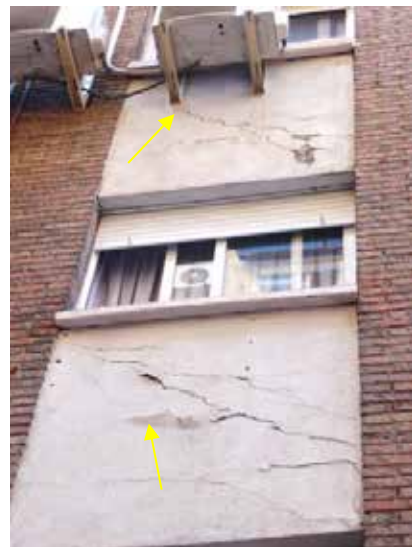
Fotografía 203. Vista parcial de la fachada con grietas y zonas que no han aguantado la presión.

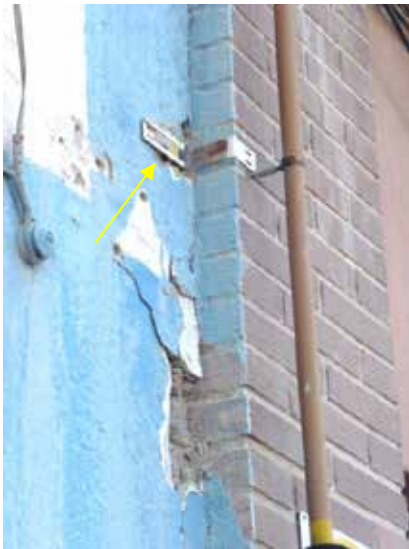
Fotografía 204. Fisurómetro instalado en la junta entre edificios.

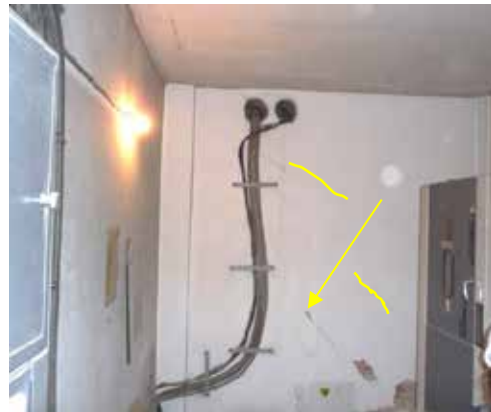
Fotografía 205. Grietas en el interior del cuarto del transformador CT.

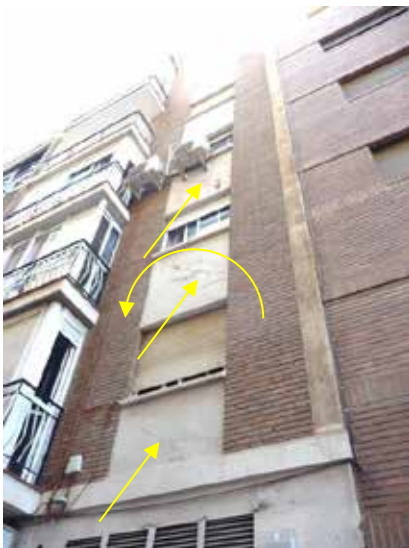
Fotografía 206. Grietas que indican hacia donde se ha movido el edificio.

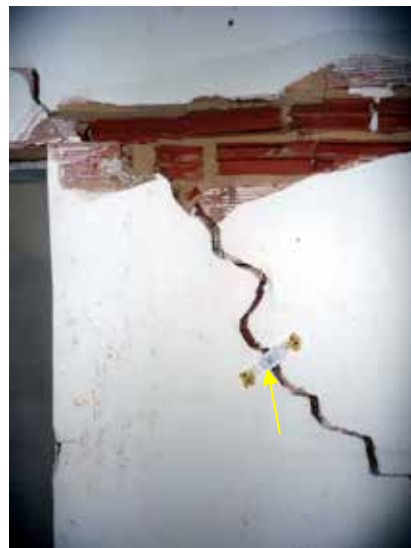
Fotografía 207. Grieta en paramento vertical con Fisurómetro instalado.

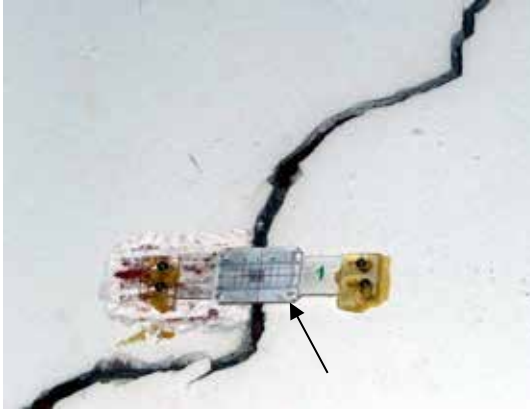
Fotografía 208. Fisurómetro instalado sobre grieta inclinada en paramento vertical interior.

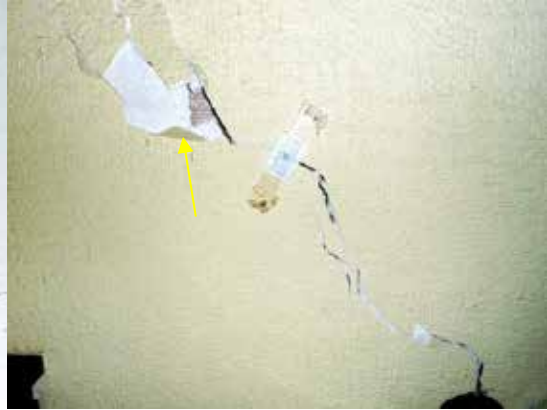
Fotografía 209. Parte del yeso de la pared se ha desprendido por la presión ejercida.

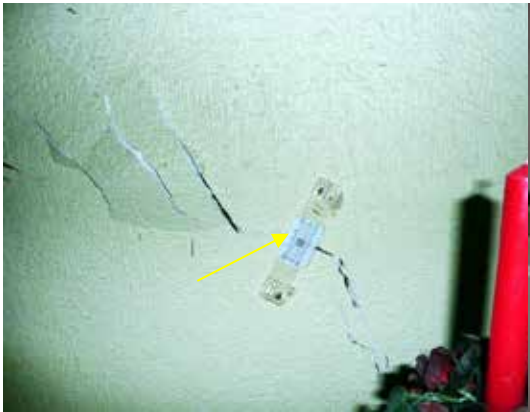
Fotografía 210. Fisurómetro sobre grieta interior.

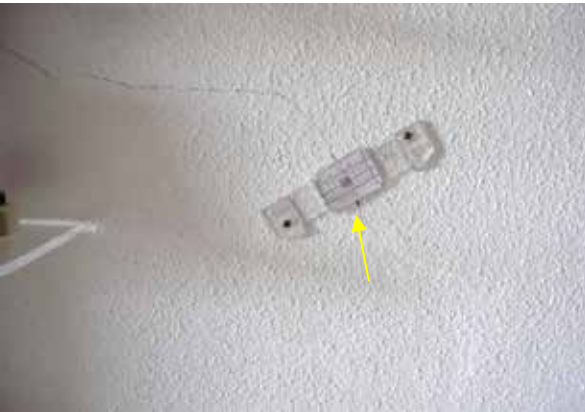
Fotografía 211. Fisura leve con fisurómetro.

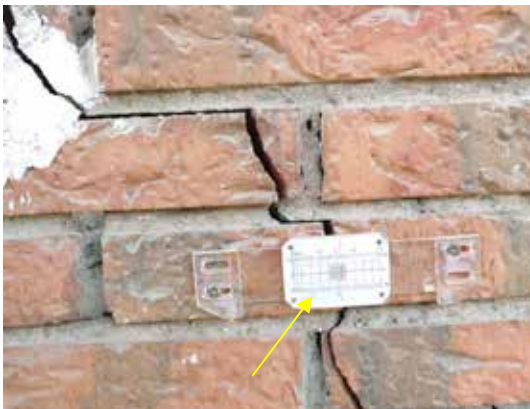
Fotografía 212. Fisurómetro instalado sobre grieta de la fachada junto testigo de yeso.

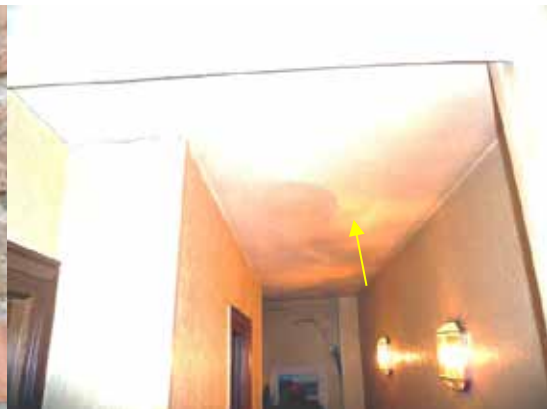
Fotografía 213. Grieta sobre un techo con el recubrimiento de yeso desprendido

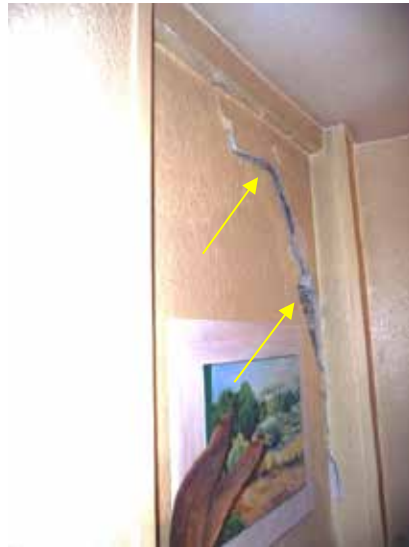
Fotografía 214. Paramento dislocado entre el pórtico.

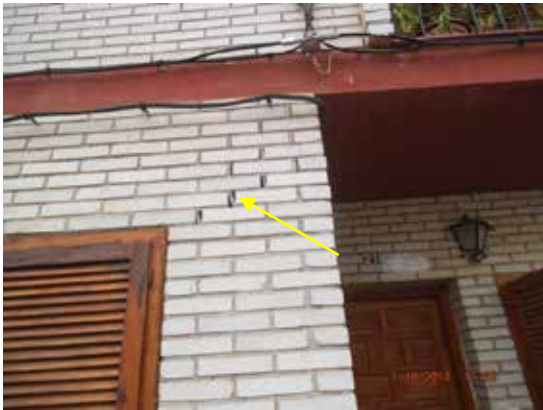
Fotografía 216. Grietas más considerables observadas en la fachada junto a la puerta de entrada.

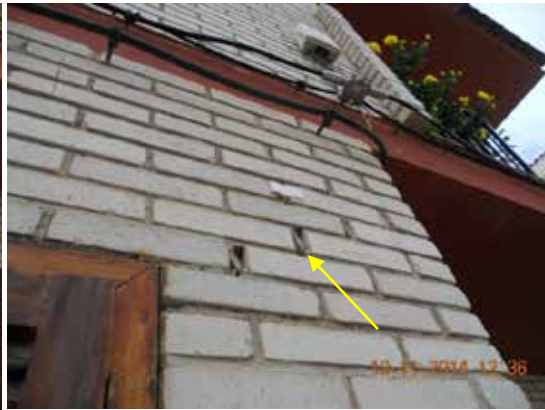
Fotografía 217. Misma grieta tomada el 13 de octubre donde se aprecia que ha aumentado considerablemente.

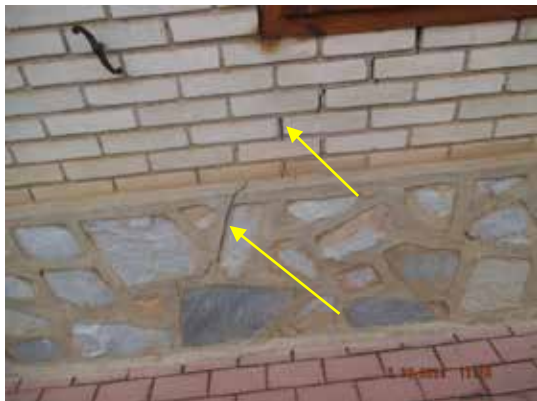
Fotografía 218. Fisura en el zócalo inferior de la fachada por debajo de la misma ventana que la Fotografía 216.

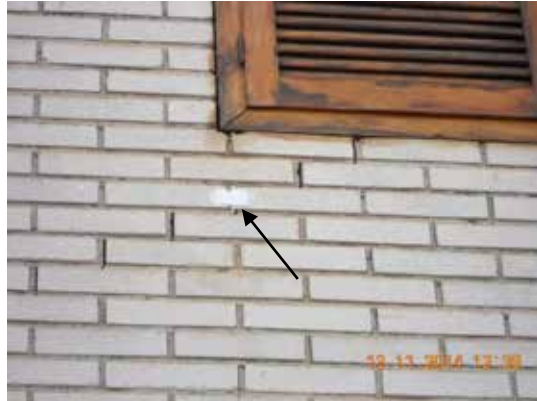
Fotografía 221. Misma fisura que la Fotografía 220 con un testigo de yeso no fracturado a fecha 13 de noviembre de 2014.

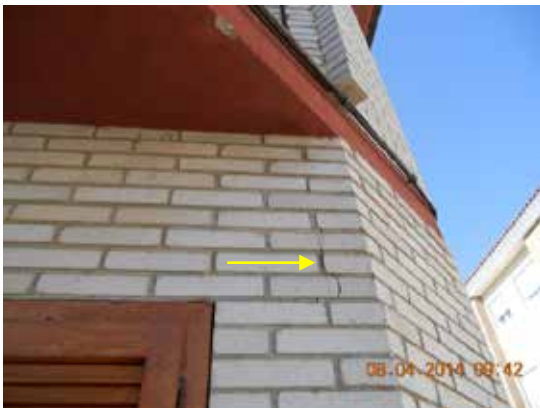
Fotografía 222. Muro donde se encuentra la puerta de entrada donde se aprecia una fisura leve, tomada en abril.

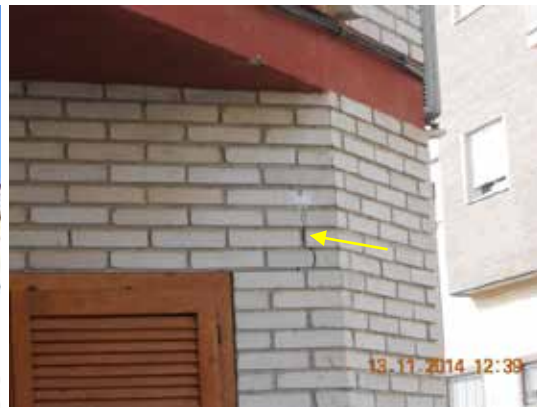
Fotografía 223. Misma fisura que la de la Fotografía 222 tomada en noviembre. Se aprecia que ha aumentado su tamaño y que han instalado un testigo de yeso que se encuentra sin fracturar.

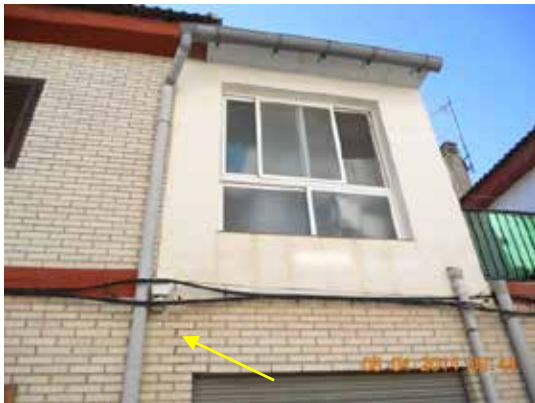
Fotografía 224. La fisura sobre la puerta del garaje, tomada en abril.

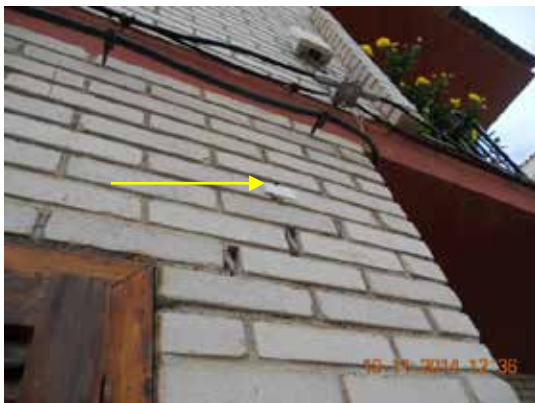
Fotografía 226. Misma grieta que la Fotografía 216 tomada el 13 de noviembre, con un testigo de yeso sin fracturar.

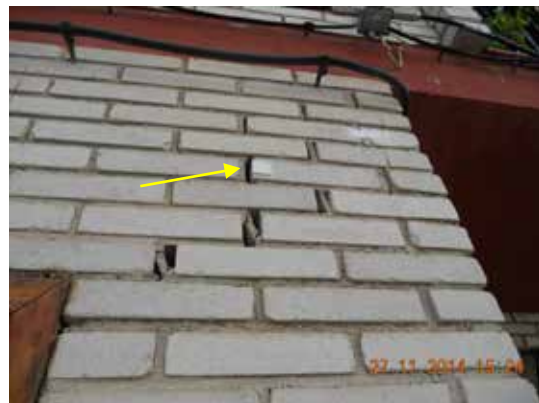
Fotografía 227. Mismo testigo que la Fotografía 226, tomado el 27 de noviembre. Se ha fracturado en solo 15 días.
