UNIVERSIDAD CATÓLICA
DE MURCIA

ESCUELA INTERNACIONAL DE DOCTORADO
Programa de Doctorado en Urbanismo

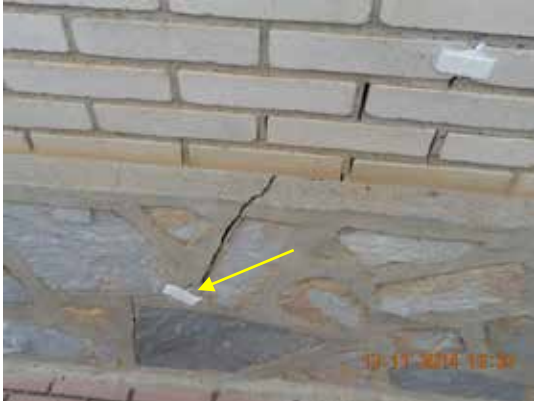
Fotografía 228. Testigo en grieta tomado el 13 de noviembre.

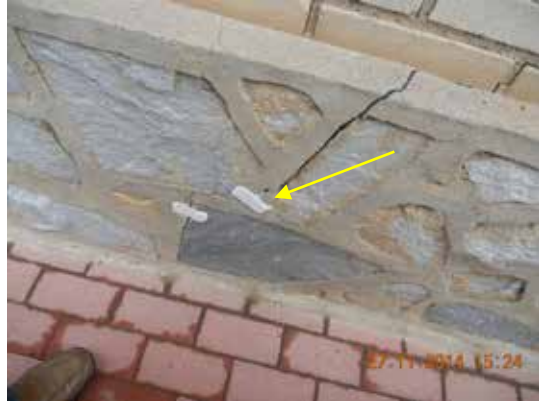
Fotografía 229. El mismo testigo que en la Fotografía 228, pero ahora se ha fracturado y se ha colocado otro a cota inferior.

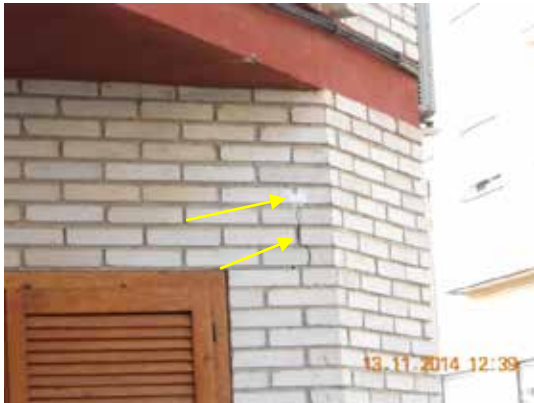
Fotografía 230. Grieta con testigo sin fracturar.

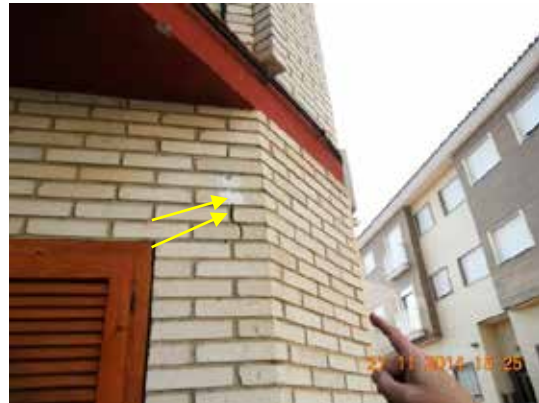
Fotografía 231. Misma grieta que en la Fotografía 230, con el testigo fracturado.

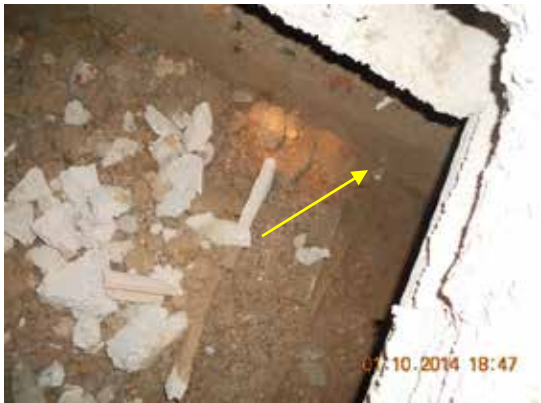
Fotografía 232. Se aprecia el agua y sin embargo no se ve lavado de finos.

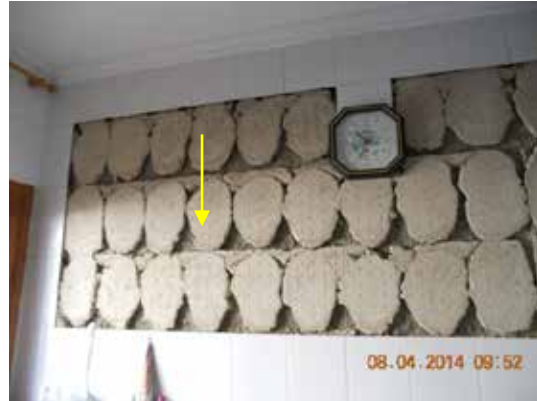
Fotografía 237. Azulejos de la cocina en Abril. No se aprecian nuevas piezas desprendidas.

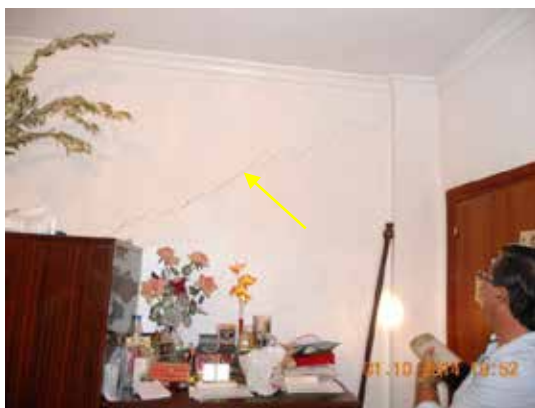
Fotografía 238. Fisuras en la habitación de la primera planta.

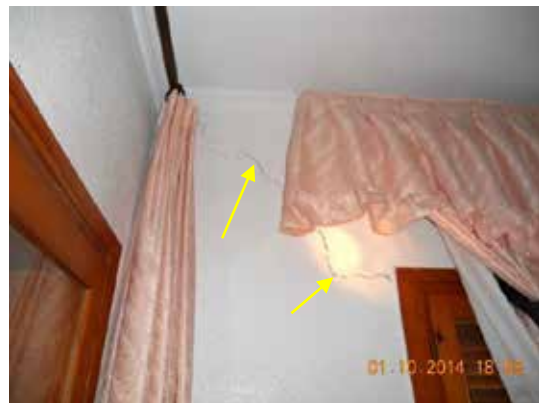
Fotografía 243. Grieta en la habitación que da a la fachada.

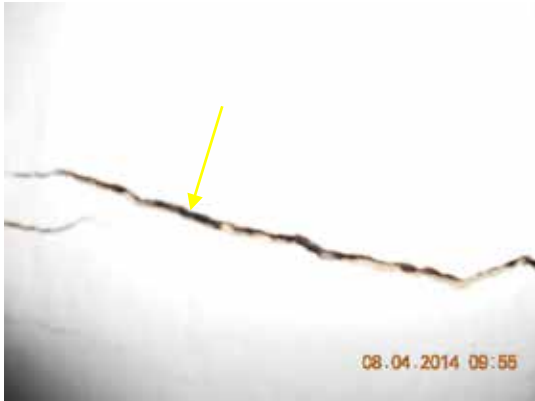
Fotografía 244. Grieta en el muro de carga cercano al lugar donde se detectó la primera avería en la acometida.

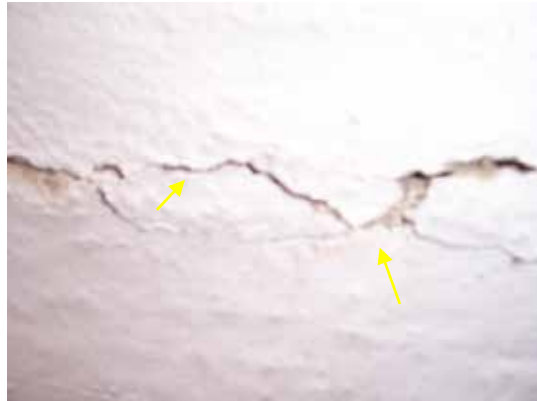
Fotografía 245. En Octubre la misma fisura se había hecho más grande.

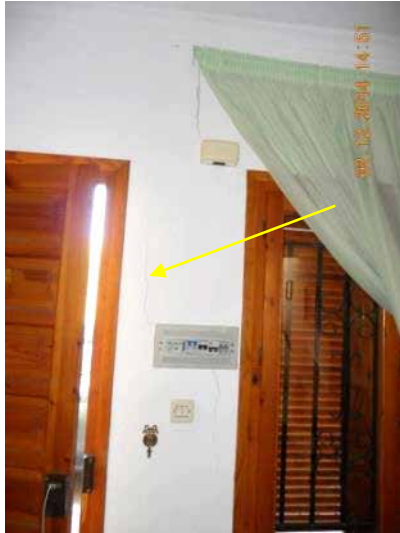
Fotografía 249. Fisura que parte de la esquina superior derecha del hueco de la puerta

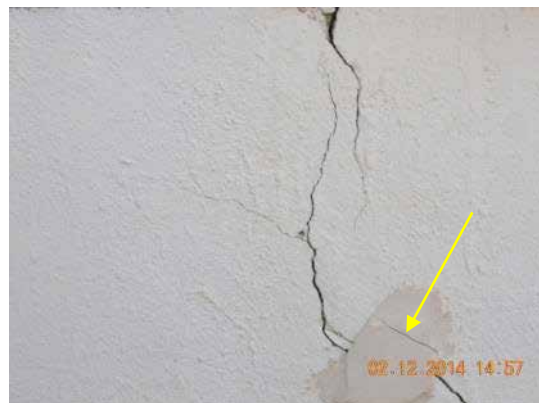
Fotografía 262. El testigo en esta fisura se ha fracturado.

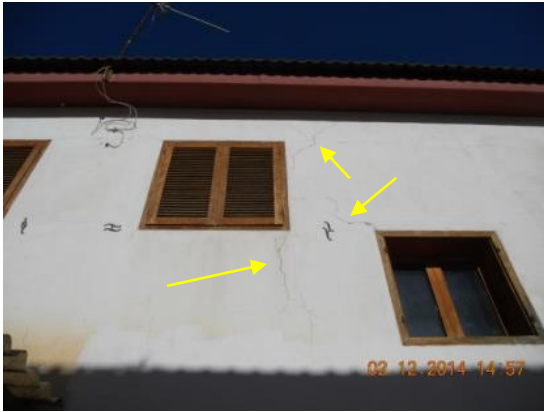
Fotografía 263. Resto de fisuras en el muro de la vivienda que da al patio.

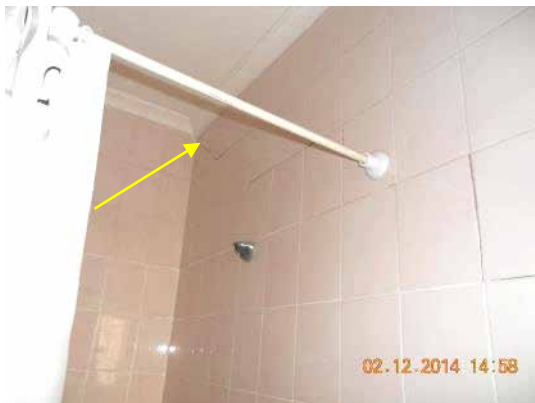
Fotografía 265. Fisuras en el aseo de la planta baja que han generado la rotura de algunos azulejos.

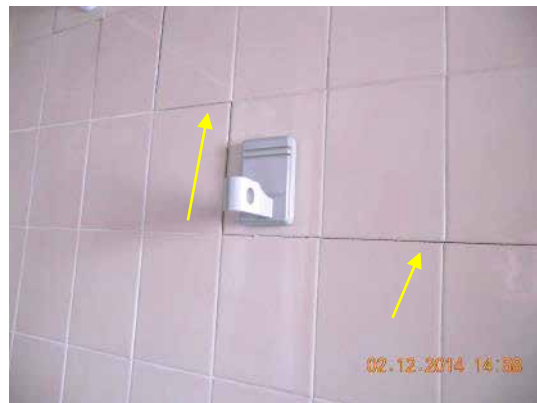
Fotografía 266. En este tramo las fisuras se han producido en las juntas de los azulejos.

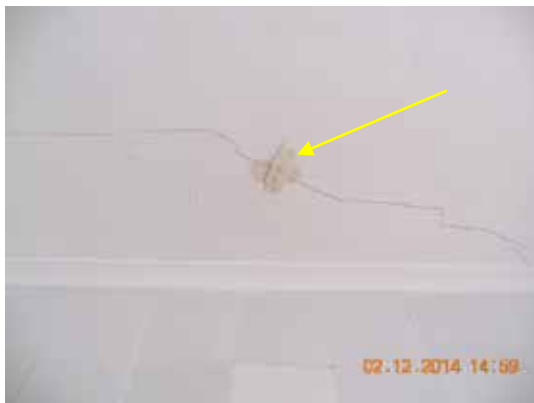
Fotografía 269. Detalle del testigo del techo que se ha fracturado.

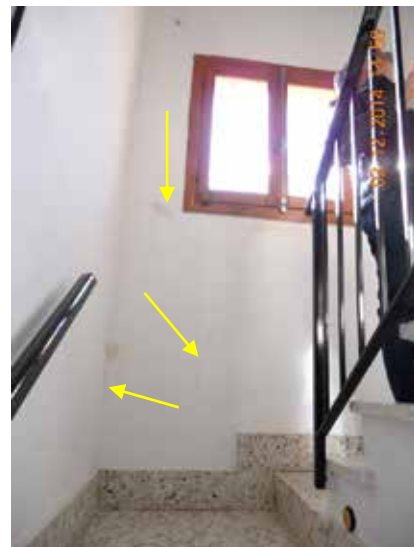
Fotografía 270. Fisuras en el hueco de las escaleras coincidiendo con las esquinas del ventanal.

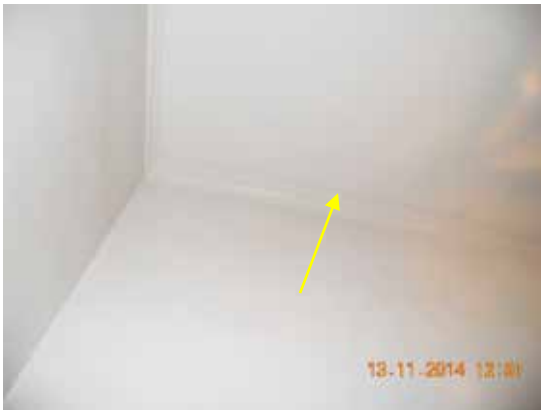
Fotografía 280. Leve fisura en el hueco de la escalera.

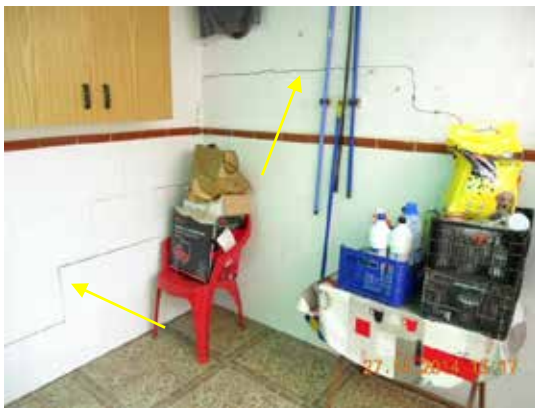
Fotografía 295. Fisuras en los paramentos verticales medianeros.

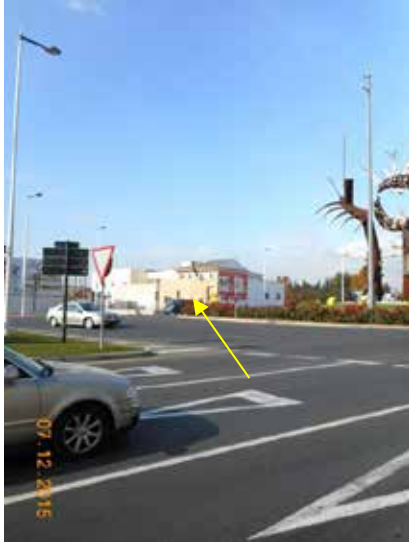
Fotografía 306. Situación de la vivienda.

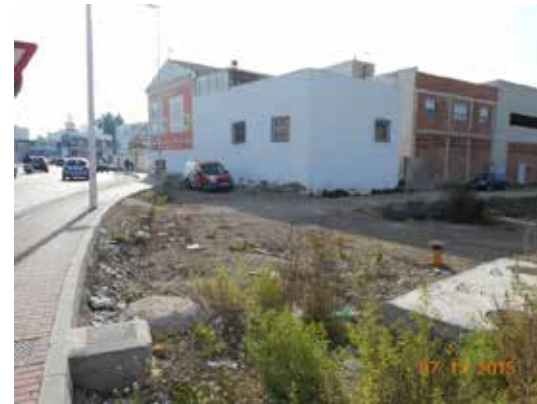
Fotografía 309. El aspecto de la vivienda es el de una restaurada por completo.

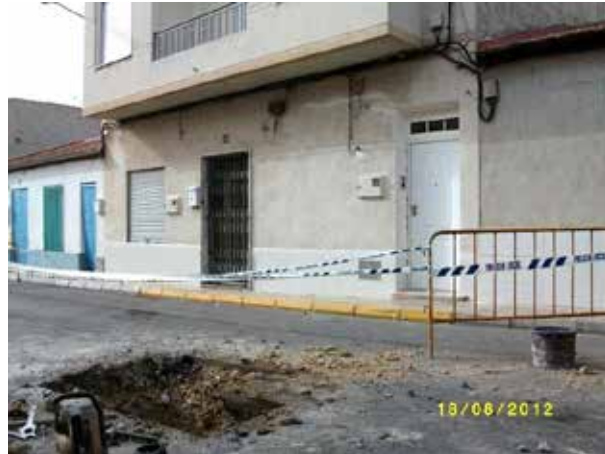
Fotografía 310. Fachada principal del inmueble con la cata en la red general.

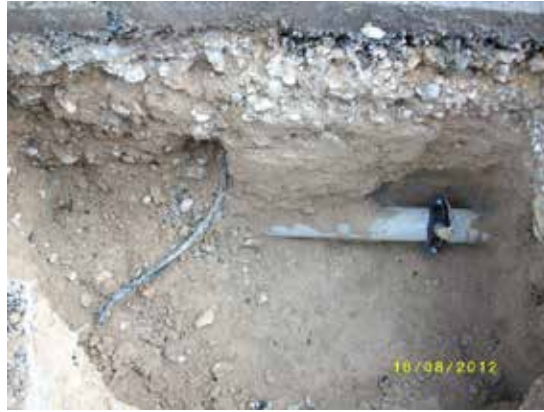
Fotografía 313. Red general con el collarín taponado.

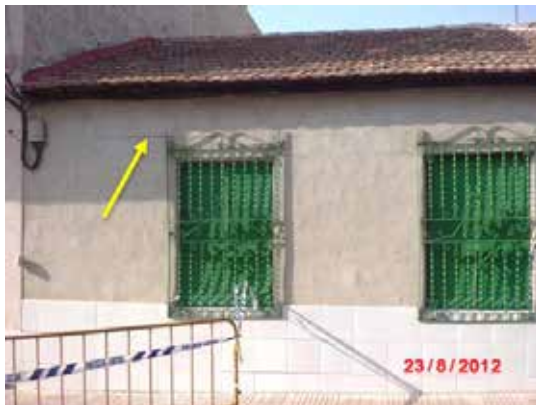
Fotografía 314. Grietas en la fachada del n°19.

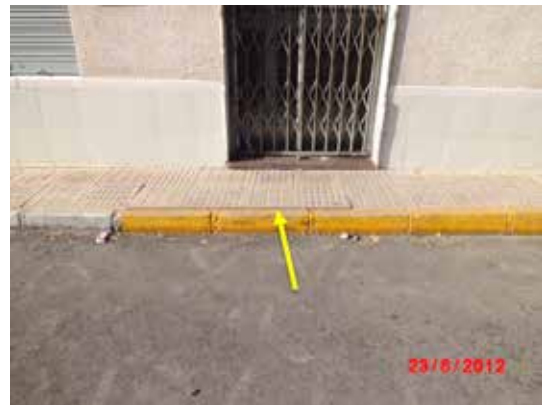
Fotografía 315. Se observa que las losas de la acera están levantadas.

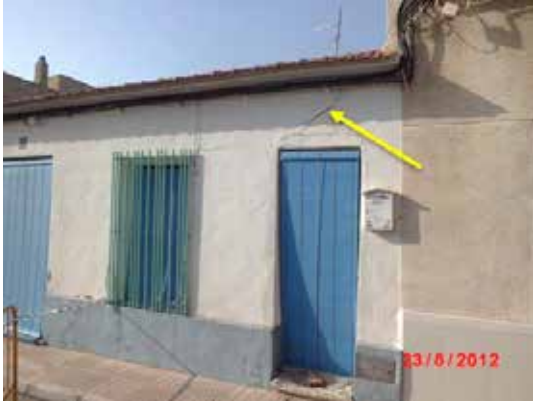
Fotografía 316. Grietas sobre el dintel de la puerta del nº 15.

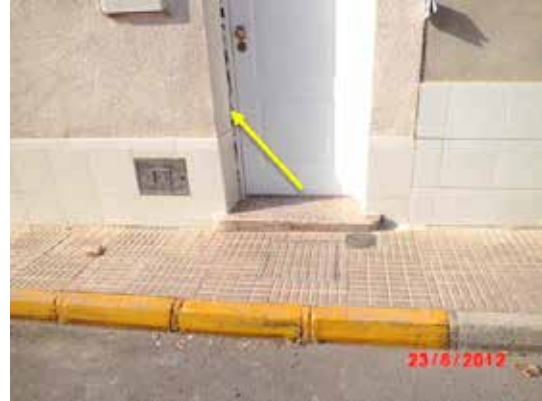
Fotografía 317. Se aprecia que el marco de la puerta de entrada se ha despegado de la mocheta.

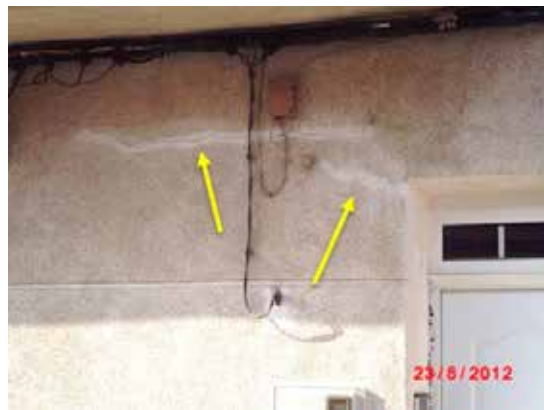
Fotografía 318. Existencia de grietas antiguas ya reparadas.

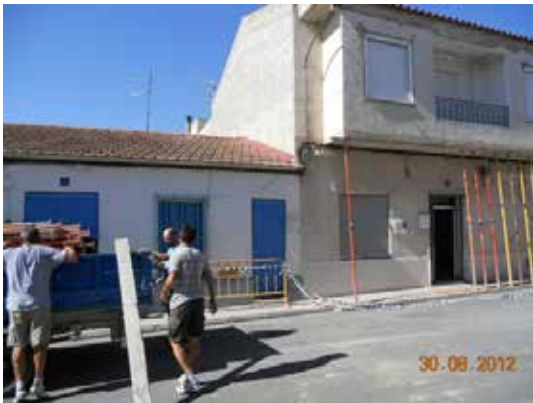
Fotografía 319. Apuntalamiento del voladizo de la primera planta.

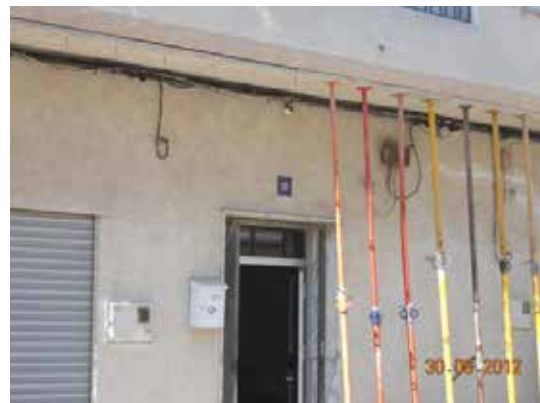
Fotografía 322. Fachada del número 17 apuntalada.

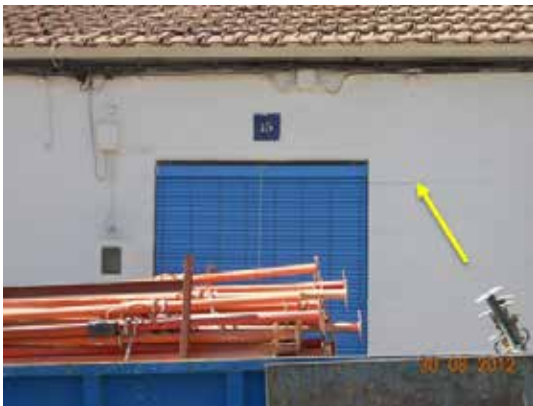
Fotografía 323. Grieta en el marco de la puerta del número 15.

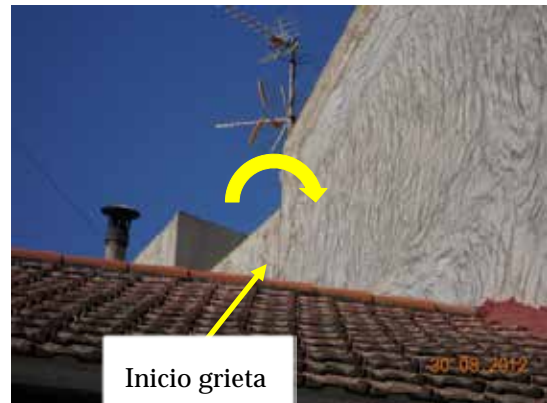
Fotografía 324. Se comprueba que la grieta que marca el giro del edificio está a ambos lados del edificio.

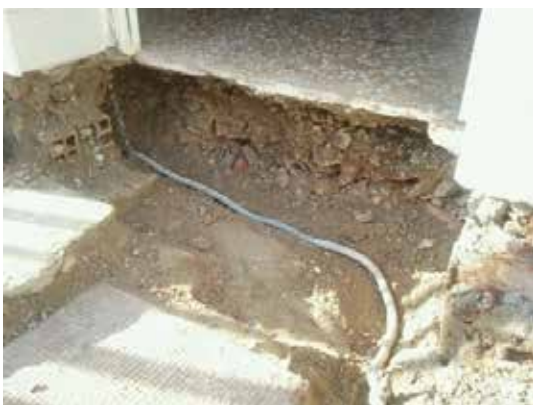
Fotografía 327. Se aprecia la acometida de plomo y la deficiente cimentación.

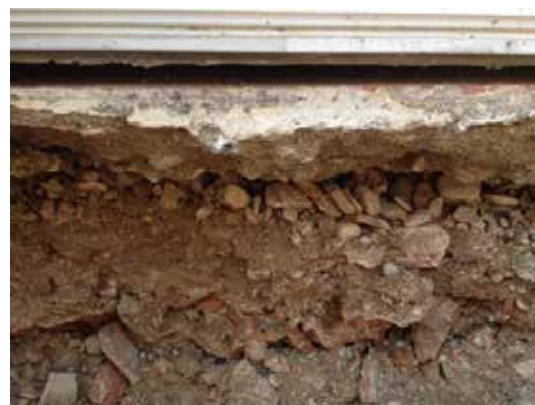
Fotografía 328. Estado de la cimentación a cota superior a la avería.

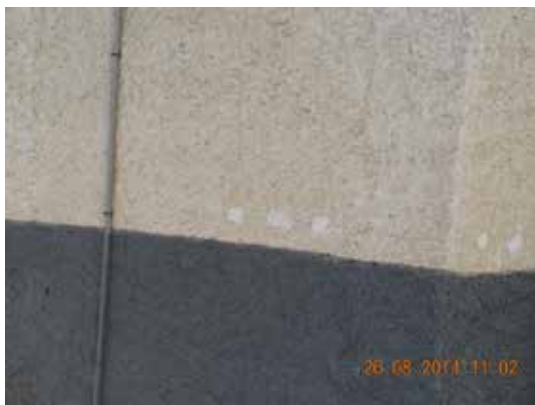
Fotografía 331. Grieta horizontal en la esquina del edificio

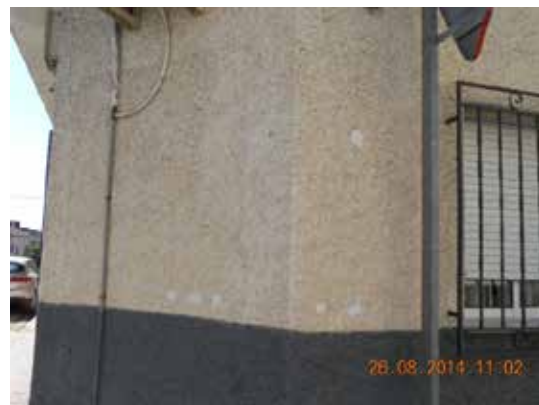
Fotografía 332. Esquina del edificio vista desde la calle Panay

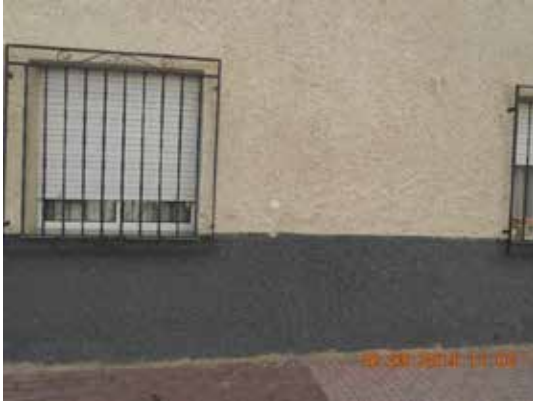
Fotografía 333. Detalle grietas calle Panay

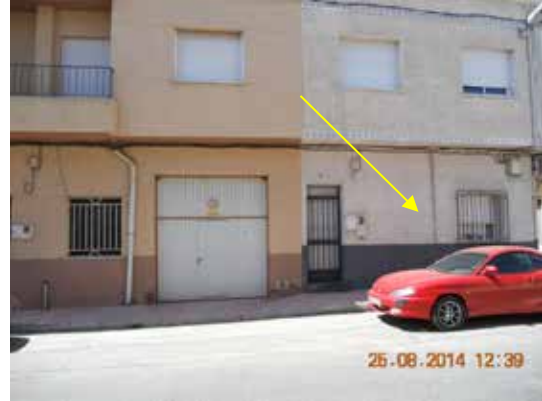
Fotografía 334. Vista general de la fachada de la calle Manila donde se aprecia la grieta oblicua.

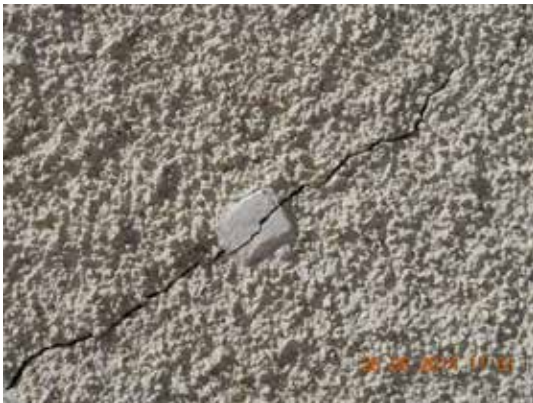
Fotografía 335. Testigo fracturado.

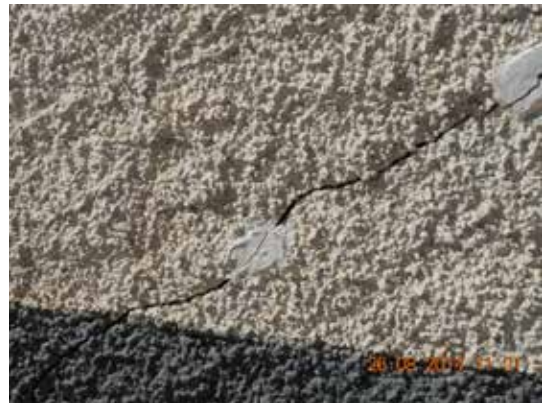
Fotografía 336. Testigo fisurado en la misma grieta oblicua.

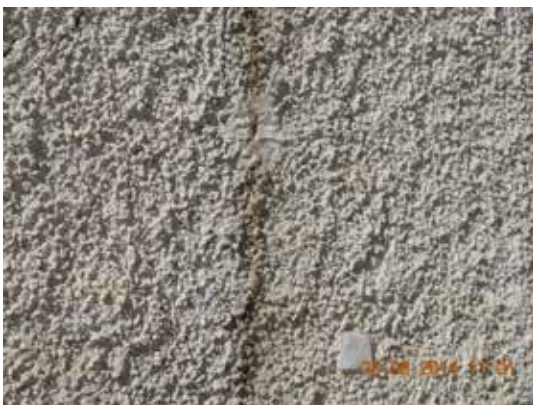
Fotografía 337. Testigo no fracturado.

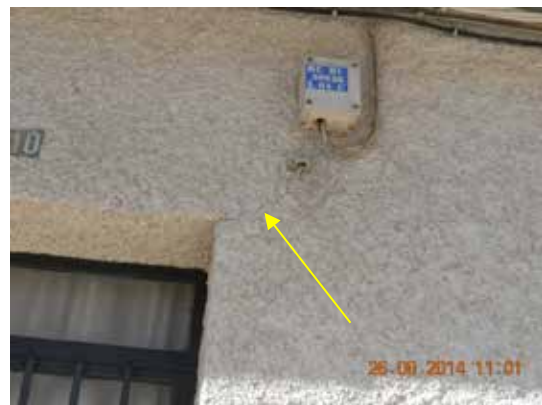
Fotografía 338. Grieta oblicua que parte de la mocheta de la puerta principal.

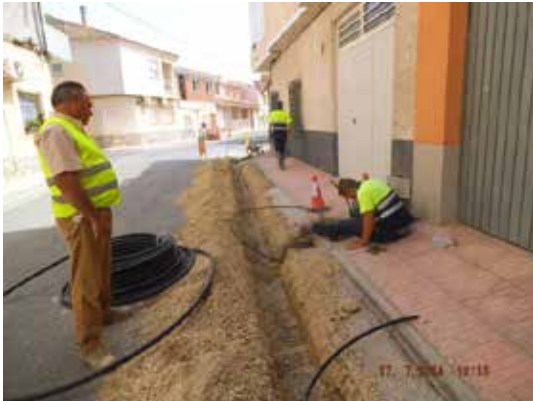
Fotografía 339. Reposición de acometida.

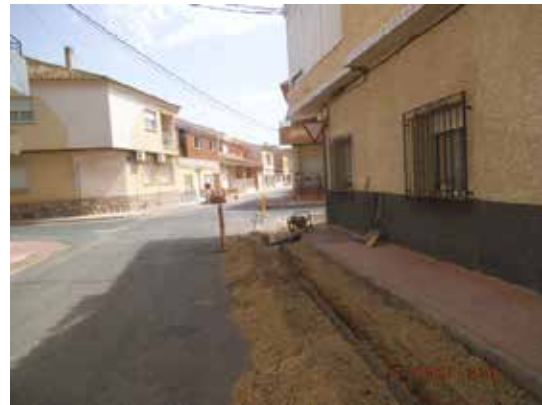
Fotografía 344. Zanja abierta en calle Panay por donde se repuso la acometida.

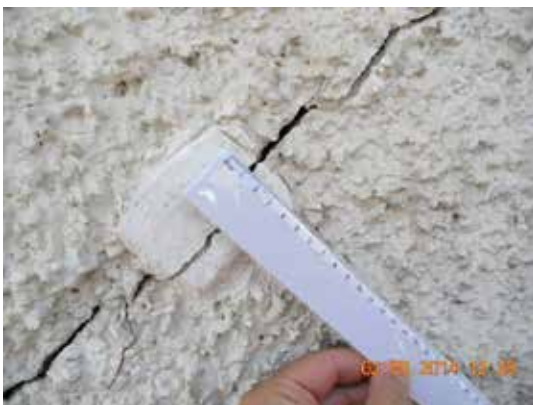
Fotografía 345. En septiembre se midió la apertura de la grieta más abierta.

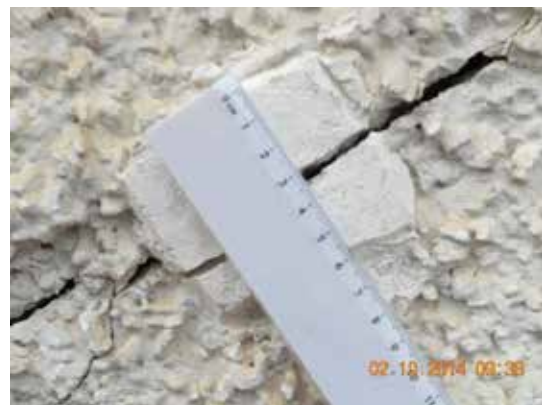
Fotografía 346. En Octubre se midió de nuevo la misma grieta que en la Fotografía 345.

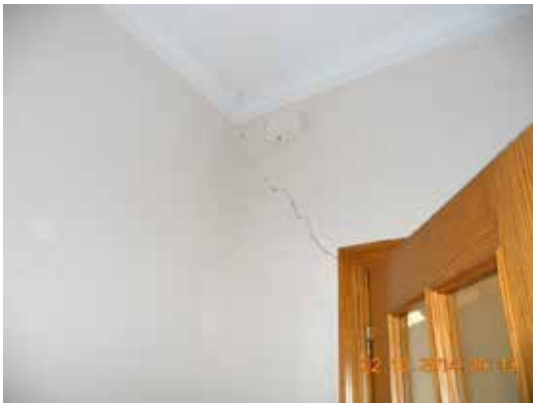
Fotografía 347. Grieta localizada en la puerta del comedor.

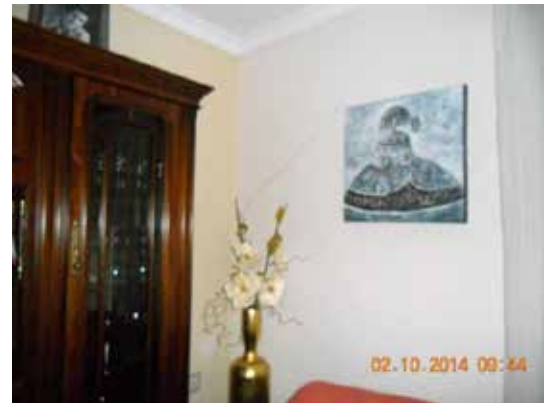
Fotografía 348. Grieta dentro del comedor en la zona más afectada.

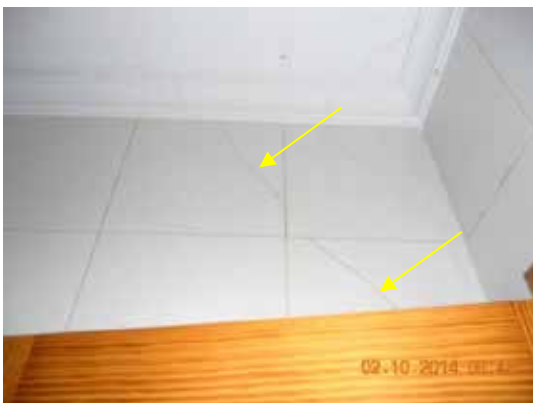
Fotografía 349. Elementos cerámicos partidos dentro de la cocina.

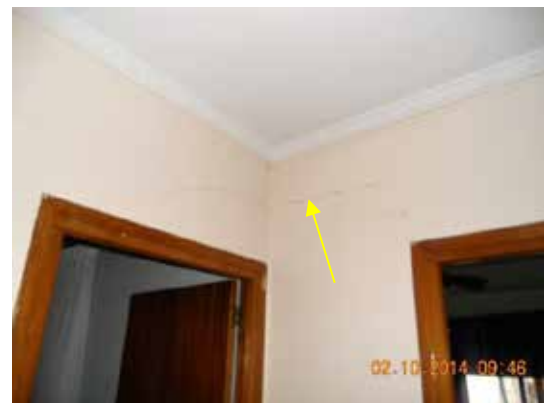
Fotografía 350. Grietas entre dos puertas en la planta baja.

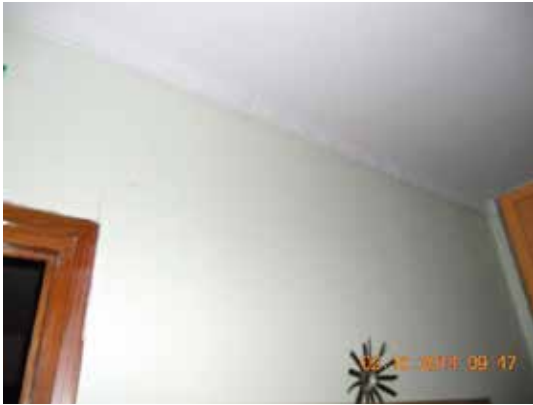
Fotografía 351. Fisura que parte del marco de la puerta de una de las habitaciones.

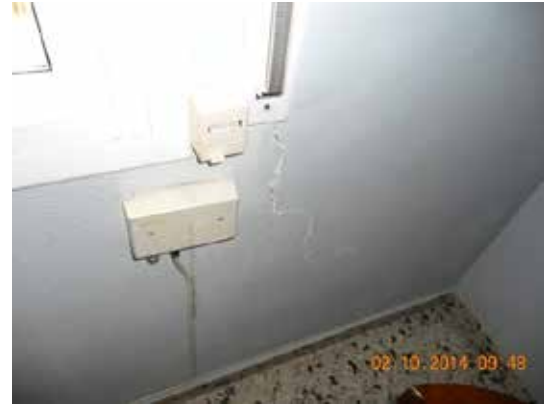
Fotografía 352. Grieta de consideración en el dormitorio de la planta superior.

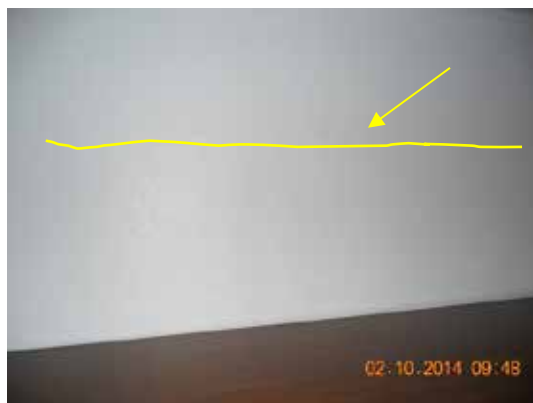
Fotografía 353. Pequeñas fisuras en la primera planta.

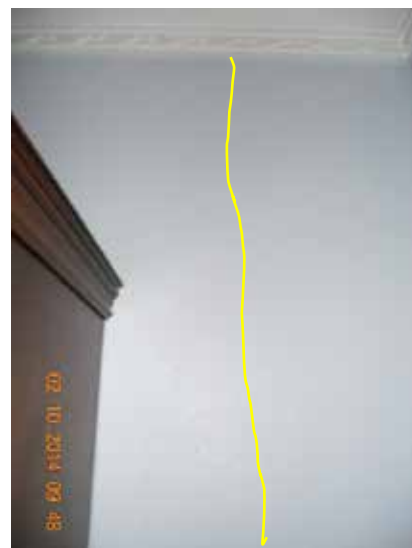
Fotografía 354. Fisura de poca importancia en primera planta. .

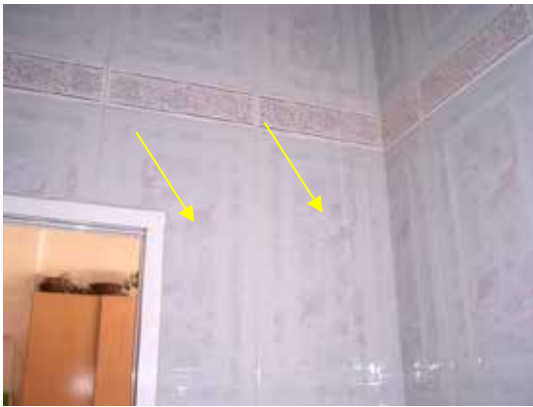
Fotografía 355. Fisuras aparecidas en los azulejos del cuarto de baño (tomada el 31/03/2015).

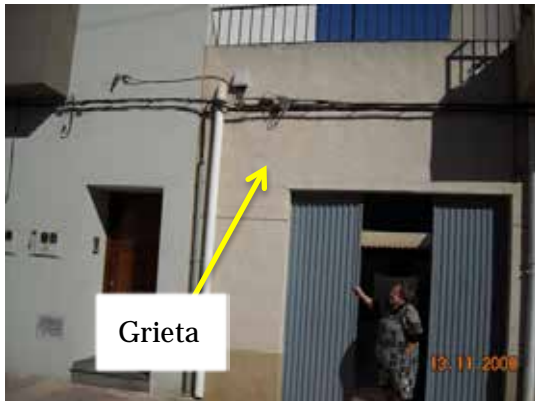
Fotografía 361. Fachada del número 10 donde se aprecia una grieta en dirección al n°12.

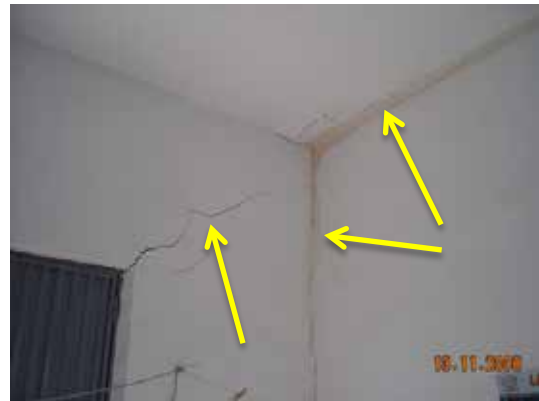
Fotografía 362. Grietas oblicuas en el marco de la puerta, y horizontales y verticales en los encuentros de los muros.

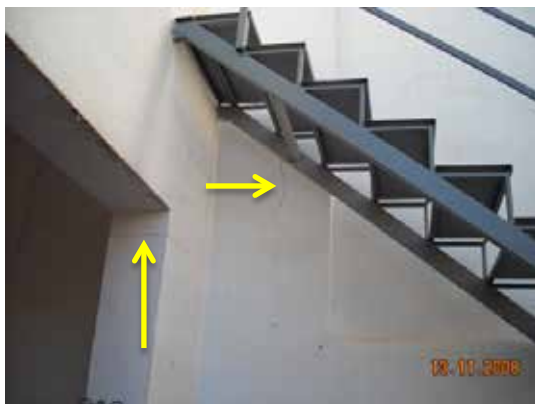
Fotografía 363. Grietas horizontales y verticales en el patio.

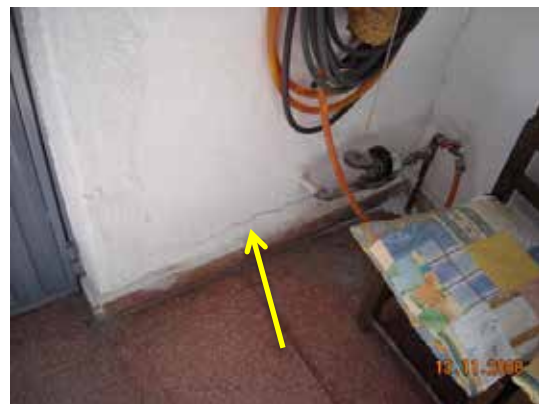
Fotografía 364. Grieta horizontal en el mismo muro de fachada.

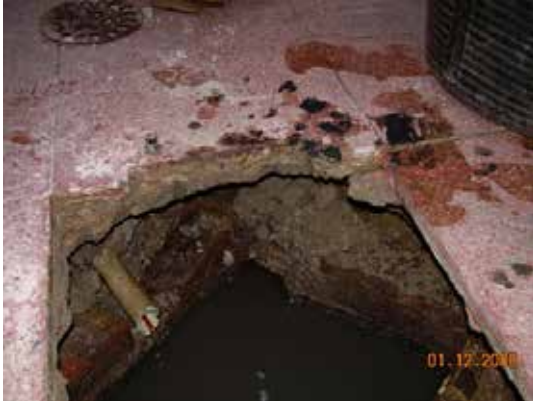
Fotografía 365. Arqueta interior donde se aprecia el agua estancada.

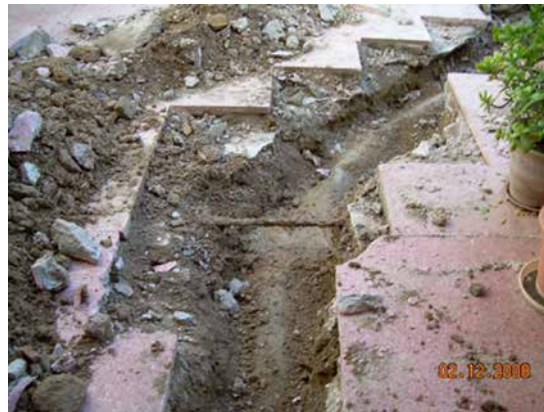
Fotografía 367. Tubería de acero galvanizado donde se ha encontrado una avería.

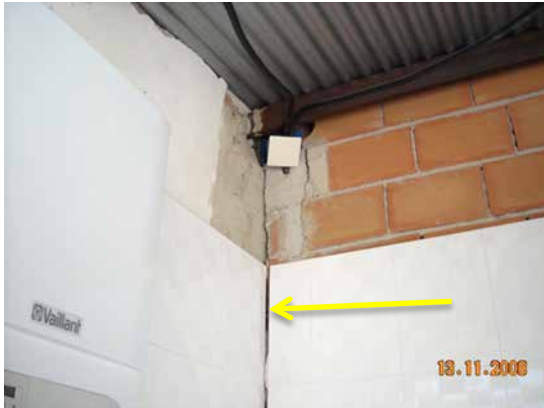
Fotografía 368. Grieta vertical de 2 cm en el número 12, primera planta.

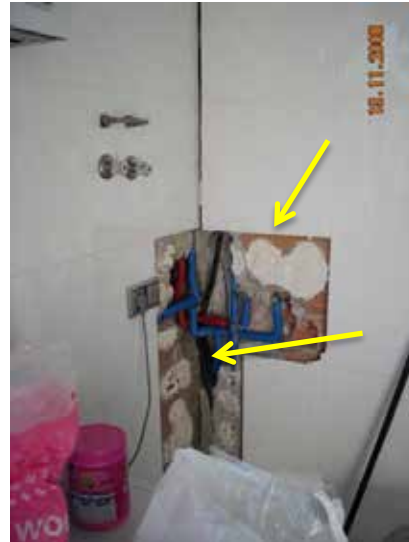
Fotografía 369. Detalle de la zona donde se encontró la avería en la red de fontanería.

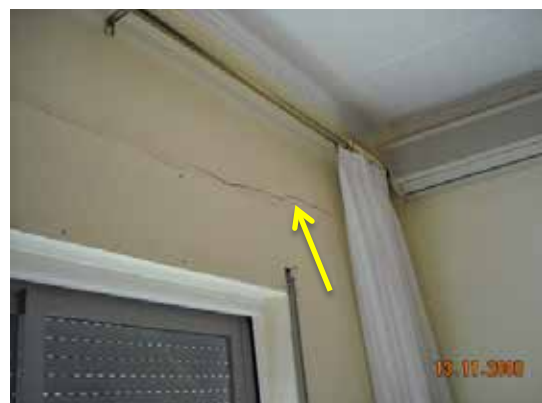
Fotografía 371. Grieta horizontal sobre el dintel de la ventana.

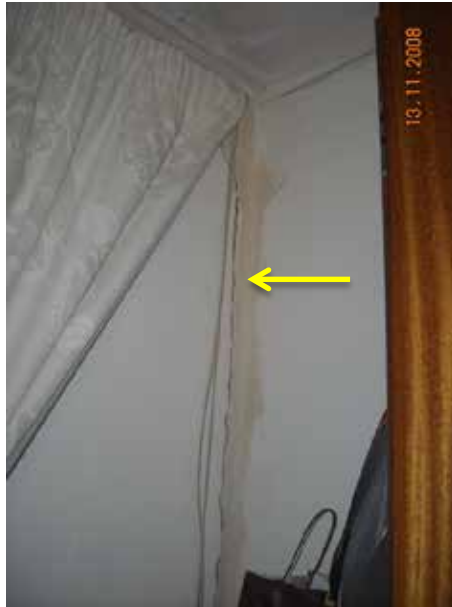
Fotografía 372. Grieta vertical en el encuentro de dos muros de carga.

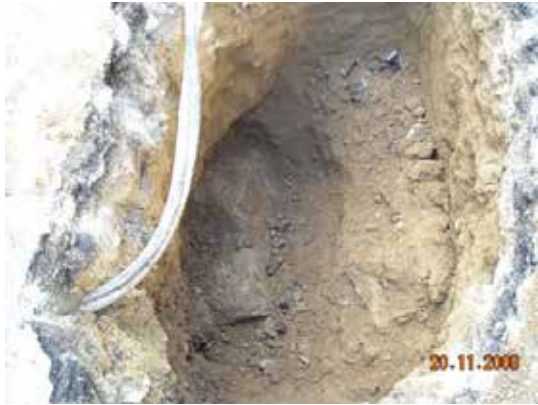
Fotografía 373. La cata se realizó donde estaban las acometidas de agua potable y la red de saneamiento.

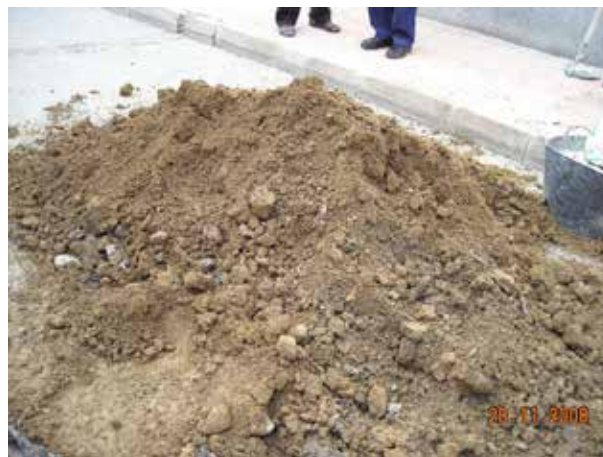
Fotografía 375. El terreno es limo-arenoso y se encuentra totalmente seco.

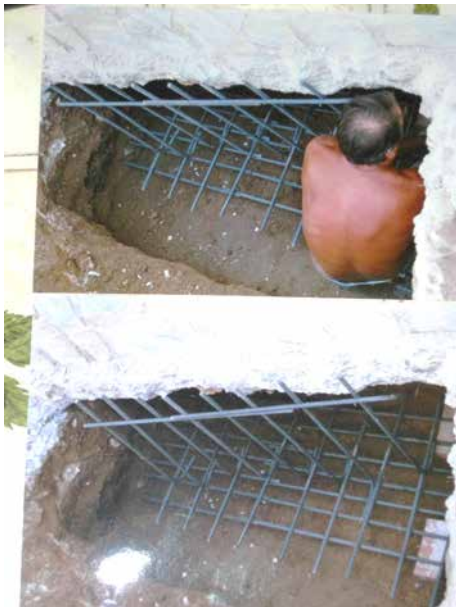
Fotografía 379. Colocación del armado de la zapata corrida.

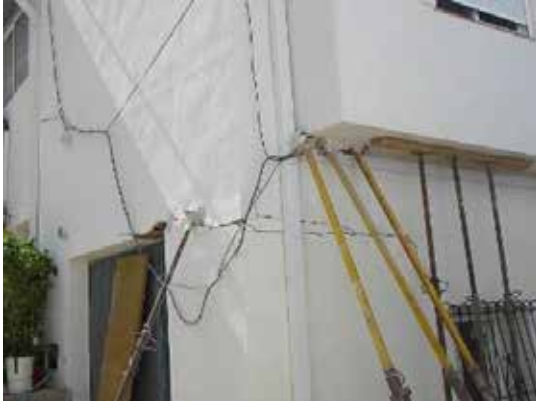
Fotografía 381. Aspecto de las grietas del ángulo del edificio el 27 de julio de 2005.

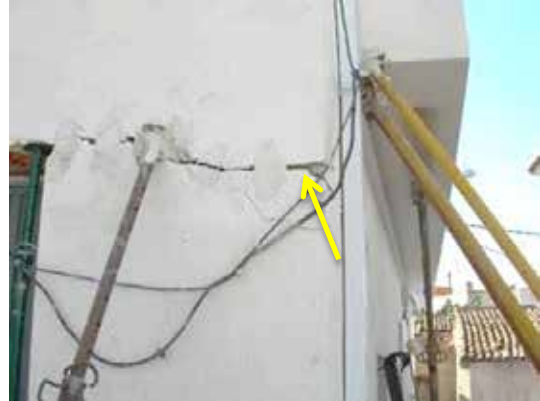
Fotografía 382. Aspecto de las mismas grietas el 16 de septiembre de 2005.

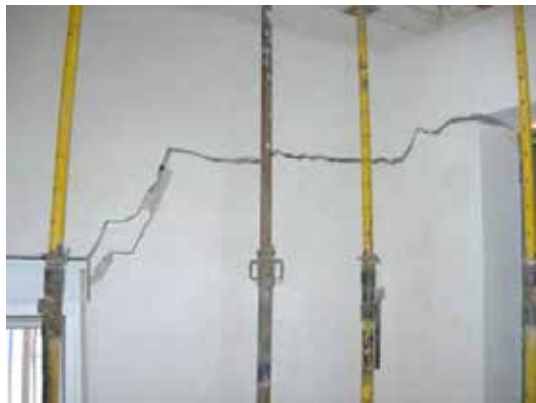
Fotografía 383. Grietas el 16 de septiembre de 2005, dentro de la vivienda afectada.

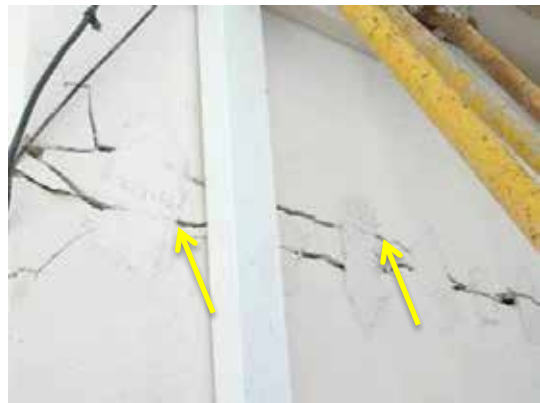
Fotografía 384. Se aprecian algunos testigos de yeso fisurados colocados anteriormente.

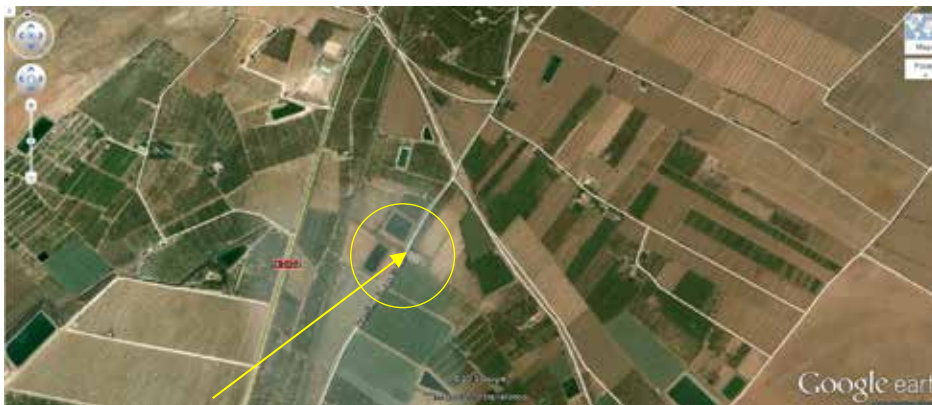
Fotografía 387. Situación de la edificación. (Fuente: Google earth)

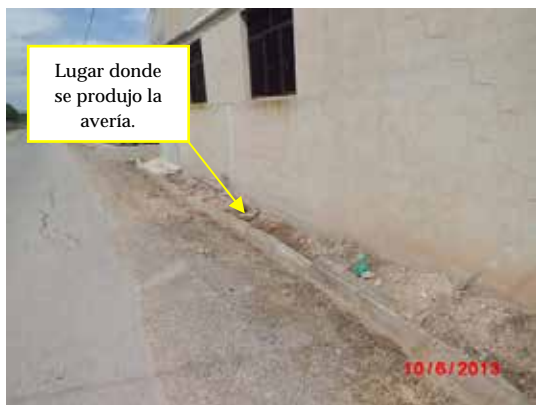
Fotografía 388. Vista lateral de la nave, donde se aprecia la zona de la avería.

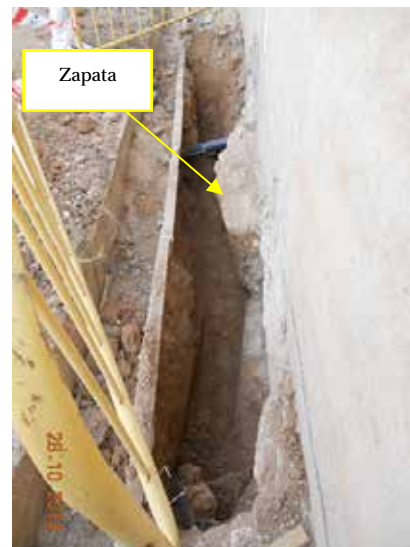
Fotografía 394. Se aprecian las dimensiones de la zapata.

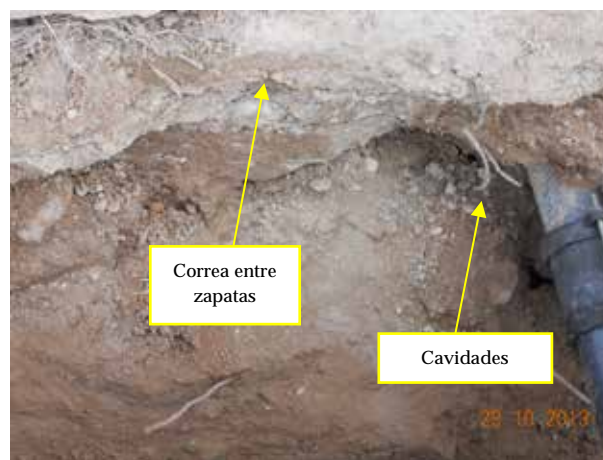
Fotografía 395. Detalle de la correa y la tubería de riego.

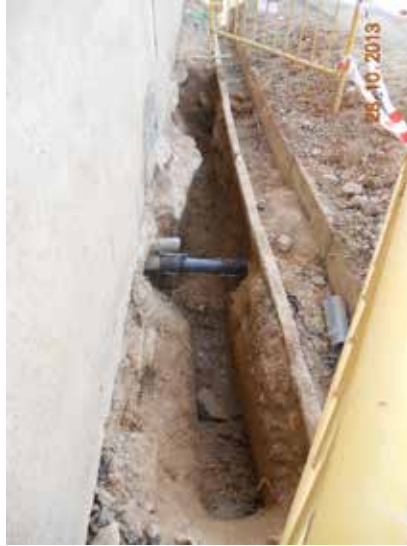
Fotografía 396. La tubería de riego se fracturó durante la realización de la cata.

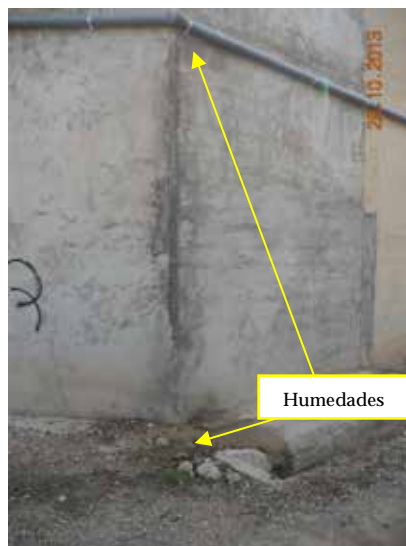
Fotografía 397. Humedades de las lluvias de los últimos días.

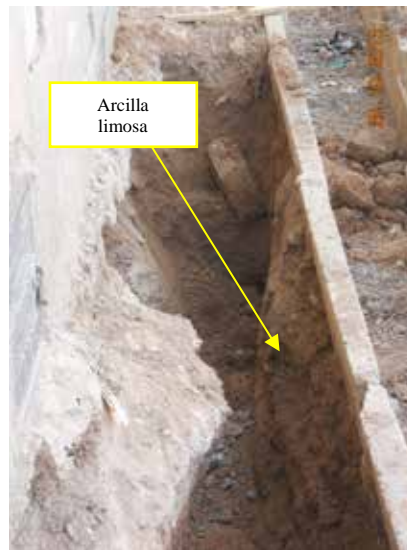
Fotografía 398. Detalle del terreno arcilloso.

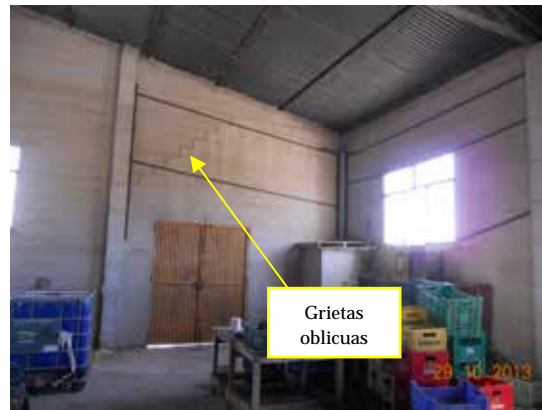
Fotografía 399.- Esquina sur de la edificación.

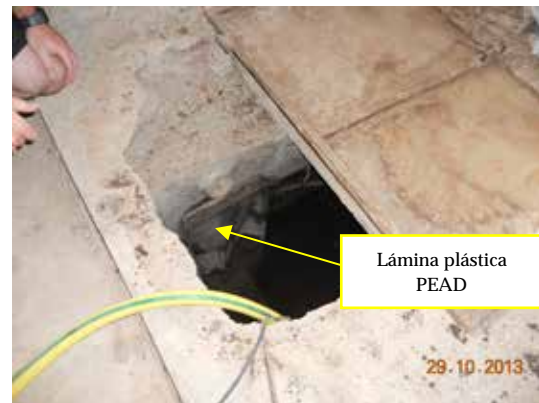
Fotografía 406.- Detalle del aljibe donde se aprecia la lámina plástica instalada.

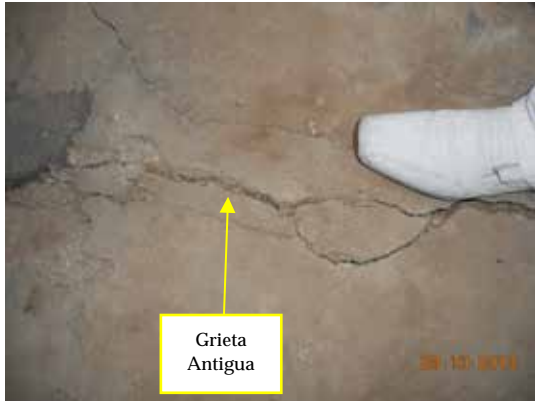
Fotografía 407.- Grietas antiguas de la solera de la nave.

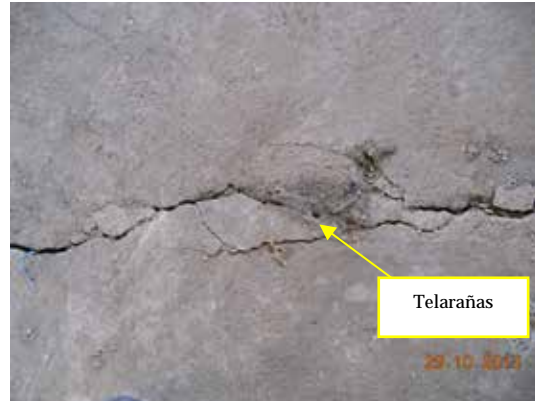
Fotografía 408.- Grietas ampliadas donde se observan telarañas.

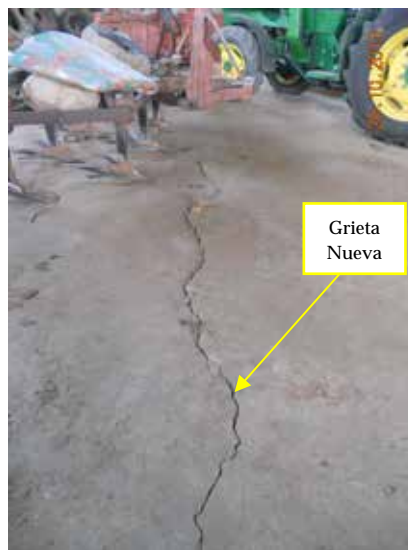
Fotografía 409.- Grieta longitudinal paralela al muro donde se produjo la avería.

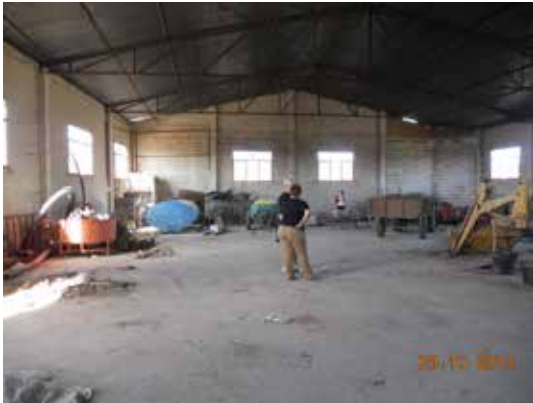
Fotografía 410.- Alzado interior de la zona afectada.

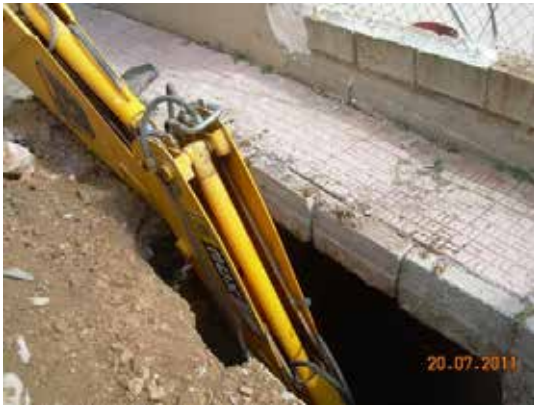
Fotografía 412. Inicio de las excavaciones en el vial junto a la acera.

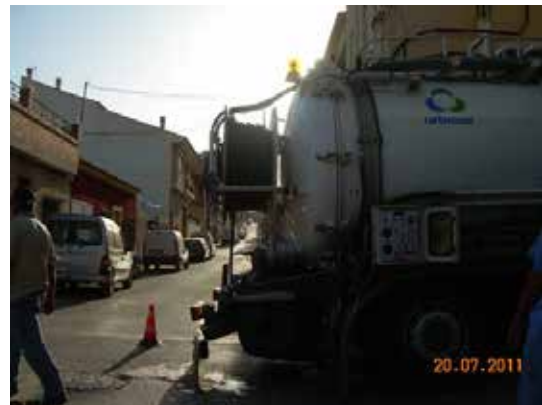
Fotografía 417. Inspección la red de Saneamiento mediante cámara de TV.

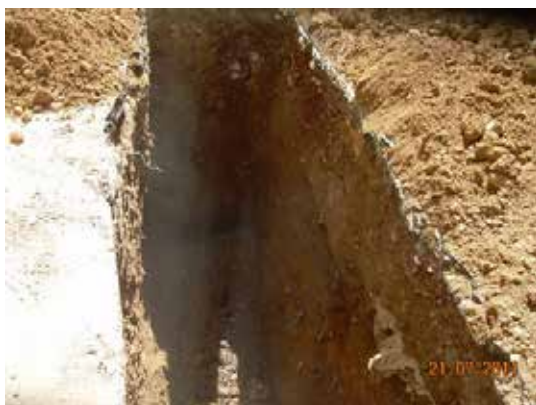
Fotografía 418. Se aprecia en el corte lateral de la zanja el material de relleno con escombros.

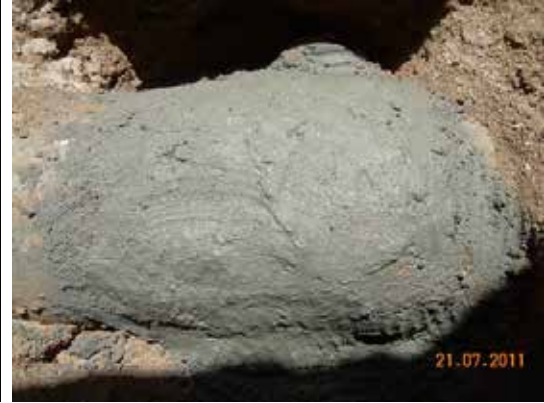
Fotografía 421. Reparación fisura con mortero SR.

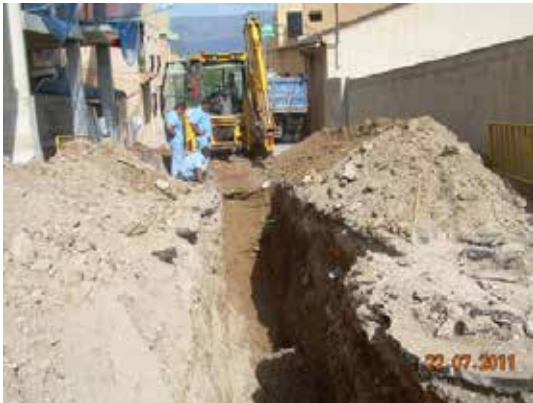
Fotografía 422. Como se puede apreciar el paquete de firme del vial se ejecutó a base rellenos antrópicos (escombros).

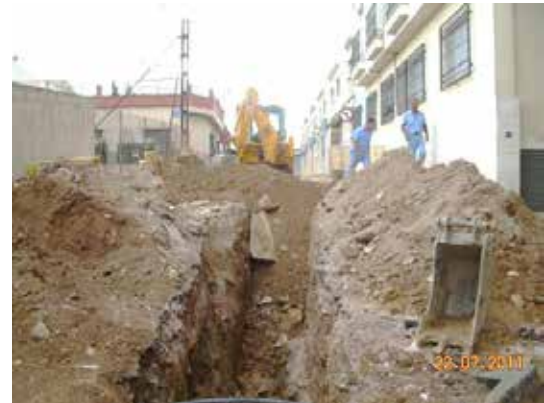
Fotografía 423. Se aprecia una excavación de más de 3 m.

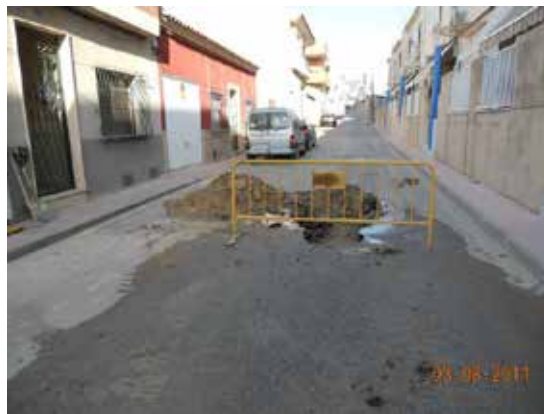
Fotografía 424. Situación donde se encontró una acometida de abastecimiento averiada.

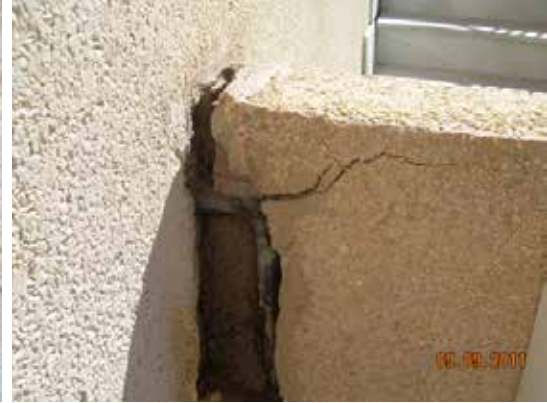
Fotografía 426. Detalle del desplazamiento del murete.

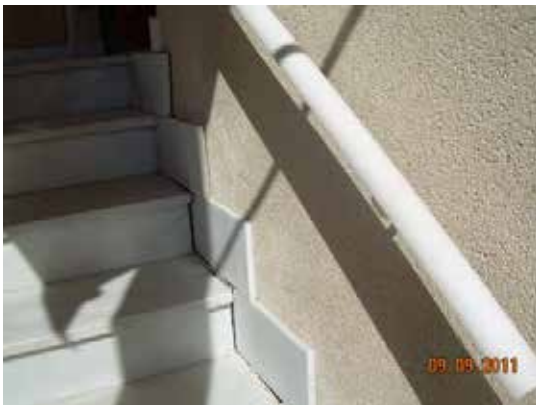
Fotografía 427. Se aprecia que las juntas entre piezas de mármol fueron enmasilladas anteriormente.

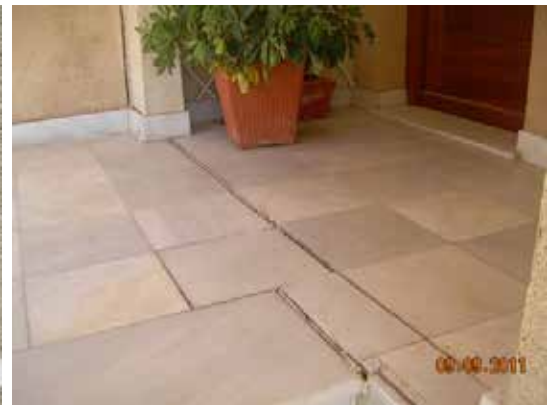
Fotografía 428. Las grietas están ennegrecidas, síntoma de que son antiguas.
