UNIVERSIDAD CATÓLICA
DE MURCIA

ESCUELA INTERNACIONAL DE DOCTORADO
Programa de Doctorado en Urbanismo

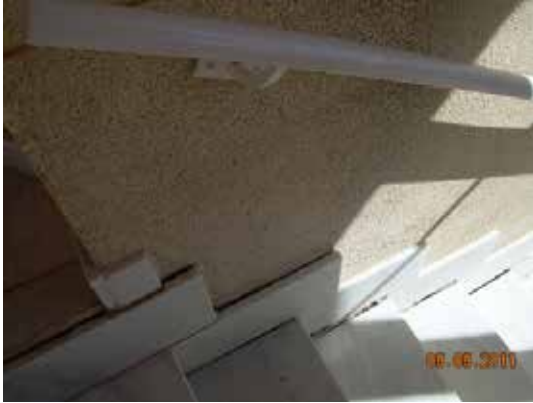
Fotografía 429. Detalle de los rodapiés de la escalera despegados.

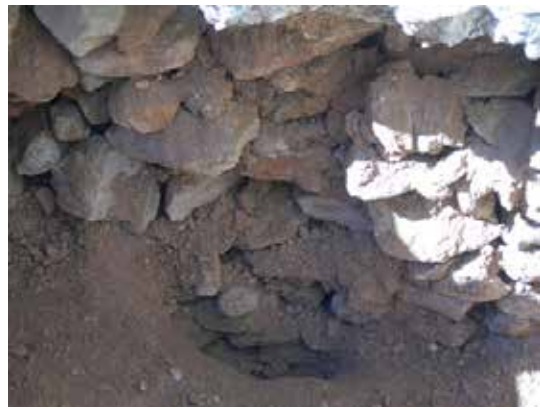
Fotografía 434. Se observan los daños producidos en la cimentación.

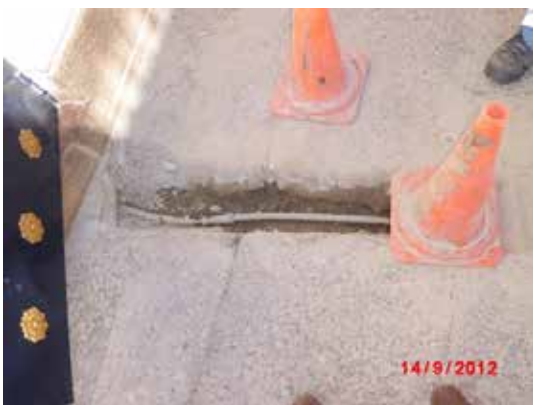
Fotografía 435. Acometida ya reparada, se observa humedad en la zona.

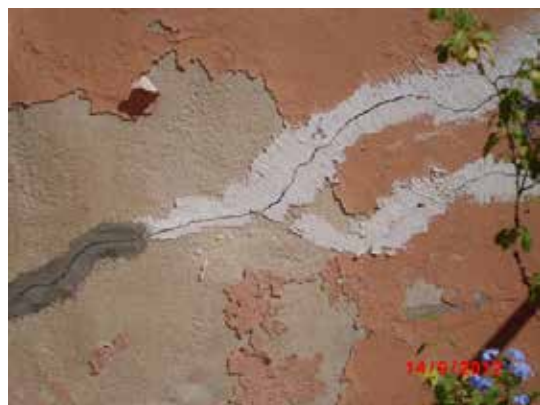
Fotografía 436. Testigos fracturados en los muros de carga.

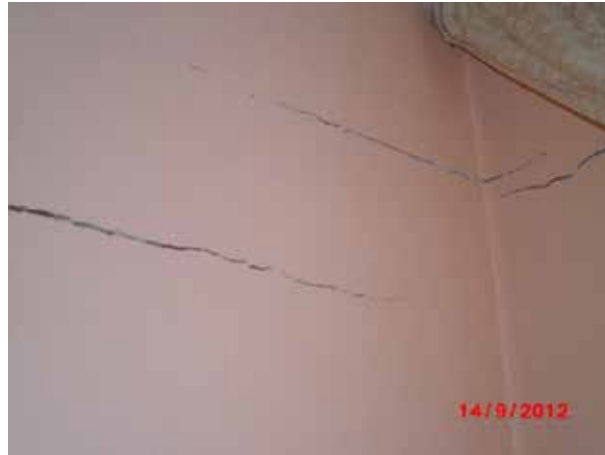
Fotografía 437. Grietas producidas en los paramentos verticales interiores.

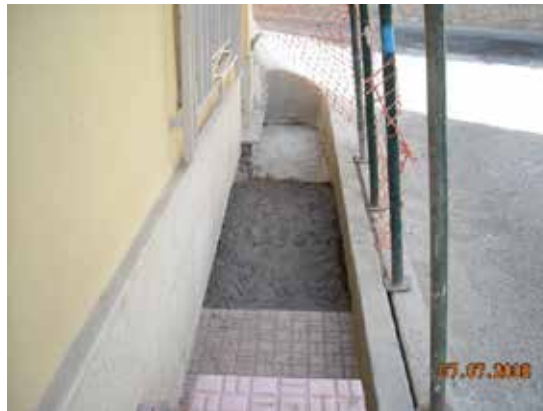
Fotografía 440. Refuerzo de la cimentación con la nueva zapata corrida de hormigón armado.

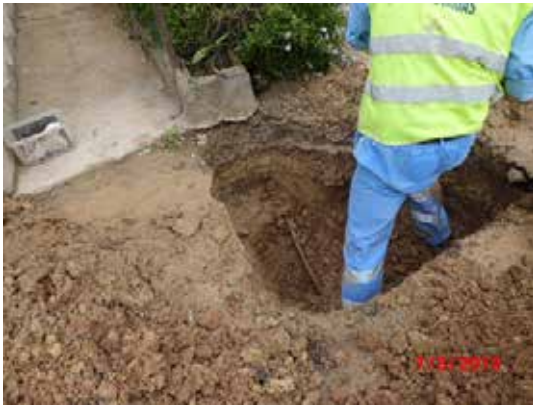
Fotografía 449. Localización de la avería.

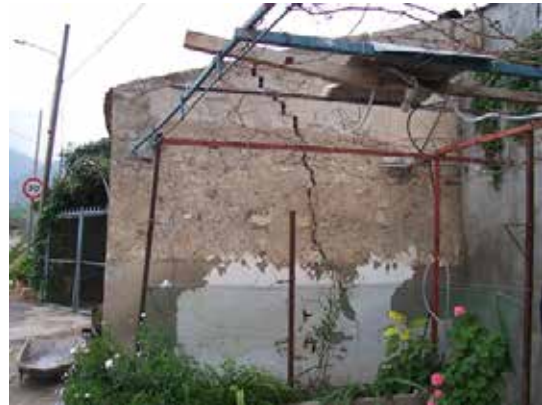
Fotografía 450. Estado de las importantes grietas aparecidas.

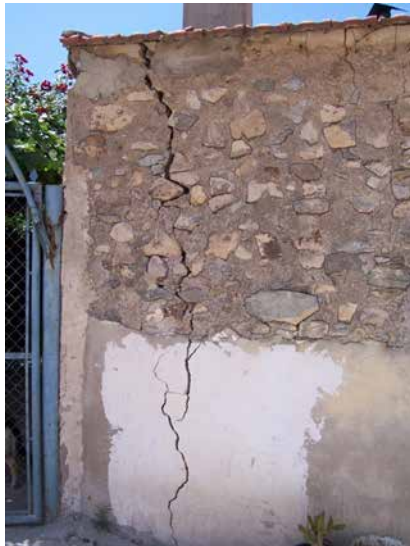
Fotografía 451. Grieta que ya había sido reparada con anterioridad.

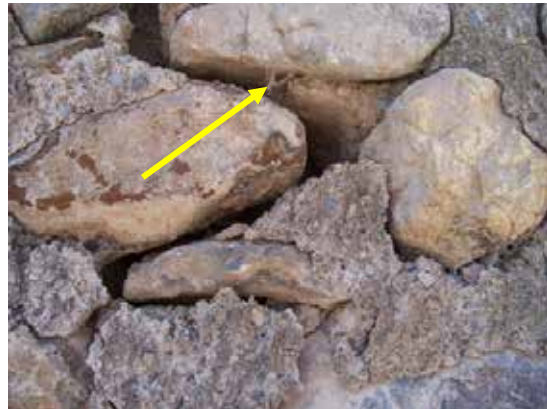
Fotografía 452. Cavidades con presencia de telarañas, lo que manifiesta su antigüedad.

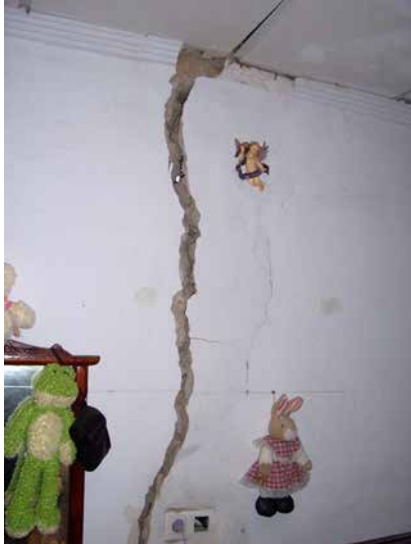
Fotografía 453. Interior de la habitación afectada, grieta existente de 85 mm.

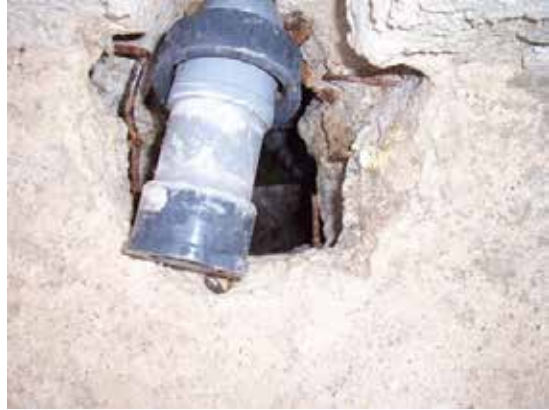
Fotografía 454. Detalle del pozo ciego lleno y junto a la cimentación del muro de fachada.

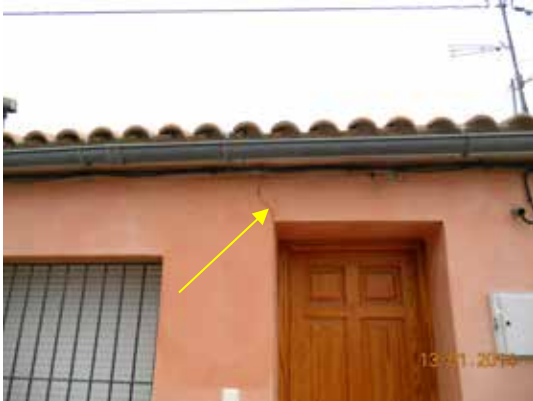
Fotografía 455. Grieta oblicua en la fachada Suroeste.

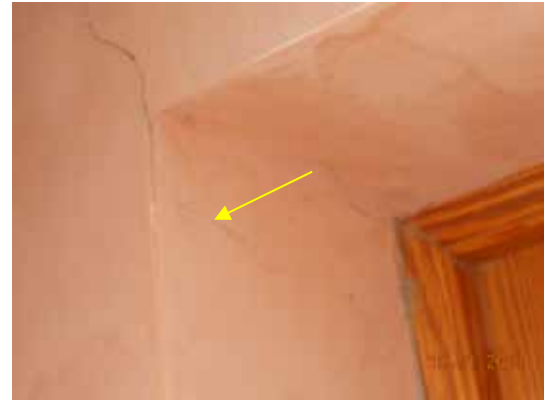
Fotografía 456. Grieta en la jamba de la puerta.

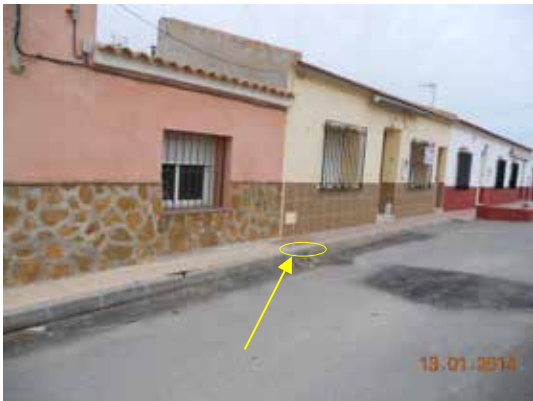
Fotografía 457. Lugar de la avería de la acometida.

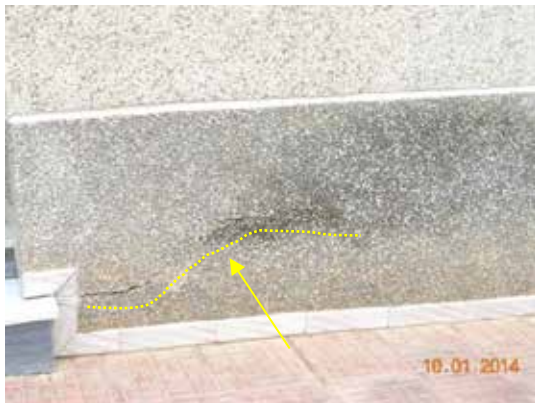
Fotografía 466. Detalle grieta oblicua parte derecha

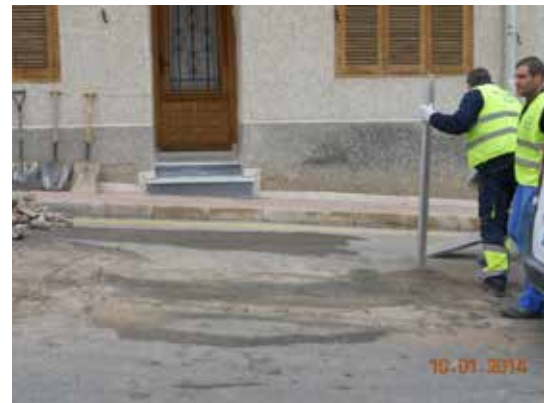
Fotografía 467. Momento de la reparación.

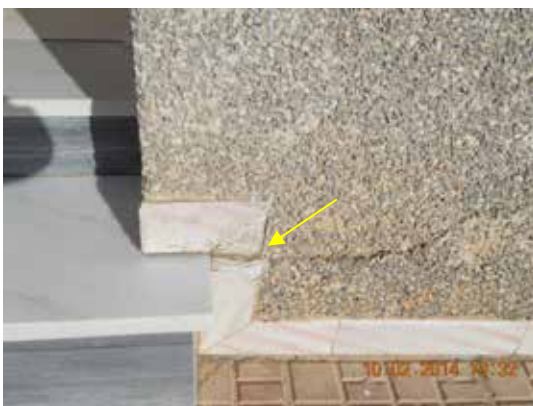
Fotografía 472. La parte que une el peldaño con el muro ha sido reparada con anterioridad.

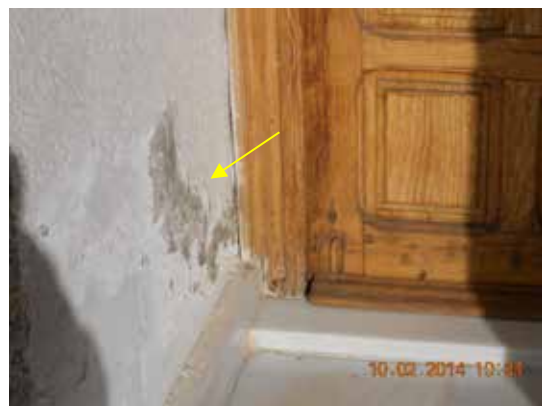
Fotografía 473. Porche de la entrada secundaria, donde se aprecian manchas de humedades antiguas.

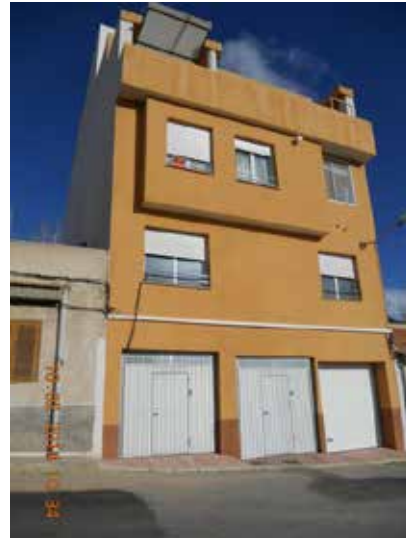
Fotografía 475. Edificio de nueva construcción (2008) a la derecha del número 17.

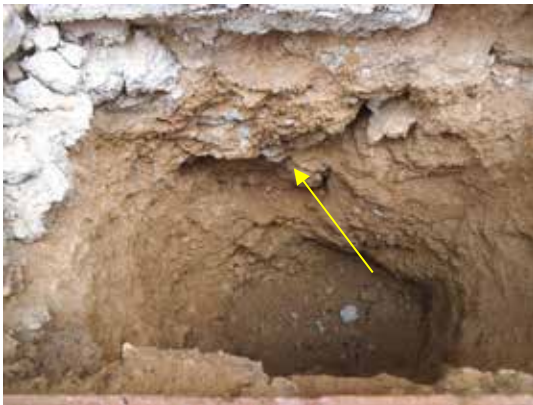
Fotografía 476. Detalle de la cimentación a base de clastos sedimentarios.

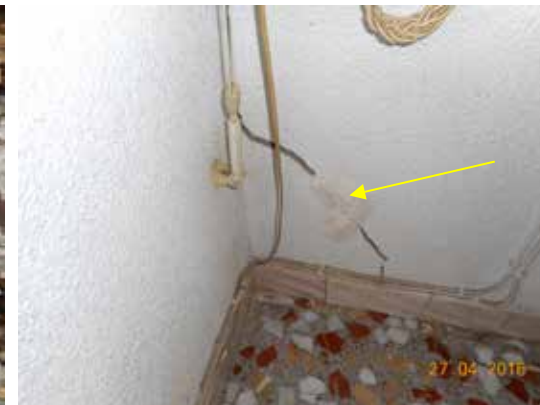
Fotografía 483. Testigo fisurado en la habitación interior de fecha 21/09/15.

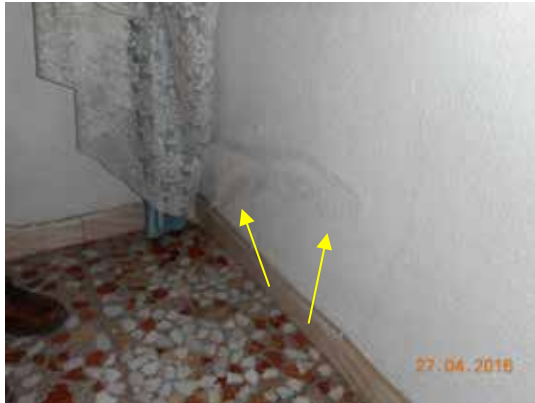
Fotografía 484. Humedades en la parte baja del muro de carga.

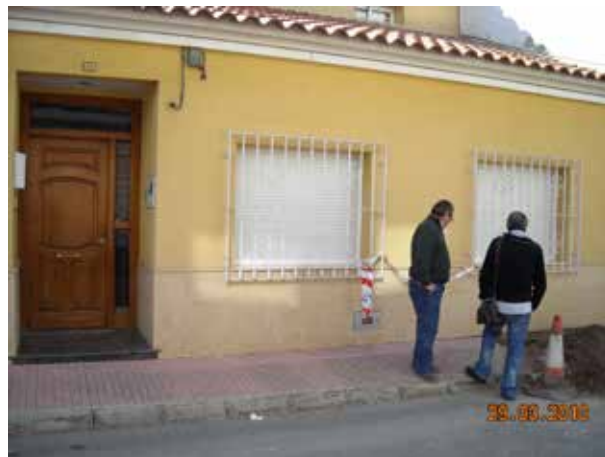
Fotografía 486. Fachada de la vivienda.

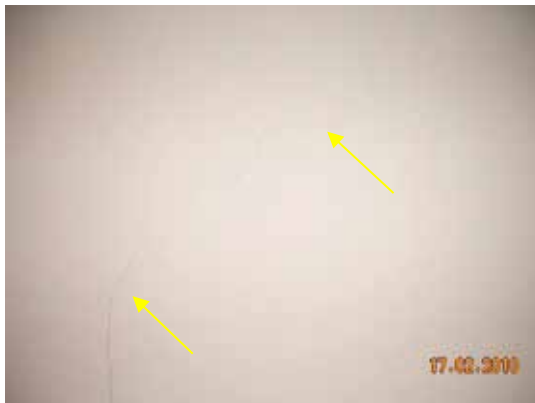
Fotografía 487. Pequeñas fisuras en una pared del interior de la vivienda.

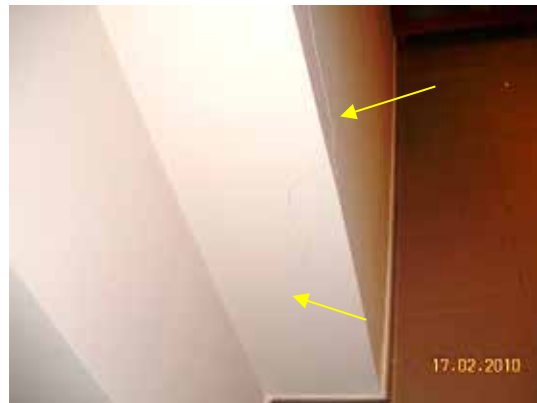
Fotografía 488. Otro aspecto de la misma grieta en la pared, desde otro ángulo.

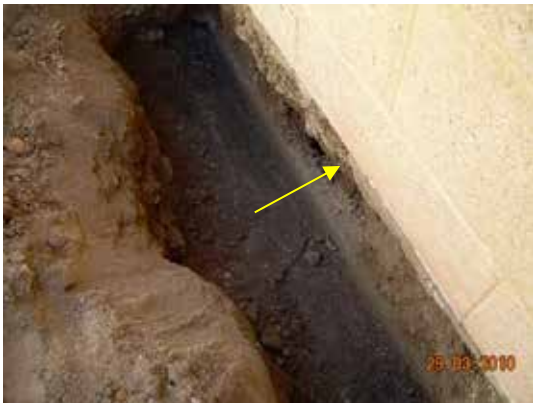
Fotografía 489. Inicio de la cata en acera se escarba y se aprecian los bloques de hormigón huecos.

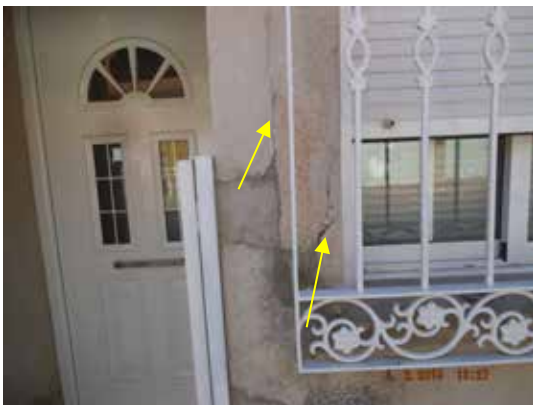
Fotografía 499. Fisuras en el recerco de la ventana anteriores a la rotura.

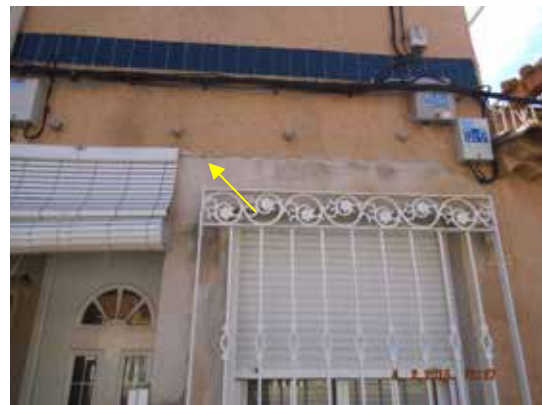
Fotografía 500. Fisura paralela al dintel de la puerta y la ventana.

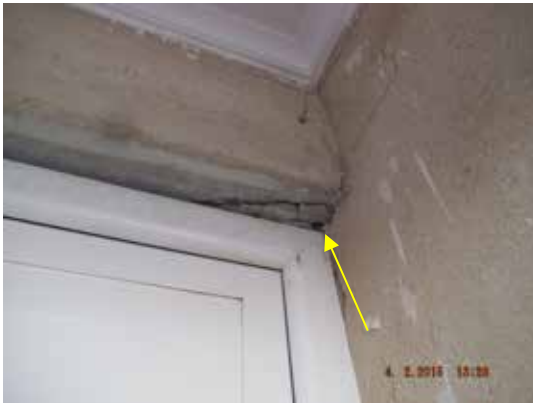
Fotografía 501. Parte del mortero de sujeción desprendido.

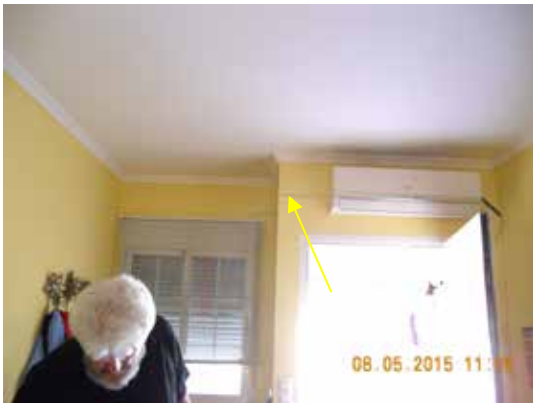
Fotografía 503. Grieta reciente en el paramento junto al muro de la fachada.

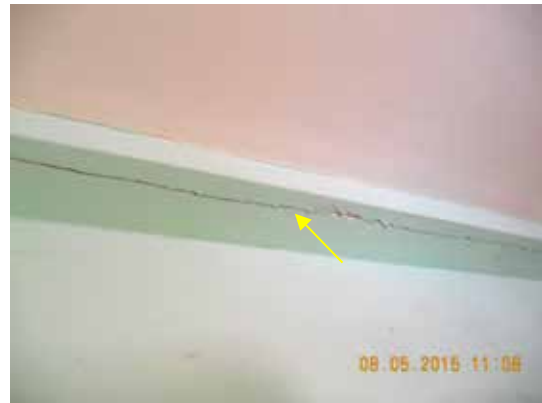
Fotografía 504. Grieta en la escayola que cubre una viga.

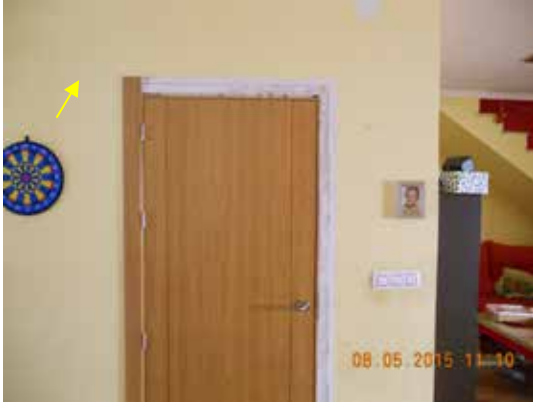
Fotografía 505. Fisura reciente que indica giro hacia la calle.

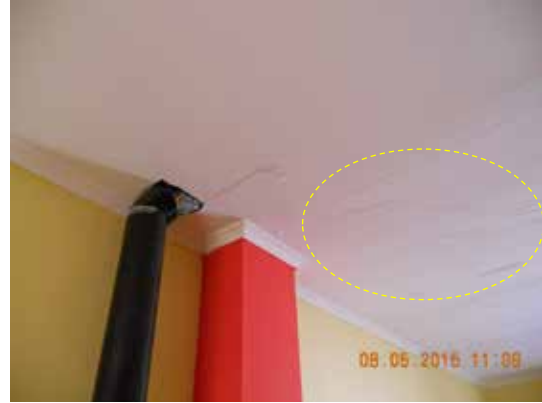
Fotografía 506. Deterioro del techo de escayola debido al tiro de la chimenea.

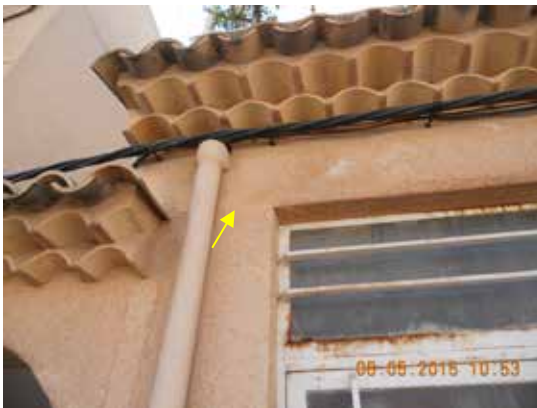
Fotografía 507. Fisura reparada.

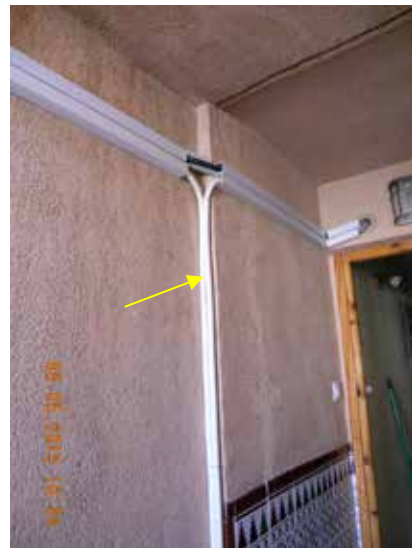
Fotografía 508. Fisura reparada.

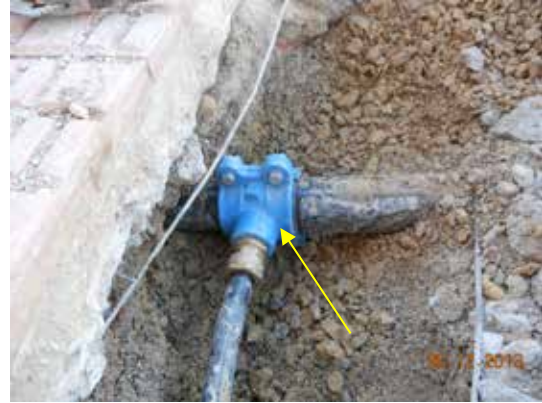
Fotografía 514. Collarín nuevo adecuado para ese tipo de instalación.

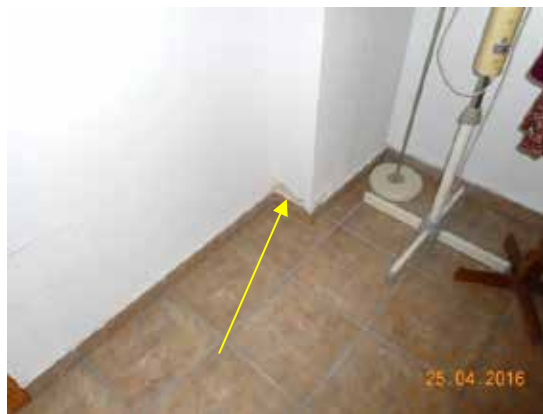
Fotografía 517. Base del pilar con humedades.

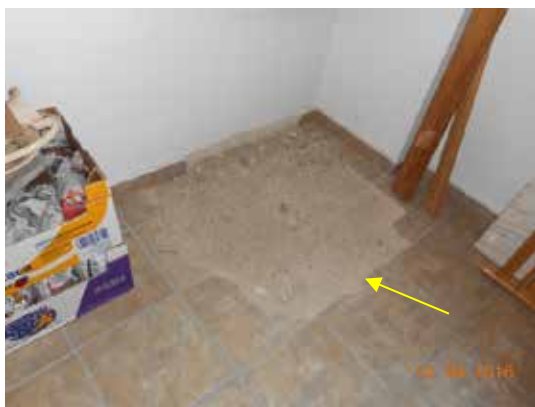
Fotografía 518. Calicata realizada en habitación junto muro de fachada.

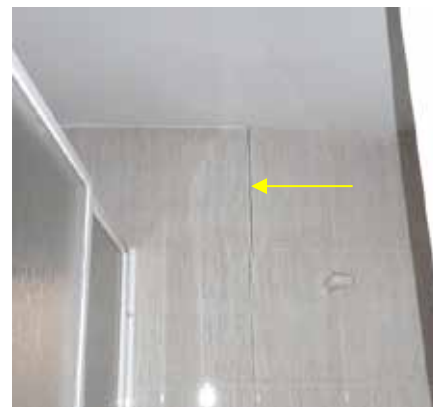
Fotografía 531. Misma junta que la separación se ha hecho mayor, tomada 25/04/2016.

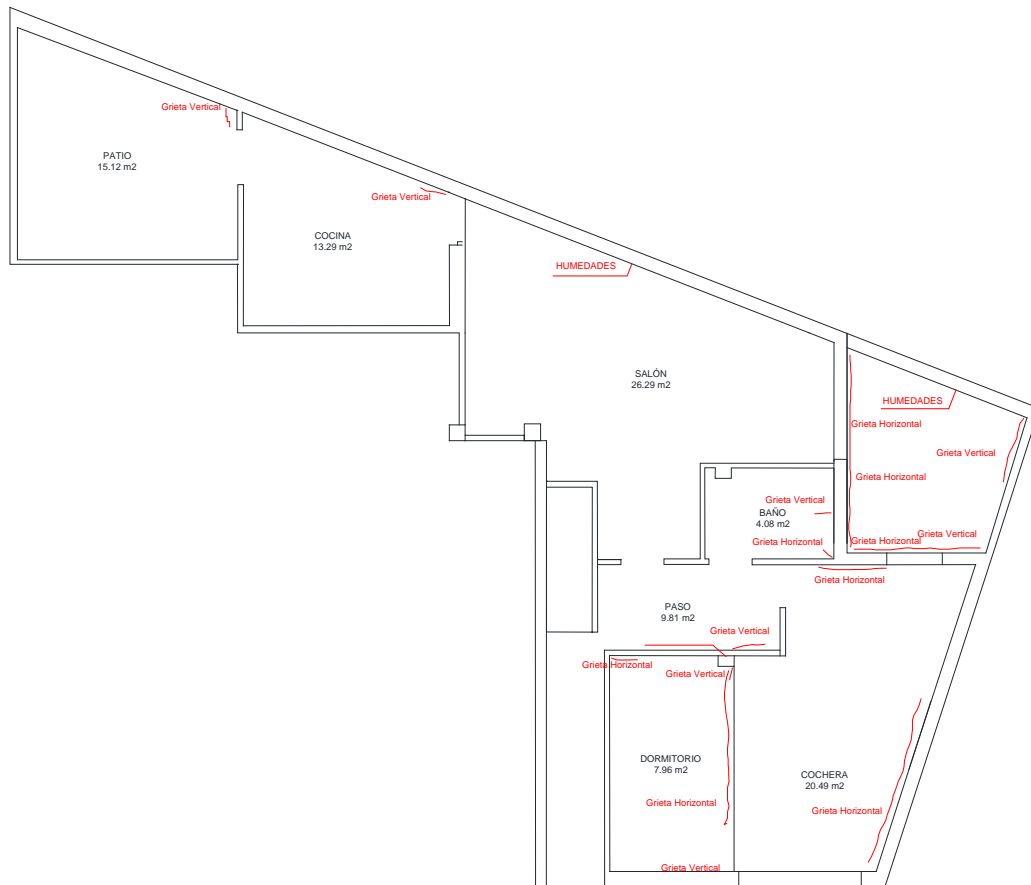
PLANTA BAJA. REFORMADA

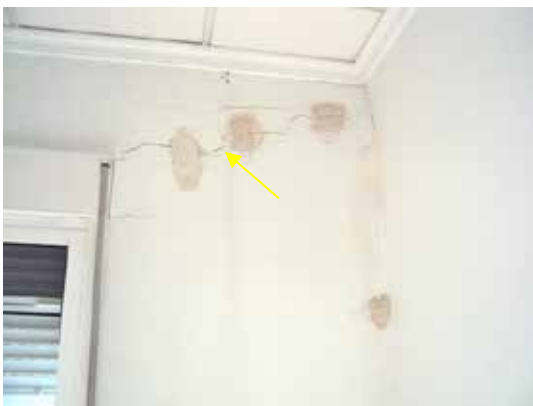
Fotografía 538. Grieta que termina en el hueco de la puerta, tomada 25/04/2016.

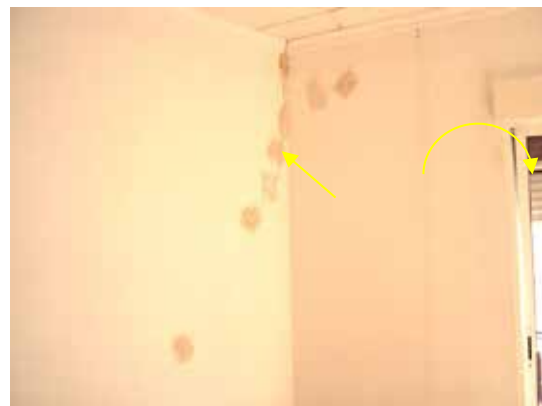
Fotografía 539. Testigo fisurado y puerta descajada, tomada 25/04/2016.

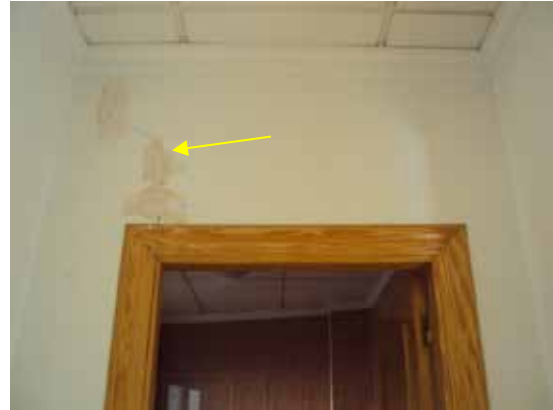
Fotografía 541. Grieta en la puerta del baño, tomada 25/04/2016.

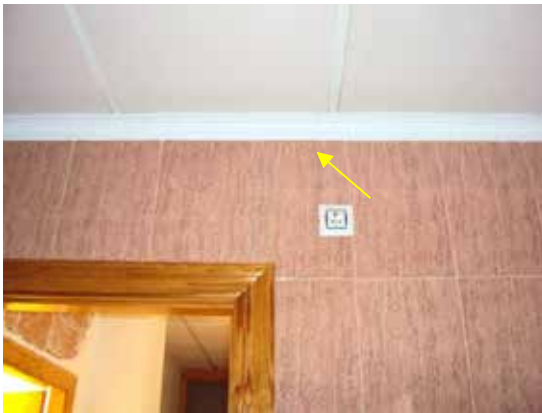
Fotografía 542. Pequeña fisura en una pieza de gres, tomada 25/04/2016.

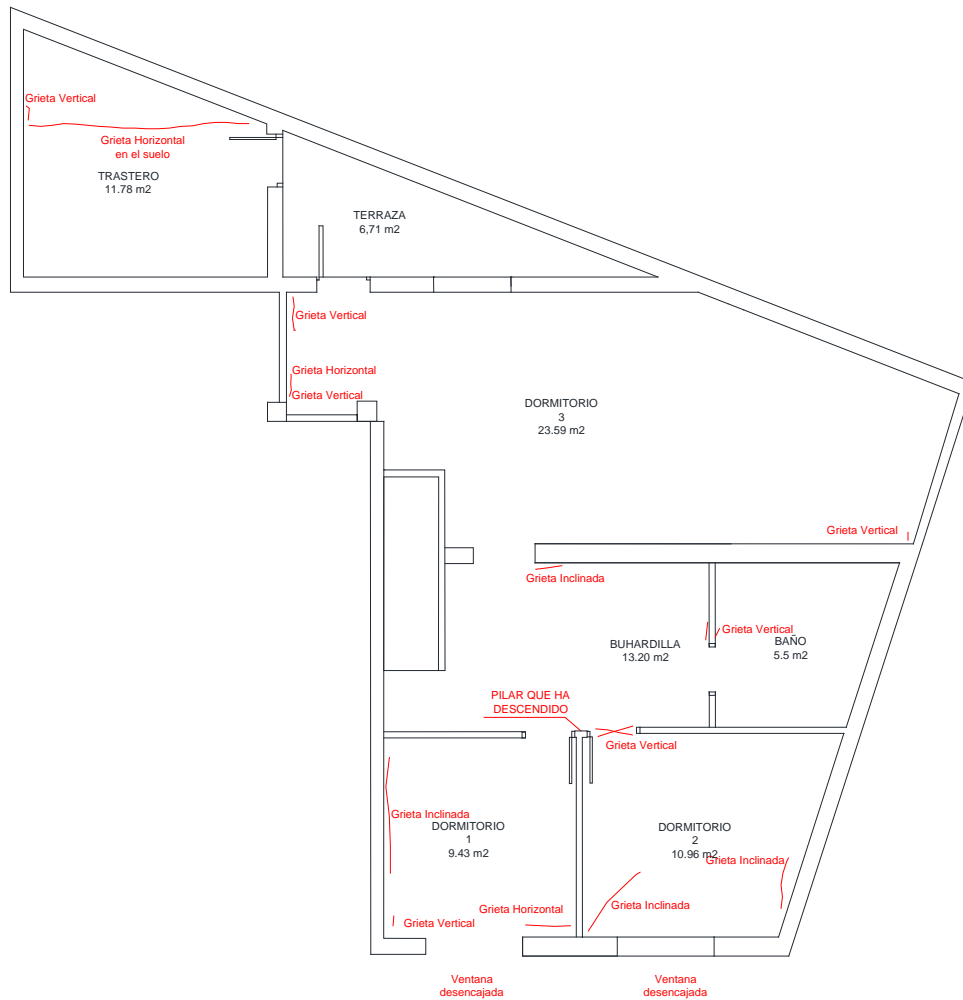
PLANTA ALTA. ELEVADA

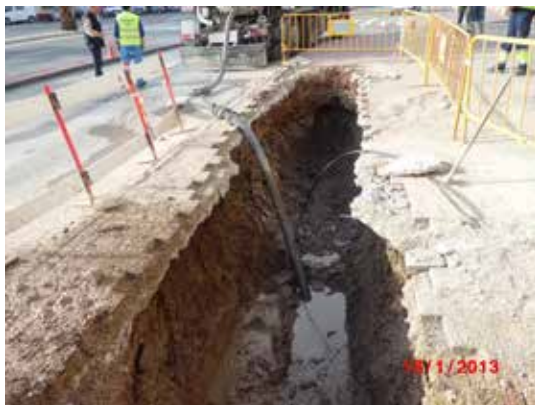
Fotografía 550. Debido a la calidad del terreno hubo dificultades a la hora de sacar el agua.

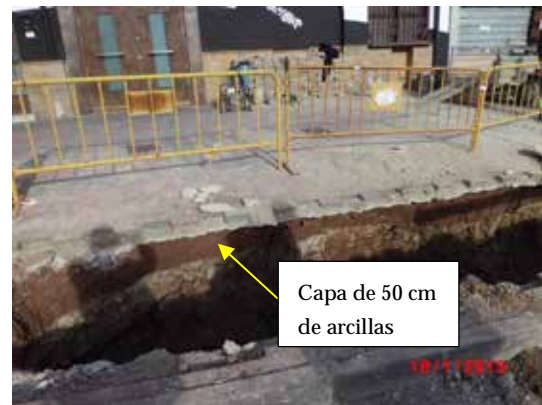
Fotografía 551. Corte del terreno.

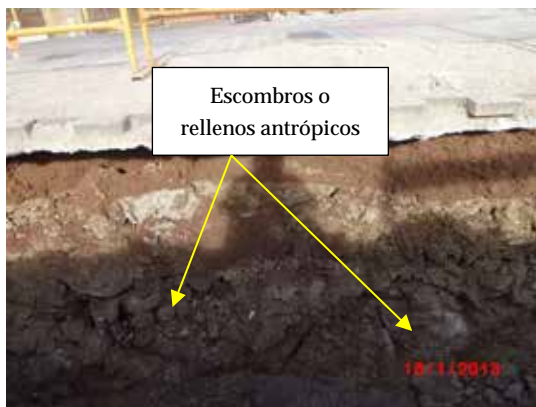
Fotografía 552. Debido a la calidad del terreno hubo dificultades a la hora de sacar el agua.

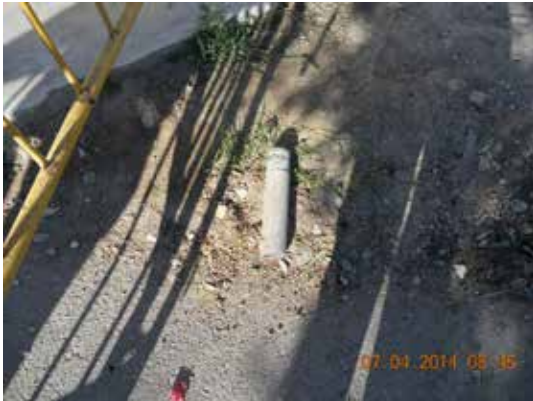
Fotografía 554. Tramo de la tubería que se fracturó cerca de una unión.

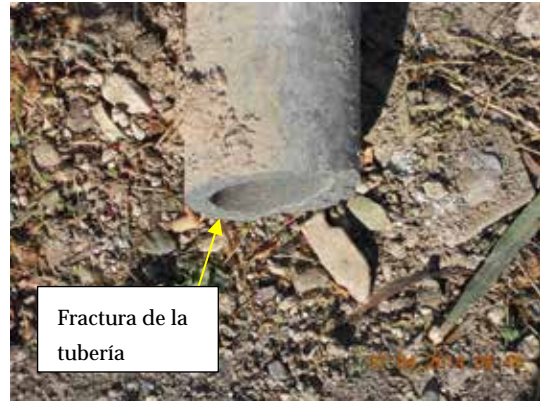
Fotografía 555. Detalle de la tubería.

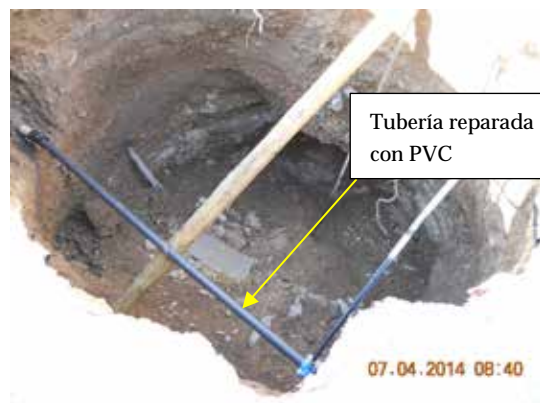
Fotografía 557. Conducción reparada.

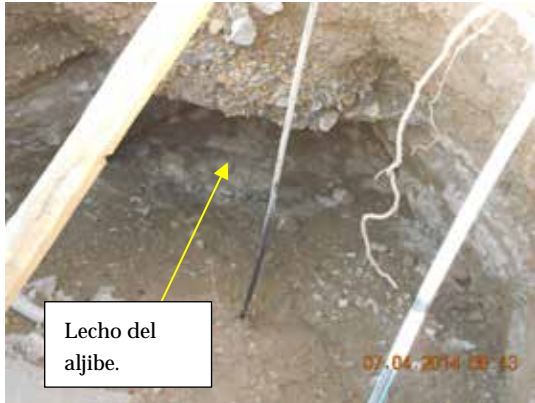
Fotografía 558. El lateral del aljibe resultó afectado.

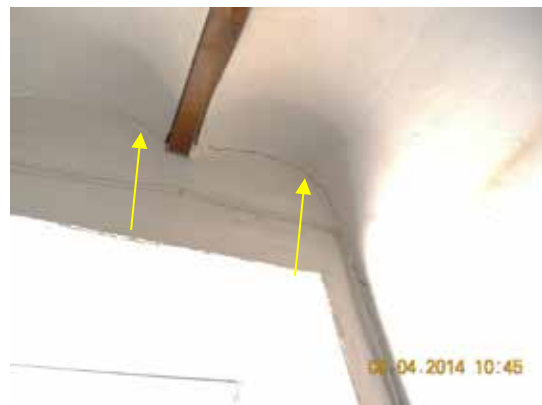
Fotografía 562. Grietas antiguas junto a las vigas de madera.

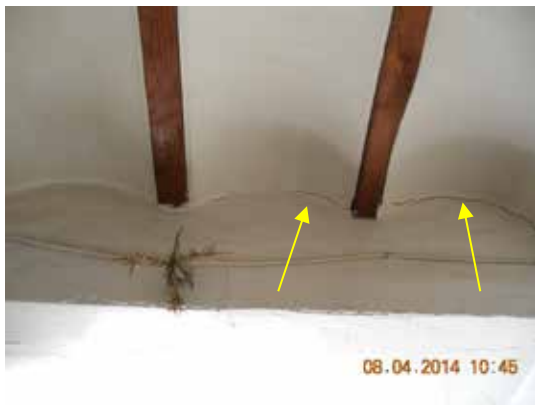
Fotografía 563. Juntas entre bóvedas y paramentos verticales.

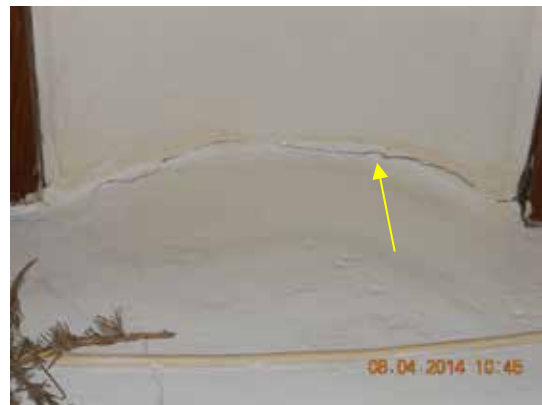
Fotografía 564. Detalle de la grieta previamente reparada.

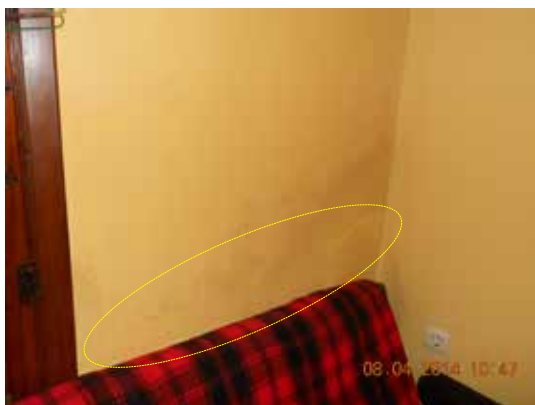
Fotografía 565. Paramentos verticales afectados por humedad por capilaridad.

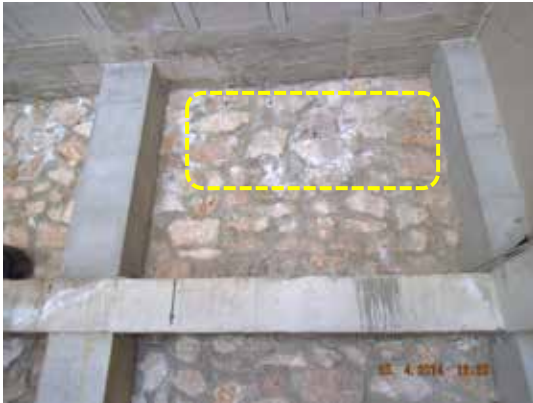
Fotografía 571. Humedades por capilaridad.

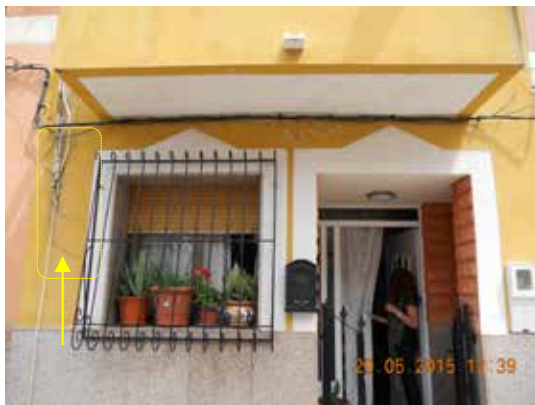
Fotografía 574. Fisuras en la fachada.

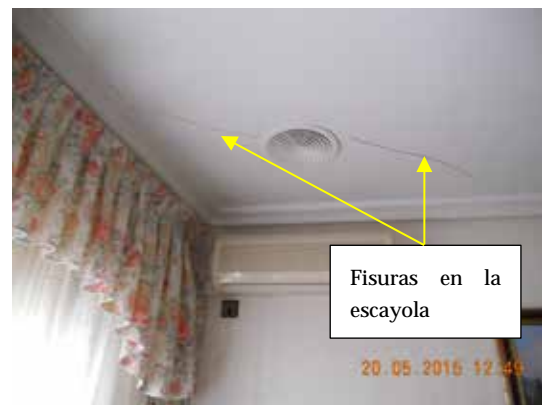
Fotografía 575. Daños en la habitación junto al muro de fachada.

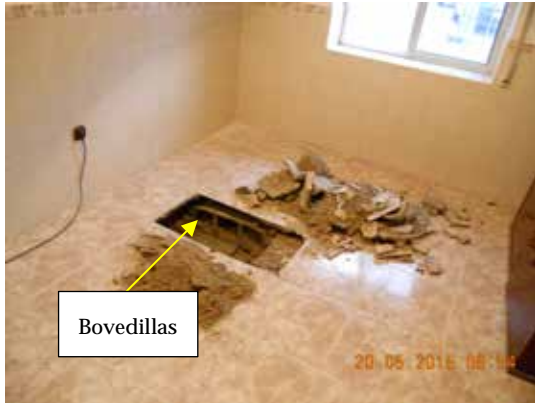
Fotografía 576. Calicata en la habitación más cercana a la fachada.

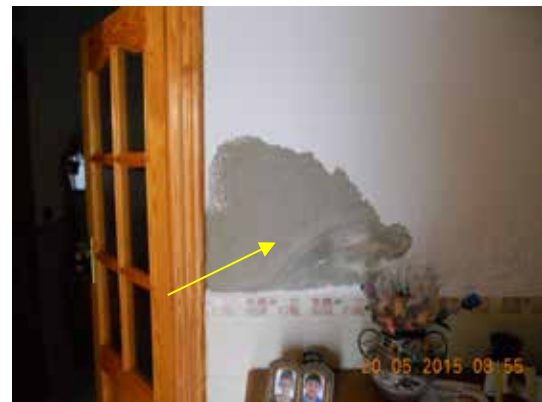
Fotografía 581. Humedades y azocalo alicatado.

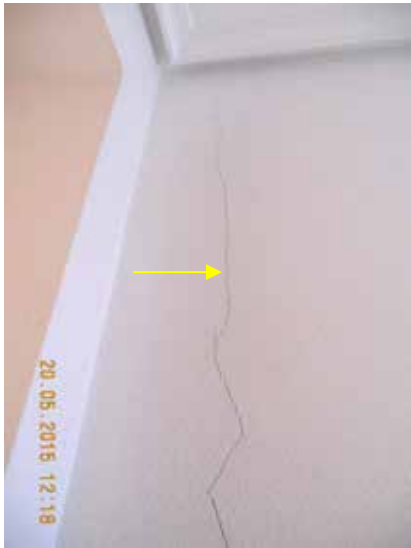
Fotografía 582. Fisuras en las escaleras de subida a la planta superior.

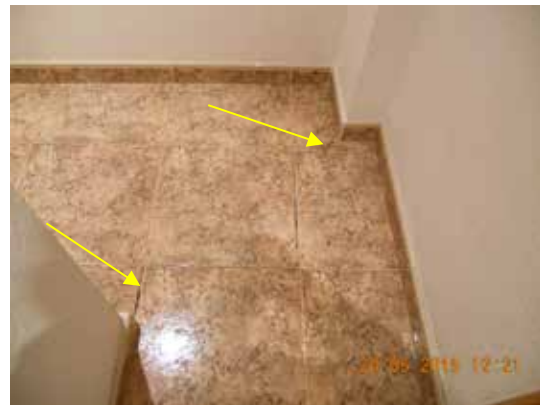
Fotografía 585. Grietas en el solado.

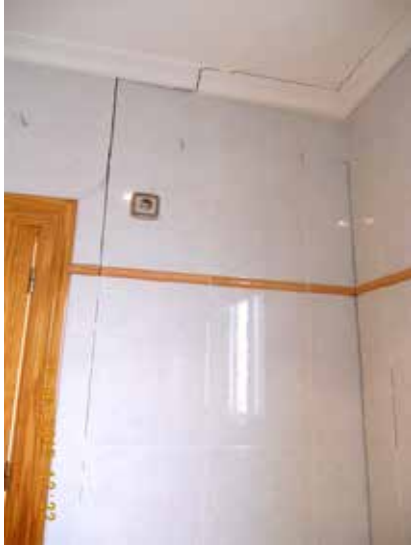
Fotografía 586. Grietas en el baño de la primera planta.

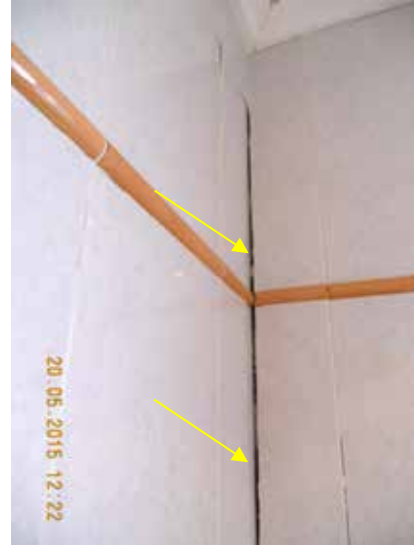
Fotografía 587. Grietas de 10mm en el alicatado.

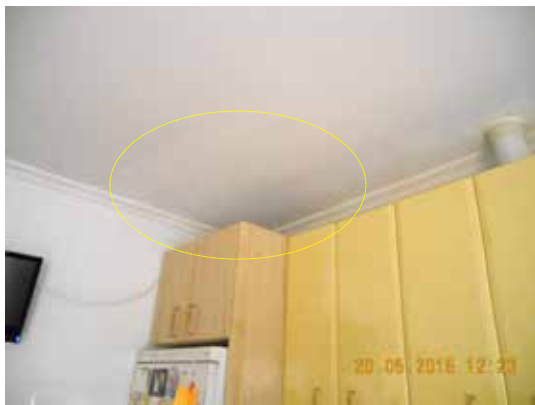
Fotografía 588. Humedades en el techo síntoma de existencia de alguna filtración de la cubierta.

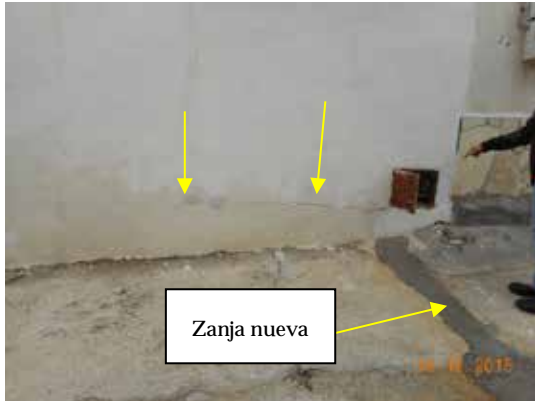
Fotografía 594. Fisuras que coinciden con el hueco de la cajera del contador.

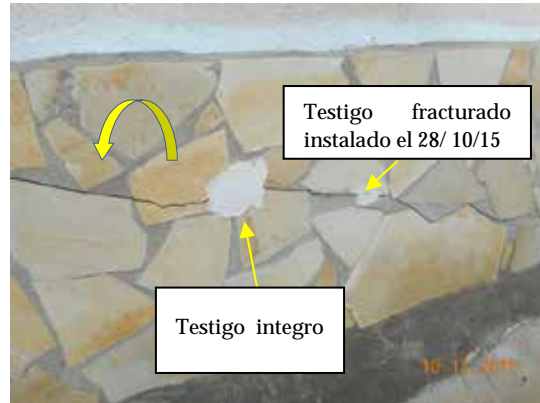
Fotografía 595. Testigos instalados en el zócalo de la fachada en diferentes fechas.

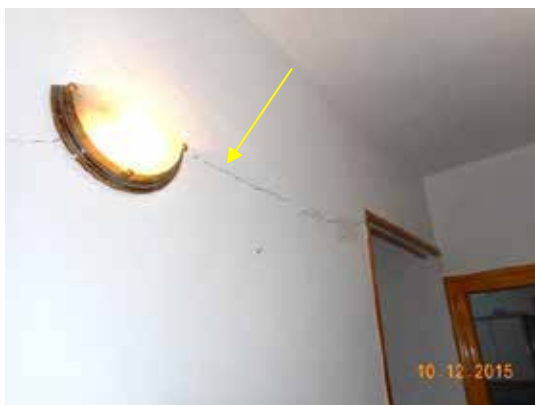
Fotografía 596. Grieta oblicua en el pasillo que accede al baño.

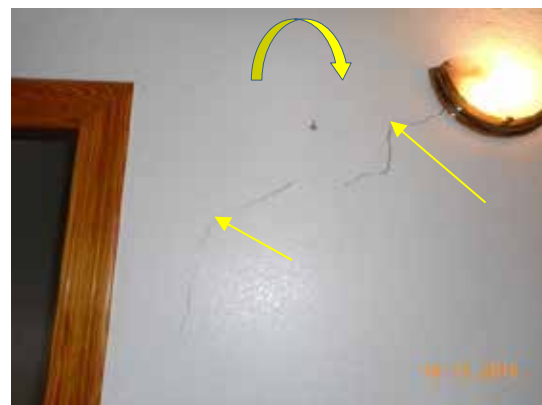
Fotografía 597. Continuación de la grieta de la Fotografía anterior que llega a la puerta del Dormitorio 2.

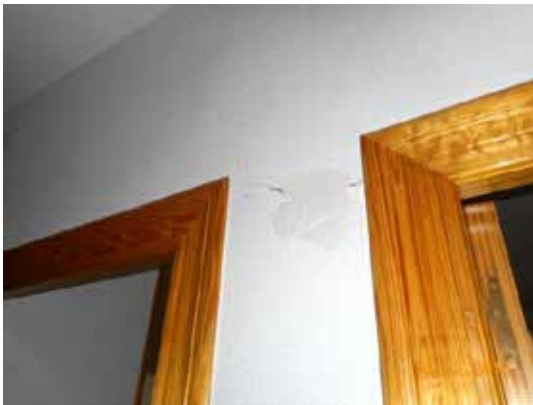
Fotografía 598. Testigo intacto entre las puertas de los Dormitorios 1 y 2.

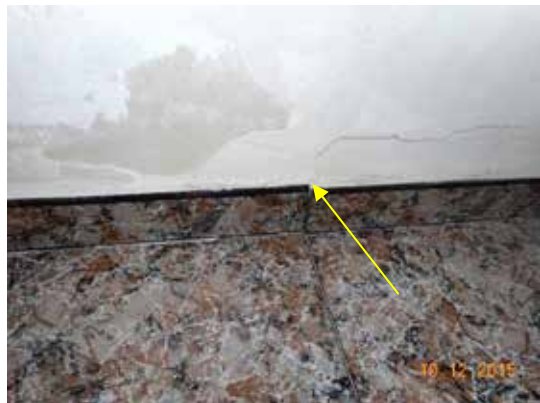
Fotografía 601. Rodapiés con diferencia de cotas que parecen anteriores.

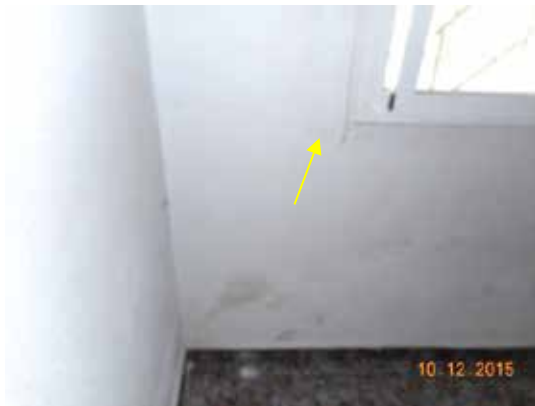
Fotografía 602. Fisura que termina en el hueco de la ventana.

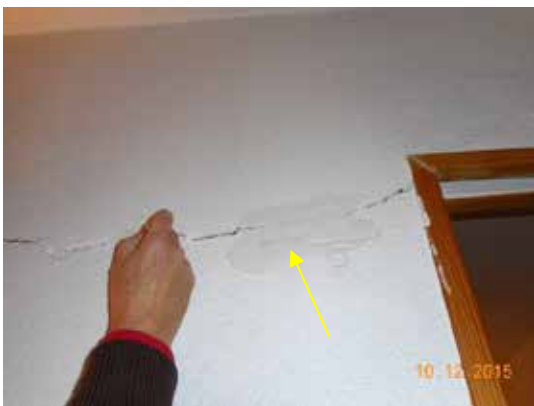
Fotografía 616. Testigo sin fracturar en el pasillo.

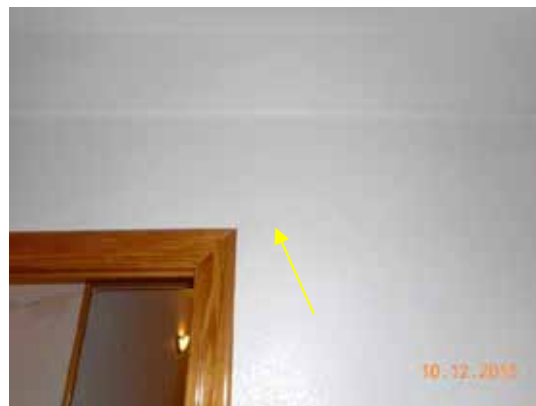
Fotografía 617. Leve fisura en el Salón.

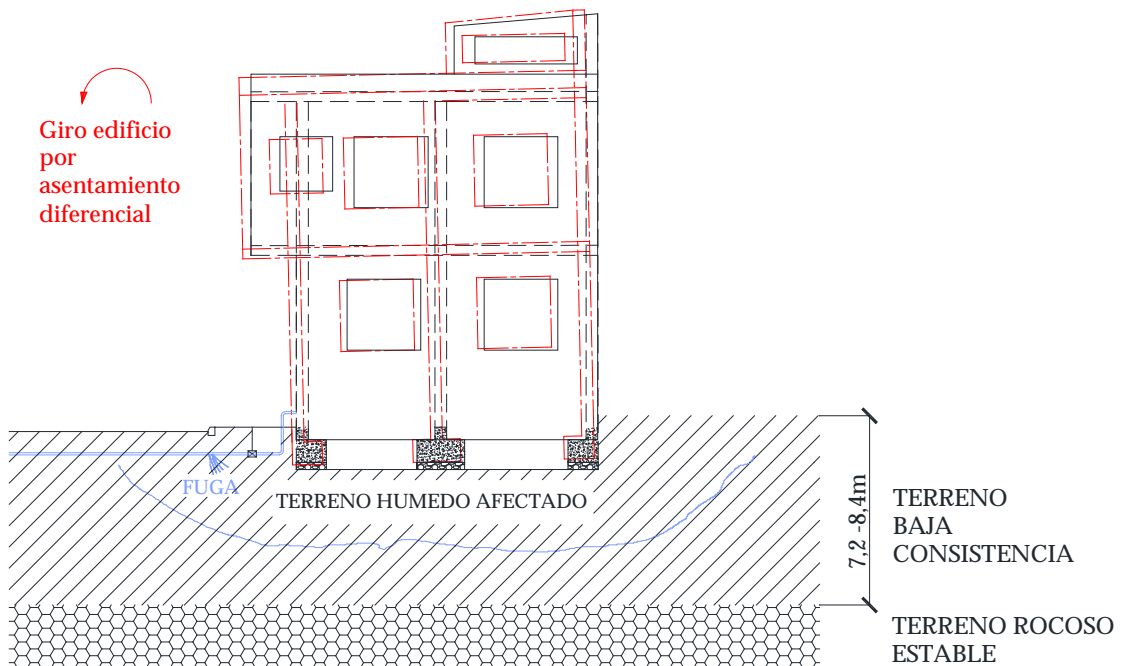
Plano 5. Sección del alzado de la edificación donde se muestra el asiento experimental.

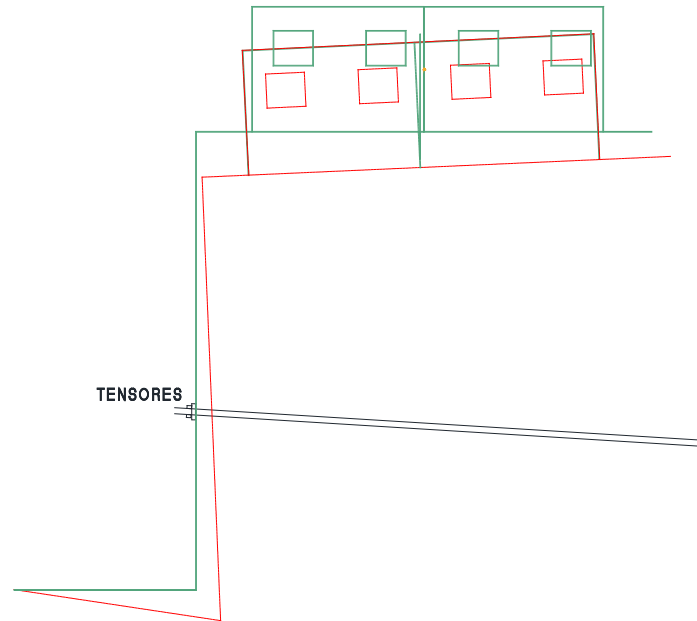
**Plano 6. Sección del alzado del muro de contención sobre el que están
construidas las naves. (Fuente: Elaboración propia)**

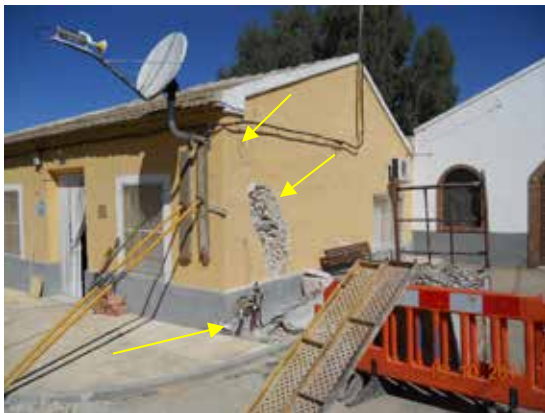
Fotografía 621. Zona más afectada.

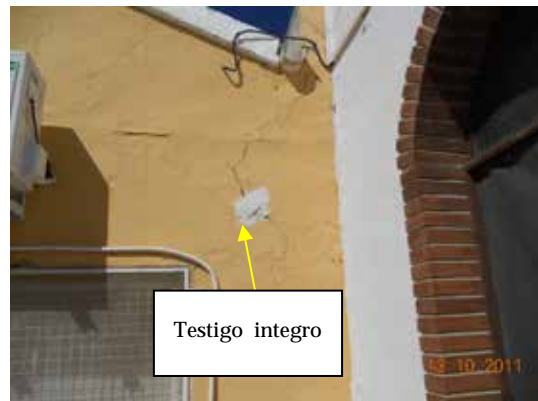
Fotografía 622. Testigos instalado el 4/10/2011.

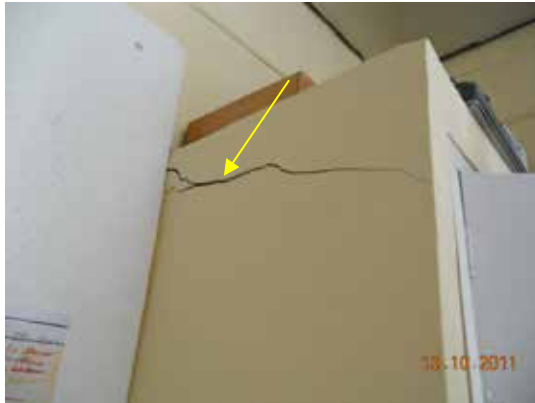
Fotografía 623. Grieta por fuera del armario de fábrica de ladrillo.

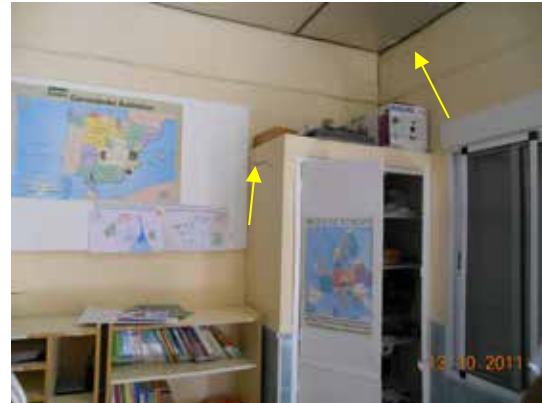
Fotografía 624. Grietas en la zona más cercana a la avería.

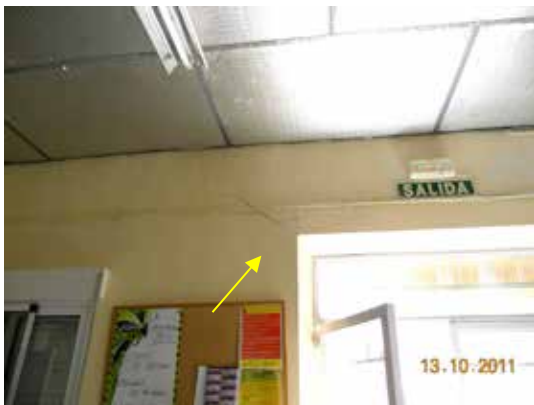
Fotografía 625. Fisuras en el hueco de la puerta de entrada.

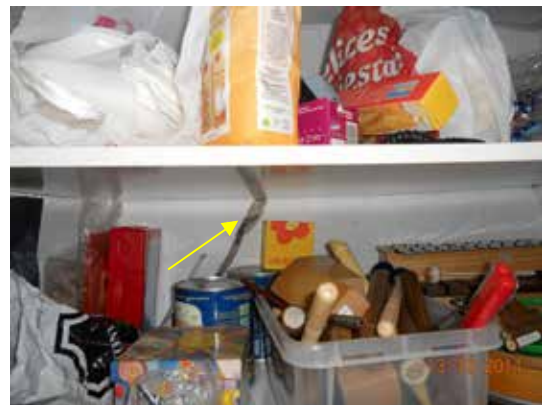
Fotografía 626. Grieta al fondo del armario empotrado.

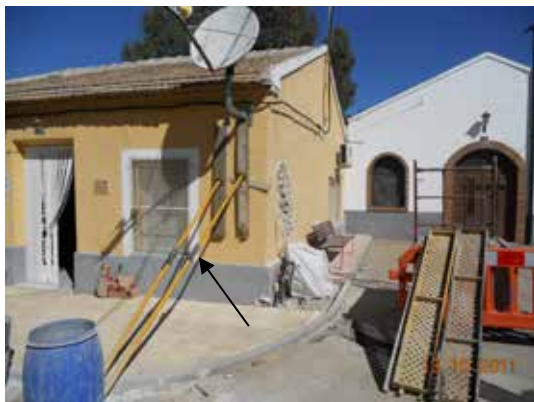
Fotografía 627. Fachada apuntalada para evitar mayores asentamientos.

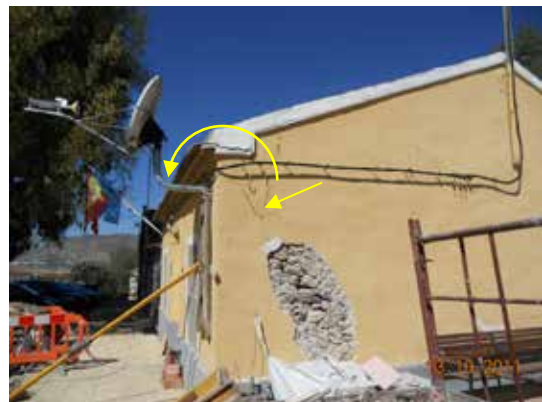
Fotografía 628. Grietas inclinadas 45°.

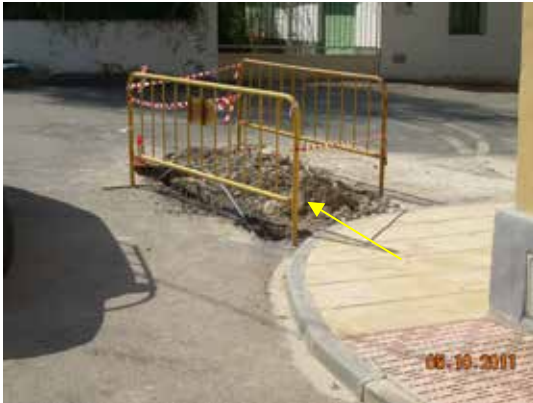
Fotografía 629. Lugar de la avería.

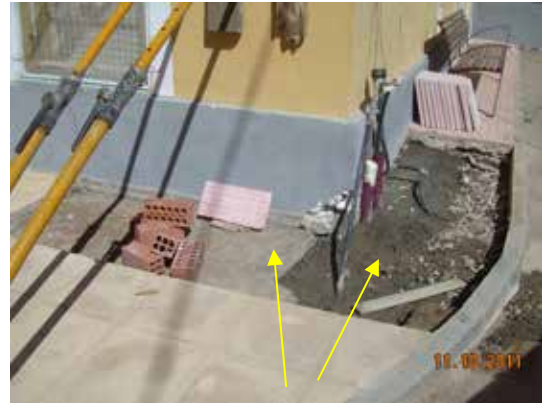
Fotografía 630. Zapata corrida en la esquina.
