UNIVERSIDAD CATÓLICA
DE MURCIA

ESCUELA INTERNACIONAL DE DOCTORADO
Programa de Doctorado en Urbanismo

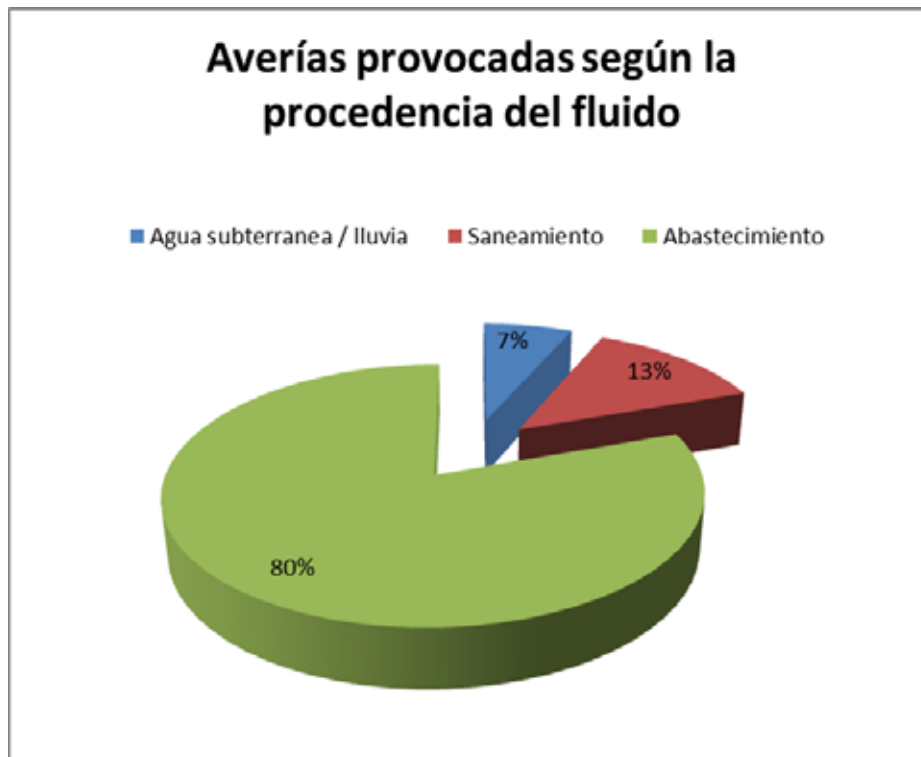
Gráfico 1. Se aprecia que predominan las averías en las redes de abastecimiento. (Fuente: Elaboración propia)

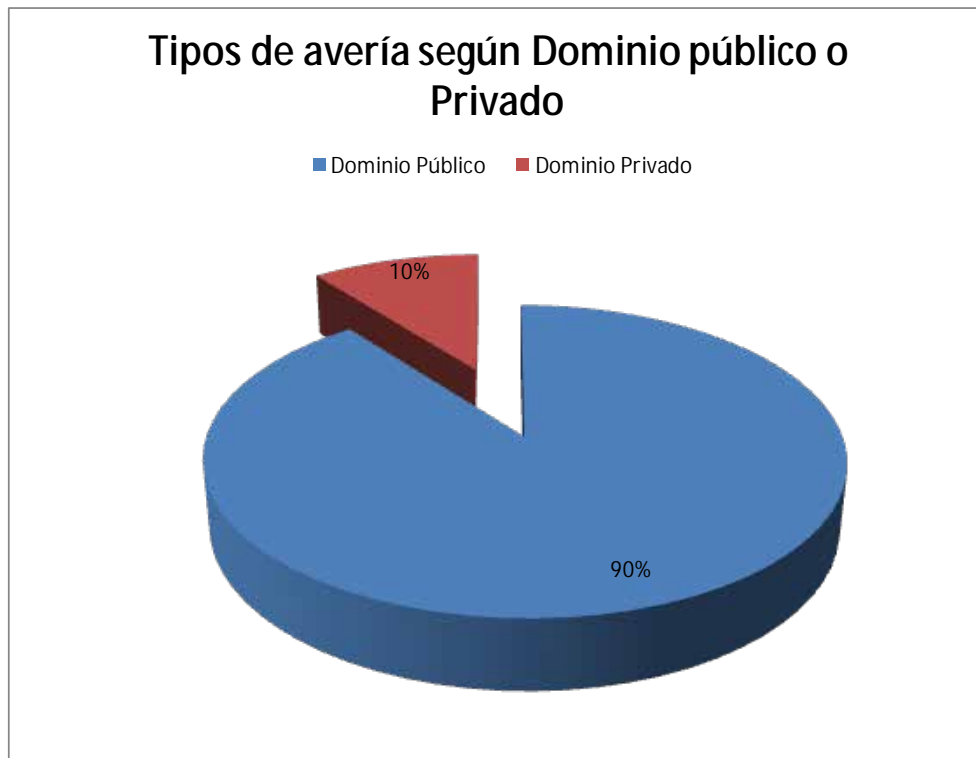
Gráfico 2. Se producen casi todas las averías en dominio público. (Fuente: Elaboración propia)

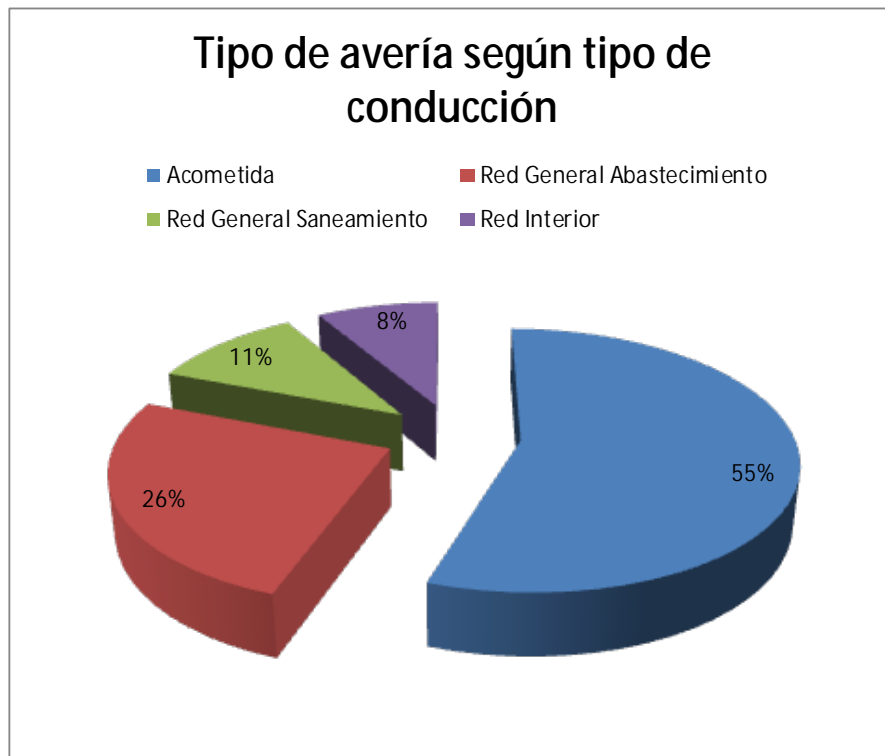
Gráfico 3. La incidencia de averías en las acometidas es mayor que en el resto en su conjunto. (Fuente: Elaboración propia)

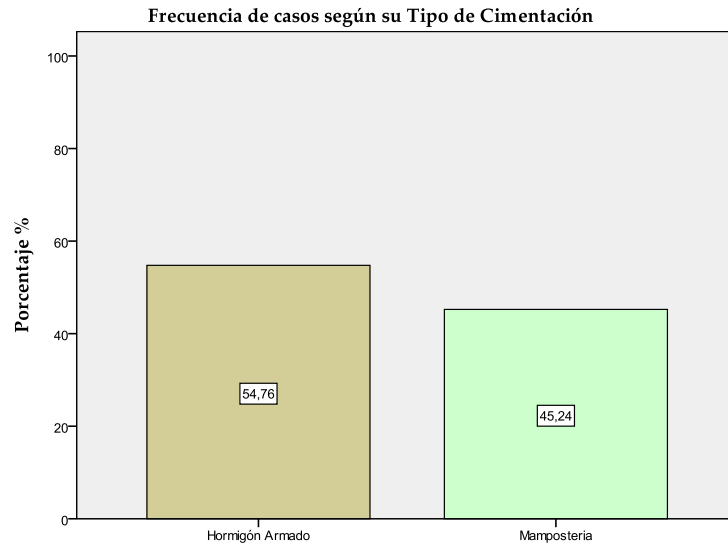
Gráfico 6. Distribución de casos de la muestra en función del tipo de cimentación. (Fuente: Elaboración propia).

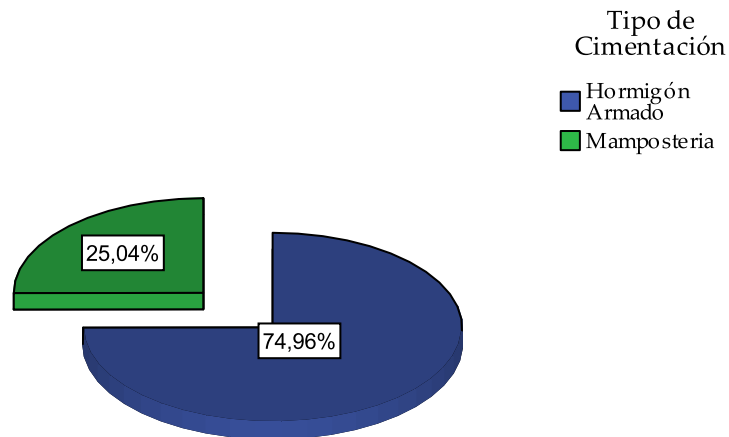
Gráfico 7. Distribución de costes de reparación según el tipo de cimentación.

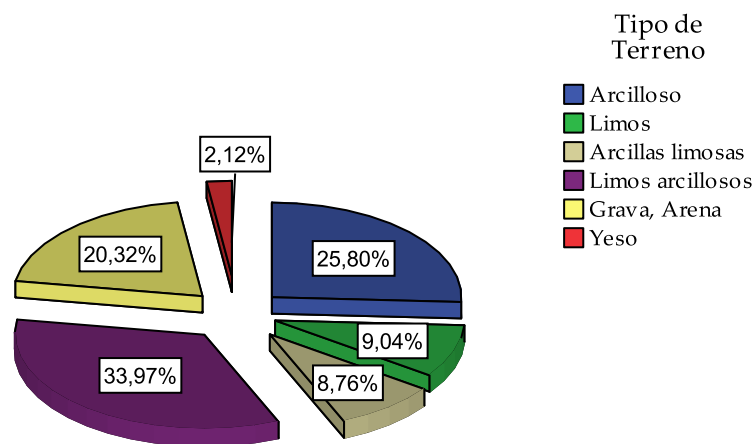
Gráfico 8. Distribución de costes de reparación según el tipo de terreno.

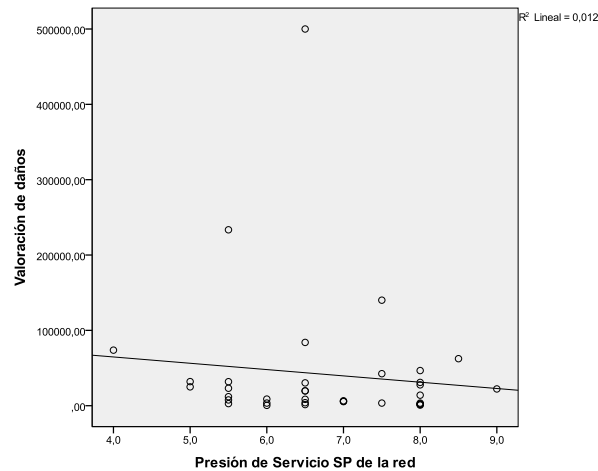
Gráfico 10. Relación lineal entre la valoración de daños y la presión de servicio. (Fuente: Elaboración propia).
