# **IV CONGRESO NACIONAL DE ESTUDIANTES DE ARQUITECTURA TÉCNICA E INGENIERÍA DE EDIFICACIÓN PATOLOGÍA EN LA EDIFICACIÓN**

# REHABILITACIÓN DE FACHADAS Y CUBIERTAS DE LA CASA DE DON GONZALO, TOTANA (MURCIA)

González García, A.L.; González Sánchez, C.<sup>1</sup>; Tomás Gabarrón, L.<sup>1</sup>; Zueco Sánchez, J.<sup>1</sup>;  
Galiana Agulló, M.<sup>1</sup>

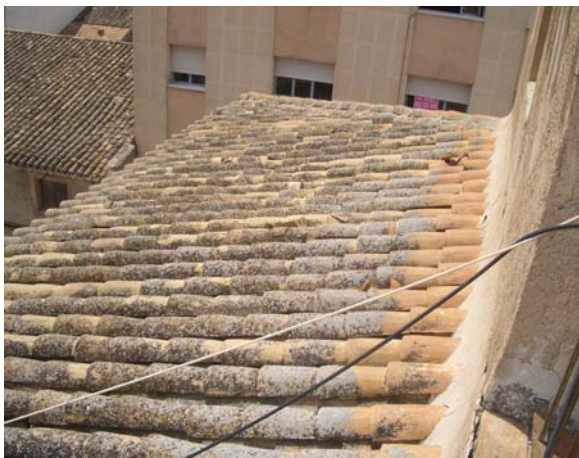
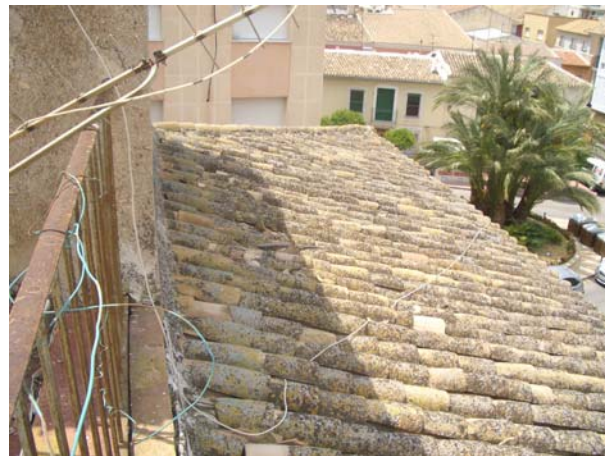
Los diferentes faldones de cubierta presentaban numerosos elementos partidos y sueltos en gran parte de su superficie (evidenciando una total falta de mantenimiento en el tiempo). Sin material de asiento de las canales en ninguna de sus líneas, incluso inexistencia de algunas piezas en zonas aisladas, permitiendo así el paso directo del agua de lluvia y produciendo abundantes humedades en el interior de determinadas estancias. Ello además permitía la escorrentía del agua por zonas que terminaban ensuciando numerosos elementos de fachada, morteros y pinturas.

**Figuras 5 y 6. Daños y desperfectos en los paños de cubiertas inclinadas.**

- Colocación de nuevos elementos de cubierta a base de panel sandwich Ondutherm sobre la estructura de viguería de madera preexistente, previa limpieza del soporte y aplicación de tratamiento antixilófago, resolviendo de este modo tanto el aislamiento térmico como la impermeabilización.

- Tras el desmonte de los elementos de cobertura, el escaso número de tejas que pudieron aprovecharse debido al mal estado en el que se encontraban, desaconsejaba su empleo en la rehabilitación, por lo que se sustituyó la tejería original por una teja envejecida de apariencia similar, cogida en toda su extensión con mortero en las cinco primeras hiladas.

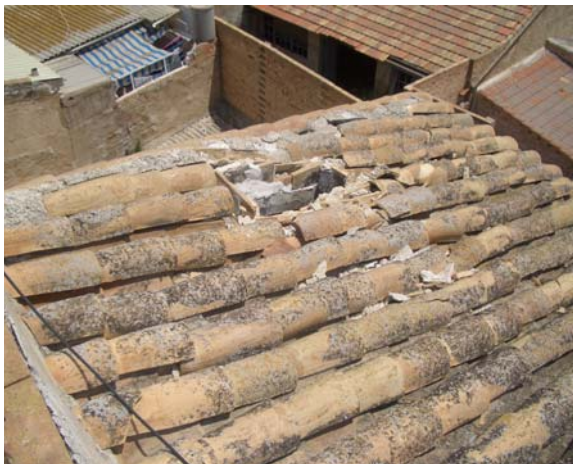
Desde el torreón se accede a una pequeña cubierta plana transitable, que presentaba igualmente daños significativos en todos sus elementos constituyentes. Sobre el pavimento horizontal, había caído abundante material procedente de los paños inclinados de cubierta, golpeando y deteriorando el solado, e incluso colaborando en la obstrucción de los elementos de desagüe, propiciando embalsamientos de agua y filtraciones de la misma hacia

**Figura 7. Daños que originan filtraciones de agua.**

- Sustitución del pavimento de la cubierta plana a la que se accede desde el torreón, por una baldosa de similar apariencia, previa reconstrucción de dicha cubierta con una solución invertida, garantizando principalmente en los puntos singulares de desagüe y en los encuentros con los paramentos verticales, que la lámina impermeabilizante se dobla correctamente hasta alcanzar una cota de impermeabilización de veinte centímetros por encima del nivel del pavimento terminado.

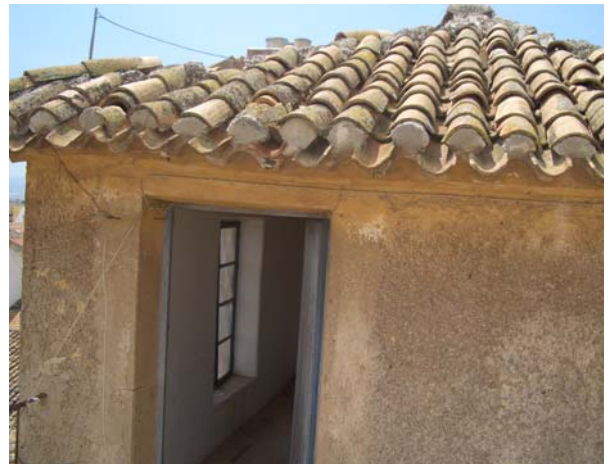
Esta circunstancia afectaba por igual a todos los paños de las cubiertas inclinadas, bien fueran del cuerpo principal de la edificación, bien pertenecientes a la cubierta a cuatro aguas del torreón.

**Figura 8. Deterioro de la cubierta del torreón.**

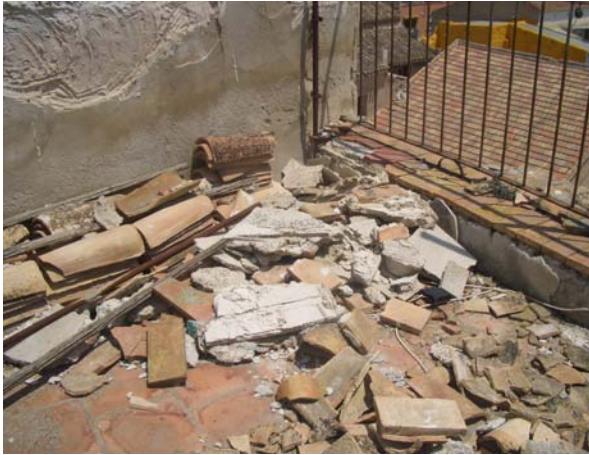
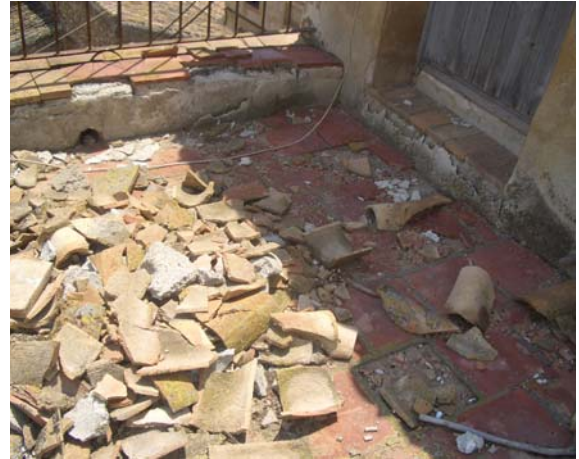
**Figuras 9 y 10. Desprendimiento y acumulación de material.**

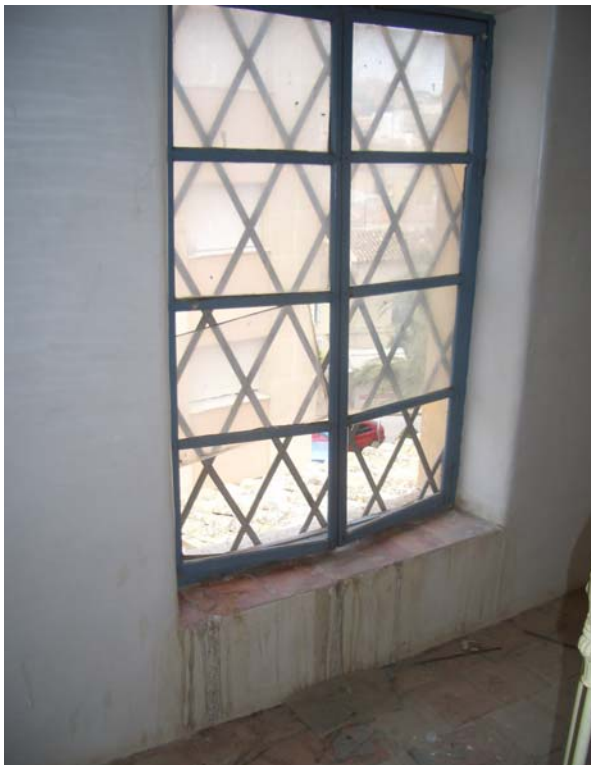
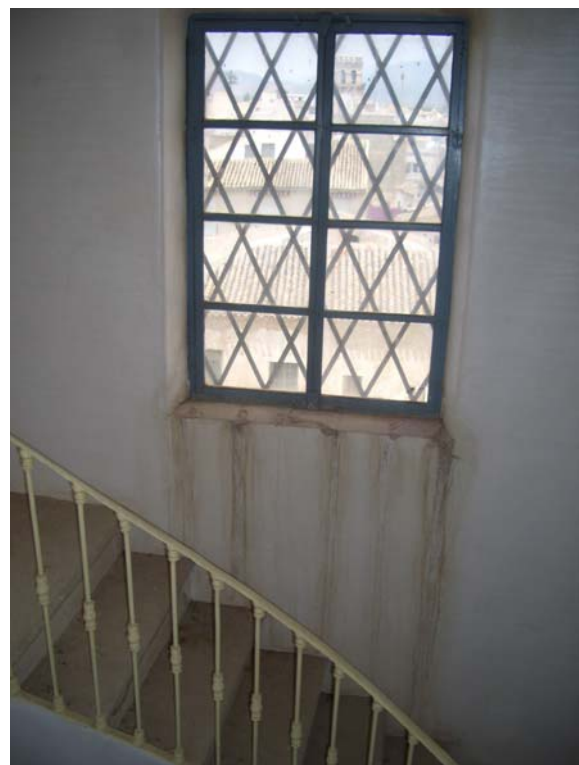
**Figuras 11 y 12. Desperfectos en carpinterías y elementos de evacuación de agua.**

- Inspección y actuación en toda la red de evacuación de agua procedente de lluvia del edificio, reparando los tramos del canalón de zinc original que presentaban desperfectos. Trabajando minuciosamente en las uniones entre las piezas y en los cambios de dirección de la red. Limpiando puntos de desagüe de material de construcción, vegetación, etc...

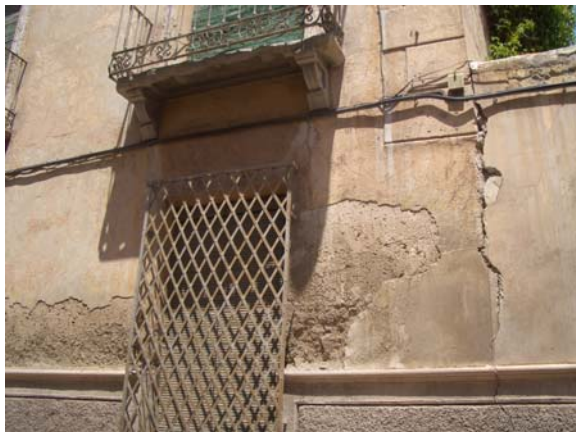
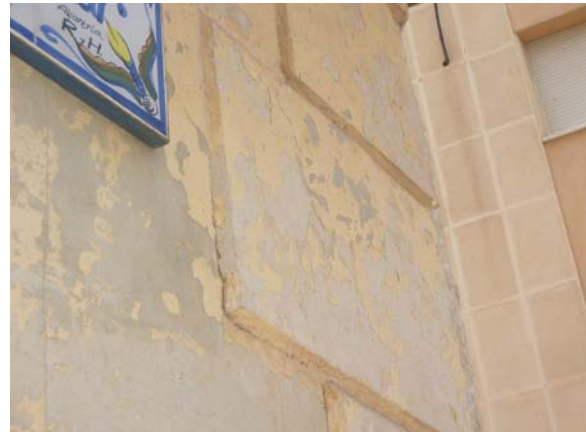
El pobre tratamiento superficial de las fachadas, con morteros de muy baja calidad, con pinturas de propiedades bien diferentes de las que actualmente existen en el mercado, la ausencia del mantenimiento periódico necesario, y la exposición a los diferentes agentes climáticos a lo largo de los años, provocaron un envejecimiento generalizado en todas las superficies de fachada de la Casa de Don Gonzalo.

Un deterioro gradual que fue creciendo con los años como consecuencia de la aparición de patologías en otros elementos constructivos, como las cubiertas. La escorrentía del agua como consecuencia de una ineficiente evacuación ha ido lavando progresivamente las superficies, contribuyendo a su desgaste y erosión, concluyendo con el desprendimiento de gran parte de los revestimientos de fachadas.

**Figuras 13 y 14. Desperfectos en morteros y pinturas en fachadas.**

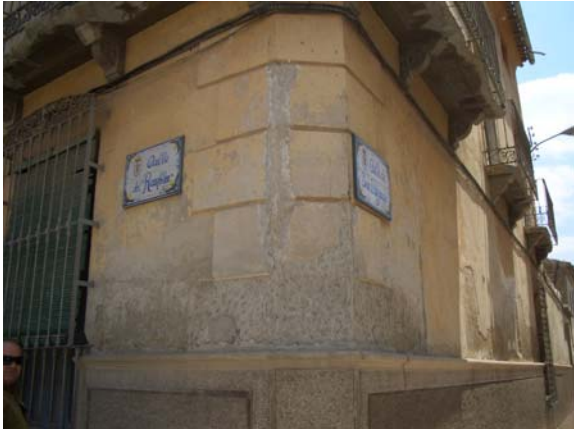
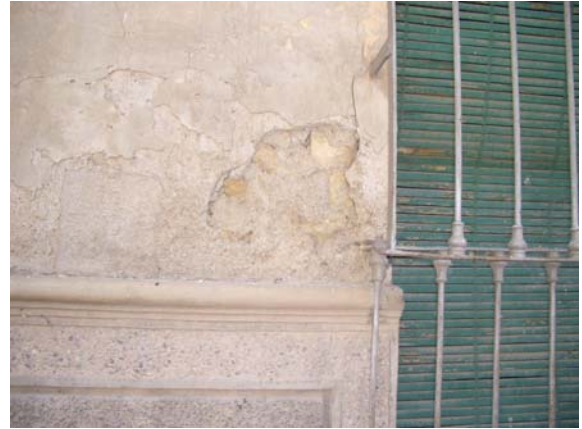
Figuras 15 y 16. Desperfectos en morteros y pinturas en fachadas.

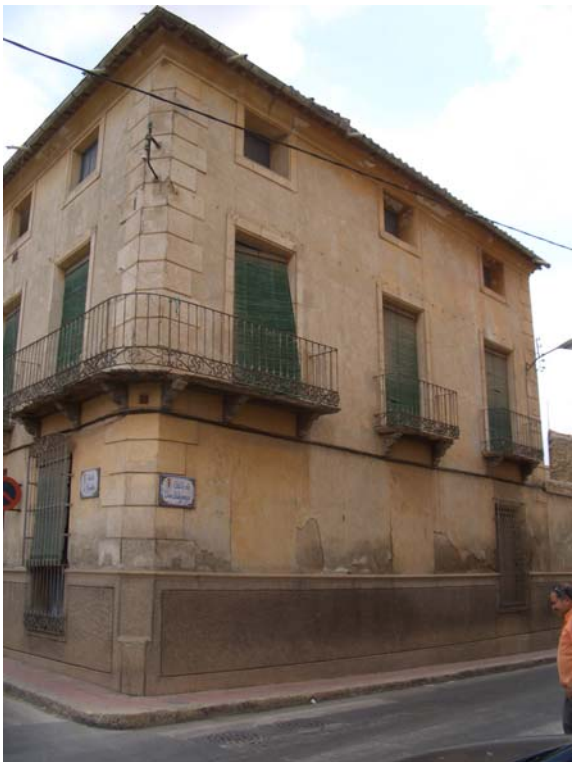
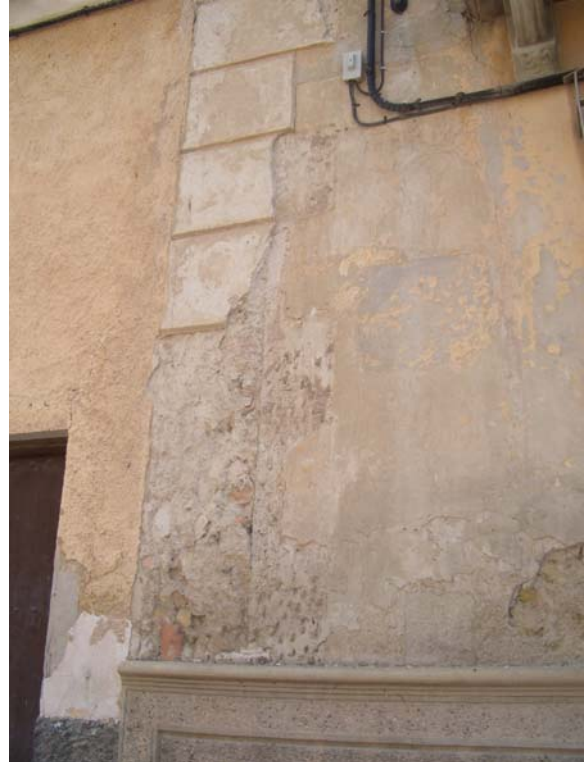
Figuras 17 y 18. Desperfectos en morteros y pinturas en fachadas.

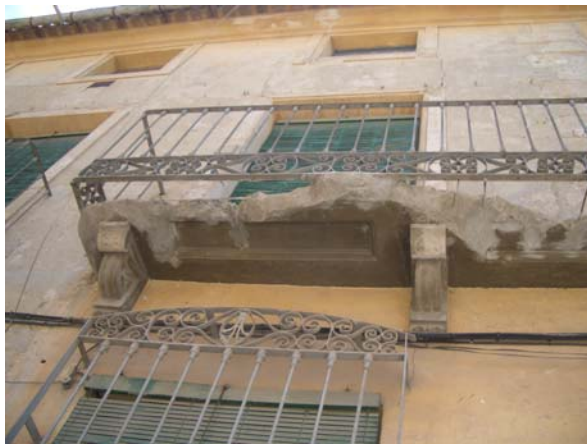
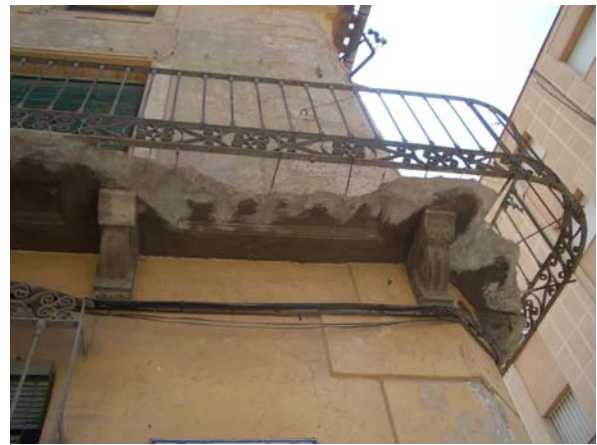
Todas las estancias de planta primera vuelcan a una serie de balcones que rodean el perímetro de la edificación que recae a las calles del Ramblar y San Ildefonso. Los tableros de los balcones presentaban un estado ruinoso que además de hacerlos impracticables, suponía el principal riesgo de la Casa de Don Gonzalo debido al continuo desprendimiento que sufrían hacia la vía pública. Marcaban de algún modo la mayor urgencia de la intervención.

Compuestos por mortero pobre y escasamente armados, apoyaban sobre unas ménsulas que se empotran en el muro de fachada y que presentaban en general buen estado.

**Figuras 19 y 20. Estado ruinoso de los balcones de planta primera.**

- Se procedió al derribo y desmonte de dichos planos y a la ejecución de nuevos tableros de hormigón, armados a base de barras de acero ancladas al muro con patilla en unos casos y barrena en diagonal y resina epoxi en otros. La perforación de anclaje al muro se realizó con inclinación, pero aproximándose a la vertical en el umbral y en los cajeados en muro, para posteriormente doblar las barras hasta la posición horizontal del plano del balcón.
- Se conservaron las ménsulas, que se encontraban en muy buen estado, y empotradas en los muros, sobre las que apoyan (aunque solamente por seguridad visual) los nuevos planos de balcones. Los encofrados se ejecutaron a base de tableros de madera, chapados, para la consecución de la planicie y lisura deseadas hasta conseguir el acabado de las formas y texturas con que contaban inicialmente. Las piezas fueron pintadas finalmente en color gris.

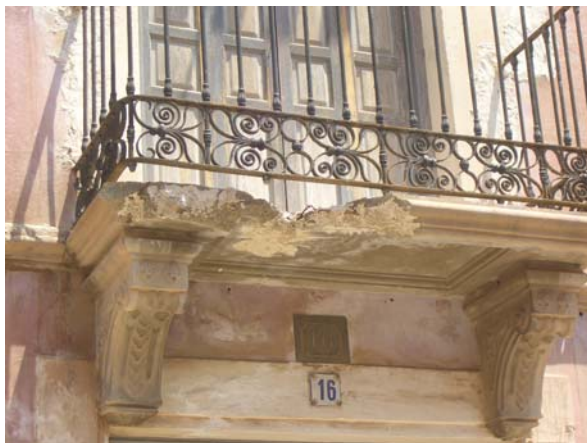
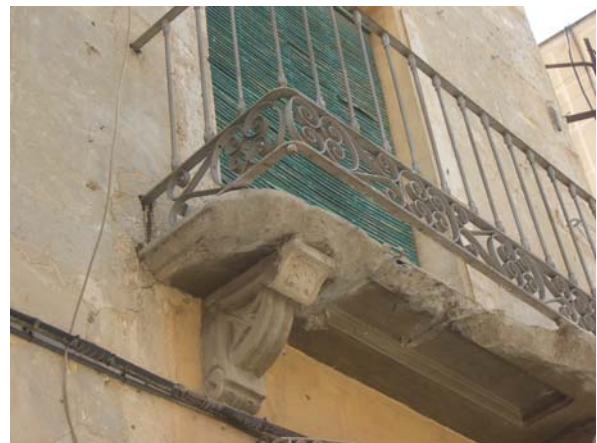
**Figuras 21 y 22. Estado ruinoso de los balcones de planta primera.**

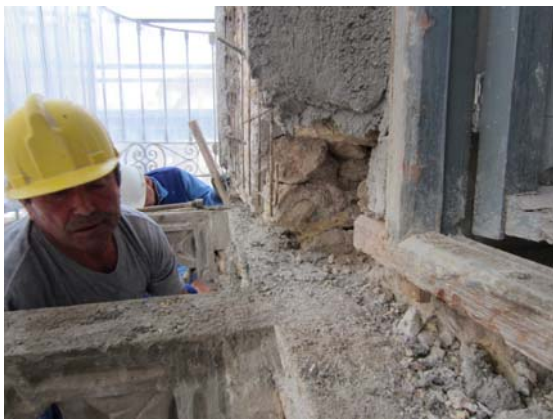
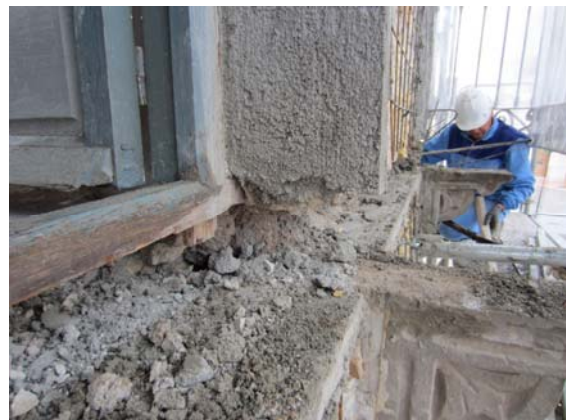
Los tableros apoyados en las ménsulas, presentaban un estado de ruina total, con descomposición del material (muy pobre de cemento y ligerísimamente armado), con desprendimiento permanente del mismo hacia vía pública.

**Figuras 41 y 42. Derribo y desmonte de los tableros apoyados en las ménsulas.**
