Puesta en valor de los restos arqueológicos del Castillo del Portazgo (Recinto inferior)

Francisco J. Sánchez Medrano*, Pilar Vallalta Martínez**

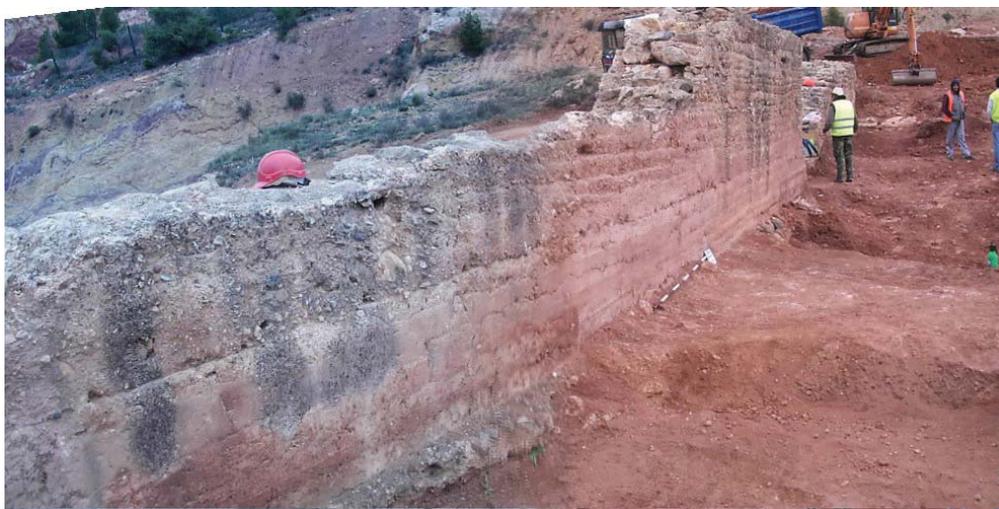
Fig.4.- Trabajos de excavación arqueológica, estudios de materiales, restauración y fotografía tomados en 2006 (Fuente: Sánchez Medrano, Fco. J.)

El muro izquierdo es el más representativo del sistema de construcción pues conserva un gran alzado y longitud (fig. 4). En él podemos ver improntas completas de los tablachos del encofrado. Hay cuatro longitudes desde 2,60, 2,35, 2,26 y 2, 20 m y todos de un mismo espesor. La altura llega en este alzado hasta 3,82 m.

Las líneas de arrojado de mortero están poco adheridas entre ellas. Esto puede ser porque entre cada tongada de mortero pasaba el tiempo suficiente para que se secase la superficie, o también que había una fina capa de arcilla entre las tongadas de mortero que las separaba, como se constató durante los trabajos de consolidación de los muros antes del proceso de desmontaje del castillo.
