# **IV CONGRESO NACIONAL DE ESTUDIANTES DE ARQUITECTURA TÉCNICA E INGENIERÍA DE EDIFICACIÓN PATOLOGÍA EN LA EDIFICACIÓN**

## **Libro de actas**

## RECONSTRUCCIÓN DE LA CASA FONTES PARA MUSEO Y ARCHIVO MUNICIPAL DE TORRE PACHECO

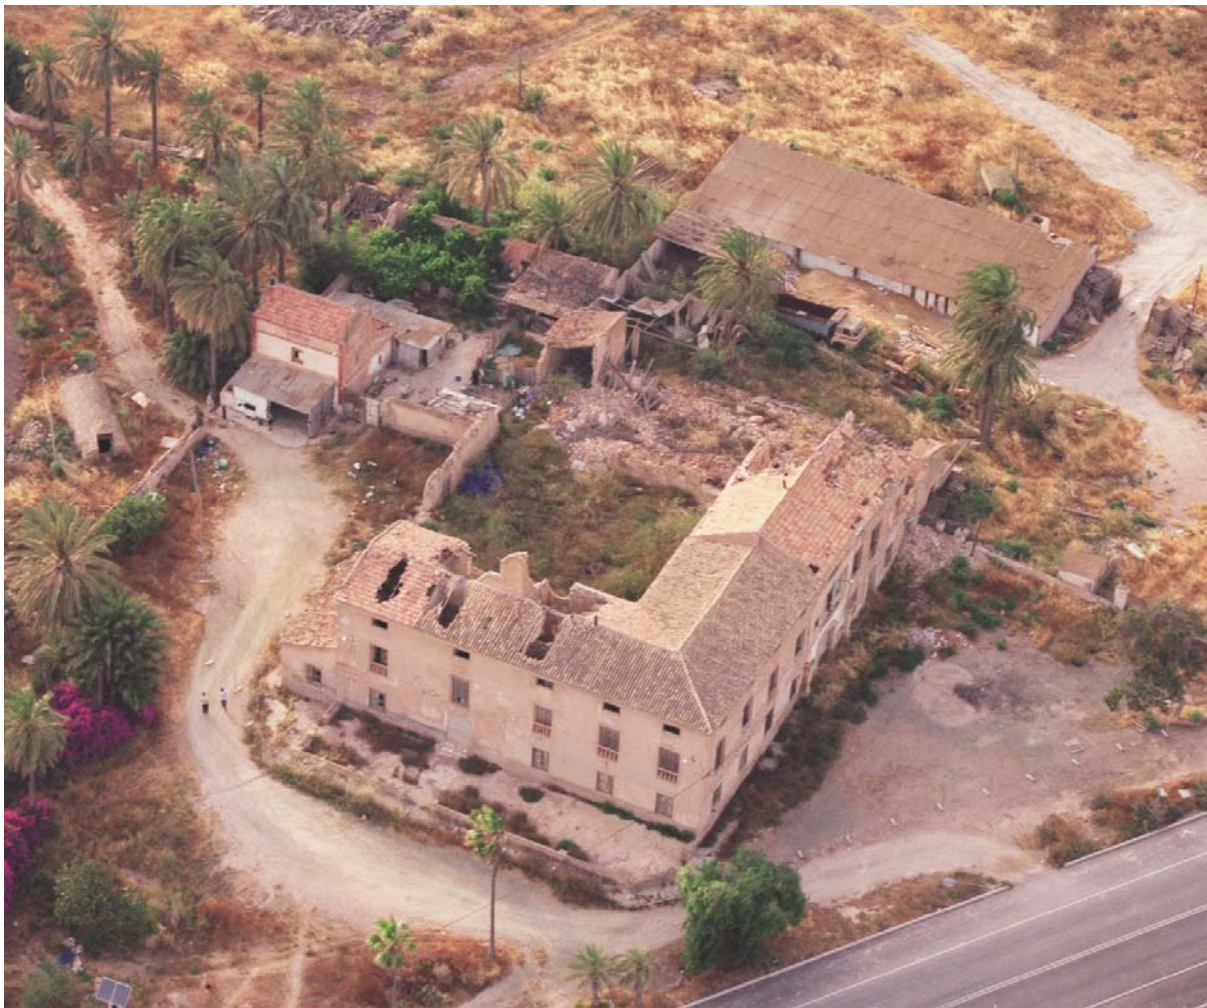
**Figura 3. Casa Fontes\_ año 2006.**

El edificio se nos presentaba como un hermético volumen, una gran caja en forma de L con grandes vanos dividida en tres alturas. Posteriormente se fueron adosando algunos cuerpos que (sobre las trazas de las antiguas caballerizas) apenas se mantienen en pie. En el cuerpo principal de la Casa aparecen elementos decorativos singulares como balaustradas, frisos, carpinterías de madera, zócalos de piedra y el escudo del marquesado de Torre Pacheco, como elemento principal en la fachada sur. Como elemento significativo y, pese a que prácticamente quedaba únicamente el arranque, destaca la torre en cuyo interior albergaba una escalera de caracol.

La idea inicial era mantener la mayor parte de las fachadas que aún estaban en pie para alojar las dependencias del Museo así como ampliar con edificaciones contiguas el programa necesario que se exigía para el Archivo Municipal. Tanto los interiores como forjados y

cubiertas se encontraban totalmente inutilizables debido al abandono sufrido en las últimas décadas por lo que el objetivo era proceder a un vaciado del interior manteniendo la envolvente.

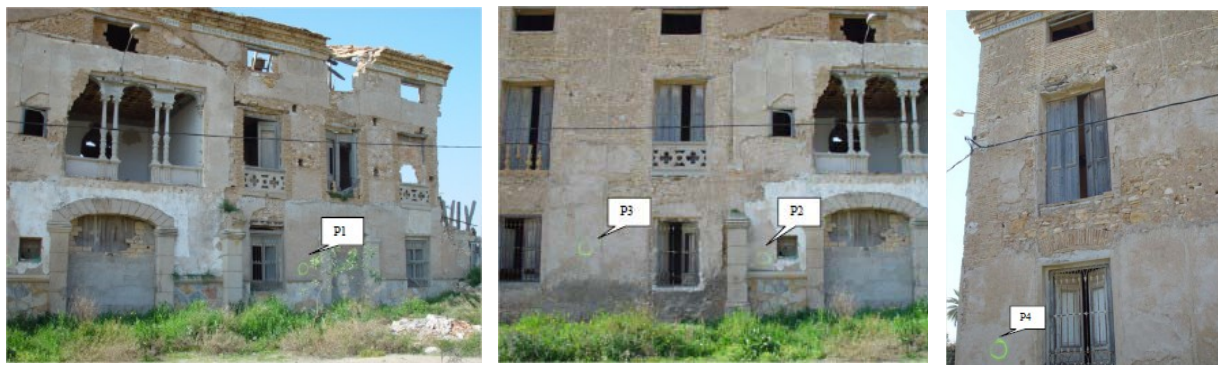
**Figura 5. Ensayos esclerométricos en fachada este.**

Para garantizar la estabilidad de las fachadas en la rehabilitación y adaptación al nuevo uso se procedió a la realización de ensayos esclerométricos mediante el “Martillo de Schmidt”, método basado en el principio de que el rebote de una masa elástica depende de la dureza de la superficie que golpea. El valor de la dureza “Schmidt” (medida de resistencia adimensional) está relacionado con el de la resistencia a compresión simple de matriz de las fachadas.

Una vez realizados los ensayos (encargados a Geocimes) se concluyó que la fachada este era totalmente irre recuperable. Al contrario que la fachada sur, que podía reforzarse y mantener su estabilidad. Sin embargo, dado su escaso interés arquitectónico, se consideró que al eliminar el arriostramiento con la fachada este podría sufrir el colapso por lo que se procedió a tramitar el informe de ruina previa descatalogación por parte de la Dirección General de Bellas Artes y Bienes Culturales del Servicio de Patrimonio Histórico de la Región de Murcia que fue tramitada en diciembre de 2008.

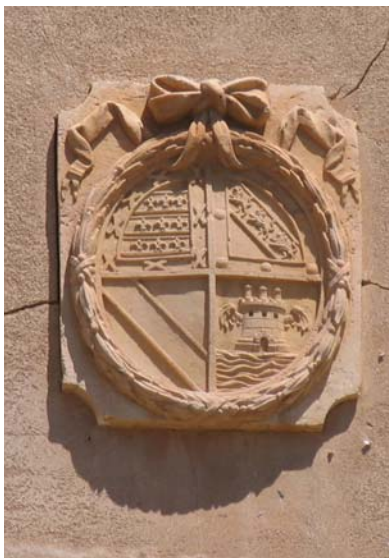
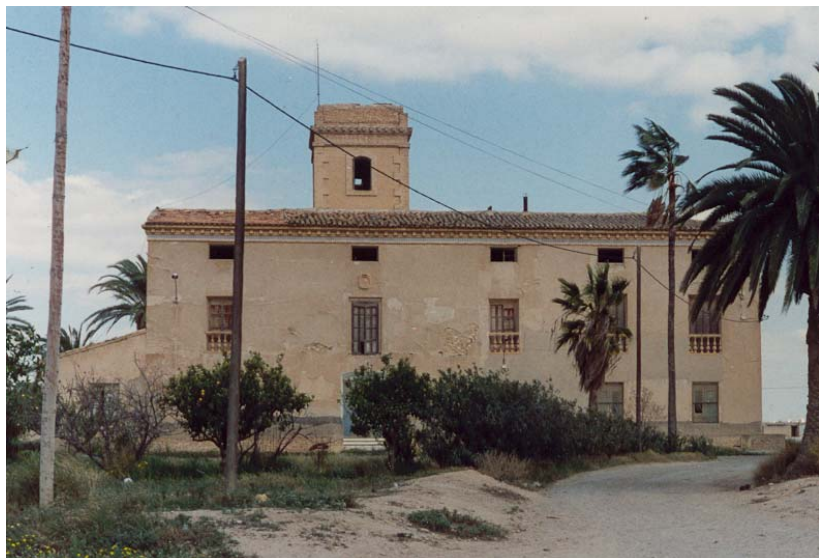
**Figura 6. Escudo Familia Fontes\_ Imagen años 8 (aún con torre).**

Como elemento simbólico se mantuvo el escudo de la familia Fontes que aún perduraba en la fachada sur y la torre de la que se tenía conocimiento solo por imágenes.

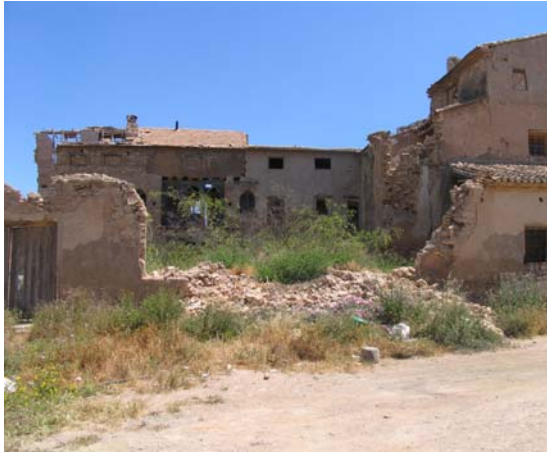
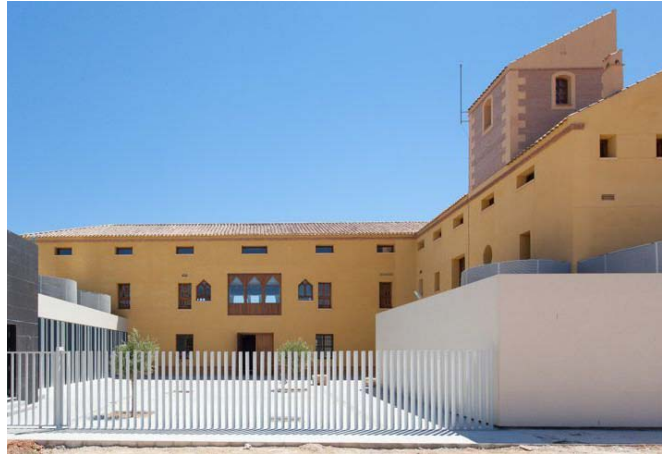
**Figura 13. Plaza interior.**

- Plaza de acceso y área de aparcamiento al aire libre.
- Espacio verde al que vuelca la cafetería y las dependencias del archivo
- Plaza “dura” interior en fachada oeste para exposiciones al aire libre entendido como espacio más privado.
