EVALUACIÓN DEL ESTADO DE CONSERVACIÓN EN EDIFICACIÓN TRAS SISMO

Alcañiz Martínez, J.H. ^{1*}; Lasheras Estrella, A. ¹; Sánchez Medrano, F. J. ¹; Estrella Sevilla, E. ²

^{1*} *Escuela Politécnica Superior. Universidad Católica de Murcia (UCAM)*

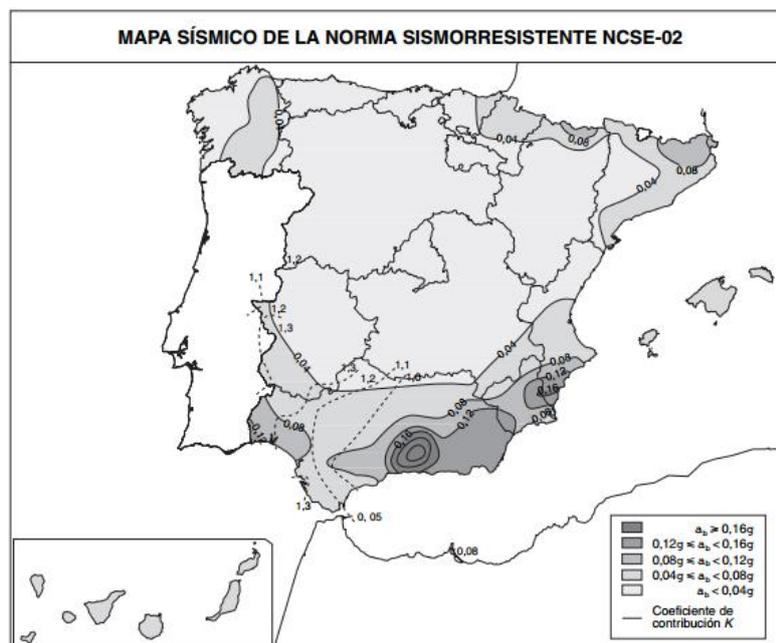
Figura 1: Mapa de peligrosidad sísmica de España (en valores de aceleración). Fuente: Instituto Geográfico Nacional.

La peligrosidad sísmica del territorio nacional se define por medio del mapa de peligrosidad sísmica (Figura 1). Dicho mapa suministra, expresada en relación al valor de la gravedad, g , la aceleración sísmica básica, a_b (un valor característico de la aceleración horizontal de la superficie del terreno) y el coeficiente de contribución K , que tiene en cuenta la influencia de los distintos tipos de terremotos esperados en la peligrosidad sísmica de cada punto.

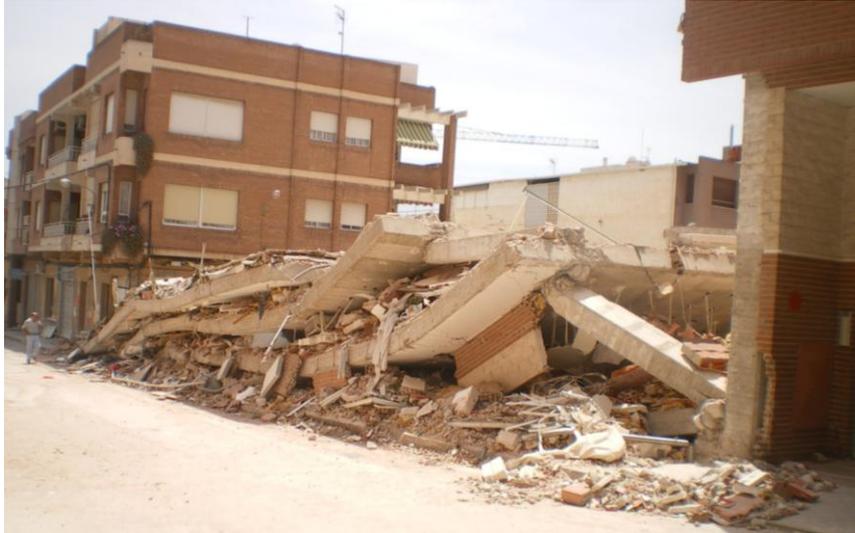
Figura 2: Colapso en total de una edificación en Lorca, fotografía realizada el 11 de Mayo de 2011. (Fuente: Los autores).

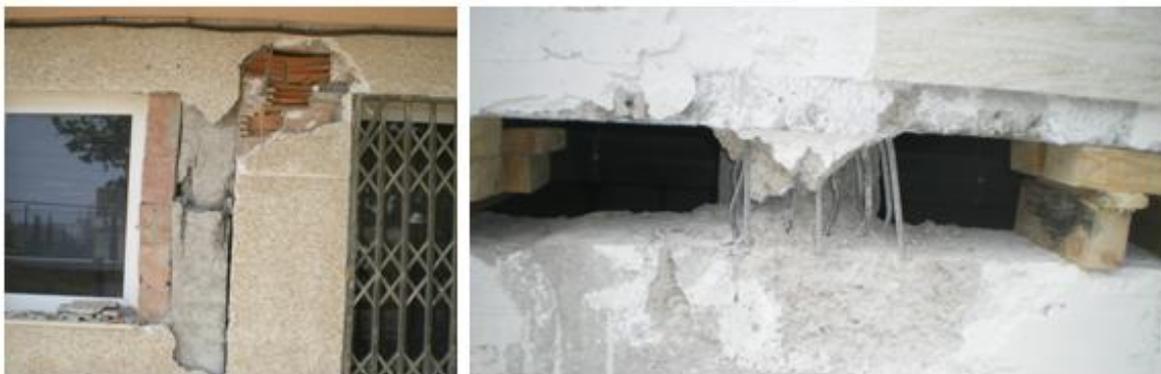
Figura 3: Daños localizados en pilares. (Fuente: Los autores).

- Edificio inclinado a uno de sus niveles.
- Asentamiento de la cimentación.
- Planta más afectada.
- Daño en elementos estructurales (vigas, pilares y nudos). Uno de los problemas más comunes de configuración estructural es el conocido efecto de pilar corto (Figura 3, derecha). Dicho pilar tiende a fallar en forma frágil al ser sometido a esfuerzos cortantes excesivos que se generan por estar impedida su deformación hasta la altura de los tabiques.

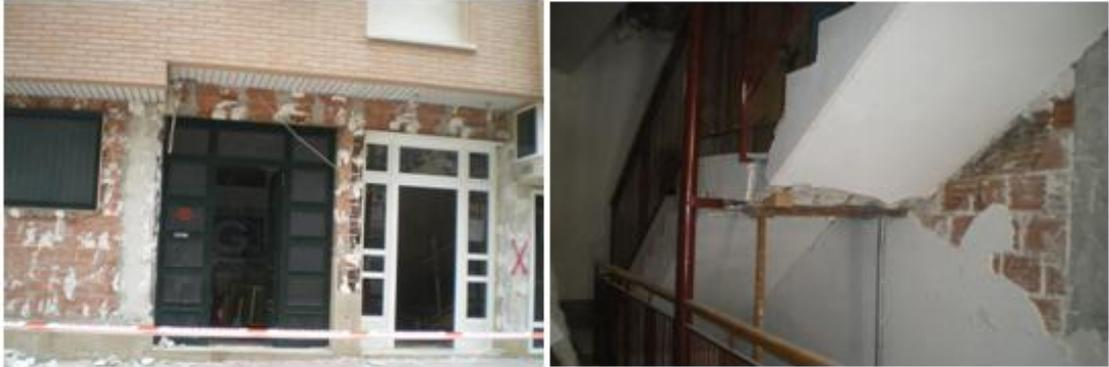
Figura 4: Daño localizado en fachada con desprendimiento del revestimiento (Izquierda). Daño producido en escalera (Derecha). (Fuente: Los autores).

- Daños en elementos no estructurales (escalera, antepecho, particiones, fachada, cubierta e instalaciones).

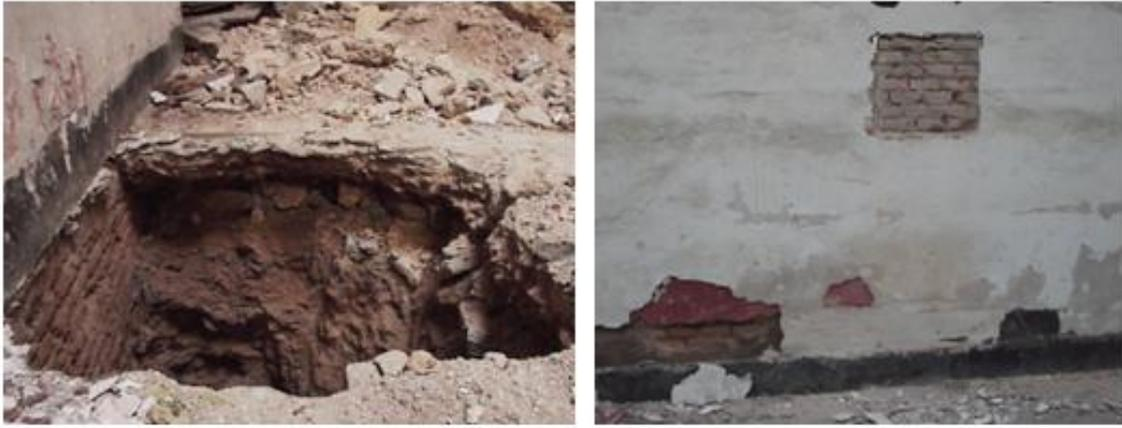
Figura 5: Catas de inspección, para la toma de muestras. Inspección de la cimentación de los muros (izquierda). Comprobación del revestimiento (derecha). (Fuente: los autores).

Dentro de los trabajos necesarios para la inspección y el conocimiento de las características geométricas de aquellos elementos estructurales, necesarios para la posterior evaluación resistente de la estructura del inmueble, se recomienda la apertura de una serie de calicatas y calas o rozas en distintas zonas del edificio (Figura 5) , tanto en el terreno junto a la cimentación, como en muros de carga y en forjados, confeccionándose un cuadro tipo, conteniendo: Tipología de la cata, identificación, localización, número de croquis y fotografía, naturaleza y cota de profundidad o plano de apoyo, etc.
