# CHEQUEO ESTRUCTURAL DE LAS EDIFICACIONES AFECTADAS TRAS SISMO

Mediante la presente investigación se estudia la posibilidad de analizar el estado de las edificaciones que hayan podido resultar afectadas tras un movimiento sísmico a través de un chequeo de los elementos estructurales, basado en la correlación de resultados entre la Velocidad de Ultrasonidos (V) y la Resistencia a Compresión (R), con el objetivo de realizar una evaluación estructural fiable.

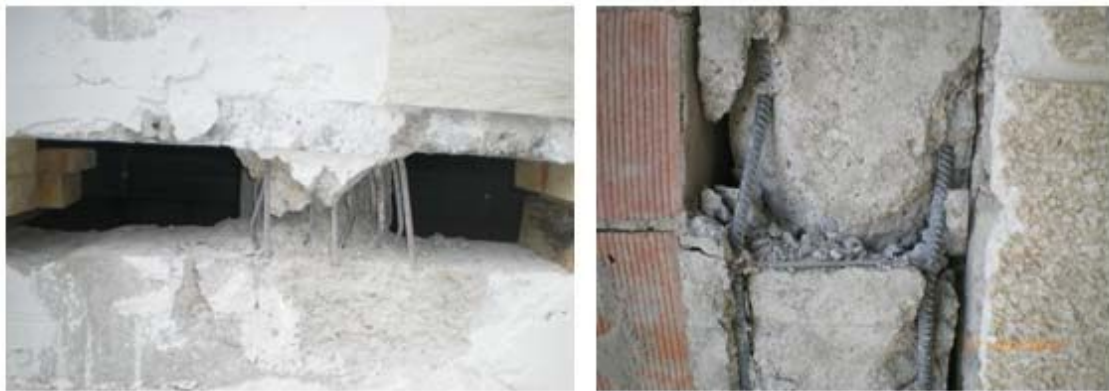
Figura 1. Daños localizados en pilares. (Fuente: Los autores).

Por lo general, los daños más comunes que sufren las estructuras de hormigón armado al producirse un sismo pueden deberse a:

- Inadecuada resistencia a cortante de las plantas debido a la escasez de elementos tales como pilares y muros.
- Grandes esfuerzos de cortante y tensión diagonal en pilares o en vigas.
- Fallo por adherencia del bloque de unión en las conexiones viga-pilar debido al deslizamiento de las varillas ancladas.
- Grandes esfuerzos en muros a cortante, sin o con aberturas, solos o acoplados.
- Vibración torsional causada por la falta de coincidencia en planta del centro de masas con el centro de rigidez.
- Punzonamiento de la losa de edificios construidos a base de losas planas.
- Variación brusca de la rigidez a lo largo de la altura del edificio.
- Golpeo entre edificios.
- Amplificación de los desplazamientos en los niveles superiores de los edificios.
- Grandes esfuerzos a cortante en pilares cortos por el efecto restrictivo al desplazamiento causado por elementos no estructurales.

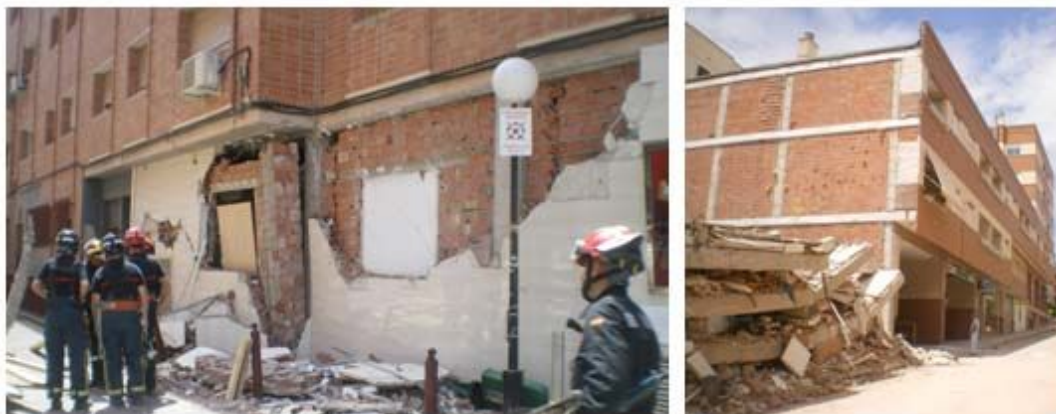
Figura 2. Daños provocados en fachada (Izquierda). Colapso de una estructura (Derecha). (Fuente: Los autores).

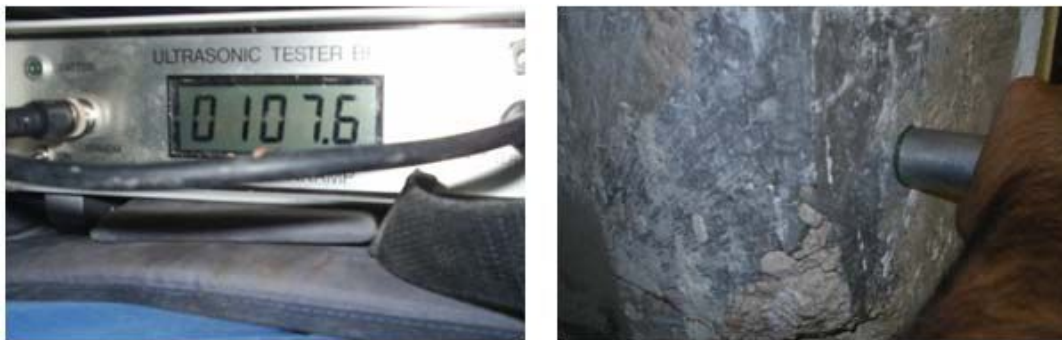
**Figura 3. Ultrasonic Tester (izquierda). Análisis “in situ” mediante Ultrasonidos (derecha). (Fuente: Los autores).**

Tras producirse un terremoto, se hace imprescindible conocer el estado en el que se encuentran las edificaciones que hayan podido verse afectadas. Es ya conocido que a través del análisis mediante Ultrasonidos se detectan posibles discontinuidades tanto superficiales como internas presentes en el material inspeccionado (HENRY, 2009).

Para su interpretación se tiene en cuenta que los valores más altos de velocidad, determinan una mayor densidad y compacidad del material (FACAOARU, y LUGNANI, 1993).

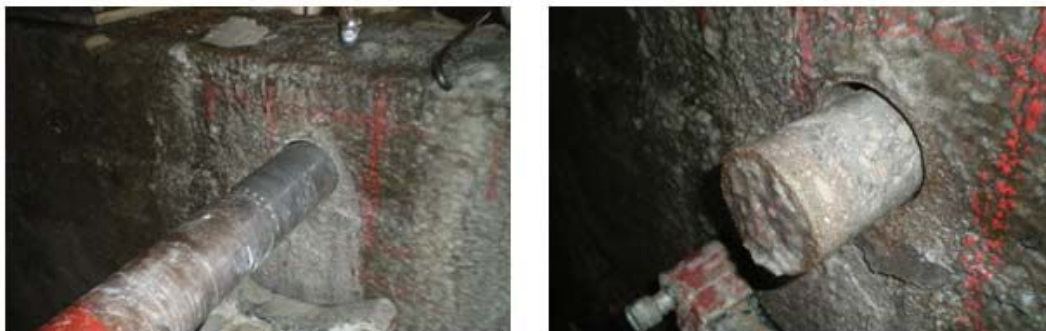
**Figura 4. Proceso de extracción de una probeta testigo de hormigón, tras la realización del ensayo mediante ultrasonidos. (Fuente: Los autores).**

Mediante el ensayo de Compresión Simple se determina la resistencia real del hormigón. Con ambos métodos se aplica la técnica de chequeo estructural basada en la correlación de resultados, entre ellos.
