ESCUELA INTERNACIONAL DE DOCTORADO
Programa de Doctorado en Tecnologías de la
Computación e Ingeniería Ambiental

El empleo de la piedra Tabaire en la Arquitectura
Militar de Cartagena (España). Impacto ambiental,
caracterización y estado de conservación

Murcia, abril de 2021

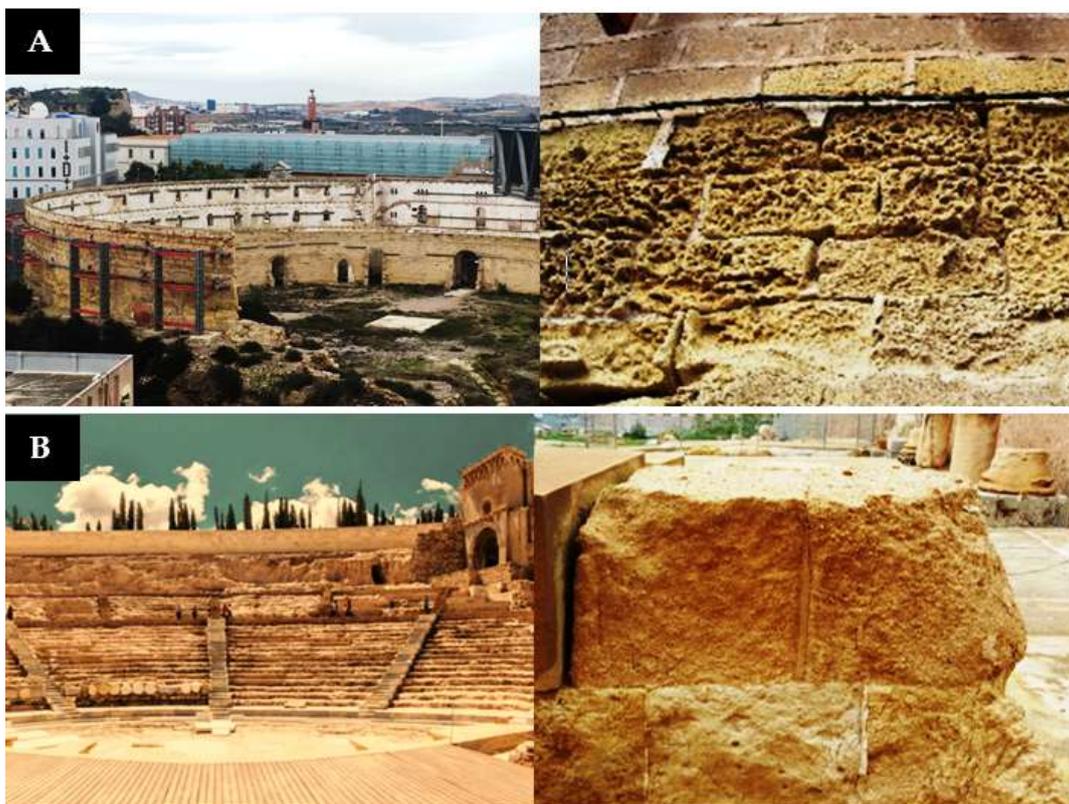
Figura 1.3. A: vista general de la plaza de toros (izquierda) y detalle de la piedra Tabaire (derecha). B: Teatro Romano (izquierda) y sillares de Tabaire localizados en su interior (derecha). Fuente: elaboración propia

Gran parte del patrimonio arqueológico y arquitectónico de la ciudad se construyó total o parcialmente con este material. Su explotación suministró bloques para la edificación de las construcciones más notables de Cartagena. Podemos encontrarlo en construcciones de enorme valor histórico y cultural, como son el Teatro Romano (s. I a.C) y la plaza de toros (s. XIX), la más antigua de la Región de Murcia, asentada sobre el Anfiteatro romano, que se encuentra actualmente en proceso de restauración (Figura 1.3).

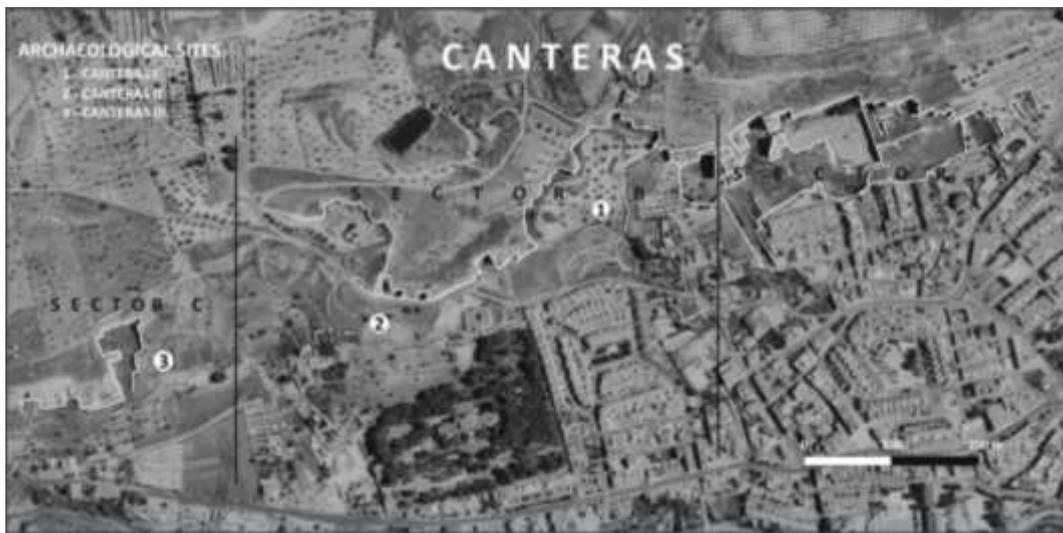
Figura 2.7. Localización de los sectores de la Cantera. Fuente: Soler Huertas et al., 2014

El segundo foco, mucho más monumental que el anterior, se subdivide a su vez en tres sectores denominados 1, 2 y 3 (Figura 2.7), que comprenden una longitud de 1,1 km y una anchura de 170 m.

El sector A alcanza los 400 m de longitud, 140 m de anchura y una profundidad máxima de 30 m. En la zona central se ha documentado la presencia de pequeños orificios pareados labrados artificialmente sobre la roca, interpretados como peldaños para el descenso/ascenso de los canteros hasta las áreas extractivas. Este sistema fue uno de los principales sistemas de acceso empleados desde la Antigüedad (Forbes, 1966).

El sector C alcanza los 130 m de longitud y los 100 de anchura, llegando los frentes verticales a una altura de 14 a 16 m. En algunas zonas pueden apreciarse las huellas de herramientas empleadas en la extracción, principalmente el pico y el martillo de talla.

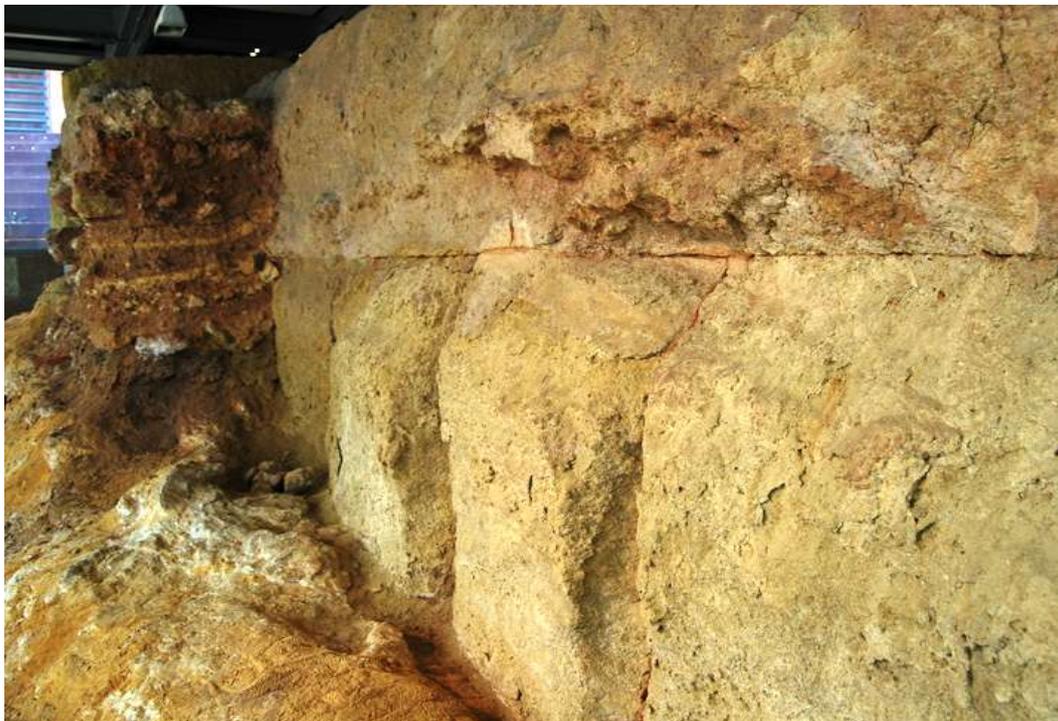
Figura 2.8. Centro de Interpretación de la Muralla Púnica, detalle de los sillares de Tabaire. Fuente: elaboración propia

Los restos hallados de la muralla tienen una longitud de 30 metros, y en algunos tramos la altura supera los 3 metros. En la actualidad los restos se encuentran conservados y musealizados en el interior del Centro de Interpretación de la Muralla Púnica, donde pueden visitarse (Figura 2.8).

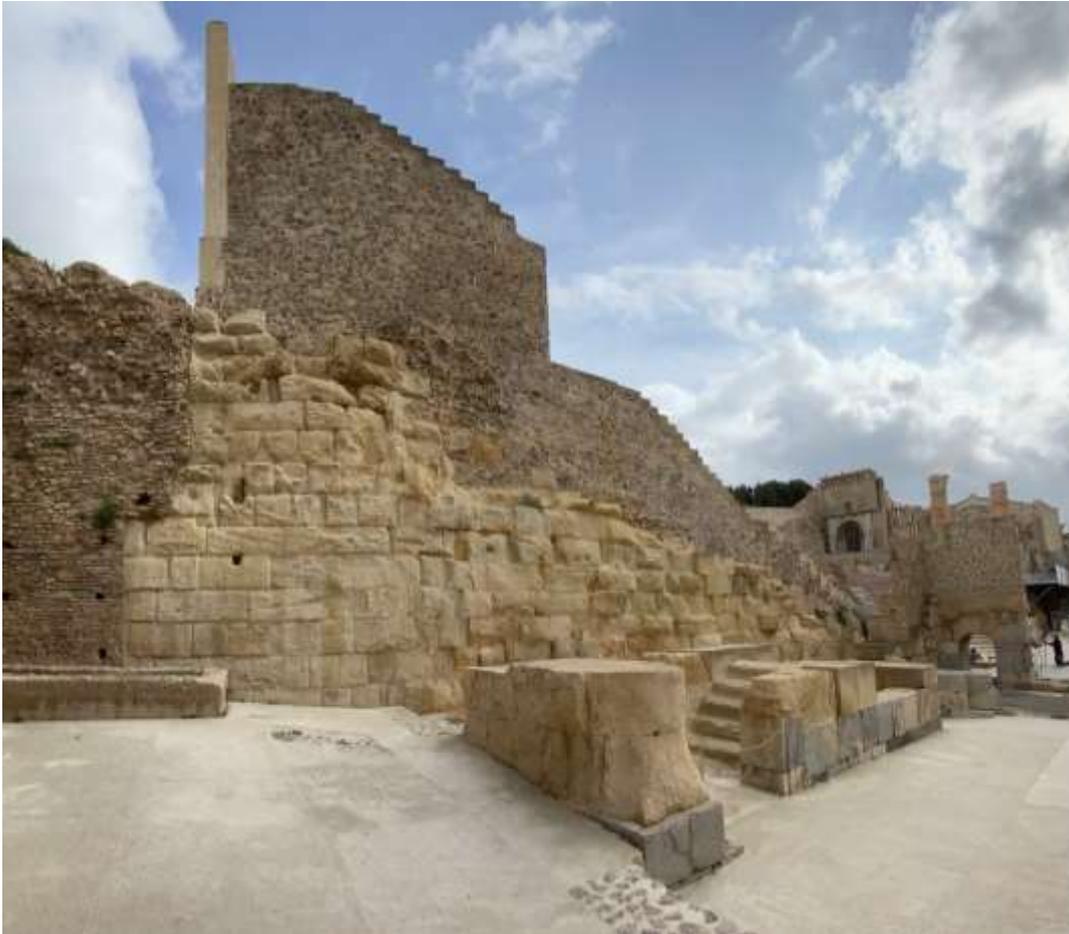
Figura 2.9. Sillería de Tabaire en el Teatro Romano de Cartagena. Fuente: elaboración propia

En época romana el Tabaire se elabora como sillar rectangular y, en algunas ocasiones, ligeramente almohadillado. A pesar de tratarse de un módulo variable, se aprecia una medida estándar de 2x2x4 pies romanos, directamente relacionada con las dos técnicas constructivas mayormente utilizadas en la ciudad, el *opus quadratum* y el *opus vittatum*; estos aparejos se encuentran en la mayoría de los casos asociados a estructura de *opus caementicium*, como en los *aditus* del teatro (Figura 2.9) o en el muro de contención de la plataforma superior del foro (Ramallo y Ruiz, 1998). Asimismo, se utilizó este material en la pavimentación de plazas y en la elaboración de elementos arquitectónicos como: capiteles, fustes, basas y piezas de arquitrabe.

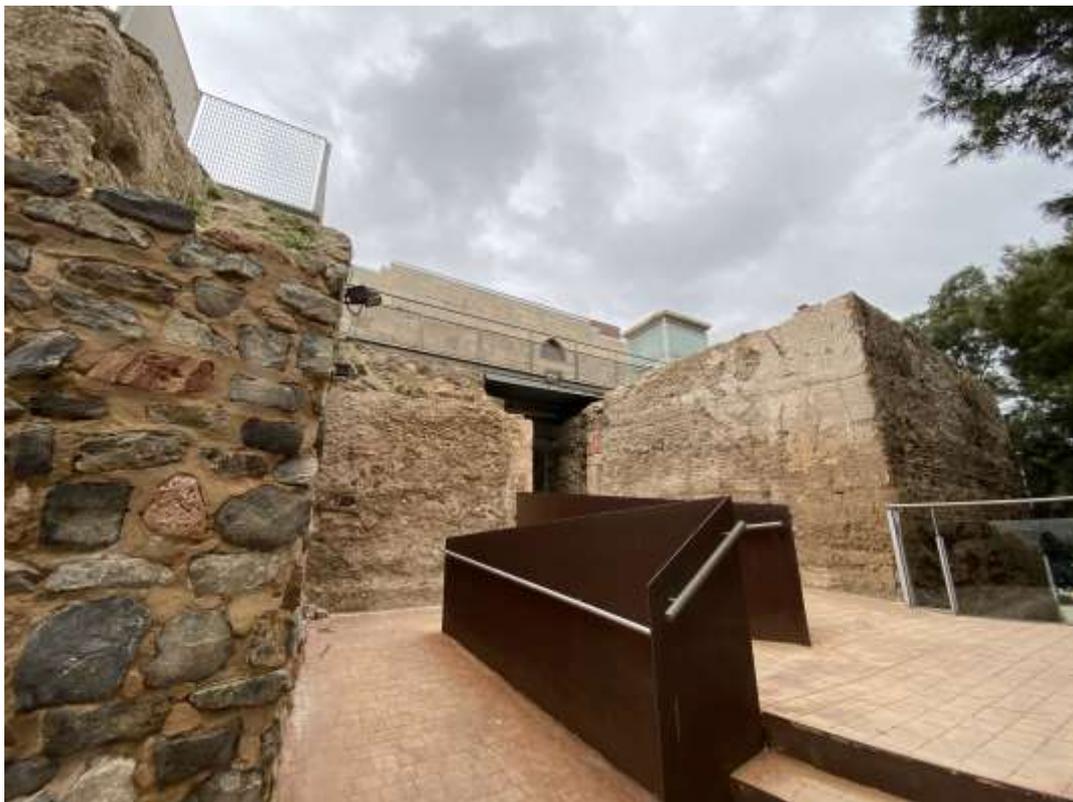
Figura 2.10. Exterior del Castillo de la Concepción. Fuente: elaboración propia

Con el paso del tiempo y la llegada de la Edad Media se reduce la explotación de las canteras de Tabaire. La ciudad se concentra en el Catillo de la Concepción, situado en el cerro del mismo nombre, donde únicamente se detecta la presencia del Tabaire en los Aljibes de la Torre del Homenaje (Figura 2.10). Este hecho tiene sentido, ya que, en época Bizantina, el Tapial era el principal sistema constructivo empleado (Eslava, 1984).

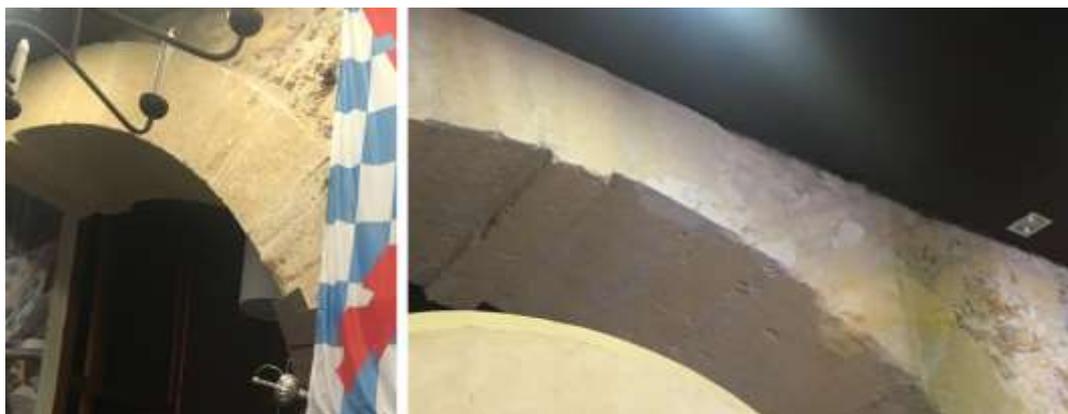
Figura 2.11. Arquería de piedra Tabaire en la Casa de la Pólvara. Fuente: elaboración propia

Posteriormente, durante el siglo XVI, se continúa con el empleo variable de este material de construcción. Así, lo encontramos en la Casa del Rey y en la Casa de la Pólvara, siendo en ésta última toda la arquería de piedra Tabaire (Figura 2.11).

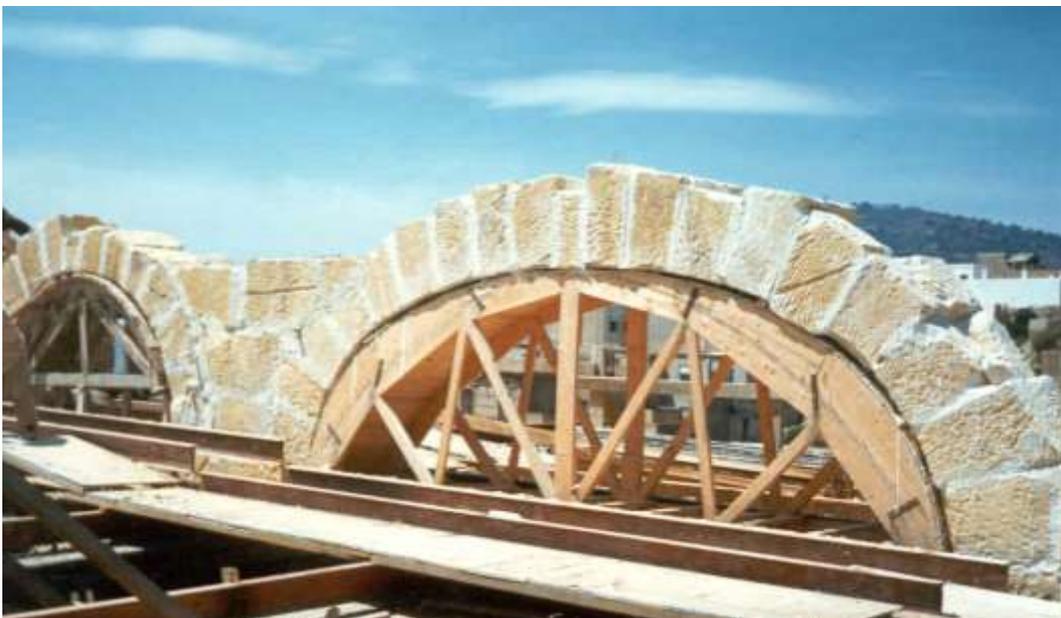
Figura 2.13. Arcos compuestos por sillería de Tabaire en el Real Hospital de Marina. Fuente: Lasheras, 2011

Pero el impulso definitivo de Cartagena llegó durante el siglo XVIII, periodo en el que los Borbones se instalan definitivamente en el trono de España tras la Guerra de Sucesión, encargando importantes reformas. Es durante este periodo, con motivo de importantes construcciones militares proyectadas en la ciudad (Soler y Antolinos, 2007), cuando se realiza un uso masivo del Tabaire. Cabe destacar ejemplos tan significativos como el Real Hospital de Marina y el Real Arsenal de Marina, donde se puede apreciar la piedra, tanto en muros como en arquería (Figuras 2.13 y 2.14).

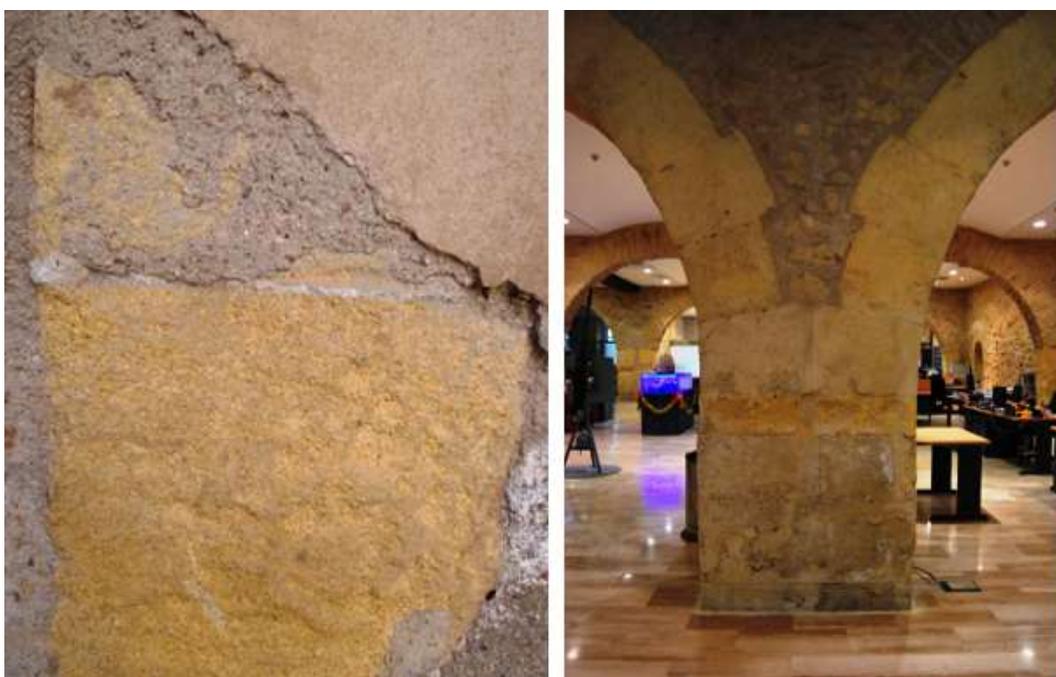
Figura 2.14. Detalle bloques de Tabaire en el Real Hospital de Marina (izquierda) y en el Real Arsenal de Marina (derecha). Fuente: elaboración propia

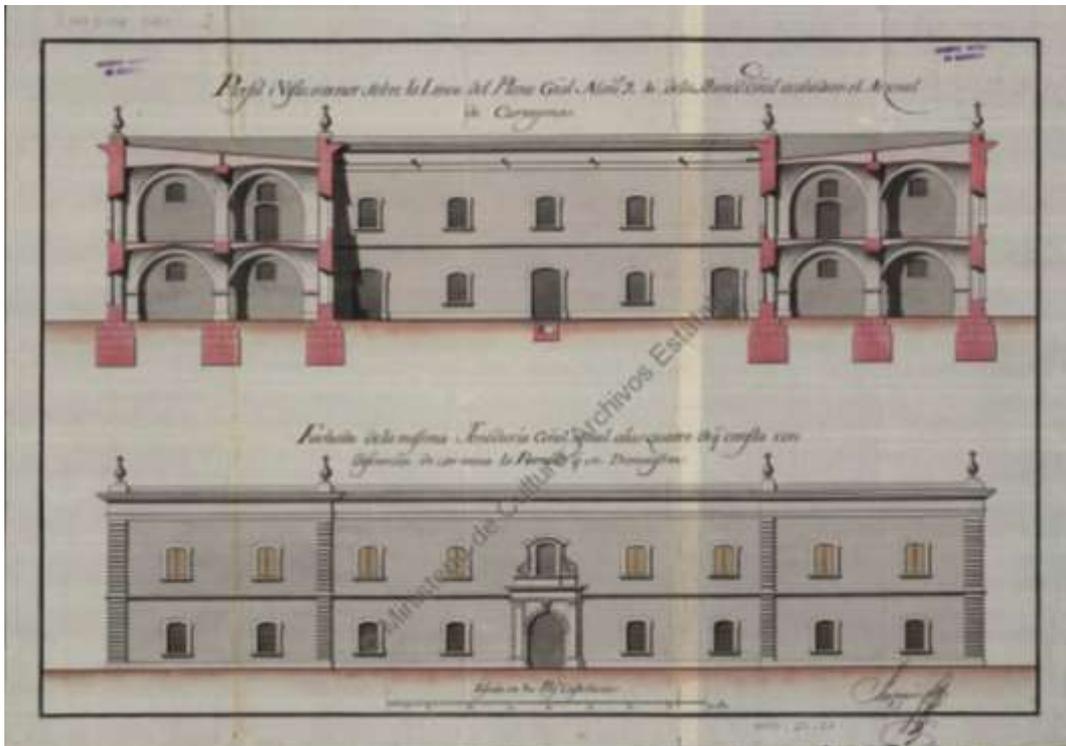
Figura 2.18. Perfil y Vista interior sobre la Línea del Plano General números 9. 10. de la Teneduría general acabada en el Arsenal de Cartagena. Feringán y Cortés, Sebastián. A.G.S., MPD XXV-21. Fuente: Ministerio de Educación, Cultura y Deportes. Archivo General de Simancas

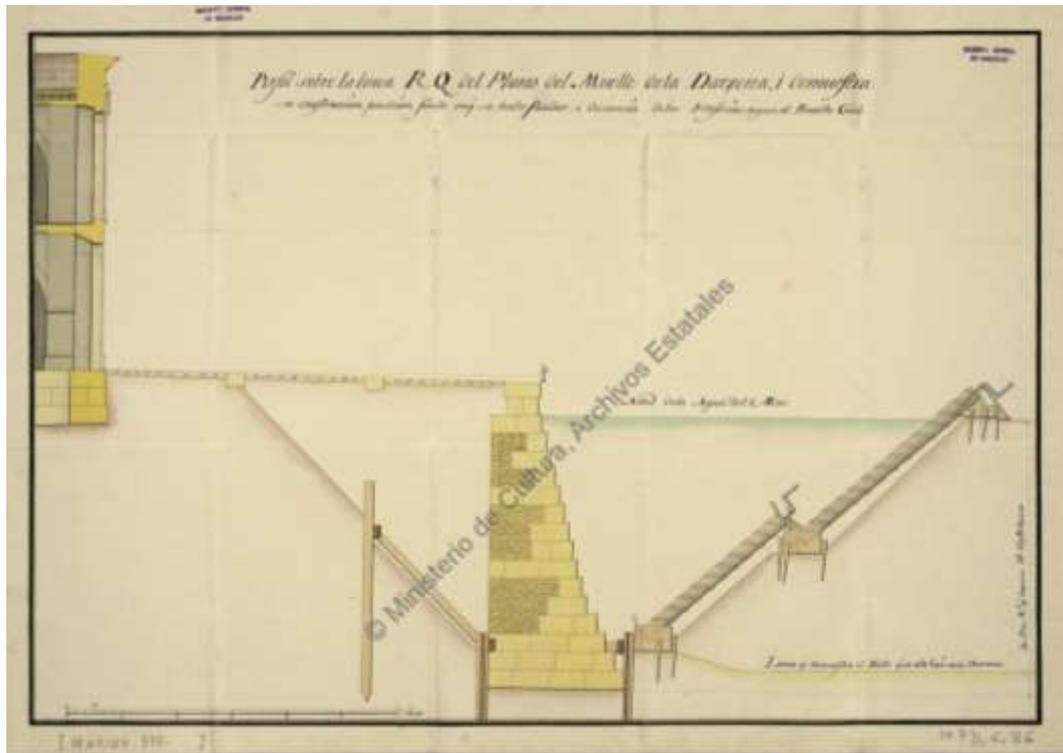
Figura 2.19. Perfil sobre la línea R.Q. del plano del Muelle de la Dársena y demuestra su construcción, posición y fondo (1749). Feringán y Cortés, Sebastián. A.G.S., MPD VI-86. Fuente: Ministerio de Educación, Cultura y Deportes. Archivo General de Simancas

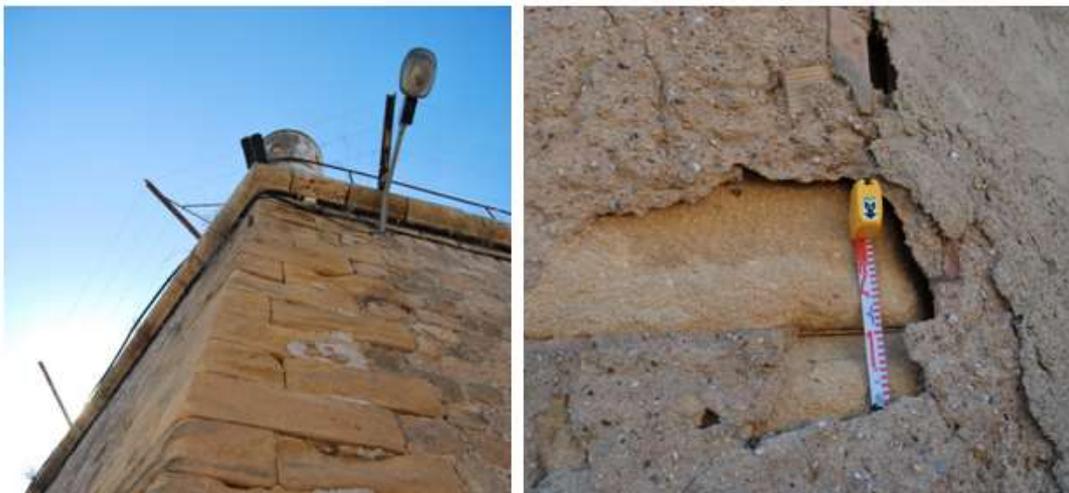
Figura 2.21. Sillería de Tabaire en la Muralla De Carlos III, rambla de Benipila. Fuente: elaboración propia

En la Muralla de Carlos III, encontramos el Tabaire en los baluartes y en la cimentación durante las primeras fases de construcción y exclusivamente en la cimentación en las últimas fases.

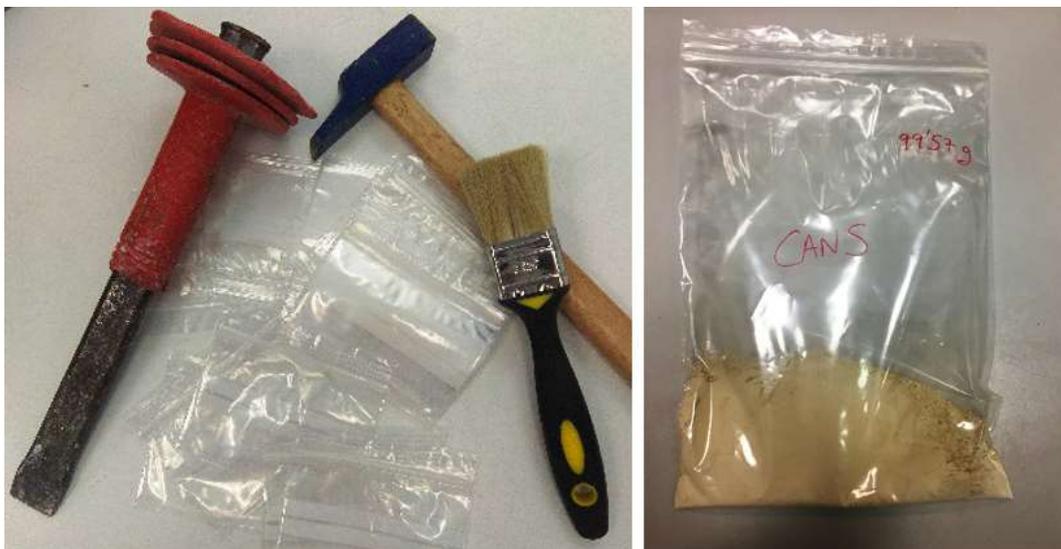
Figura 4.2. Herramientas para la recogida de muestras. Fuente: elaboración propia

Durante el periodo de recogida de muestras se utilizaron como instrumentos para la toma de muestras: un pequeño cincel metálico y un martillo con el que golpear la zona si fuera necesario, una brocha para desprender las zonas más deterioradas y bolsas de plástico herméticas para conservar adecuadamente las muestras (Figura 4.2). Una vez seleccionadas las muestras se fueron recogiendo las mismas, a fin de ser analizadas en laboratorio. Los fragmentos recogidos, de dimensiones $2 \times 2 \text{ cm}^2$ aproximadamente, se introdujeron en bolsas de plástico herméticamente cerradas y etiquetadas según la designación desarrollada en el siguiente apartado.

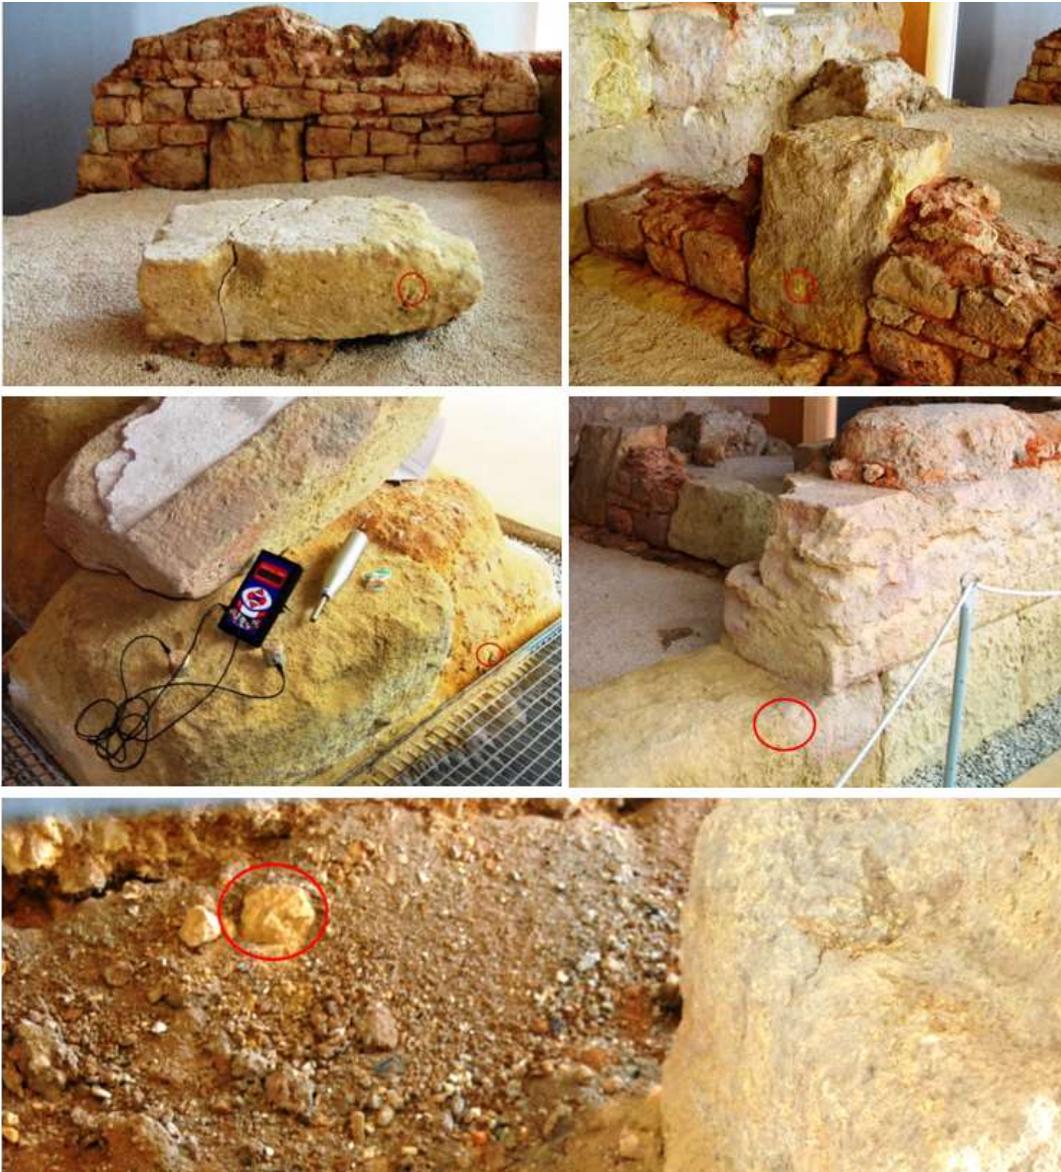
Figura 4.3. De izquierda a derecha y de arriba abajo: MLA1, MLA2, MLA3, MLA4 y MLA5.
Fuente: elaboración propia

En la Figura 4.3 se exponen las fotografías de las muestras seleccionadas en la Muralla Púnica. Se recogieron un total de cinco muestras, descritas en la Tabla 4.2.

Designación	Descripción
MLA1	Muestra extraída a 20 cm del suelo, de un bloque aislado, cercano a la fachada del museo, de dimensiones 98x50x32 cm ³ y estado de conservación medio.
MLA2	Se trata de una muestra extraída a 30 cm del suelo, de un bloque situado frente a MLA1, de dimensiones 52x45x60 cm ³ y estado de conservación aparentemente bueno.
MLA3	Se trata de una muestra del material desprendido, recogida por tanto del suelo, situado bajo un bloque bastante deteriorado.
MLA4	Muestra de piedra que incluye parte del recubrimiento, recogida a una cota de 40 cm respecto del suelo, en una zona donde la piedra se encuentra en aparente buen estado de conservación.
MLA5	Se trata de un fragmento de material desprendido y recogido del suelo. La piedra se encuentra deteriorada.

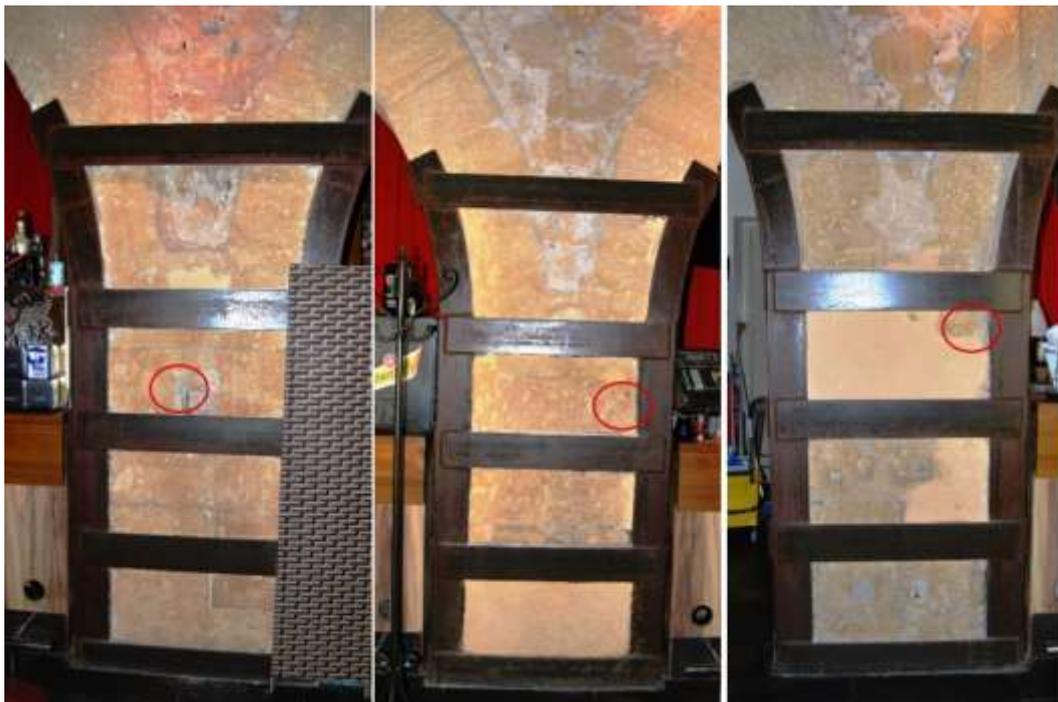
En la casa de la Pólvara, se tomaron tres muestras (descritas en la Tabla 4.4). Dichas muestras se corresponden con los tres pilares que quedan expuestos en la sala interior de la construcción (Figura 4.5).

Designación	Descripción
MLC1	Muestra de piedra recogida a una cota de 70 cm, en una zona que se encuentra en aparente buen estado de conservación.
MLC2	Se trata de una muestra del material recogida a 75 cm, se encuentra en peor estado que la MLC1.
MLC3	Se trata de una muestra del material recogida a 80 cm. Se encuentra en un estado similar al de MLC2.

Figura 4.5. MLC1 (izquierda). MLC2 (centro). MLC3 (derecha). Fuente: elaboración propia

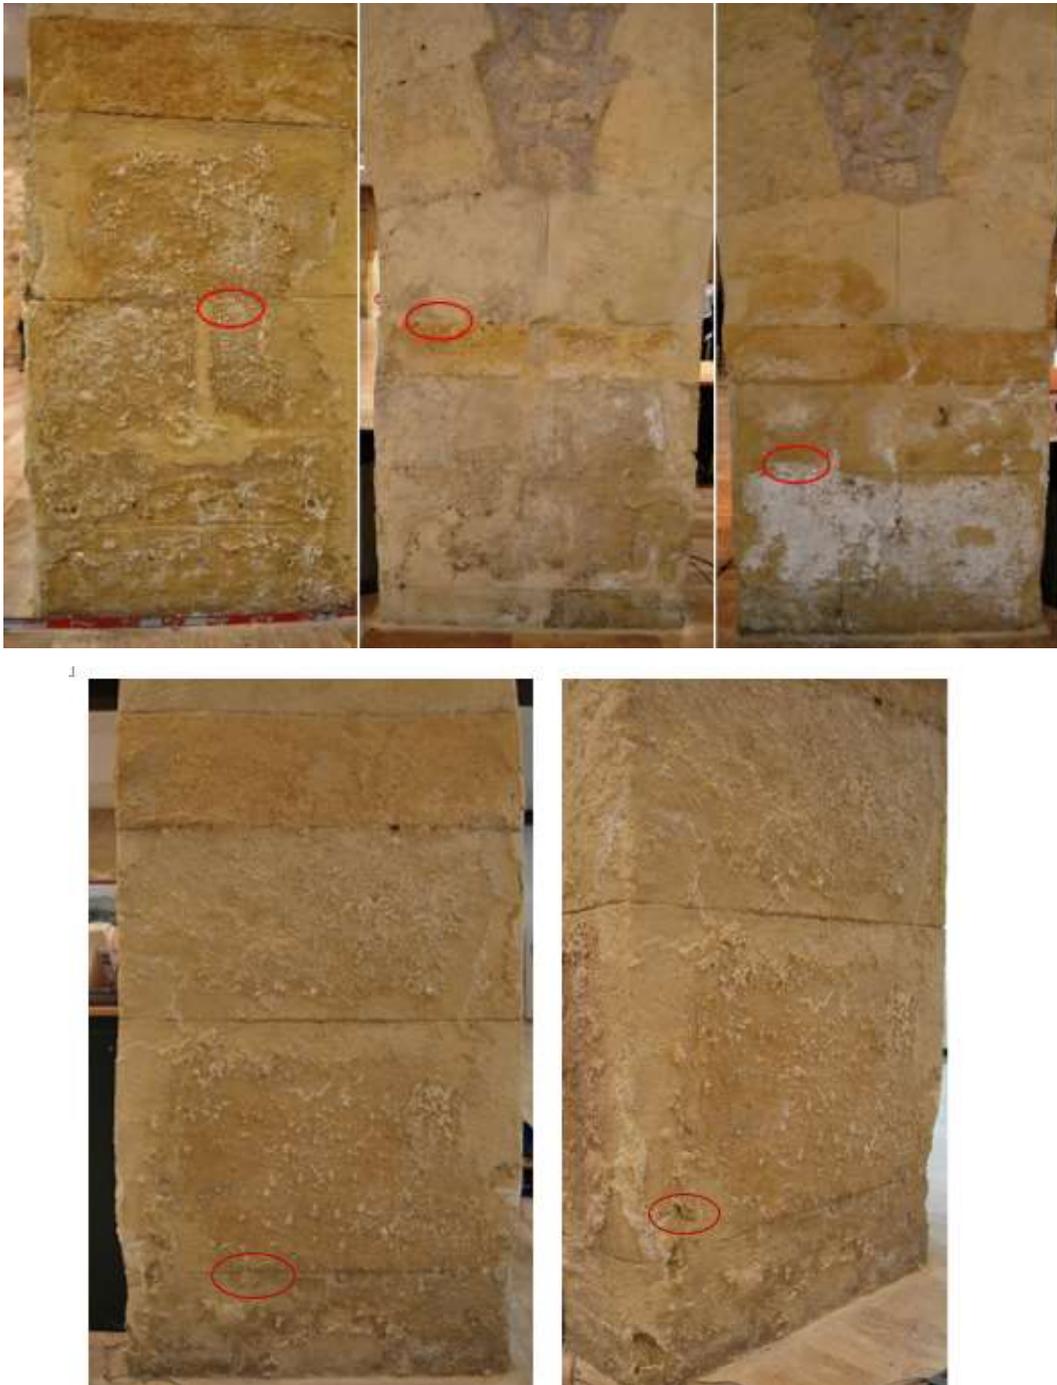
En el Arsenal, las muestras fueron tomadas en Jefatura industrial (Figura 4.6). En esta sala encontramos una gran cantidad de paramentos donde la piedra Tabaire se encuentra visible, facilitando el muestreo. Se recogieron un total de cinco muestras, descritas en la Tabla 4.5, el criterio de selección atiende a los distintos estados de degradación de la piedra. Asimismo, se recogieron eflorescencias a fin de ser analizadas.

Designación	Descripción
MLD1	Muestra recogida a 55 cm del suelo, correspondiente al mortero de rejuntado dispuesto entre sillares. En la toma de la muestra puede producirse arrastre de sales y piedra.
MLD2	Muestra de piedra recogida en una zona donde el paramento se encuentra húmedo, a una cota de 120 cm.
MLD3	Muestra de eflorescencias, recogida a una cota de 30 cm.
MLD4	Muestra de piedra tomada a una cota de 10 cm. Se encuentra en mal estado de conservación, muy disgregada, se desprende fácilmente, tonalidad más oscura, se aprecia la presencia de humedades.
MLD5	Muestra de piedra recogida a una altura de 50 cm, dicha zona se encuentra bastante degradada.

Figura 4.6. De izquierda a derecha y de arriba abajo: MLD1, MLD2, MLD3, MLD4 y MLD5.
Fuente: elaboración propia

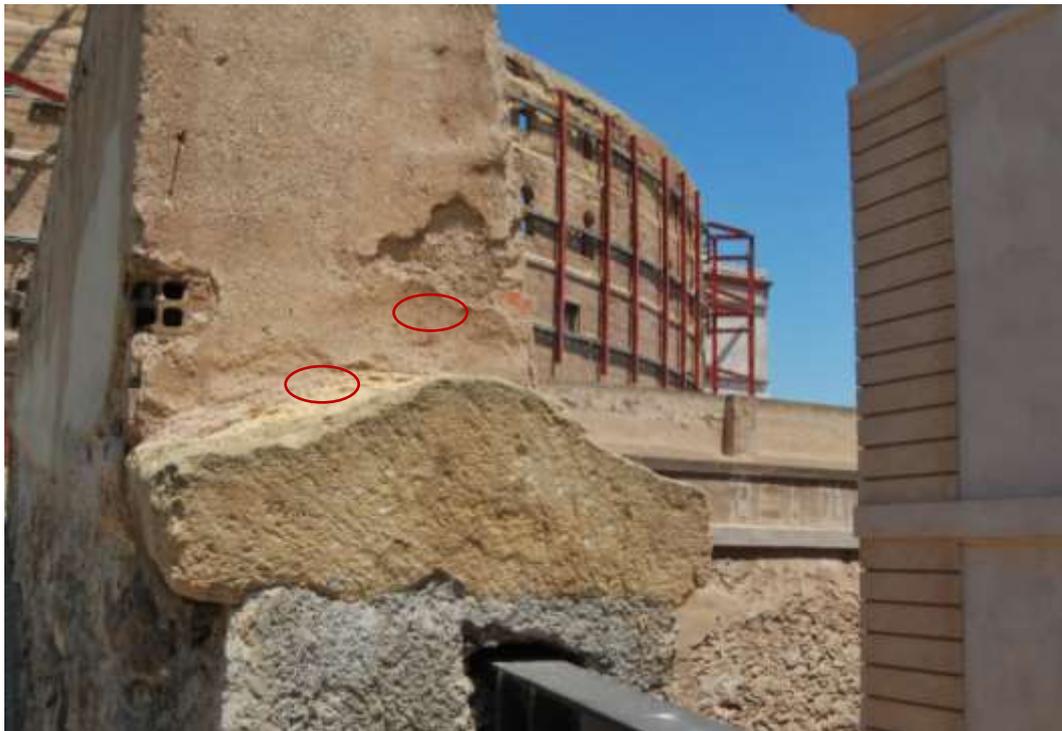
En el Hospital de Marina, las muestras fueron recogidas en el muro perimetral que rodea el edificio (Figura 4.7), dada la imposibilidad de recoger muestras en el propio inmueble, puesto que la piedra Tabaire no se encuentra visible, al estar recubierta con mortero de revestimiento.

Designación	Descripción
MLE1	Muestra recogida a 1,20 m del suelo, en una zona donde se aprecia la presencia de biodeterioro.
MLE2	Se corresponde con una muestra recogida a una altura de 1,50 m. En la zona de toma de muestra la piedra se encuentra en mal estado de conservación, ya que se desprende fácilmente.

Figura 4.7. MLE1 (inferior) y MLE2 (superior). Fuente: elaboración propia

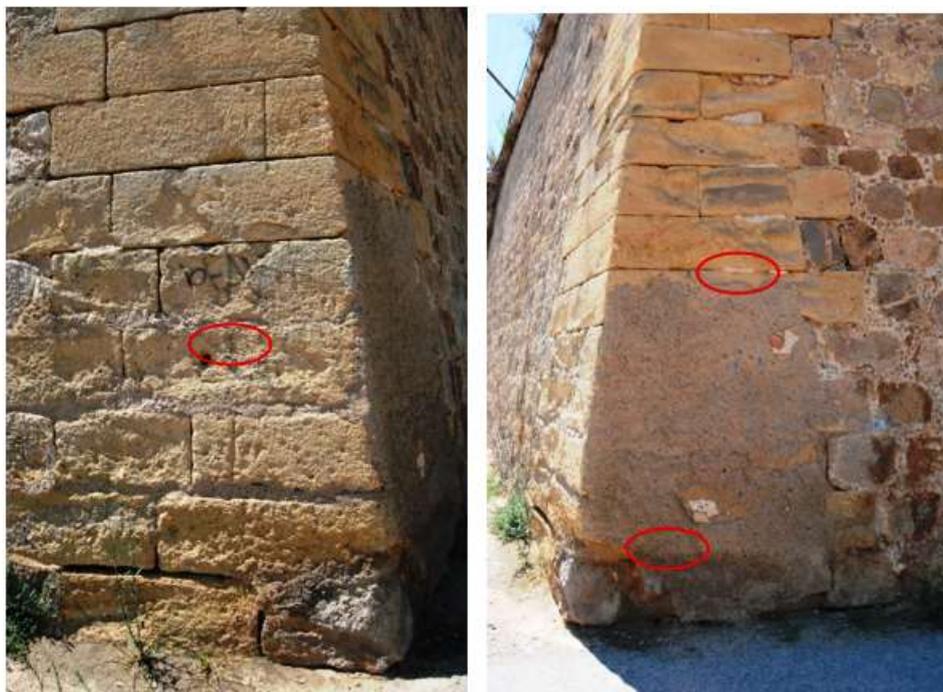
En la Muralla de Carlos III se tomaron muestras en el tramo de la rambla de Benipila, concretamente en el baluarte nº7 (Figura 4.8), donde encontramos que en los ángulos de la muralla son visibles los sillares regulares de Tabaire. Las muestras recogidas se describen en la Tabla 4.7.

Designación	Descripción
MLF1	Muestra tomada a 1,70 m, se encuentra en una zona donde el estado de conservación de la piedra puede ser considerado medio.
MLF2	Se corresponde con un fragmento recogido a 0,30 m del suelo, donde la muralla se encuentra en peor estado de conservación.
MLF3	Muestra de piedra recogida a 2,20 m del suelo. Se encuentra en un estado de conservación medio.

Figura 4.8. MLF1 (izquierda), MLF2 (derecha inferior) y MLF3 (derecha superior). Fuente: elaboración propia

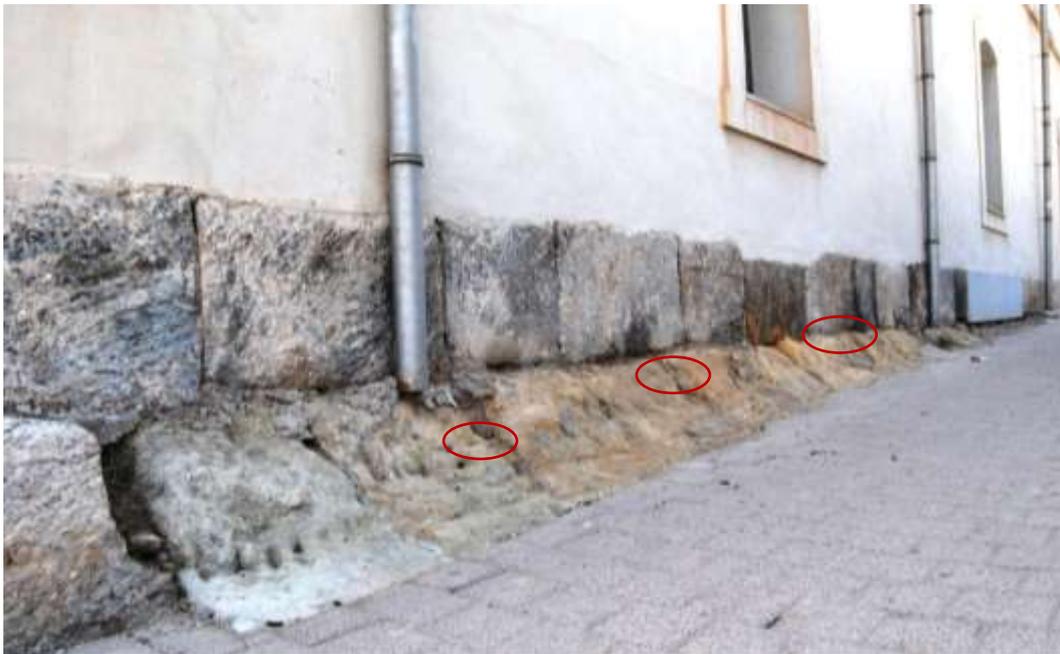
En el Cuartel de Antigüones se tomaron muestras en una zona de la fachada norte (Figura 4.9), descritas en la Tabla 4.8, donde, como se aprecia en la fotografía la piedra se encuentra visible.

Designación	Descripción
MLG1	Muestra tomada a 20 cm respecto del suelo, recogida de una zona donde la piedra se encuentra en buen estado. Se advierte la presencia de biodeterioro.
MLG2	Se corresponde con un fragmento tomado a 20 cm, se encuentra en peor estado de conservación que MLG1.
MLG3	Muestra recogida a 0,20 m, en una zona donde el Tabaire presenta una coloración más amarillenta.

Figura 4.9. MLG1 (izquierda), MLG2 (centro) y MLG3 (derecha). Fuente: elaboración propia

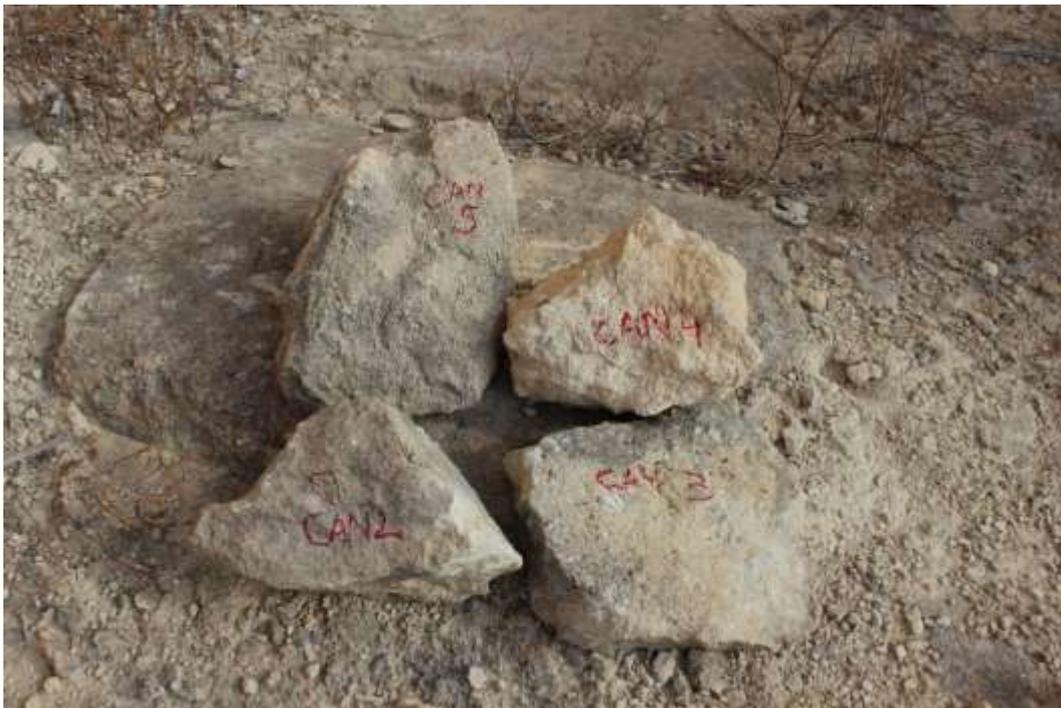
Por último, en la cantera original de extracción se recogieron cinco bloques (Figura 4.10), que se corresponden con los cinco litotipos encontrados, de donde se tomaron las muestras que se describen en la Tabla 4.9.

Designación	Descripción de las muestras
MLCAN1	Biocalcarenita menos compacta, se advierte la presencia de arcillas
MLCAN2	Biocalcarenita de fósil pequeño y grano fino
MLCAN3	Biocalcarenita de fósil grande y grano grueso
MLCAN4	Biocalcarenita menos compacta
MLCAN5	Biocalcarenita más compacta

Figura 4.10. MLCAN2, MLCAN3, MLCAN4 y MLCAN5. Fuente: elaboración propia

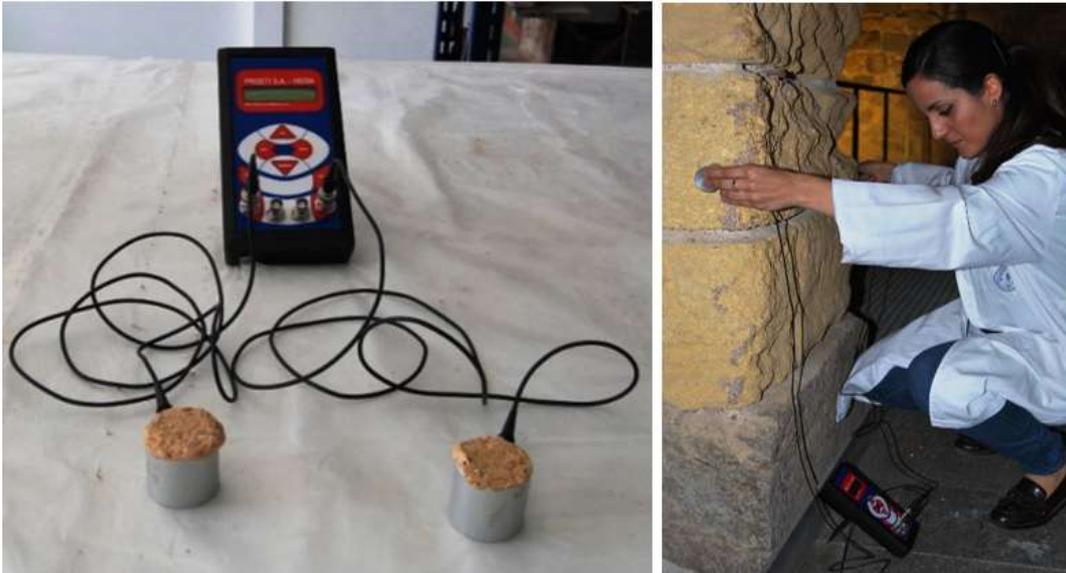
Figura 4.13. Equipo de ultrasonidos (izquierda). Medida “in situ” de la velocidad de ultrasonidos (derecha). Fuente: elaboración propia

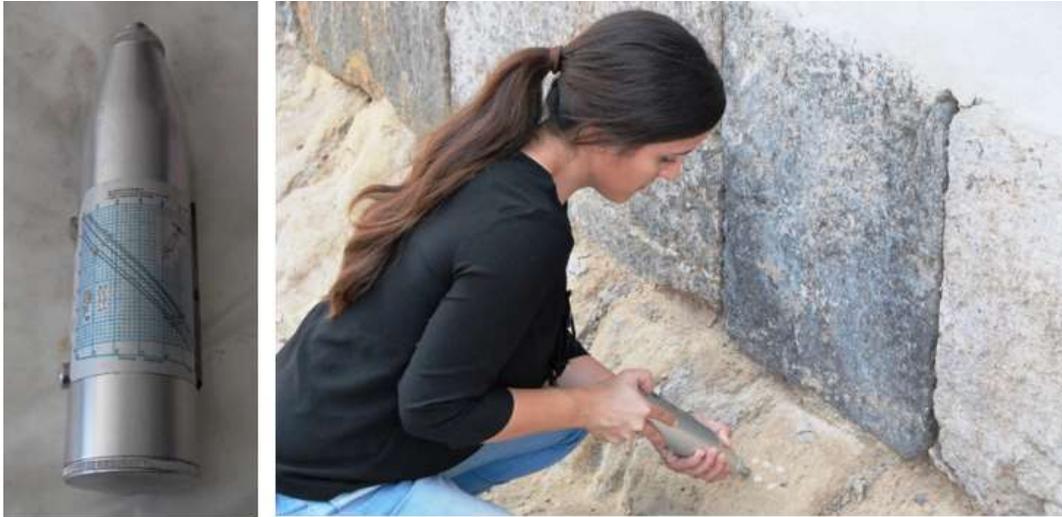
El Esclerómetro Schmidt es un ensayo no destructivo fácilmente aplicable “in situ”, que se utiliza principalmente para determinar la dureza superficial de los materiales. En el mercado existen modelos analógicos y digitales, para este ensayo se ha empleado el segundo y se ha procedido a la realización del ensayo según norma ASTM D5873-14.

El modelo de martillo empleado se corresponde con el modelo L/LR, cuenta con una energía de impacto de 0,735 Nm, menor que la de otros modelos disponibles en el mercado, lo que convierte a este martillo en una opción ideal para ensayar elementos que se encuentran en edificios patrimoniales. Los martillos del modelo L/LR se utilizan por lo general para ensayos de clasificación de núcleos de rocas y rocas frágiles, en la mecánica de rocas.

Figura 4.14. Esclerómetro Schmidt (izquierda). Toma de medidas “in situ” (derecha). Fuente: elaboración propia

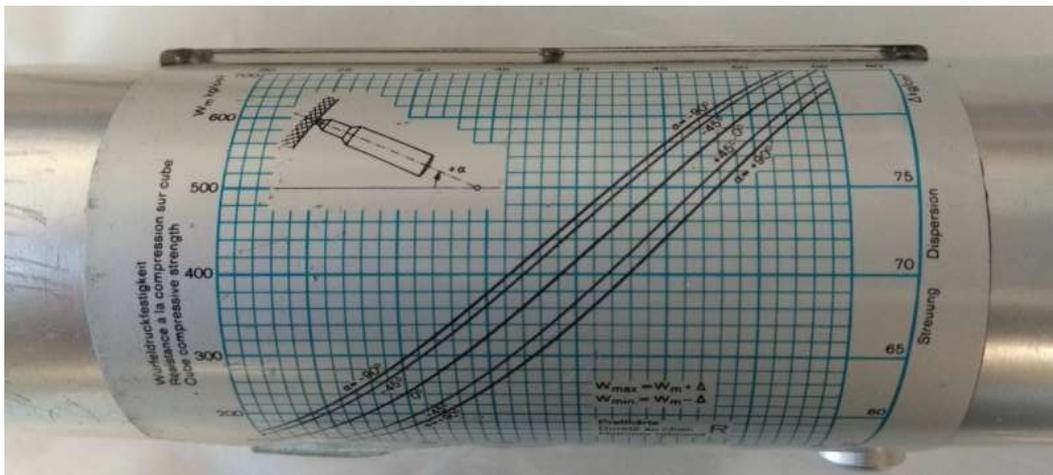
Figura 4.15. Curvas índice de rebote-resistencia característica. Fuente: elaboración propia

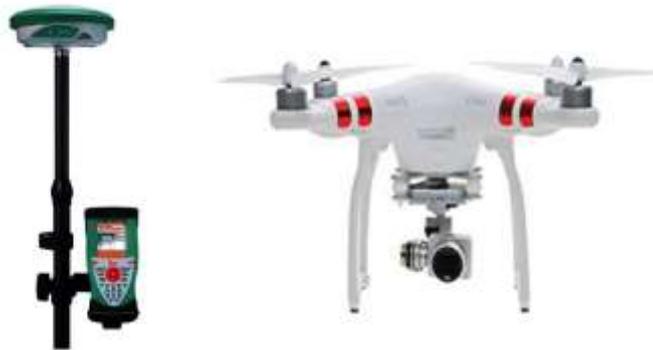
- GPS Leica GS08 Plus con controladora de campo CS15 y software Spider del mismo fabricante.
- DJI Phantom 3 con sensor Exmor R CMOS y óptica Carl Zeiss de 20 Mpx
- Software fotogramétrico Agisoft PhotoScan Professional Edition v. 1.4.1 en su versión 5.9.2.5 Mission Planner
- Software de apoyo al trabajo con nubes de puntos CloudCompare Omnia v. 2.9.1.

Fig. 4.16. GPS Leica GS08 Plus (izquierda). DJI Phantom 3 (derecha). Fuente: https://www.instop.es/leica_viva/gso8plus.php

La georreferenciación del modelo se consigue empleando un GPS de la marca Leica modelo GS08 Plus y una controladora de campo CS15. Los puntos se sustentan en zonas de fácil localización y estables en el tiempo sirviendo, por un lado, de dianas al software de restitución fotogramétrica y, por otro, para dotar al modelo final de escala y de datos de situación absoluta.

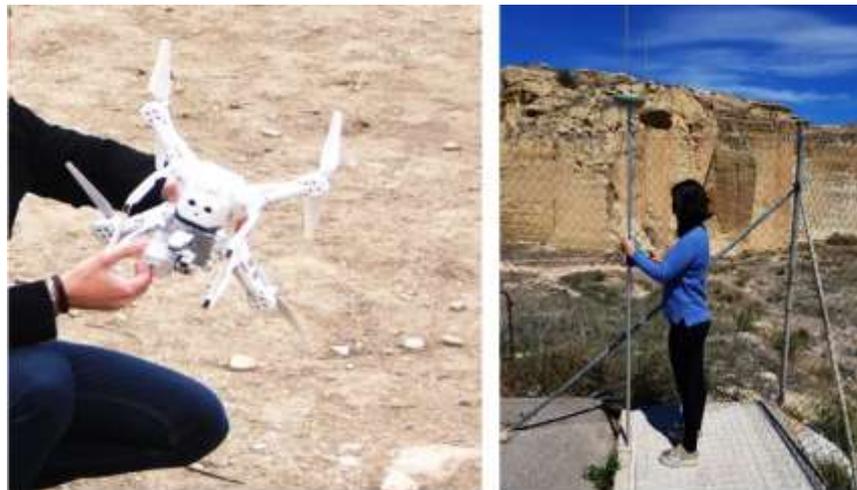
Fig. 4.18. Puesta a punto del vehículo aéreo no tripulado previo a la realización del trabajo fotogramétrico en altura (izquierda) y de la estación de tierra (GCS) (derecha). Fuente: elaboración propia

El vuelo se realiza de forma automatizada, bajo previa georreferenciación a través de puntos estables en terreno determinados por un equipo topográfico GPS, con una calibración inicial del dron para la captación de una adecuada señal GPS y con una altura de vuelo fija de 40 metros con respecto al terreno.

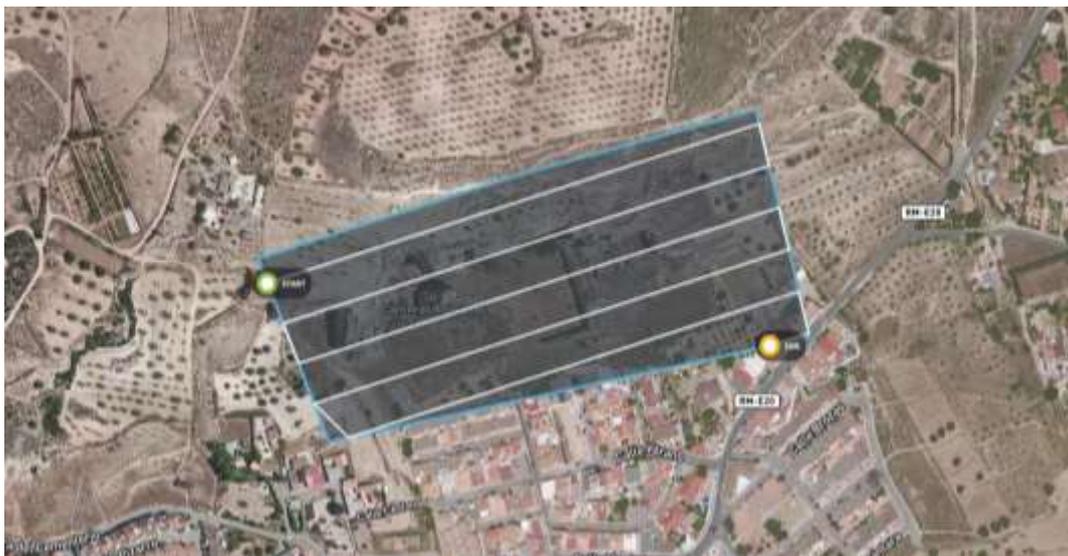
Para asegurarnos de conseguir una buena definición de los paños verticales de la cantera se planifica un vuelo circular de radio 25 metros, 35° de inclinación y altura variable a 1,5 m/s de velocidad para cada una de las porciones o tramos de excavación en pie.

Fig. 4.19. Planificación de vuelo automatizado para fotogrametría aérea. Fuente: elaboración propia

Nº fotografías realizadas	720
Altura de vuelo	Variable en círculos concéntricos
Tiempo de vuelo	217 minutos
Velocidad media de desplazamiento	1,5 m/s

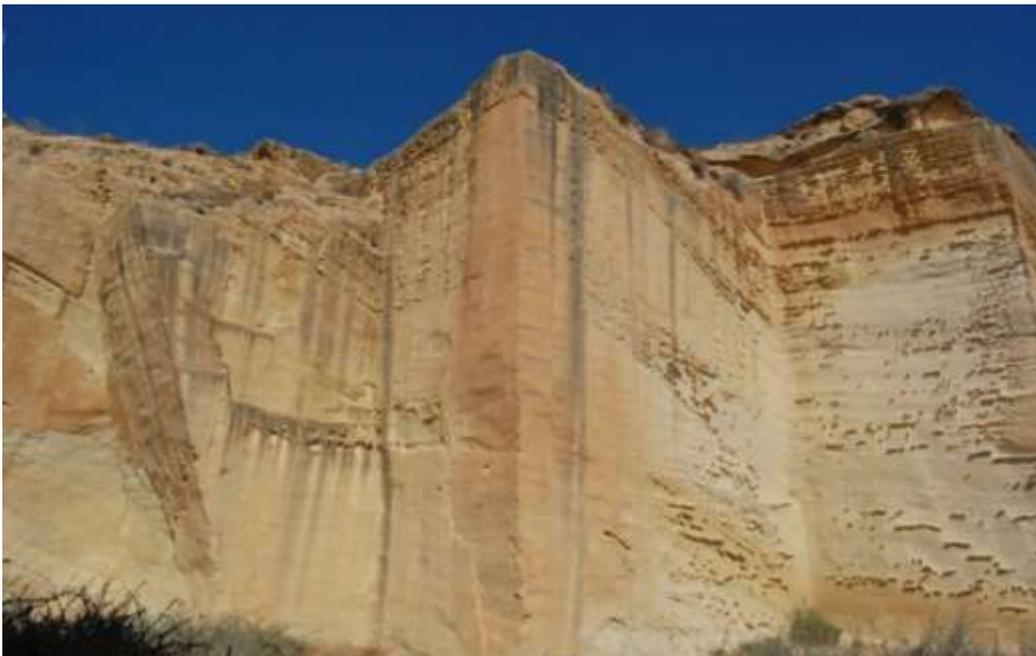
Con el objetivo de estudiar las propiedades de la piedra y estudiar las posibles correspondencias que pudieran existir entre la cantera original de extracción y los inmuebles objeto de estudio, se procede al muestreo de la cantera. En las visitas de campo realizadas se advierte discontinuidad en los distintos frentes de cantera, tanto lateral producida por las diferentes propiedades que presenta la piedra, como vertical debido a los distintos periodos de extracción.

Dada la heterogeneidad del material, se decide seleccionar un total de cinco bloques, correspondientes a los cinco litotipos diferentes detectados en la cantera original de extracción y se procede a su transporte hasta el laboratorio de petrología de la Universidad de Alicante para realizar el proceso de extracción de las probetas testigo y comenzar con el plan de ensayos previsto.

Figura 4.20. Frente norte de la cantera original de extracción. Fuente: elaboración propia
