ESCUELA INTERNACIONAL DE DOCTORADO
Programa de Doctorado en Tecnologías de la
Computación e Ingeniería Ambiental

El empleo de la piedra Tabaire en la Arquitectura
Militar de Cartagena (España). Impacto ambiental,
caracterización y estado de conservación

Murcia, abril de 2021

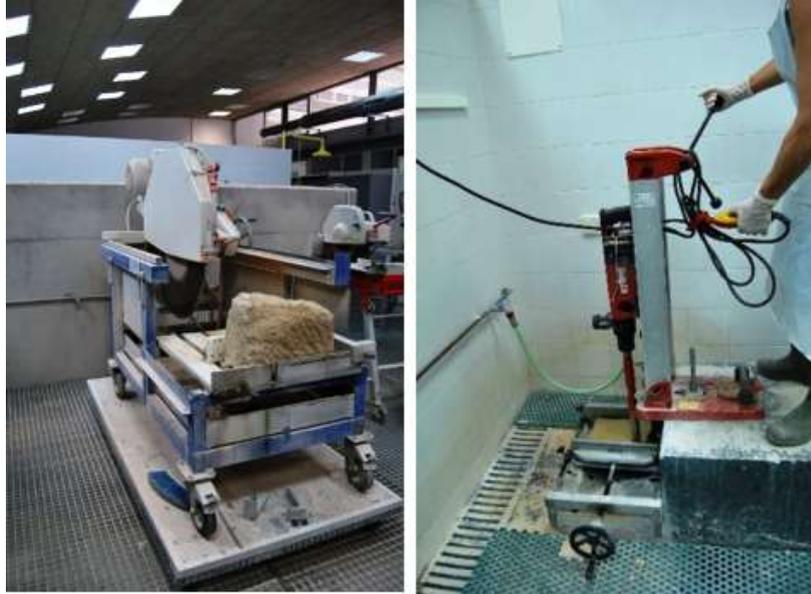
Una vez en laboratorio, se procedió a la extracción de las probetas testigo (Figura 4.21). Posteriormente, los testigos se conservaron en estufa durante 48 horas.

Figura 4.21. Corte de uno de los bloques de Tabaire (izquierda). Proceso de extracción de las probetas testigo (derecha). Fuente: elaboración propia

Se llevaron a cabo las extracciones en cada uno de los bloques seleccionados de la cantera y, tras cortarlos, se obtuvieron un total de sesenta y nueve probetas de seis centímetros de altura y tres centímetros de diámetro (1-69) y tres probetas cúbicas de 4 cm de arista (70-72).

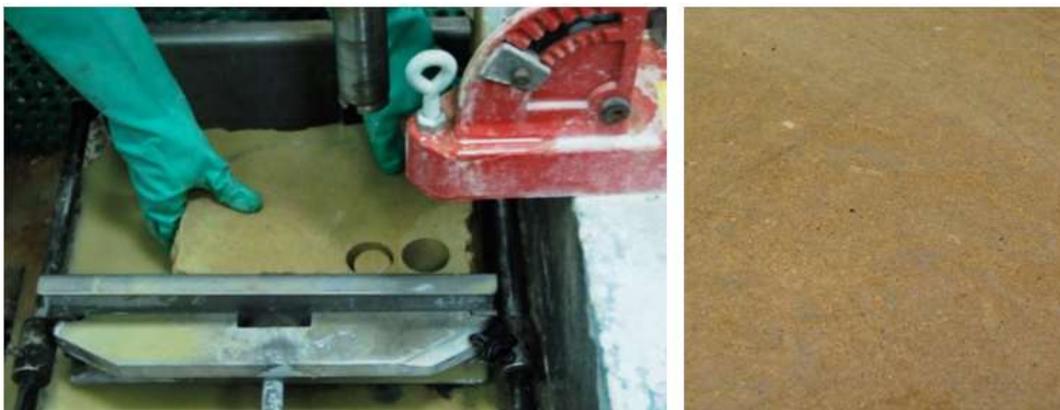
Figura 4.22. Detalle del proceso de extracción de probetas testigo (izquierda). Matriz de la roca visible tras el corte, donde pueden apreciarse restos fósiles (derecha). Fuente: elaboración propia

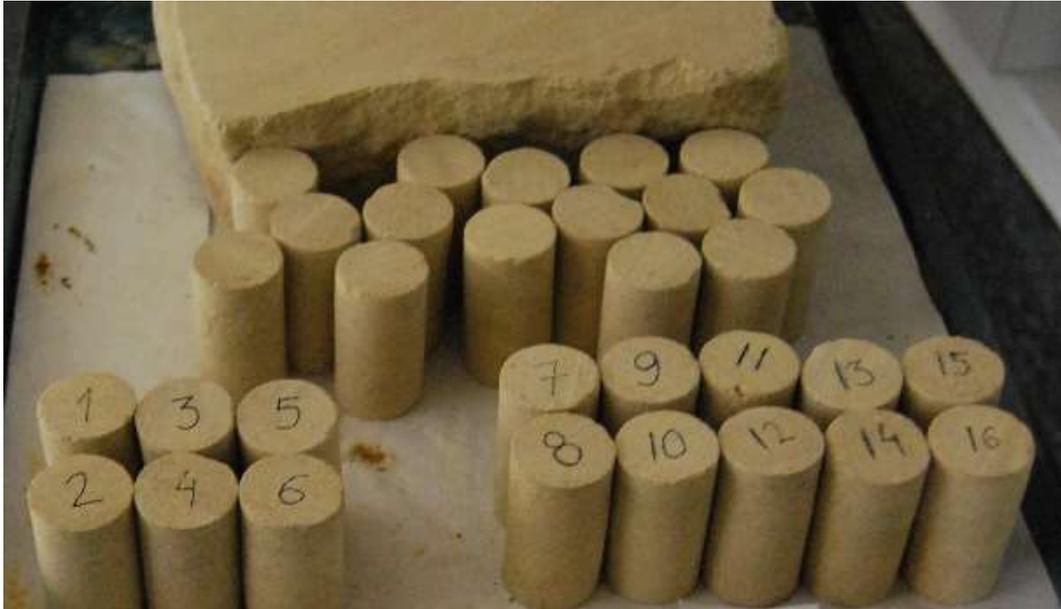
Posteriormente, se marcaron las probetas para su identificación y se clasificaron en función de los ensayos previstos a realizar (Figura 4. 23).

Figura 4.23. Probetas testigo extraídas de MLCAN1. Fuente: elaboración propia. Fuente: elaboración propia

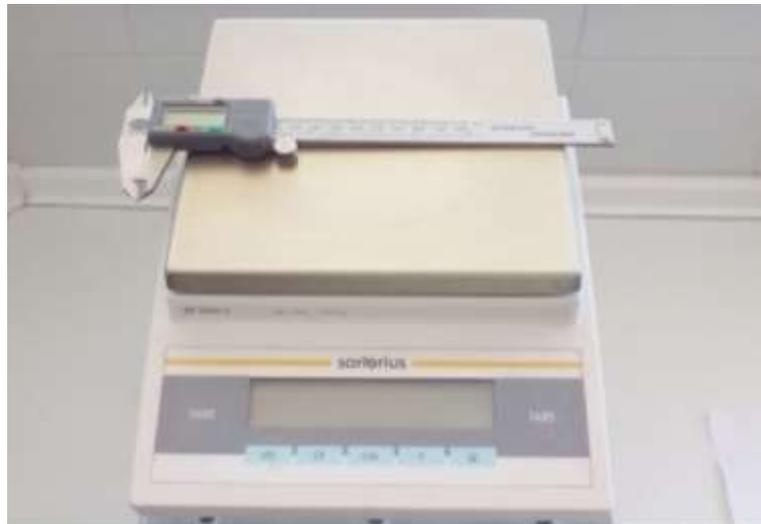
Figura 4.24. Pie de rey y balanza para la determinación de la densidad aparente de la piedra.
Fuente: elaboración propia

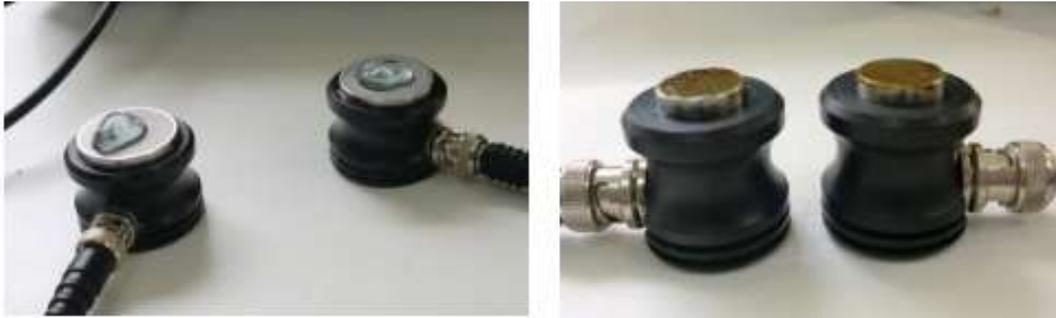
ultrasonidos, los transductores se acoplan en la roca. Según se emplean los transductores polarizados en P (EKO gel), o los transductores polarizados en S (SWC Couplant – Panametrics), el gel empleado es diferente. Tanto para la medición de la onda P como para la onda S se realiza este procedimiento.

Figura 4.26. Transductores para Vp con EKO gel (izquierda). Transductores para Vs con gel SWC Couplant – Panametrics (derecha). Fuente: elaboración propia

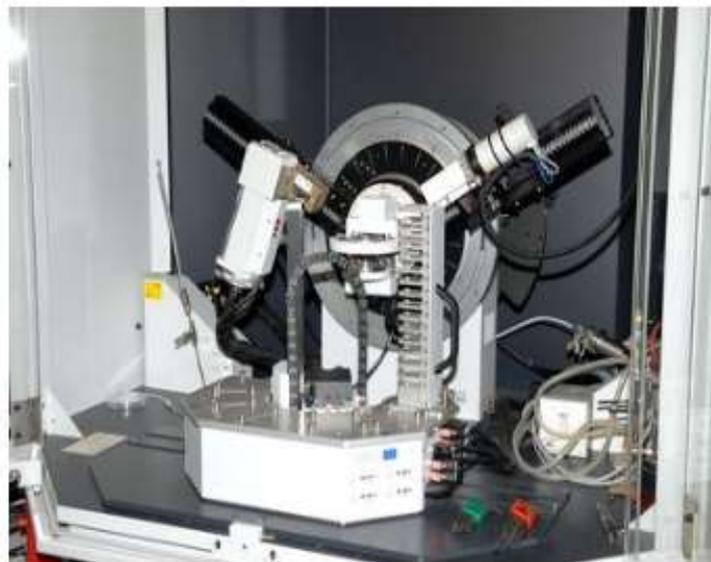
El equipo empleado en esta técnica se muestra en la Figura 4.27 y se trata de un Bruker D8 Advance con espejo Göebel, con cámara de alta temperatura (hasta 900°C), y con un generador de Rayos-X KRISTALLOFLEX K 760-80F (3000W de potencia, 20-60KV y 5-80mA), cuenta con un tubo de RX con ánodo de cobre.

Figura 4.27. Equipo empleado para la técnica DRX del Centro de Investigación de la Universidad de Alicante. Fuente: SSTTI UA. Fuente: <https://sstti.ua.es/es/instrumentacion-cientifica/unidad-de-rayos-x/difraccion-de-rayos-x.html>

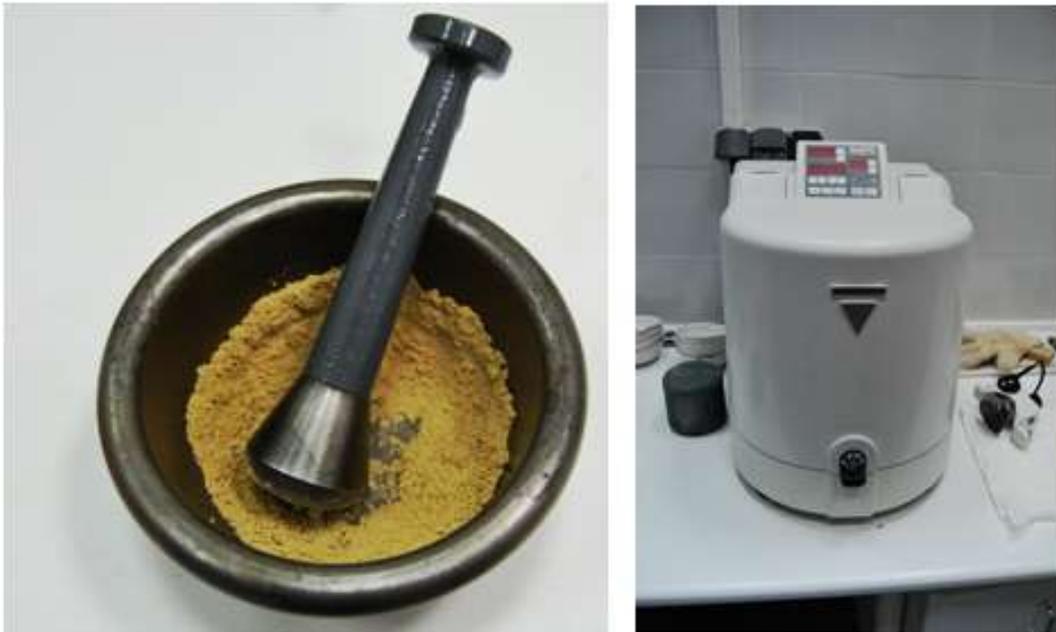
Figura 4.28. Preparación de la muestra con un mortero de ágata (izquierda). Molino Planetario de bolas modelo Pulverisette 6 (derecha). Fuente: elaboración propia

La DRX se realiza sobre muestra en polvo obtenida a partir de las muestras tomadas de los distintos inmuebles objeto de estudio y en la cantera original de extracción. Estas muestras en polvo se obtienen a partir de las losas descritas anteriormente, las cuales son sometidas a un golpeo manual con un mortero de ágata y, una vez alcanzado el tamaño de grano deseado, se procede a su pulverización con un Molino Planetario de bolas modelo Pulverisette 6 (Figura 4.28). En este caso, para la interpretación de los difractogramas y la cuantificación mineralógica, se utilizó el programa Xpowder (Martin-Ramos, 2004), versión

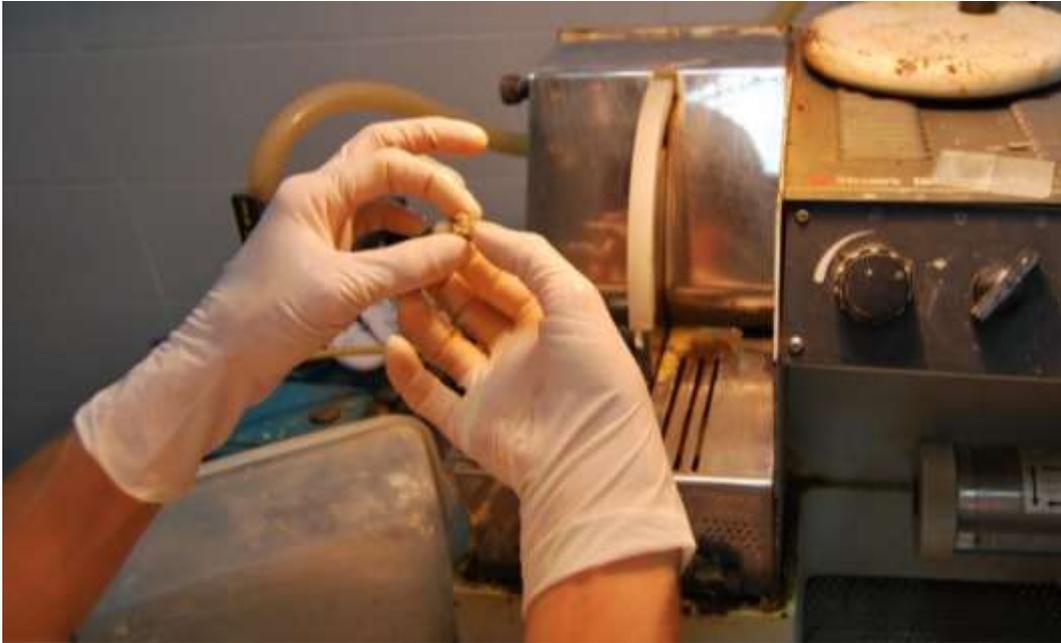
Figura 4.29. Preparación de las muestras para ser analizadas a través de MIP. Fuente: elaboración propia

En este trabajo, se ha empleado un porosímetro Autopore IV 9500 Micromeritics. Este cuenta con un rango de presión que varía entre 0,03-4140 bares. A partir de esta técnica, se puede determinar el intervalo de radios de poros (desde $2 \cdot 10^{-3}$ a 100 μm).

En la Figura 4.29 se expone el procedimiento empleado en la preparación de las muestras para ser analizadas a través de MIP.

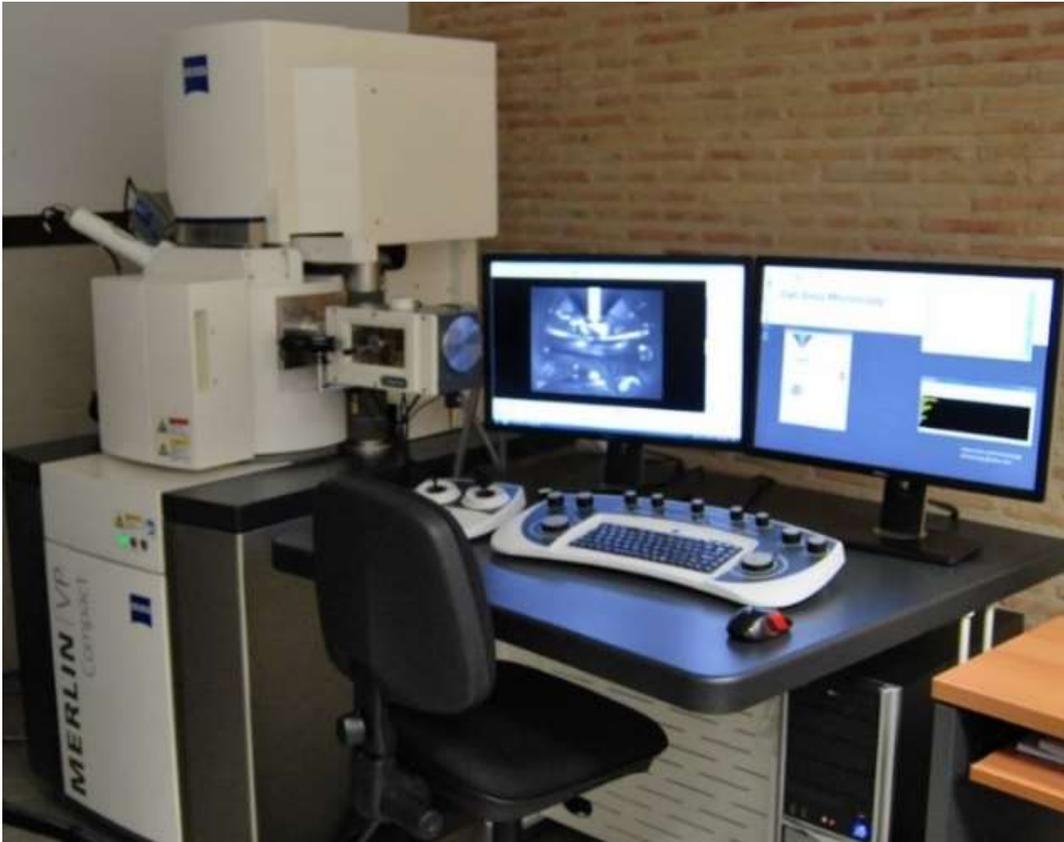
Figura 4.31. Equipo de SEM empleado, de la Universidad Católica San Antonio de Murcia.
Fuente: elaboración propia

En este caso, se utilizó el Equipo de SEM MERLIN™ VP COMPACT (FESEM) de la Universidad Católica San Antonio de Murcia.

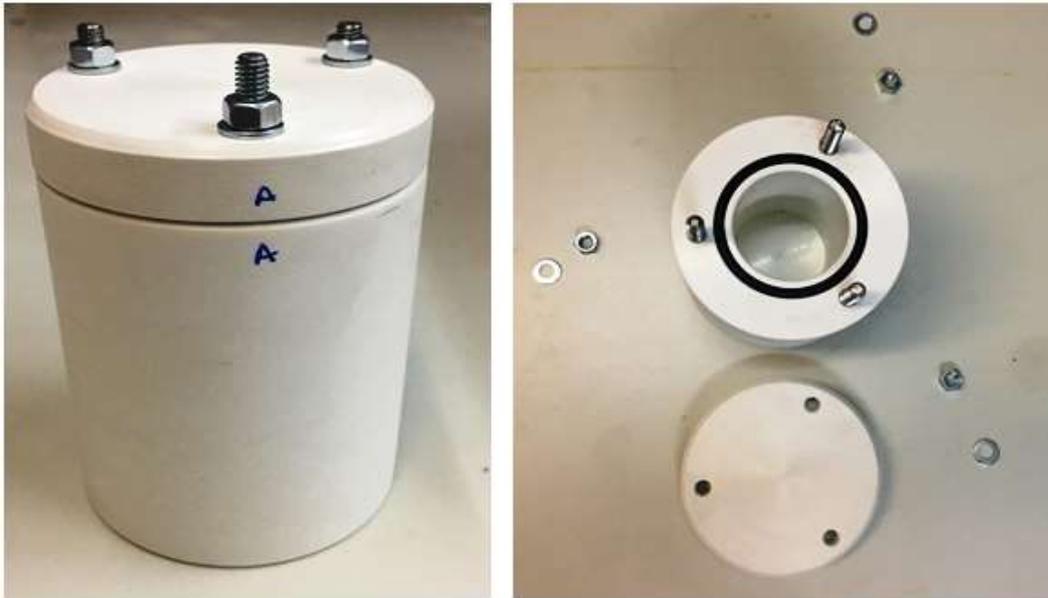
Figura 4.32. Recipientes herméticos para el equilibrado. Fuente: elaboración propia

durante el secado, por redistribución. Para ello se mantuvieron las probetas en pequeños recipientes herméticos cuyo volumen era sólo ligeramente mayor que el de la probeta (Figura 4.32).

Para acelerar el proceso de homogeneización del contenido de humedad, este se realiza a una temperatura de 50°C , es decir, durante el mismo se mantienen los recipientes herméticos en la estufa a esta temperatura.

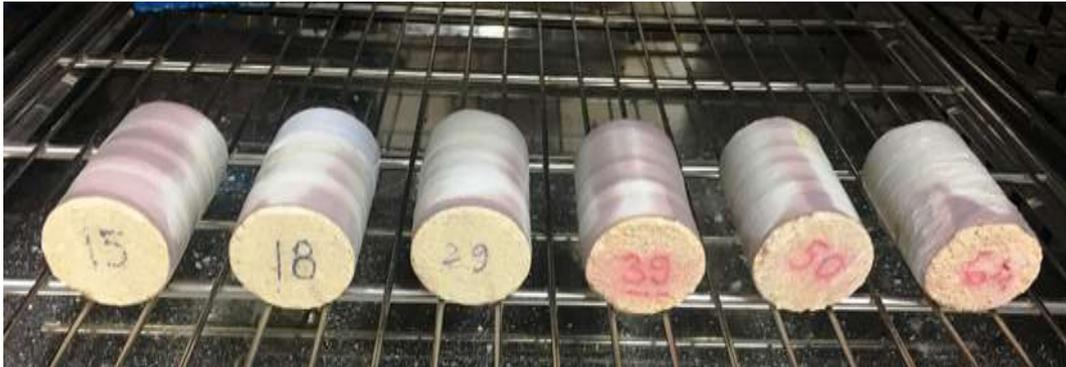
Figura 4.33. Proceso de secado de las probetas. Fuente: elaboración propia

Se introducen las probetas en una estufa de temperatura controlada a 50°C con una estabilidad de 0,5°C, y se registra su variación de masa en función del tiempo de secado. Este proceso se prolongó durante 96 horas (cuatro días).

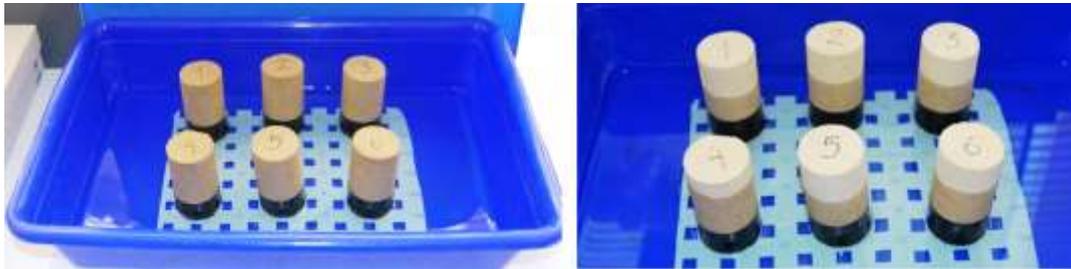
Figura 4.35. Capilaridad manual (izquierda). Detalle frente capilar (derecha). Fuente: elaboración propia

Con este ensayo, también se estima la porosidad capilar conectada, P_c , y se obtiene como la relación entre la diferencia de la masa final saturada m_f y la inicial m_0 y el volumen de la probeta V_p por la densidad del agua, en tanto por ciento.

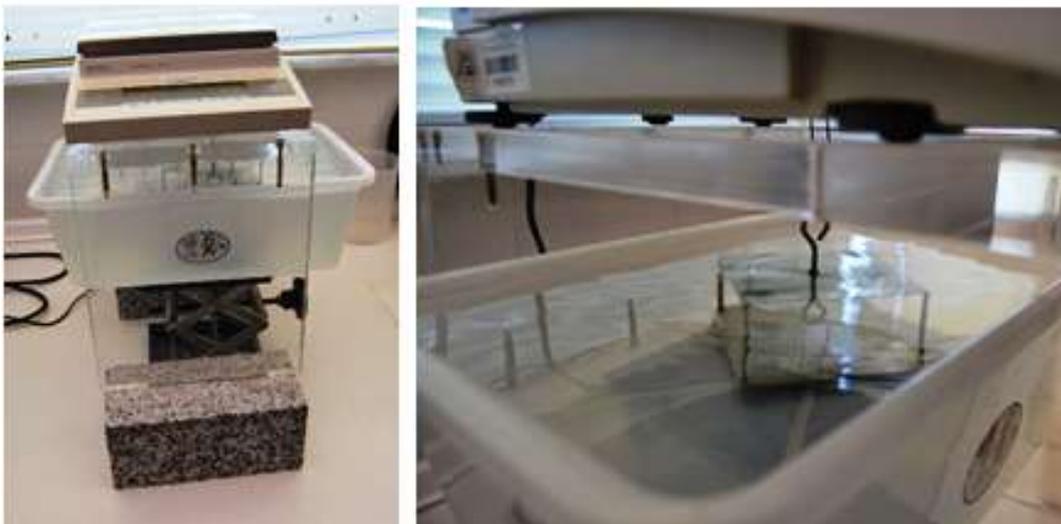
Figura 4.36. Báscula y muestra en el ensayo de capilaridad en continuo (izquierda). Detalle de la parte inferior de la báscula (derecha). Fuente: elaboración propia

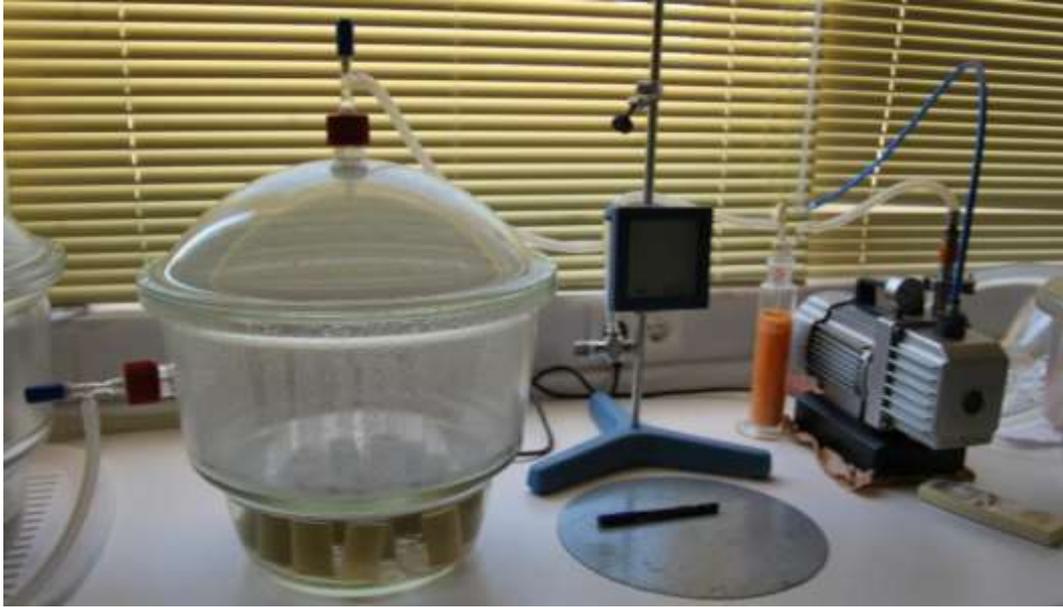
Figura 4.37. Campana y bomba de vacío para el ensayo de porosidad abierta a vacío. Fuente: elaboración propia

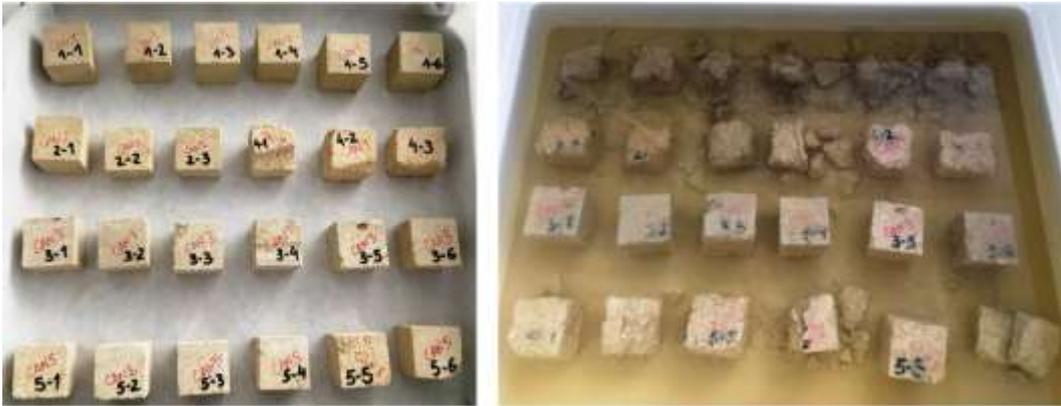
Figura 4.38. Probetas seleccionadas (izquierda). Muestras sumergidas en disolución de sulfato sódico (derecha). Fuente: elaboración propia

Para evaluar la durabilidad de un material pétreo se realizan los ensayos acelerados que se simulan la alteración que sufre el mismo material en unas determinadas condiciones externas. En la Figura 4.38, se muestra un ejemplo claro de alteración de roca porosa, empleada como material de construcción, por la acción de cristalización de sales.

Además, dicha caracterización se completó con un examen visual y registro fotográfico de las muestras antes y después de realizar el ensayo (Figura 4.38).

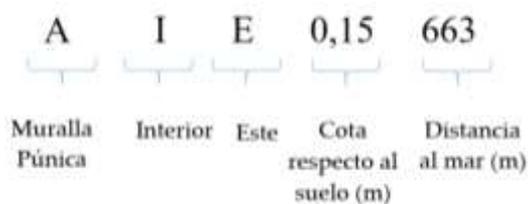
Figura 5.1. Ejemplo para la designación de las lesiones documentadas. Fuente: elaboración propia

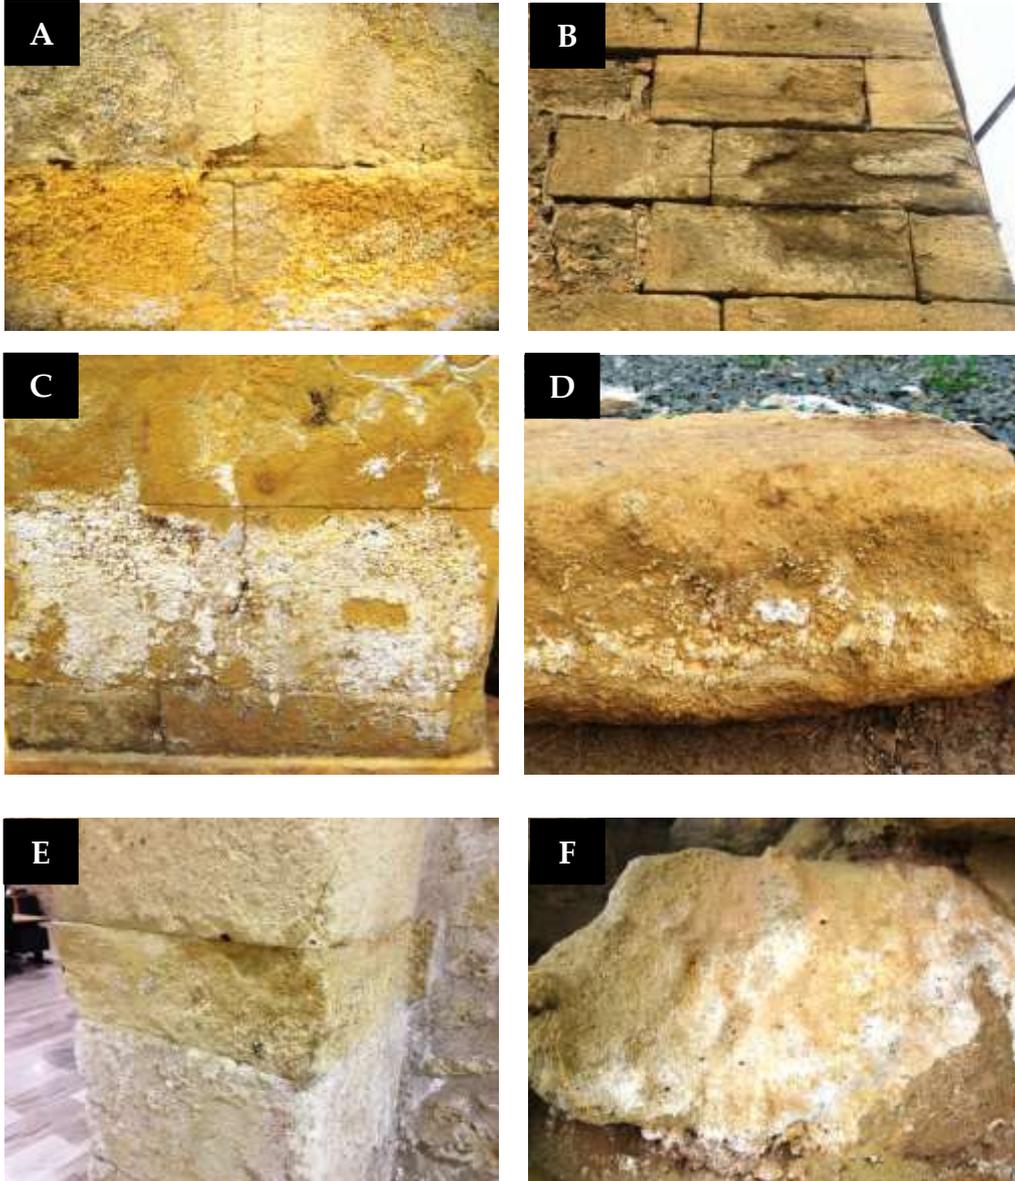
Figura 5.2. A: Detalle de pátina en D I O 0,70 160. B: Presencia de costra negra en F E N 2,20 102. C: Eflorescencias (D I S 0,10 160). D: Presencia de eflorescencias en la superficie del sillar (G E S 1,10 426). E: Distintas tonalidades en un sillar en A I O 0,10 663. F: Presencia de sales en D I O 0,60 160. Fuente: elaboración propia

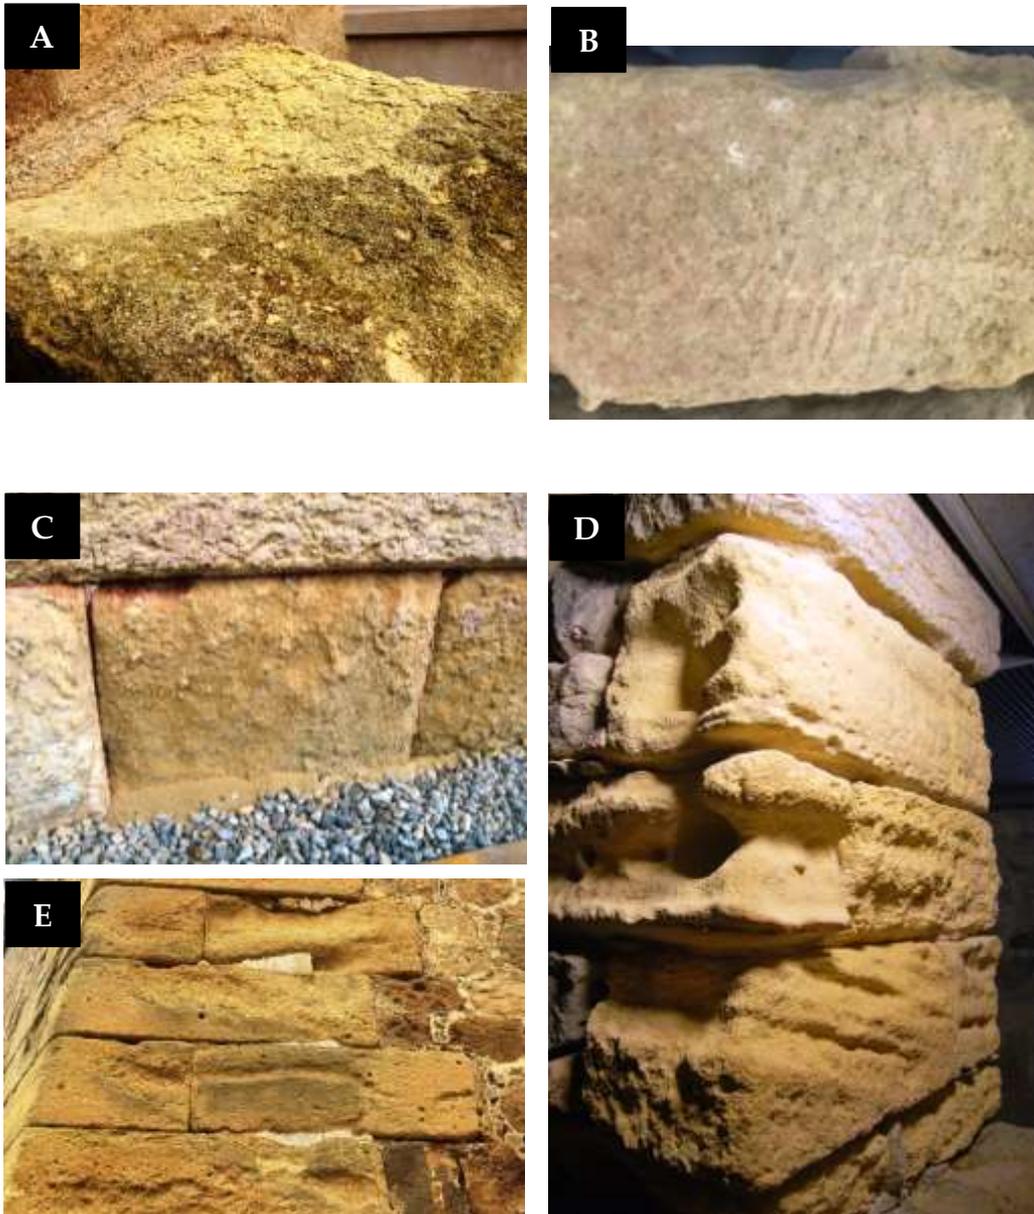
Figura 5.3. A: Delaminado en E S 1,50 253. B: Rounding en A I O 0,50 663. C: Desintegración granular en arena en A I O 0,30 663. D: Sillares donde se aprecian procesos de alveolización en B I S 0,50 326. E: Pérdidas de mortero de rejuntado en F E O 2,15 102. Fuente: elaboración propia

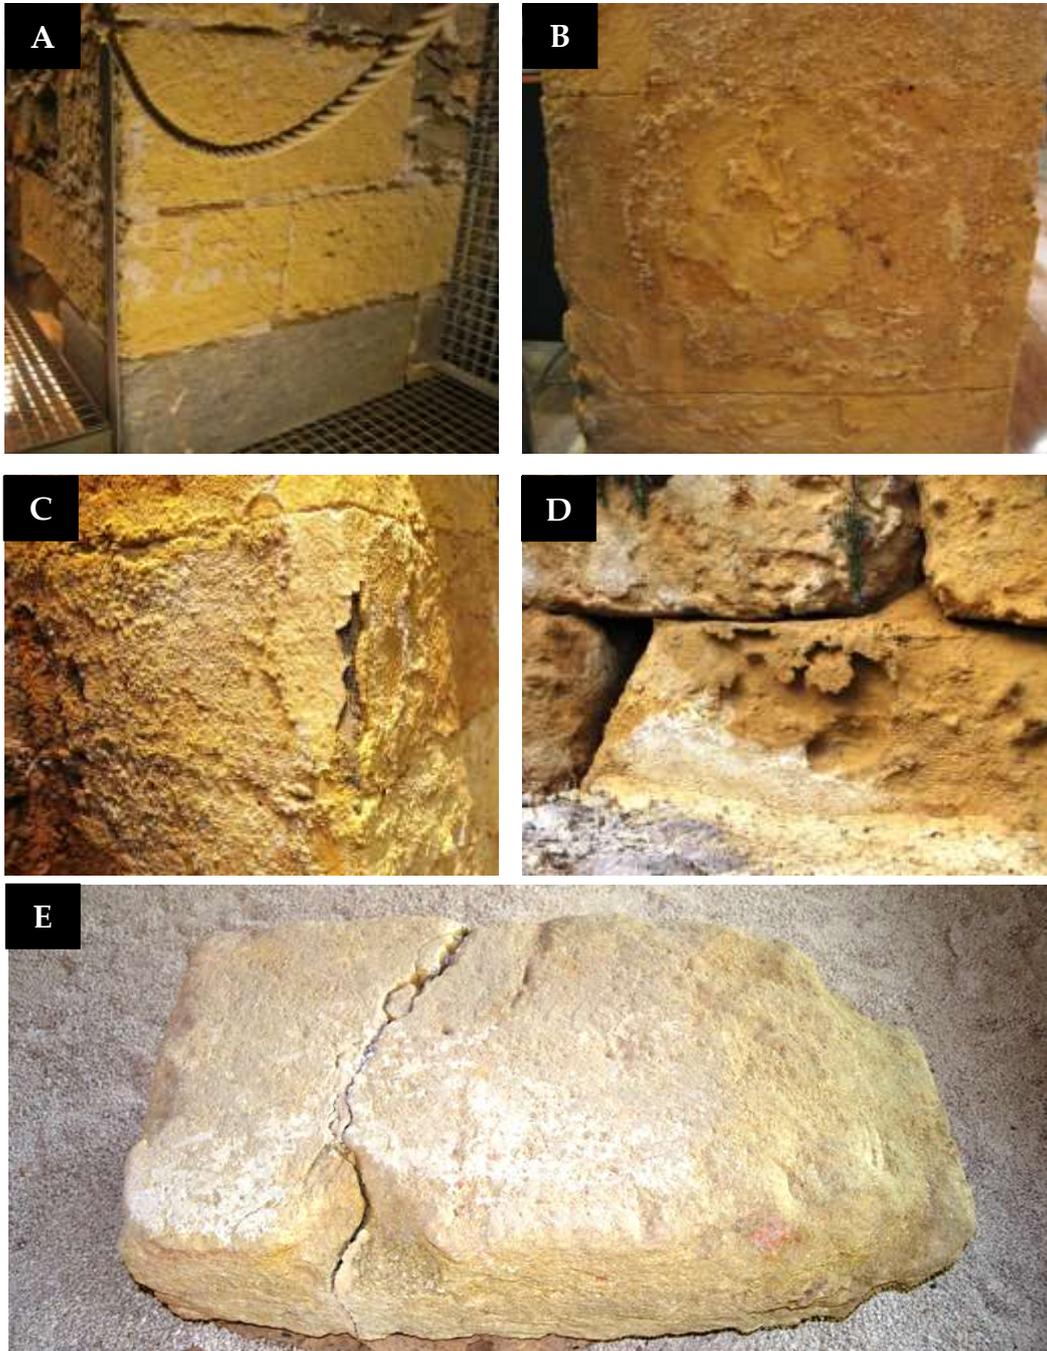
Figura 5.4. A: Pérdidas de mortero de rejuntado en B I S 0,40 326. B: Deplacado y pérdida de sección en D I O 0,60 160. C: Desprendimiento en arista de pilar en D I S 0,30 160. D: Deplacado alveolar y pérdida de sección en G E S 0,10 160. E: Presencia de grietas y fisuras en un sillar en A I S 0 663. Fuente: elaboración propia

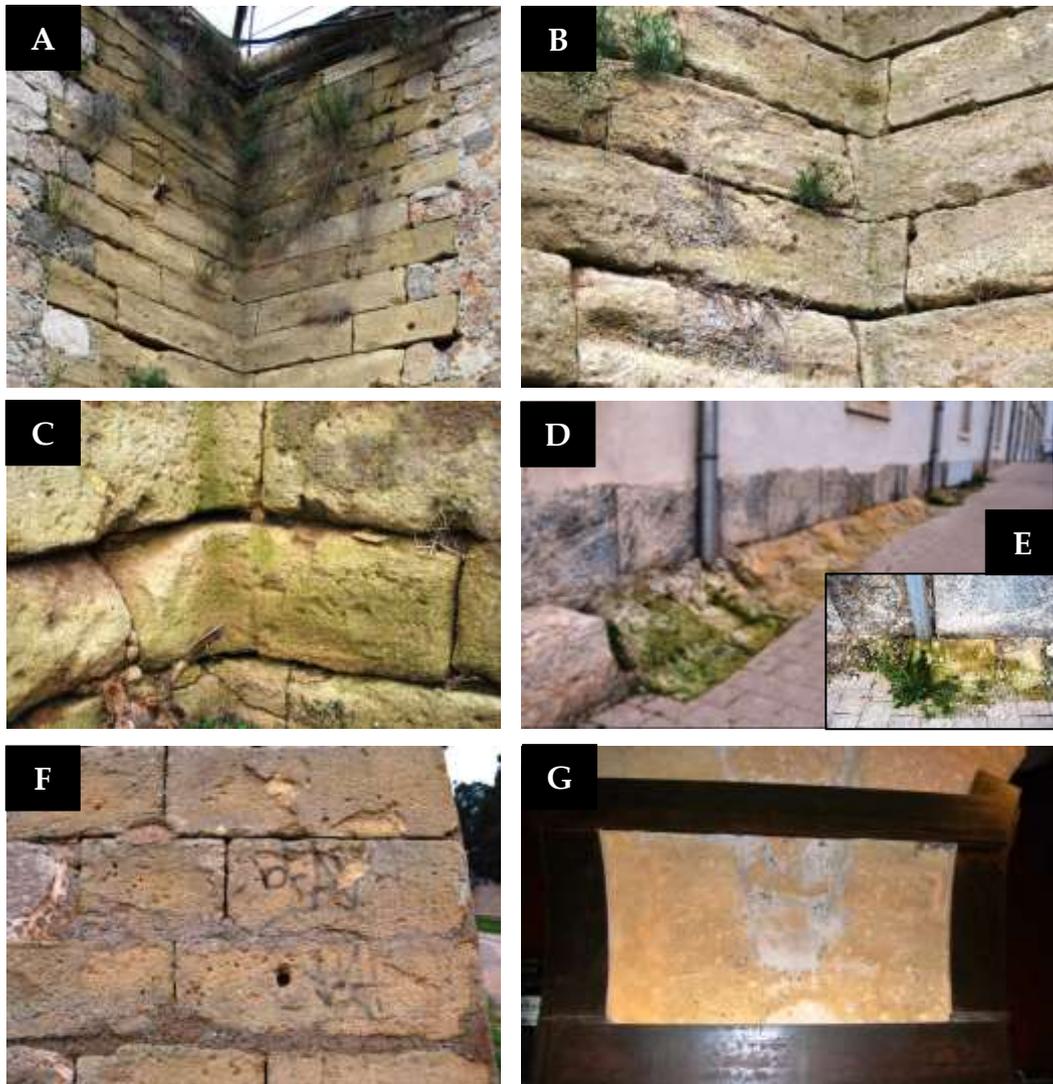
Figura 5.5. A: Colonización por plantas superiores en F E N/O 5,20 102. B: Presencia de organismos en F E O 3,20 102. C: Presencia de biodeterioro en F E N/O 0,30 102. D: Vista general presencia de biodeterioro en G E N 0 426. E: Detalle G E N 0 426. F: F E N 1,50 102. F: Perforación y grafiti en F E N 150 102. G: Inserción de elementos de arriostramiento en C I S 2,10 183. Fuente: elaboración propia

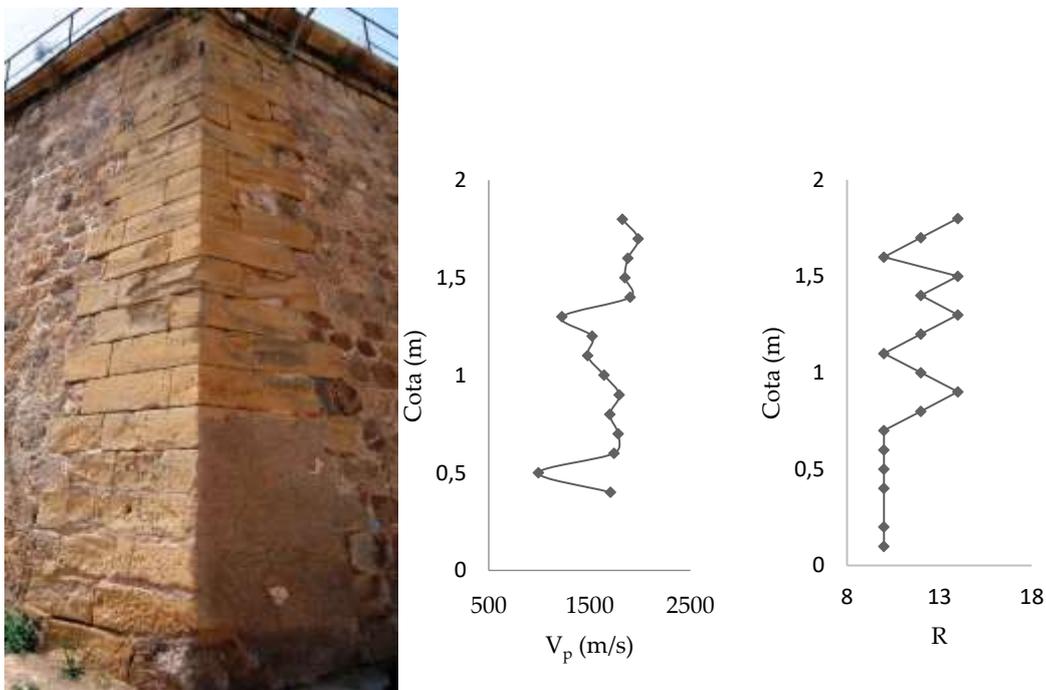
Figura 5.6. Baluarte N°7 Rambla Benipila, Muralla de Carlos III (izquierda). Gráficas de velocidad de propagación de onda ultrasónica e índice de rebote en función de la cota (derecha). Fuente: elaboración propia

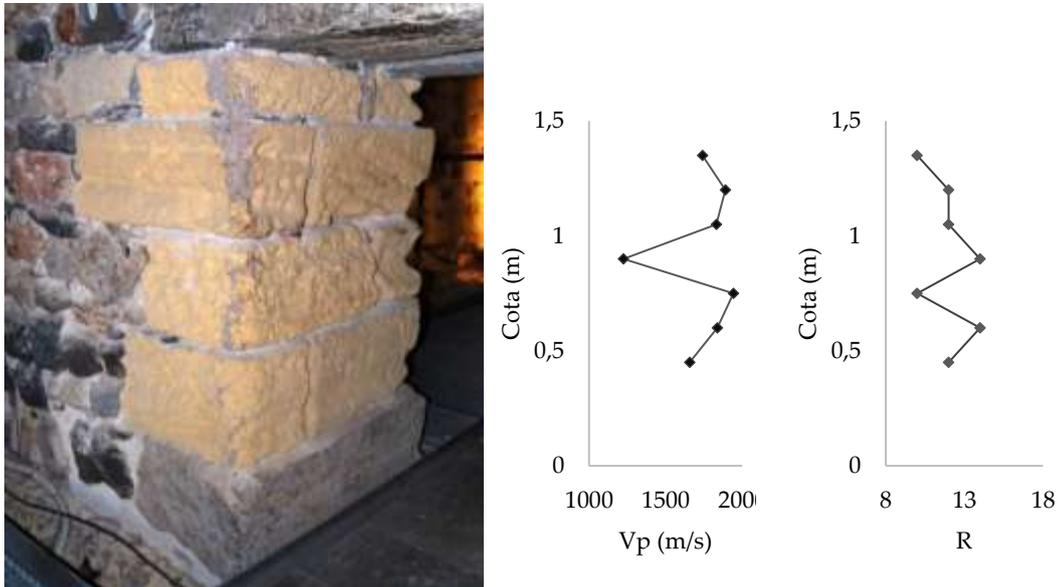
Figura 5.7. Castillo de la Concepción (izquierda). Gráficas de velocidad de propagación de onda ultrasónica e índice de rebote en función de la cota (derecha). Fuente: elaboración propia

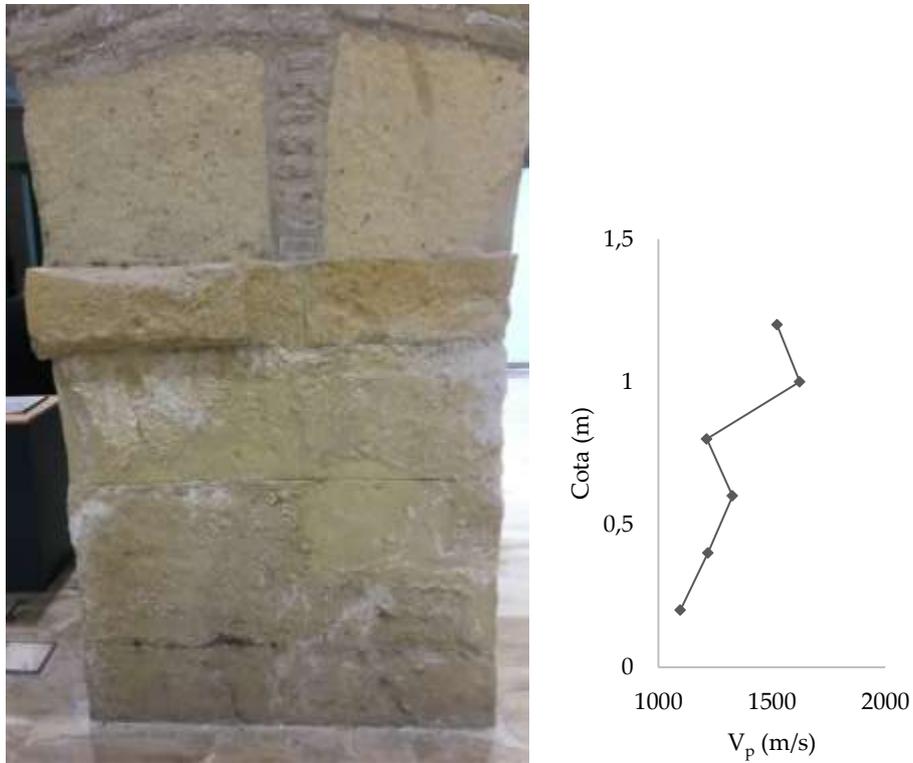
Figura 5.9. Jefatura Industrial, Arsenal (izquierda). Gráfica de velocidad de propagación de onda ultrasónica en función de la cota (derecha). Fuente: elaboración propia

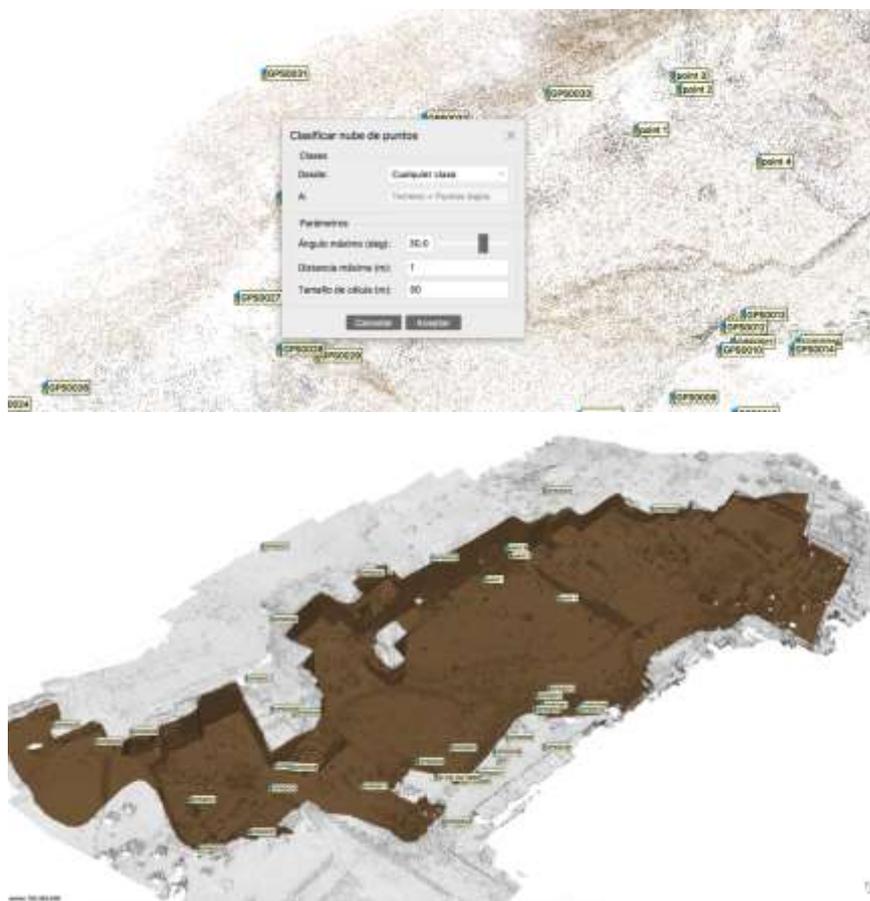
Figura 5.11. Ventana emergente para la clasificación de puntos del terreno (superior) y selección de la nube densa en función de las medidas de exclusión (inferior). Fuente: elaboración propia

El sistema se ha basado en la selección de puntos y clasificación en función de su origen empleando el software fotogramétrico de referencia y su herramienta nativa de clasificación de puntos del terreno.

Con este útil, se escoge la zona excavada de la cantera y se excluye su empleo a la hora de generar el volumen del modelo definitivo, de forma que, automáticamente, el programa nos estima cuál será la “caída” o alud del terreno desde la zona alta del collado hasta su encuentro con la franja de residencias actual.

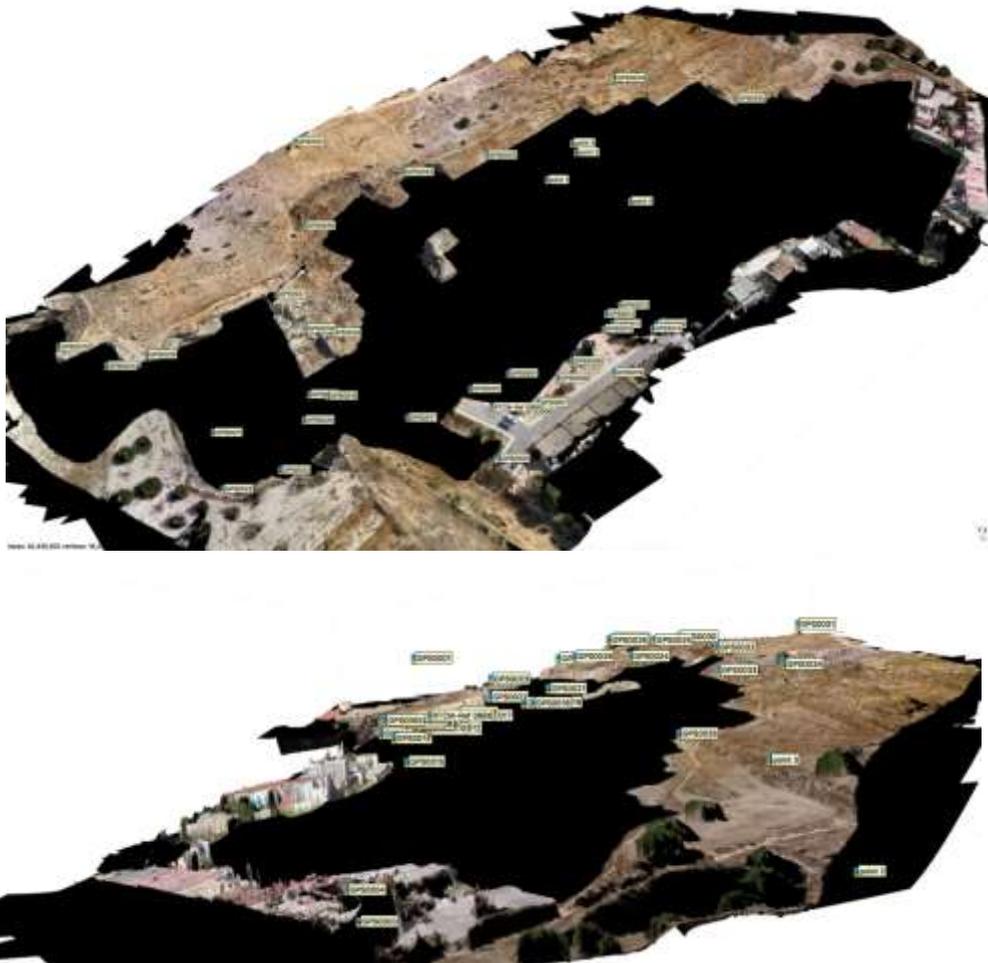
Figura 5.12. Malla tridimensional generada por métodos automáticos y que sirve de base de cálculo para la determinación de volúmenes de tierras desplazados. Fuente: elaboración propia

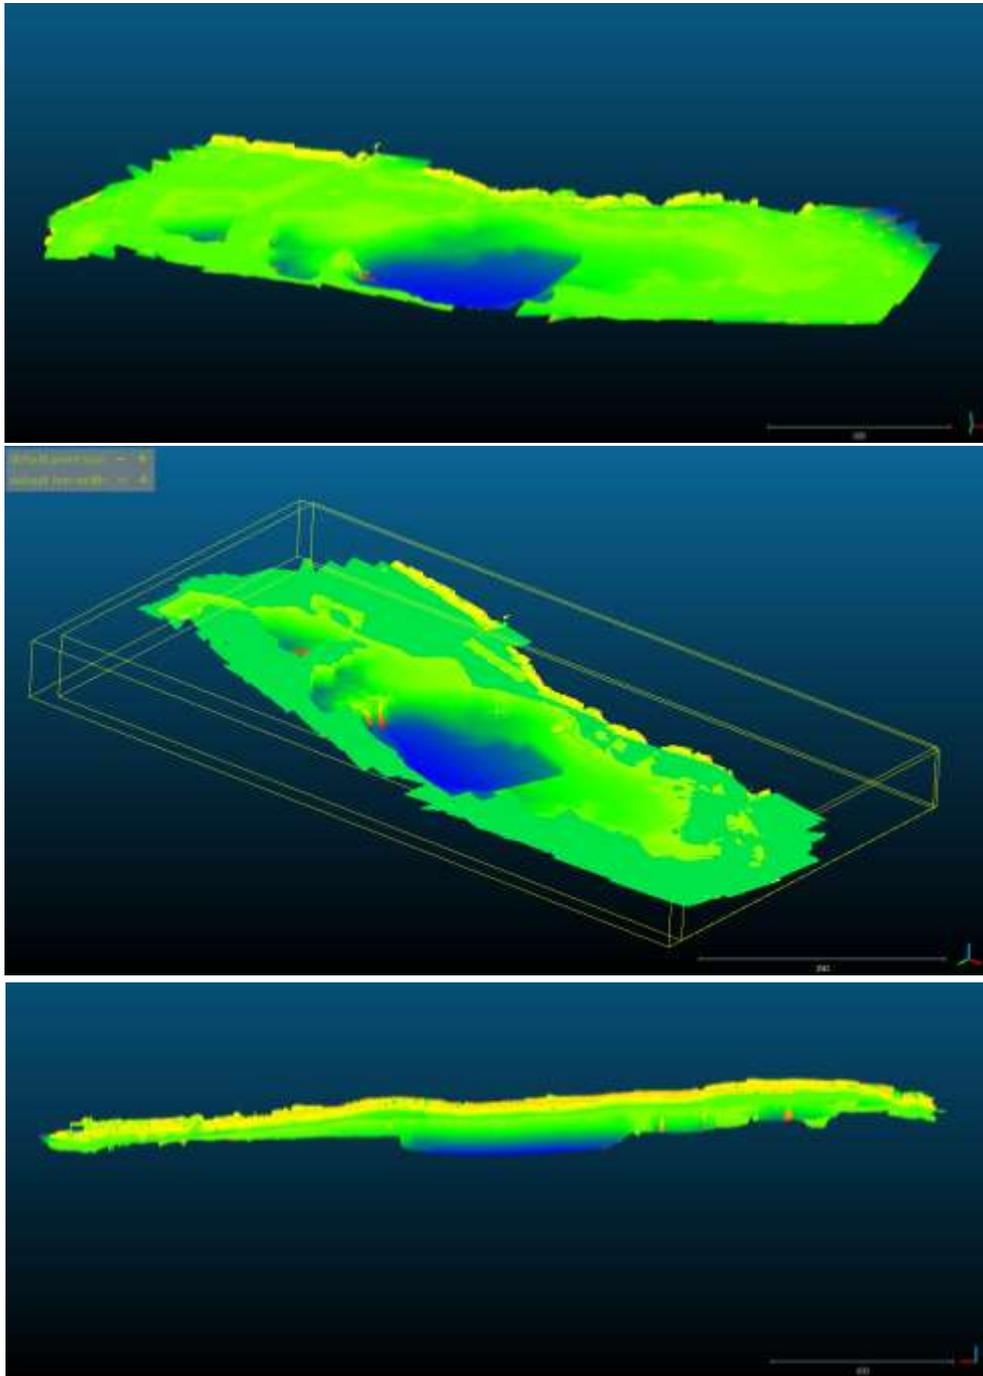
Figura 5.13. Desviación entre zonas de mayor repercusión en altura y su localización en la comparación entre el modelo hipotético y el actual. Escalas de color RGB. Fuente: elaboración propia

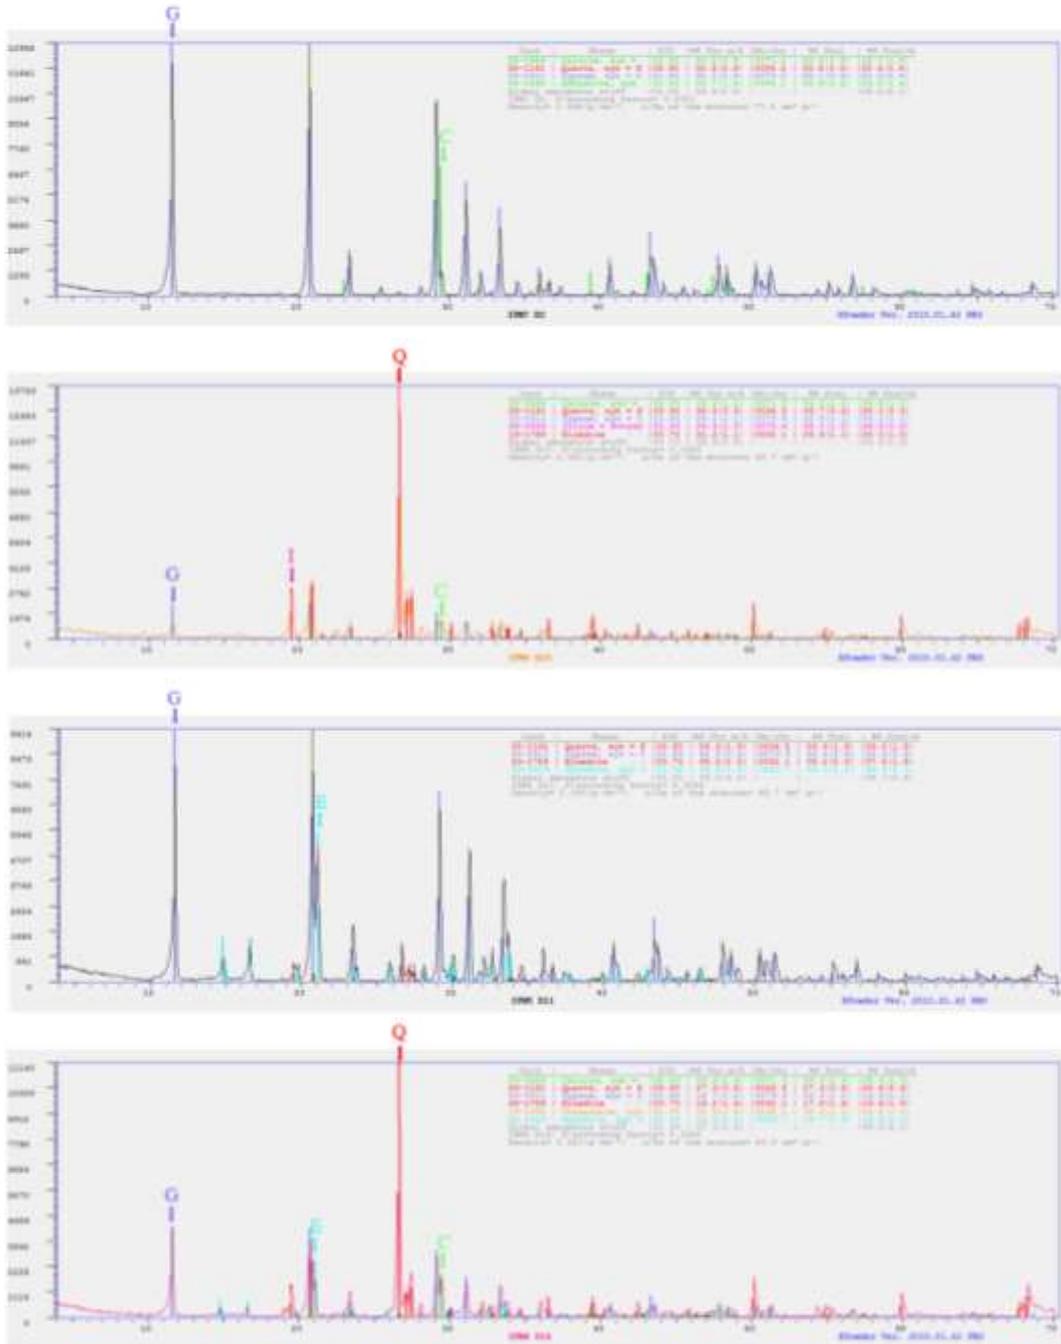
Figura 6.2. Difractogramas, de arriba abajo: MLD1, MLD2, MLD3 y MLD5. Fuente: elaboración propia
