ESCUELA INTERNACIONAL DE DOCTORADO
Programa de Doctorado en Tecnologías de la
Computación e Ingeniería Ambiental

El empleo de la piedra Tabaire en la Arquitectura
Militar de Cartagena (España). Impacto ambiental,
caracterización y estado de conservación

Murcia, abril de 2021

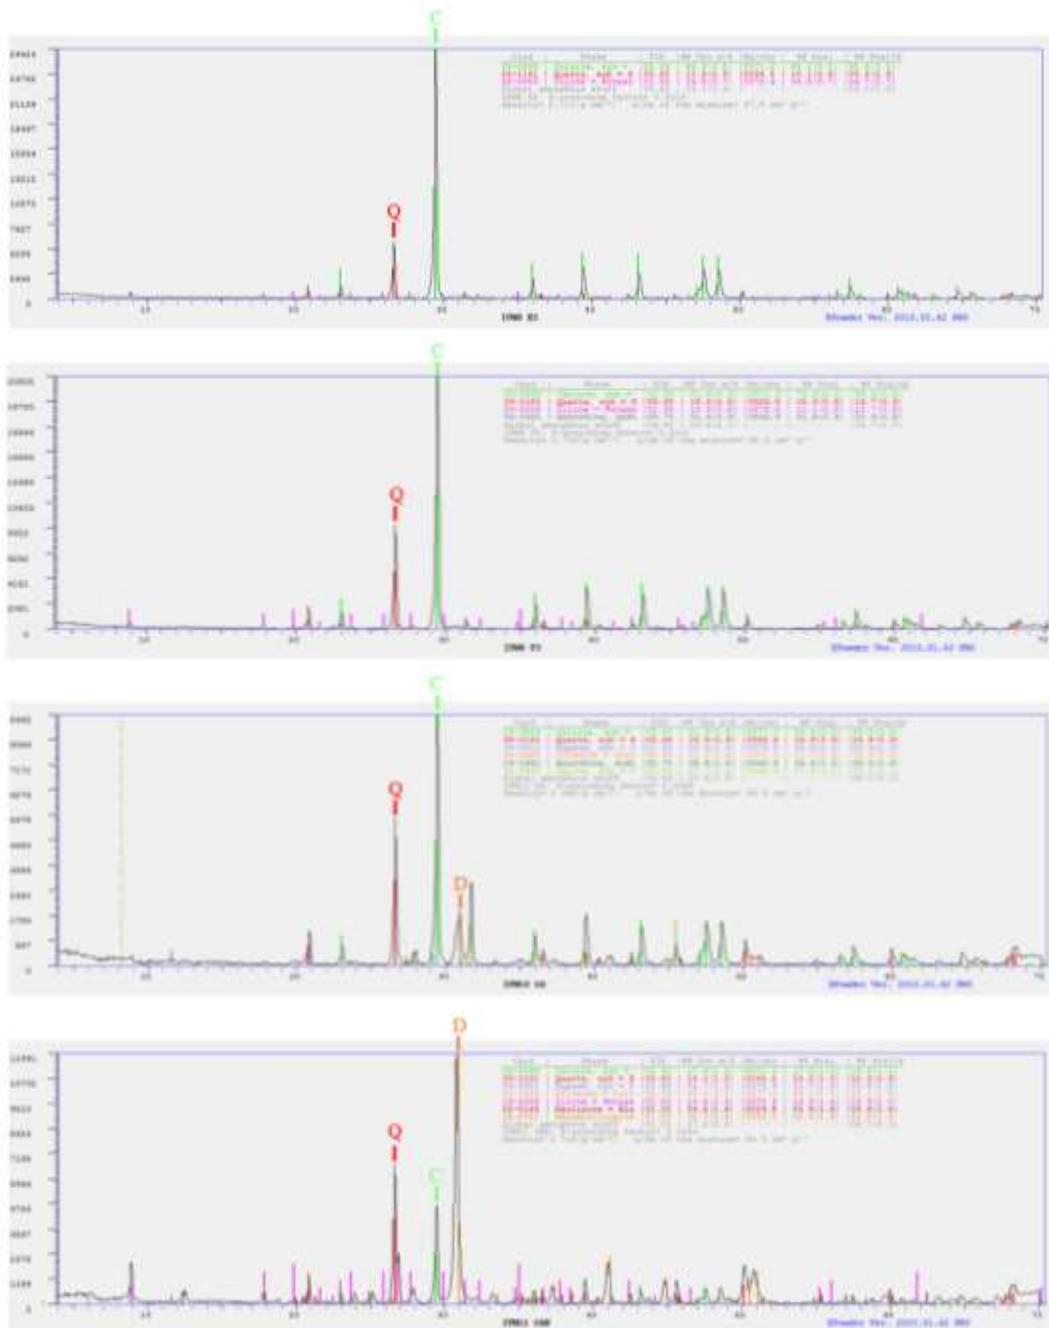
Figura 6.3. Difractogramas, de arriba abajo: MLE2, MLF3, MLG3 y MLCAN1. Fuente: elaboración propia

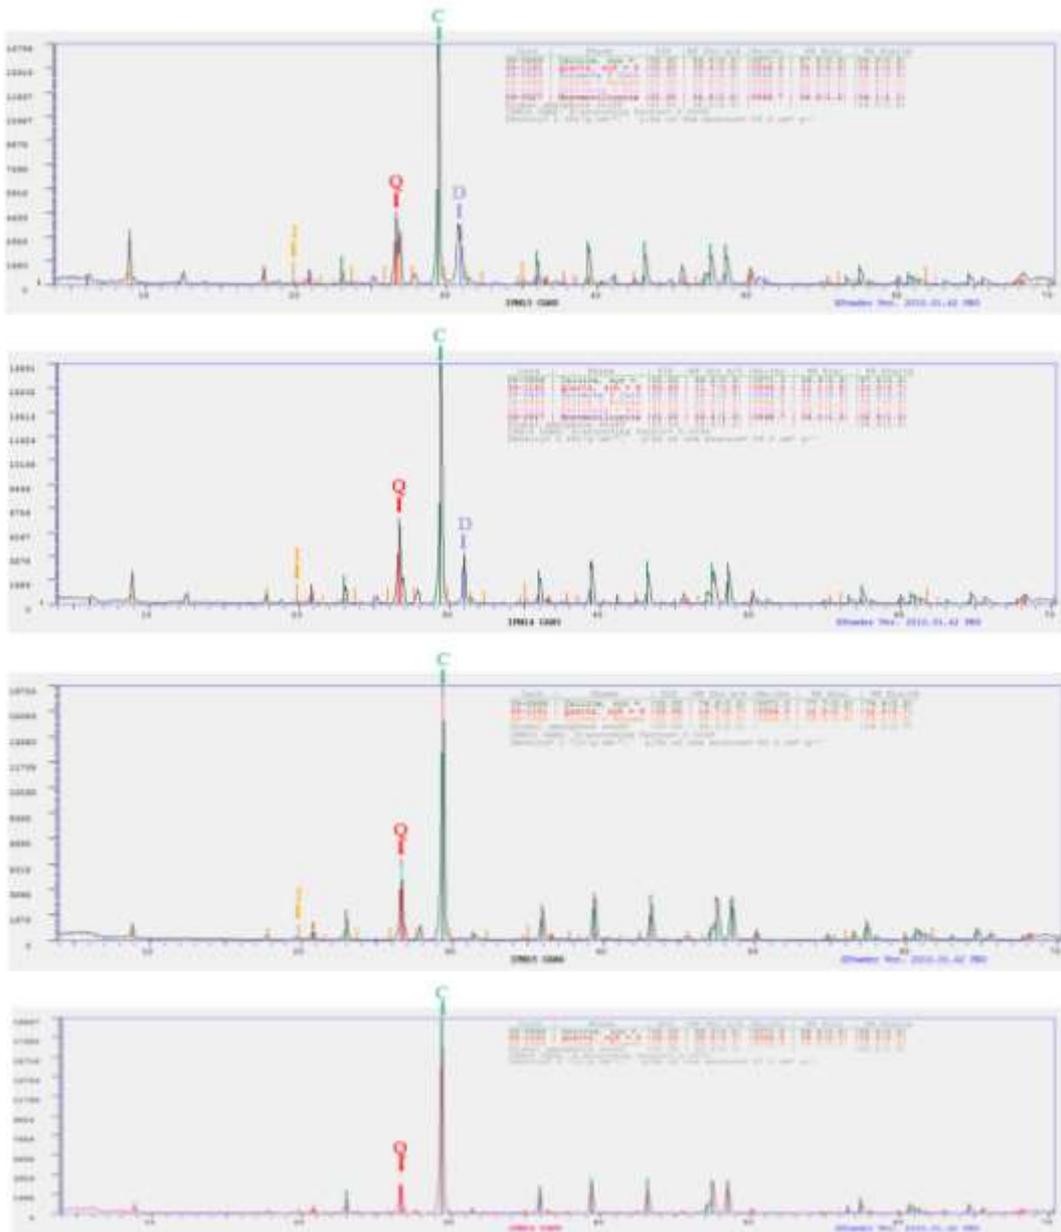
Figura 6.4. Difractogramas, de arriba abajo: MLCAN2, MLCAN3, MLCAN4 y MLCAN5.
Fuente: elaboración propia

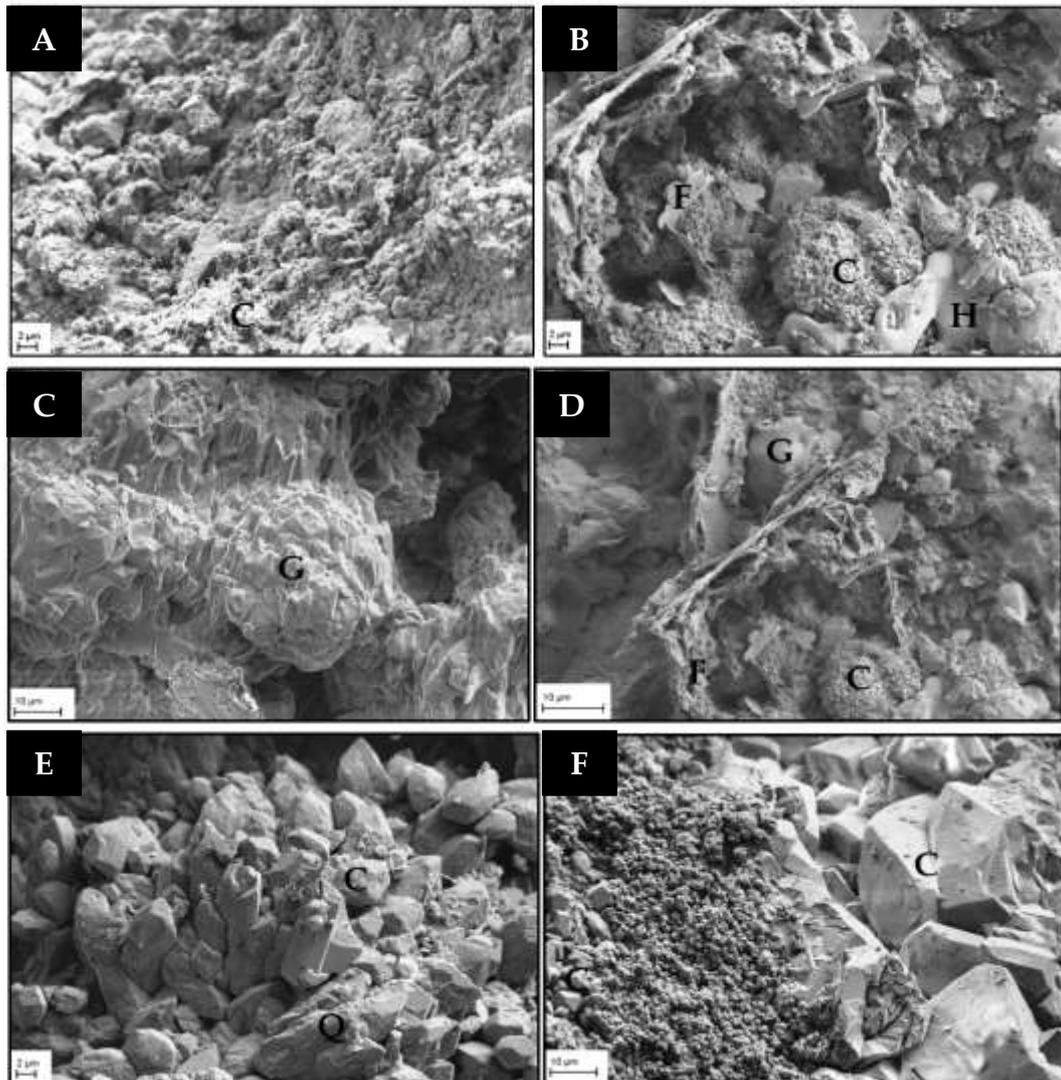
Figura 6.10. Microfotografías de barrido electrónico. A: MLA1 (X2000), se aprecia la matriz calcarenítica de la roca. B: MLA2 (X2000), presencia de halita, calcita y filosilicatos. C: MLA3 (X1000). D: MLB1 (X1320). E: MLB2 (X2000). F: MLC1 (X1000), se aprecia la interfase entre la matriz calcarenítica y la recrystalización de calcita. Fuente: elaboración propia

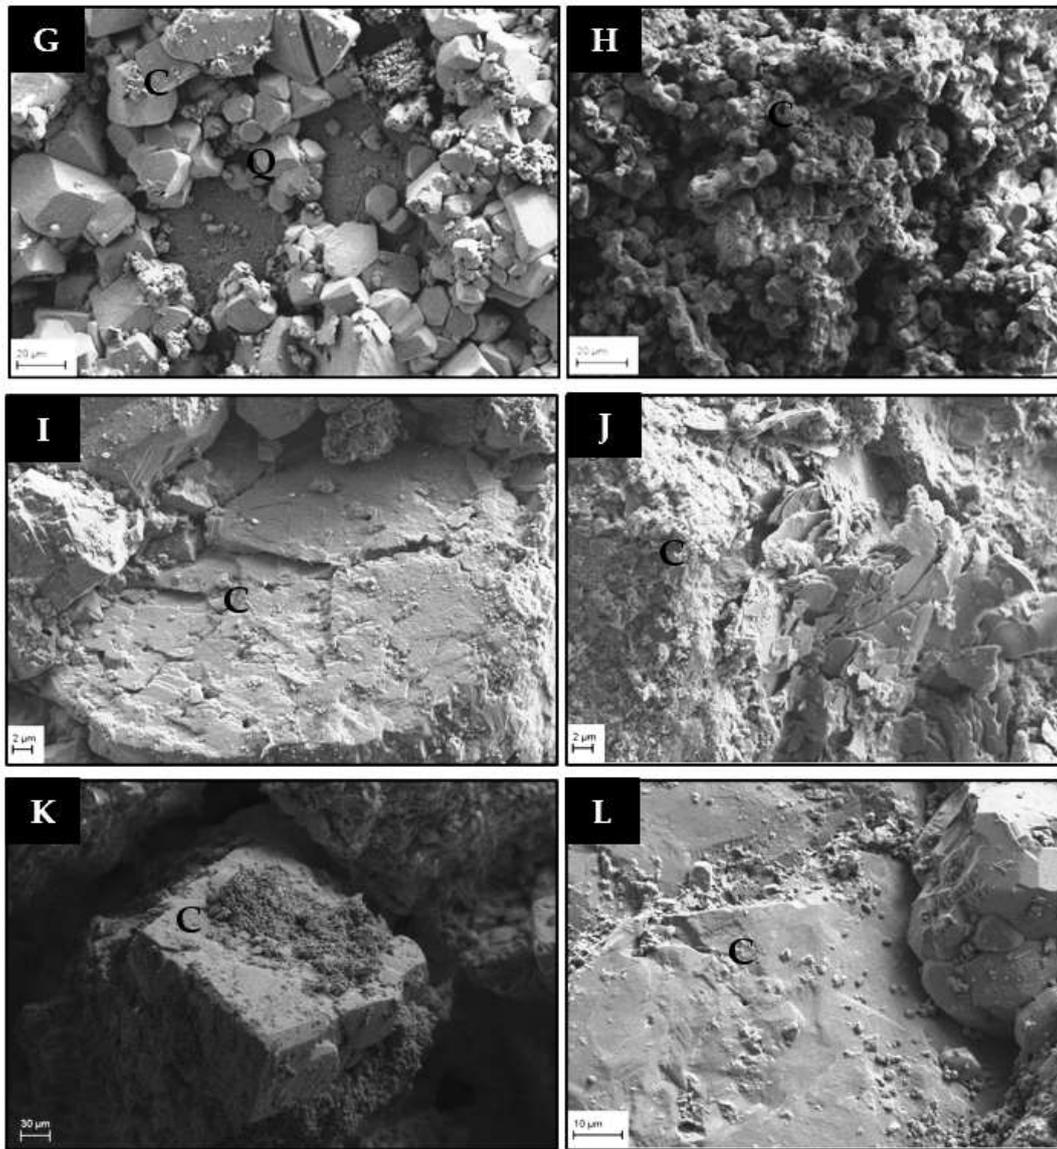
Figura 6.11. Microfotografías de barrido electrónico. G: MLC2 (X500). H: MLD4 (X100). I: MLE1. J: MLF1 (X2000). K: MLF2 (X200). L: MLG1 (X1000). Fuente: elaboración propia

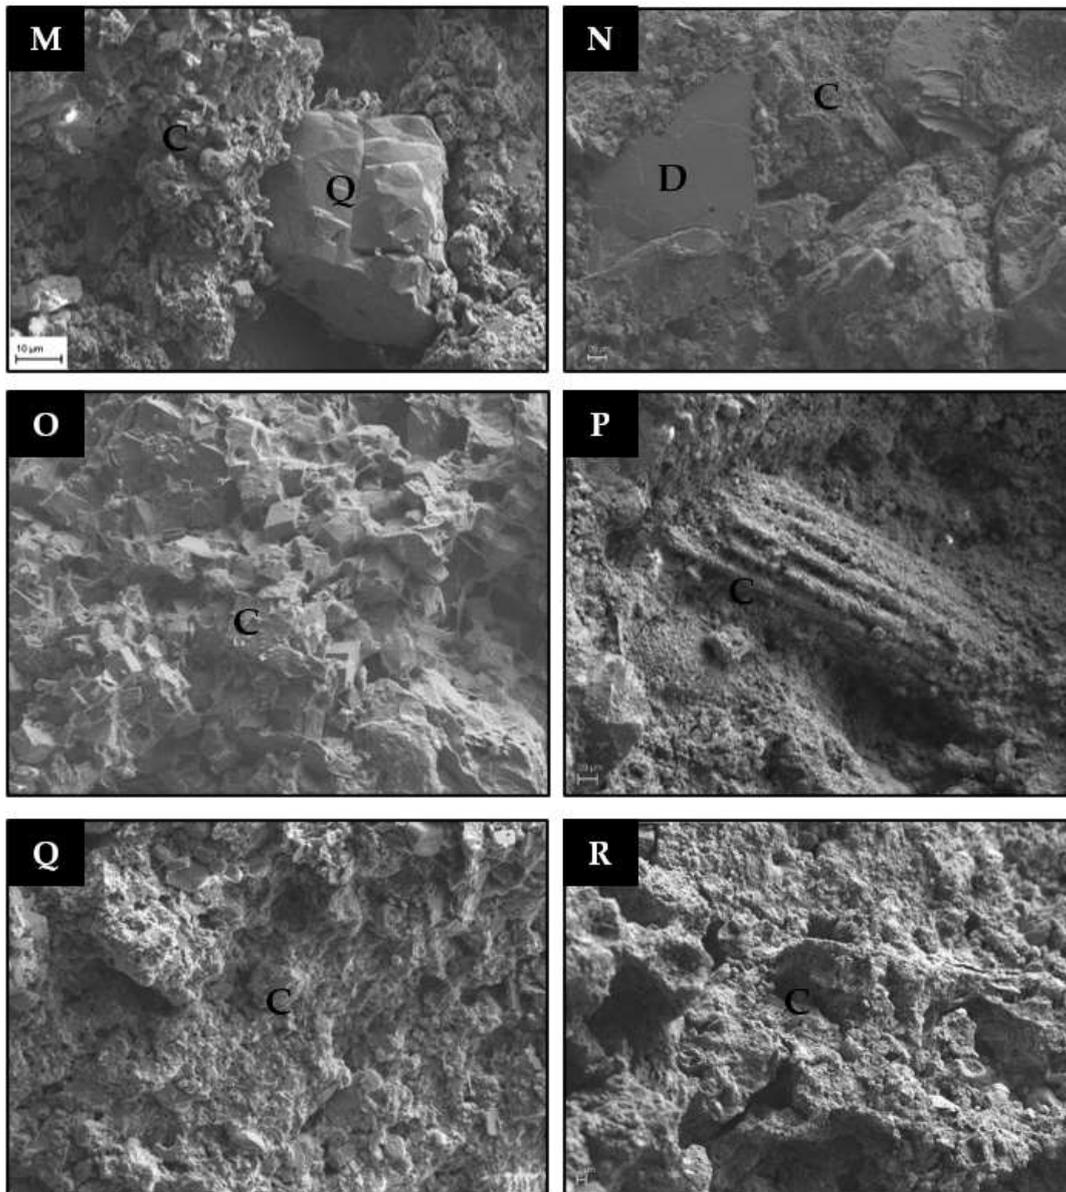
Figura 6.12. Microfotografías de barrido electrónico. M: MLG2 (X500). N: MLCAN1 (X500). O: MLCAN2. P: MLCAN3. Q: MLCAN4. R: MLCAN5. Fuente: elaboración propia

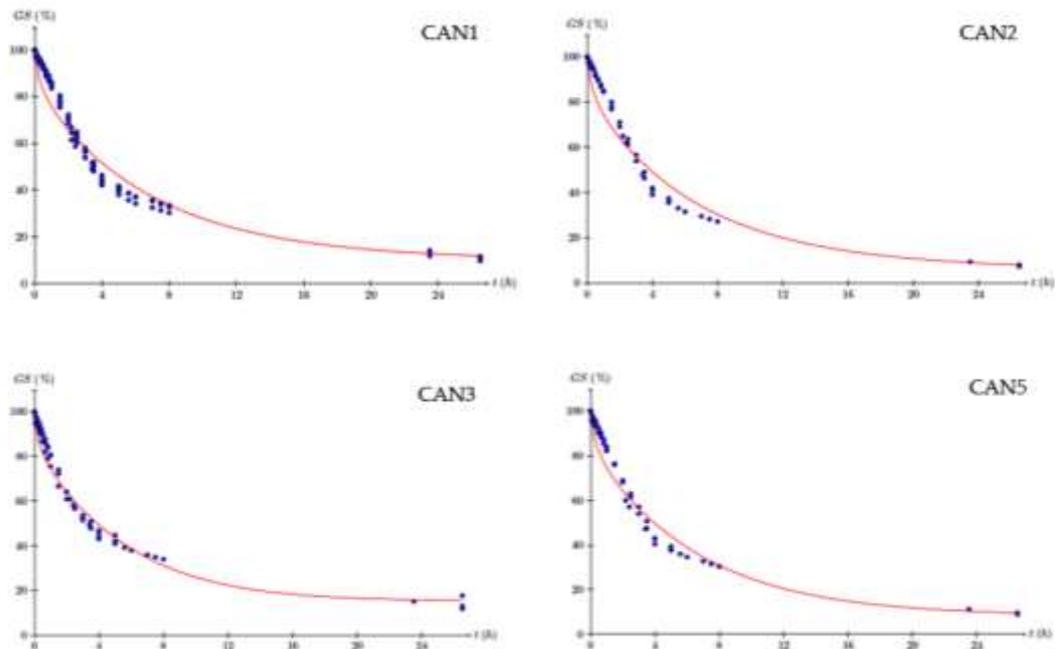
Figura 7. 9. Curvas de secado de las probetas. Fuente: elaboración propia

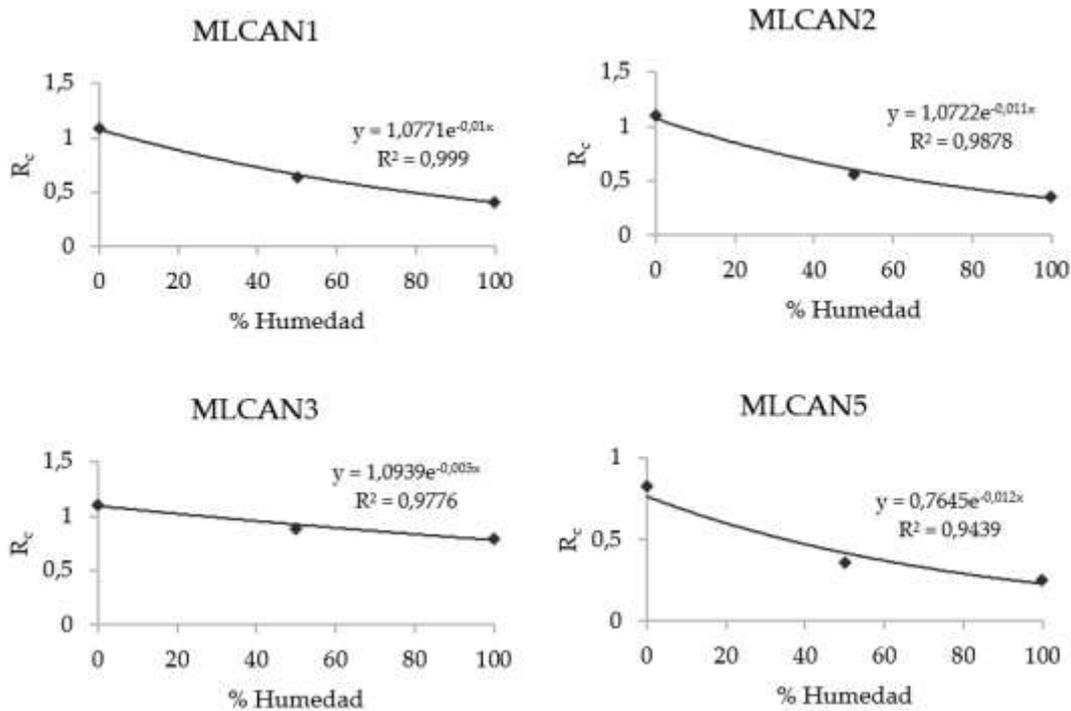
Figura 7.14. Ajuste exponencial entre las variables resistencia a compresión y contenido de humedad. Fuente: elaboración propia

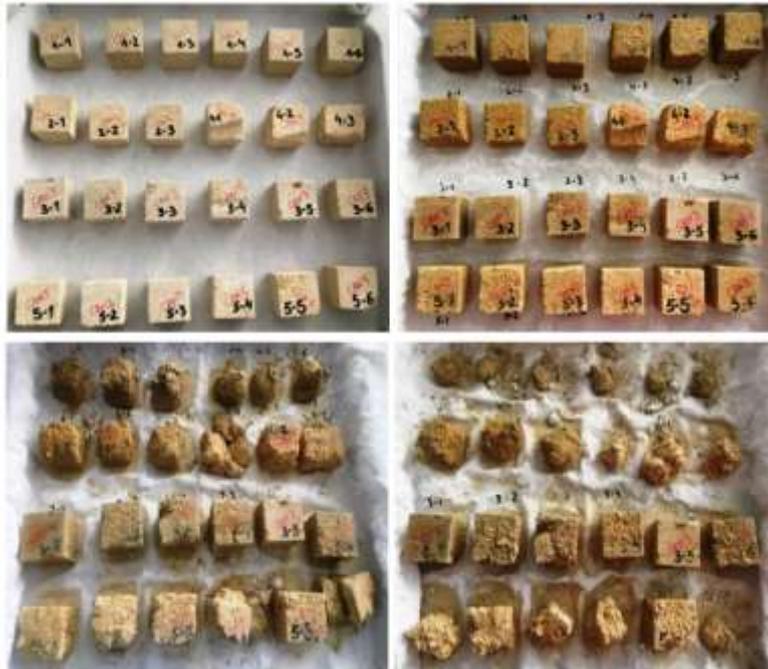
Figura 7.15. Estudio fotográfico del ensayo de durabilidad. Fuente: elaboración propia

El aspecto visual de las muestras durante el estudio de durabilidad por cristalización de sales se recoge en la Figura 7.15, donde se muestra el aspecto que presentan las probetas durante el proceso: antes, después de los ciclos cuarto y noveno y al finalizar el ensayo.

El rango de valores medios de pérdida de masa oscila entre: 91,97- 96,67% (MLCAN1), 50,88-56,75% (MLCAN2), 1,34-25,29% (MLCAN3), 47,88-89,64% (MLCAN4), 7,35-90,79% (MLCAN5). Los porcentajes medios de pérdida de masa después del ciclo de cristalización de sales son elevados, siendo MLCAN1 el litotipo que mayor pérdida de masa presenta con un 94,22%, seguido de MLCAN4 con un 68,07%, MLCAN2 con un 53,74%, MLCAN5 con un 50,93% y, por último, MLCAN3 con un 11,45%.

La degradación de la roca en la zona de avance capilar es mayor que en la zona de inmersión, aunque la pérdida de material ocurra en ambas. Sin embargo, existe un mayor riesgo de sufrir procesos de hielo-deshielo en la zona de inmersión (Winkler, 1997).

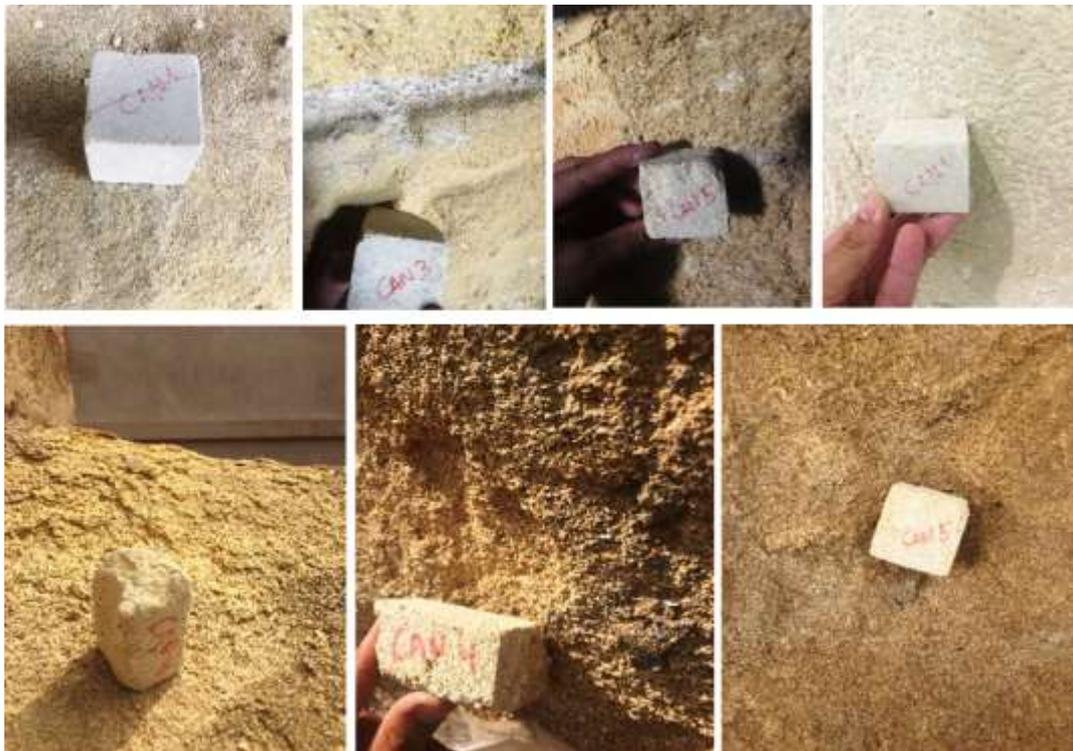
Figura 7.19. Estudio visual comparativo “in situ” entre las distintas construcciones y los litotipos de cantera. Fuente: elaboración propia

Una vez presentados los principales resultados obtenidos para cada uno de los litotipos de cantera, se procede a estudiar las posibles relaciones existentes entre estos y las diferentes construcciones objeto de estudio; asimismo, se realiza un estudio visual comparativo “in situ” (Figura 7.19).

En el caso de la Casa de la Pólvora (MLC) y el Cuartel de Antigüones (MLG), se detectan similitudes con MLCAN5: ya que son arenosas, presentan un tamaño de poro grande, y contienen terrígenos y bioclastos en abundancia.

Por último, en las muestras analizadas correspondientes al Real Hospital de Marina (MLE) y la Muralla de Carlos III (MLF), se detectan parámetros de proximidad con MLCAN4: son arenosas, presentan un tamaño de poro grande, y contienen terrígenos y bioclastos de forma moderada.
