Propuesta de mejora de los catálogos de patrimonio inmueble protegido: fachadas de edificios de viviendas de Cehegín

Murcia, octubre de 2015

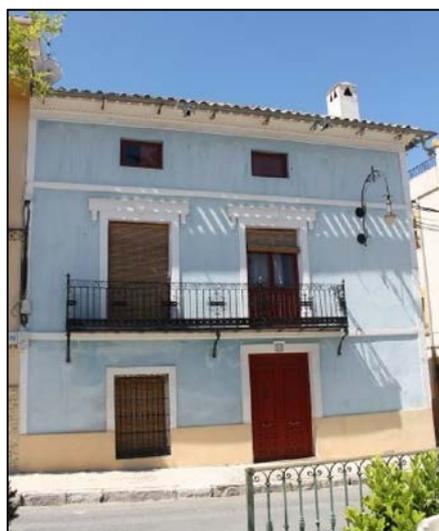
Muestra de las grandes cualidades, que tiene el enlucido de *yeso al jaboncillo*, tenemos una fachada restaurada a *finales del siglo XX*, en buen estado actual de conservación (ver Fig. 4.14).

Fig. 4.14. Cehegín. Casa Peñalver Aroca. Calle Convento nº52. Detalle de fachada

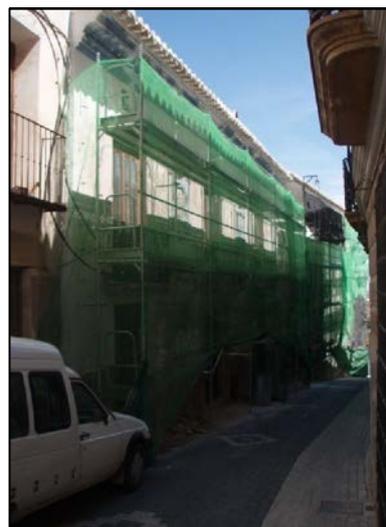
referente a tratamientos tradicionales de fachadas, en las restauraciones actuales?. La respuesta es clara y concisa: No siempre. En muchas ocasiones por desconocimiento o comodidad se restauran fachadas no utilizando las técnicas de revestimiento originales o eliminando elementos singulares como carpinterías, cerrajerías y zócalos. Se propone documentar de forma detallada la fachada para que perdure en la historia y no quede desconocida. Como ejemplo tenemos la fachada de la vivienda en Cuesta del Parador nº 27, que en el catálogo del Plan General de 2010 aparecía como fachada revestida con *yeso al jaboncillo* y en nuestra visita el pasado dos de junio de 2013 estaba aparentemente revocada de motero de cemento y pintada de rojo oscuro (ver Figs. 4.16 y 4.17).

Fig. 4.15. Cehegín. Cuesta Moreno. Detalle de restauración de fachadas

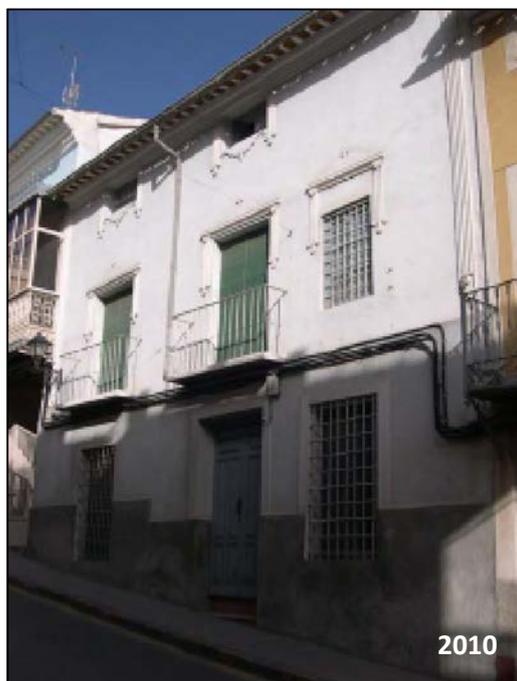
Fig. 4.16. Cehegín. Cuesta el Parador, nº27. Detalle de fachada. ©PGMO

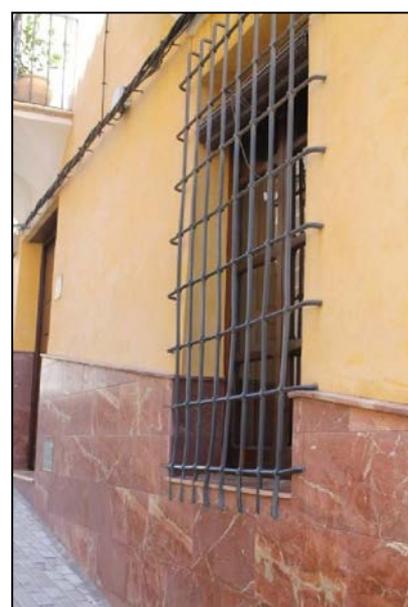
Fig. 4.22. Cehegín. Detalle de zócalo vivienda

al utilizado en el resto de la fachada, debido a su función protectora (estanqueidad y dureza al impacto) en las partes bajas de la misma. En las fachadas con valor histórico de Cehegín, el zócalo más común está ejecutado aparentemente (serían necesarios ensayos para comprobarlo) con revocos o estucos (diferencia de opinión entre autores) bastardos (de cemento y cal; aunque cabe la posibilidad de que sea cal y yeso con pigmentos que hagan parecer que sea cemento) con acabados enlucidos, raspados o esgrafiados (ver Fig. 4.21), o con aplacados de piedra natural (en muchas ocasiones mármol de las canteras del municipio, llamada anteriormente a la roca sin explotar “jaspe” en el “Manuscrito de Martín de Ambel y Bernard en el año 1660” (Alcazar, 1989, 77). Aunque en las restauraciones actuales se siguen utilizando aplacados de piedra natural (como por ejemplo el mármol rojo Cehegín, ver Fig. 4.22), desafortunadamente empiezan a ganar la

batalla esos materiales más industriales y actuales como son los revocos de mortero de cemento. Decía Alemán Sainz que el mármol es la “*noble piedra en la que está la figura, la casa, el detalle*” (1975, 171).

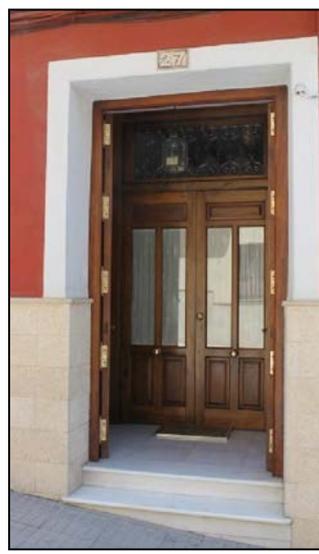
Fig. 4.34. Cehegín. Calle Cuesta del Parador. Detalle de puerta

Protegiendo los **huecos** de **ventanas** y **puertas** de los agentes atmosféricos, comúnmente aparecen en edificios históricos del municipio carpinterías de madera (barnizadas en su color natural o pintadas en diferentes colores). En las rehabilitaciones de los edificios, algunos propietarios han restaurado y conservado las existentes (Figs. 4.32 y 4.33) pero en ocasiones han sido sustituidas por otras diferentes y actuales (Fig. 4.34).

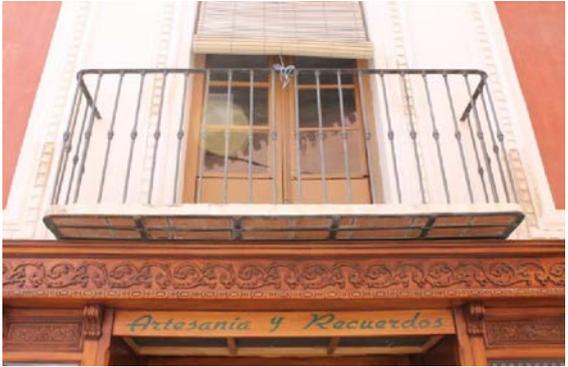
<p><i>Fig. 5. Abril, 2014</i></p>

ESTADO DE CONSERVACIÓN FACHADA								Nº DE FICHA: 1		2/4	
ESTADO DE CONSERVACIÓN FACHADA		Rehabilitación reciente		Tipología general de los daños		Nivel de deterioro					
Muy bueno		Sí	X	Estructurales		Alto					
Bueno	X	No									
Medio		Últimos 10 años	X	Constructivos		Moderado					
Malo											
Muy malo		Últimos 50 años		Acabados	X	Bajo			X		
Observaciones		Observaciones		Observaciones		Observaciones					
Fuente: Inspección visual		<i>Rehabilitada recientemente</i> ¹		Fuente: Inspección visual		Fuente: Inspección visual					
Evolución en el tiempo: cambios sufridos en la fachada								Fuente			
Se han cegado huecos de fachada en planta primera.								Figura 1			
Descripción de los daños					Fotografías de los daños						
Daño 1											
Oxidación de los elementos metálicos del balcón principal de la vivienda.

Tiene conservación baja, ya que es necesario la reparación de la misma ya que tiene oxidación en su superficie.

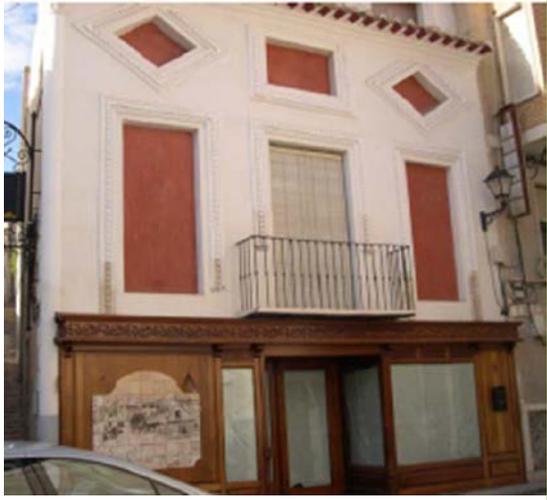
<p style="text-align: center;">Fig. 8. Octubre, 2010 Fachada principal²</p>	
Fuentes orales

Relación con el entorno próximo: entorno de gran calidad ambiental ¹ .	
Elementos distorsionantes:		
Elementos originales cambiados: cegado huecos en planta primera y nuevo canalón cornisa (fig. 8).		
DETERMINACIONES Y ACTUACIONES	Conservación: deberá mantener la fachada principal con sus huecos originales, cerrajería, elementos decorativos y alero ¹ .

Medidas correctoras: abrir huecos cerrados y recuperar carpintería ¹ .	
	Medidas recomendadas:	
FOTOGRAFÍAS DE LA FACHADA

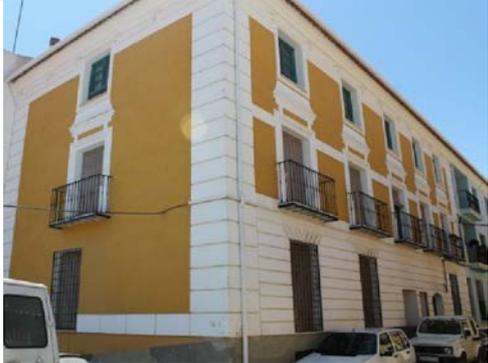
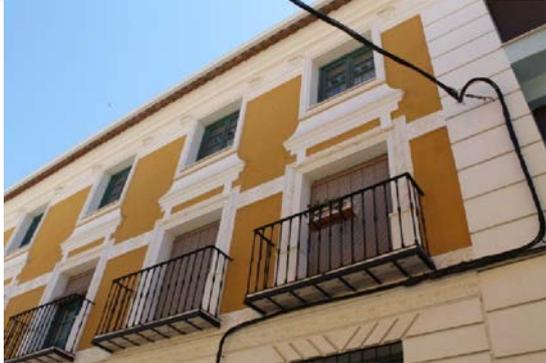
Relación con el entorno próximo: <i>buena</i> ¹ .	
	Elementos distorsionantes: <i>cableado de fachada</i> ¹ .	
	Elementos originales cambiados: <i>nuevo hueco de ventana en fachada lateral.</i>	
FOTOGRAFÍAS DE LA FACHADA	Conservación: <i>conservación de fachadas, color, composición de huecos y elementos de cerrajería y decoración. Conservación de volumetría, alturas de cornisa y conservación de número de plantas</i> ¹ .

Medidas correctoras: <i>eliminación del cableado de la fachada</i> ¹ .	
	Medidas recomendadas:

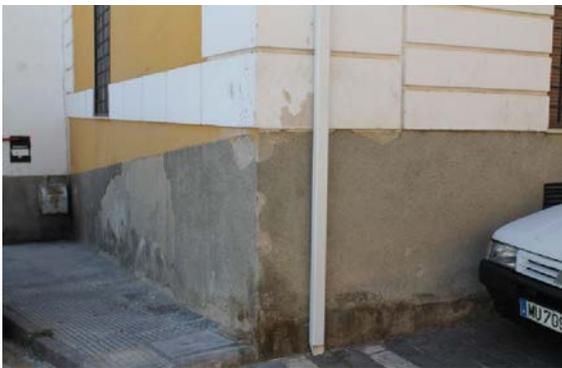
<p style="text-align: center;">Fig. 5. Abril, 2014</p>

Deterioro del revestimiento del zócalo de la fachada. Aparecen manchas de humedad y desprendimiento del revestimiento.											
Daño 2

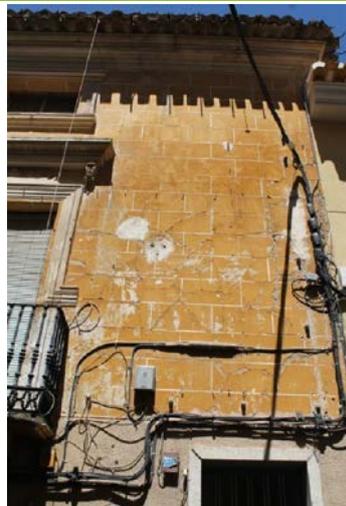
<p><i>Fig. 6. Abril, 2014</i></p>			
Deterioro del revestimiento de la fachada. Aparecen de forma generalizada fisuras y desprendimiento del material de revestimiento.							
Daño 2

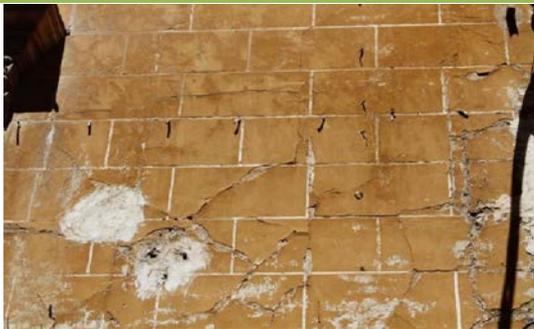
<p><i>Fig. 7. Abril, 2014</i></p>

Oxidación de elementos metálicos de la fachada y desprendimiento del revestimiento de la misma.							
Daño 3

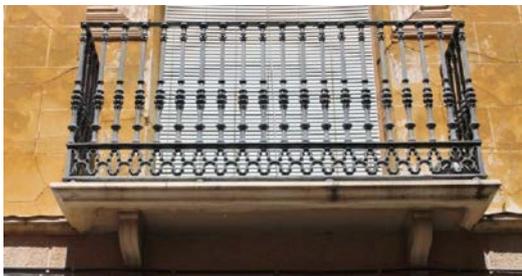
<p><i>Fig. 8. Abril, 2014</i></p>			
Oxidación de las carpinterías metálicas como son rejas y barandillas de balcones.							
Daño 4							
Deterioro de las carpinterías de madera: ventanas, puertas de balcones y puerta de entrada.

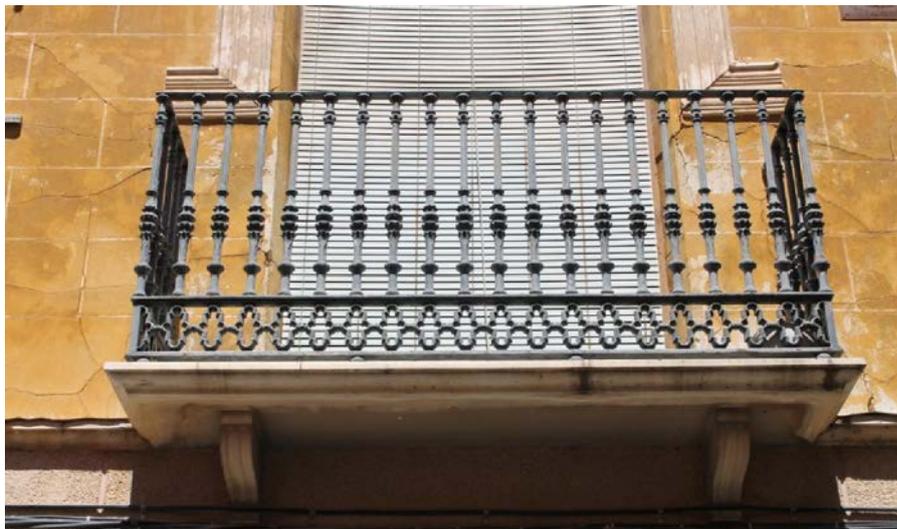
Fig. 9. Abril, 2014

Tiene un mal estado de conservación, ya que es necesario la reparación de la misma ya que tiene oxidación en su superficie.

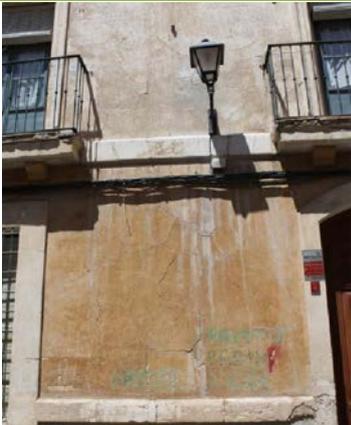
<p><i>Fig. 5. Abril, 2014</i></p>			
Deterioro del revestimiento de la fachada. Aparecen de forma generalizada fisuras y desprendimientos del revestimiento.							
Daño 2

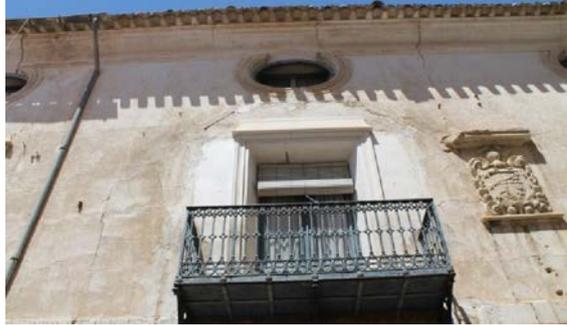
<p><i>Fig. 6. Abril, 2014</i></p>

Grietas en cornisa.							
Daño 3

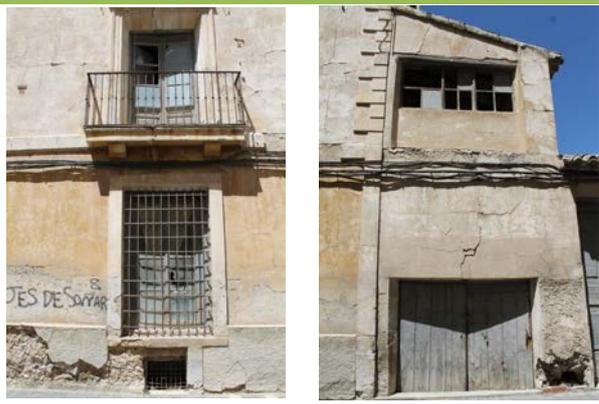
<p><i>Fig. 7. Abril, 2014</i> <i>Fig. 8. Abril, 2014</i></p>			
Oxidación de los elementos metálicos: rejas de ventanas y elementos y barandillas de balcones.							
Daño 4							
Rotura de cristales de ventanas y deterioro de carpinterías de madera (ventanas y puertas).

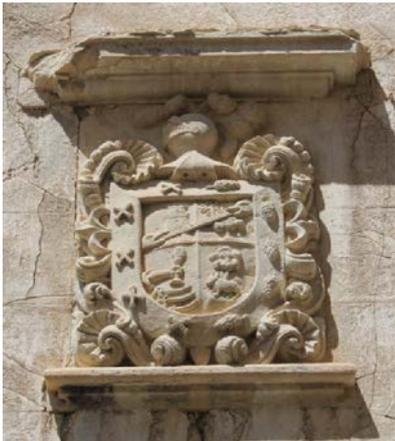
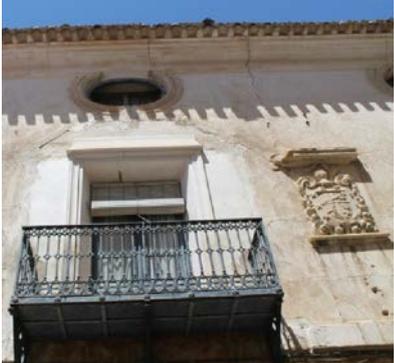
<p><i>Fig. 9.</i> Abril, 2014. Escudo heráldico</p>

Estado de conservación		
Muy bajo, tiene zonas donde se ha desprendido la piedra		
Documentación gráfica

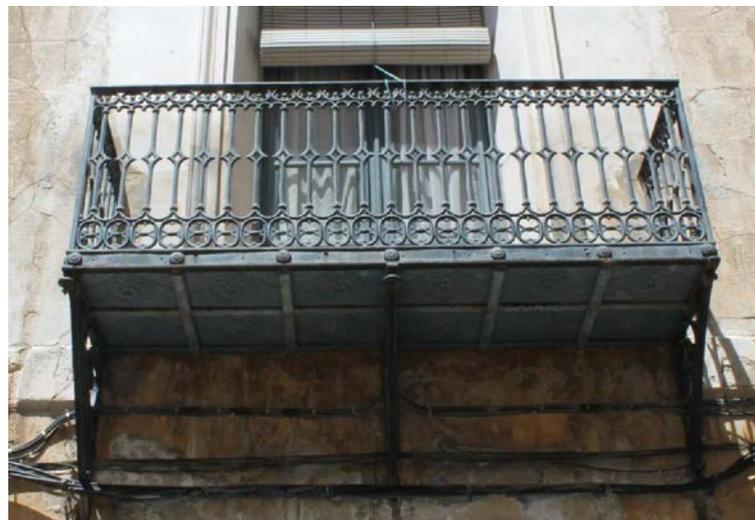
Fig. 13. Abril, 2014

Tiene mala conservación, ya que es necesario la reparación de la misma ya que tiene oxidación en su superficie.

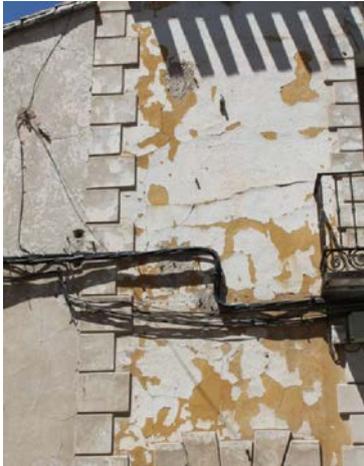
<p><i>Fig. 6.</i> Abril, 2014</p>			
Deterioro del revestimiento de la fachada. Aparecen de forma generalizada fisuras y desprendimientos del material de acabado.							
Daño 2

ESTADO DE CONSERVACIÓN FACHADA		Rehabilitación reciente		Tipología general de los daños		Nivel de deterioro	
Muy bueno		Sí		Estructurales		Alto	X
Bueno		No	X	Constructivos	X	Moderado	
Medio		Últimos 10 años		Acabados	X	Bajo	
Malo							
Muy malo	X	Últimos 50 años					
Observaciones		Observaciones		Observaciones		Observaciones	
Fuente: Inspección visual		Fuente: Inspección visual		Fuente: Inspección visual		Fuente: Inspección visual	
Evolución en el tiempo: cambios sufridos en la fachada						Fuente	
La fachada no ha sido rehabilitada en los últimos 20 años, ya que tiene el mismo estado que en el año 1.995.						Estudio comparativo figuras 1, 13 y 14	
Descripción de los daños				Fotografías de los daños			
Daño 1

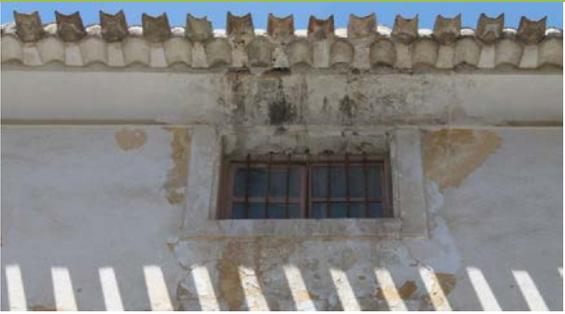
<p><i>Fig. 8.</i> Abril, 2014</p>			
Deterioro de las carpinterías de madera (incluso rotura de cristales).							
Daño 4							
Manchas de lavado diferencial en cornisa de la fachada y desprendimiento del acabado de la misma.

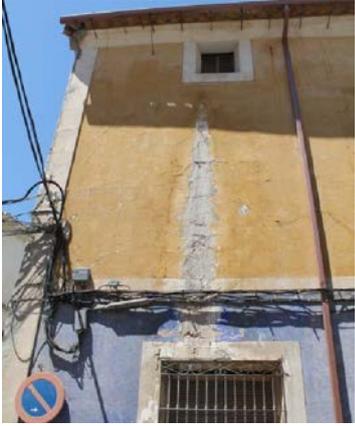
<p><i>Fig. 6.</i> Abril, 2014</p>

Deterioro del revestimiento de la fachada. Aparecen de forma general fisuras y desprendimientos del revestimiento.							
Daño 2

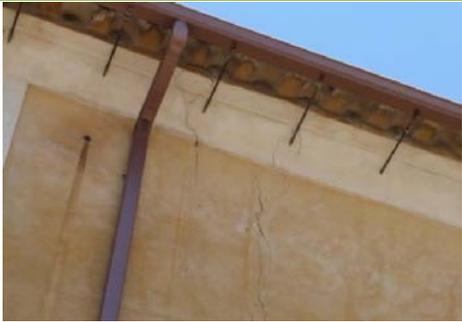
<p><i>Fig. 7.</i> Abril, 2014</p>			
Grietas en cornisa y oxidación de elementos de anclaje metálico del canalón.							
Daño 3

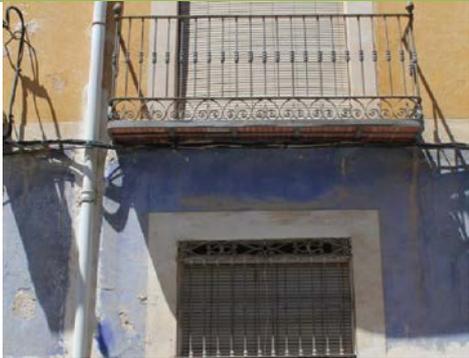
<p><i>Fig. 8.</i> Abril, 2014</p>			
Oxidación de los elementos metálicos: rejas de ventanas y elementos metálicos del balcón.							
Daño 4							
Deterioro de las carpinterías de madera: ventanas, puertas balcones y puerta de entrada.

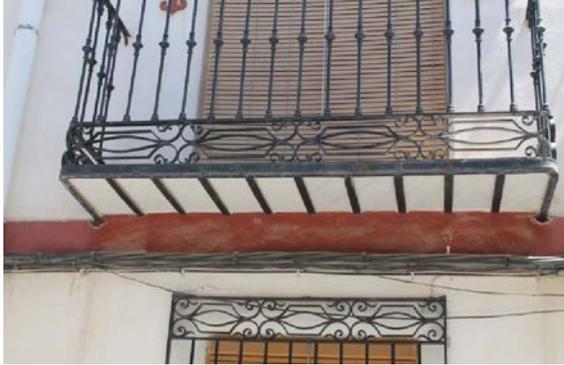
<p><i>Fig. 4. Abril, 2014</i></p>			
Oxidación de los elementos metálicos: rejas de ventanas y elementos metálicos del balcón.							
Daño 2

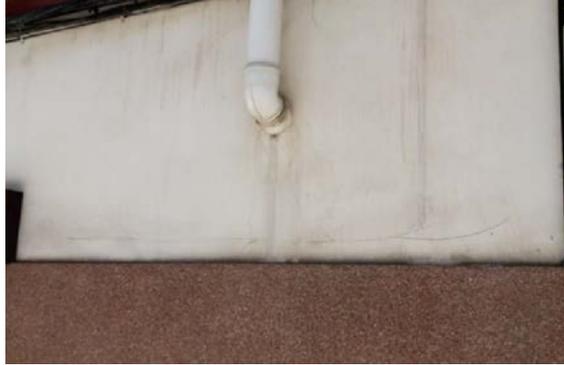
<p><i>Fig. 5. Abril, 2014</i></p>

Suciedad en el revestimiento de la fachada. Tiene manchas de lavado diferencial.

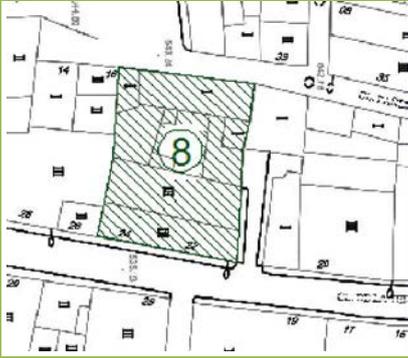
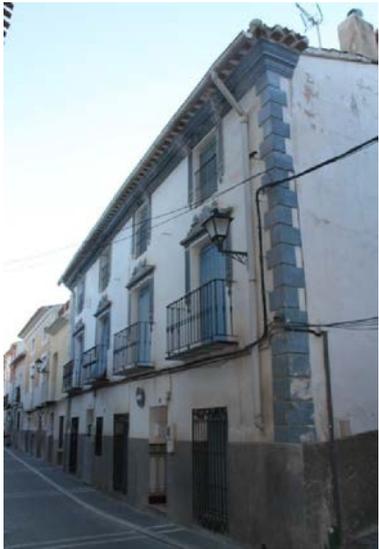
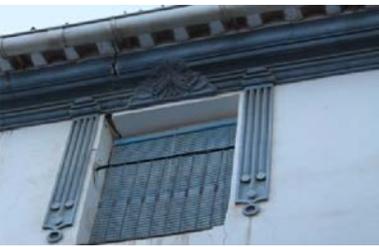
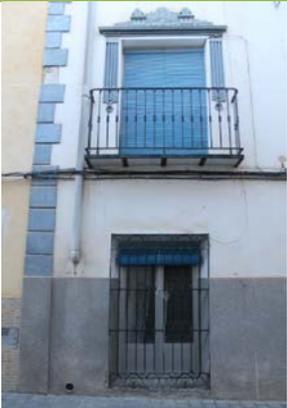
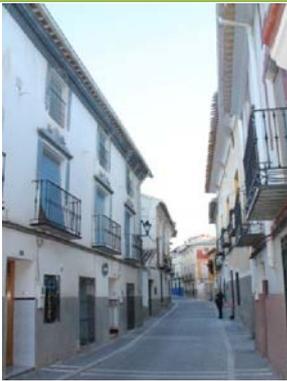
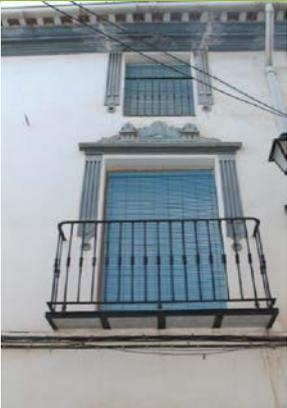
Elementos distorsionantes: cableado de la fachada ¹ .		
Elementos originales cambiados: los huecos de PB son de mayor altura.		
DETERMINACIONES Y ACTUACIONES	Conservación: conservación de la primera crujía, conservando la composición general y elementos singulares de fachada.

Medidas correctoras: eliminar cableado de la fachada ¹ .	
	Medidas recomendadas:	
FOTOGRAFÍAS DE LA FACHADA

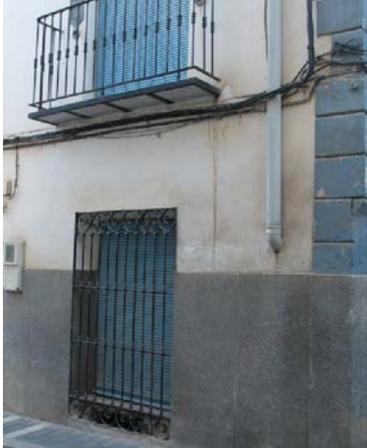
<p><i>Fig. 6. Noviembre, 2013</i></p>

Deterioro del revestimiento de la fachada. Aparecen de forma generalizada fisuras, suciedad y desprendimientos del revestimiento.											
Daño 2

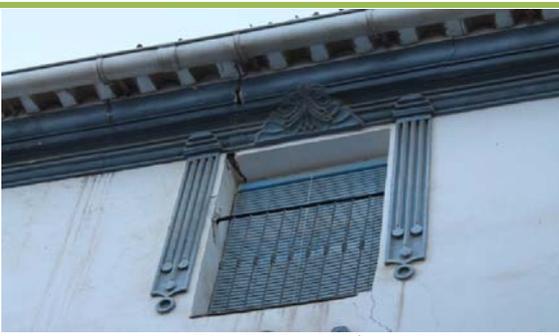
<p><i>Fig. 7. Noviembre, 2013</i></p>							
Grietas en la cornisa de la fachada.											
Daño 3

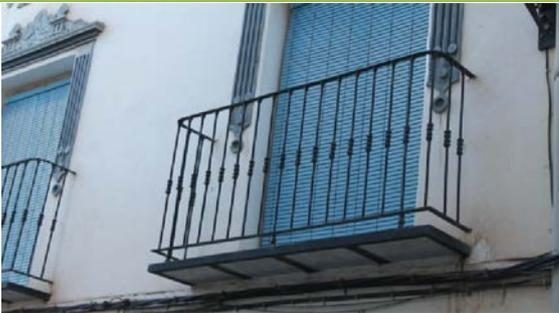
<p><i>Fig. 8. Noviembre, 2013</i></p>							
Oxidación de los elementos metálicos: rejas de ventanas y barandillas de balcones.											
Daño 4											
Deterioro de las carpinterías de madera: ventanas, puertas, balcones y puerta de entrada.

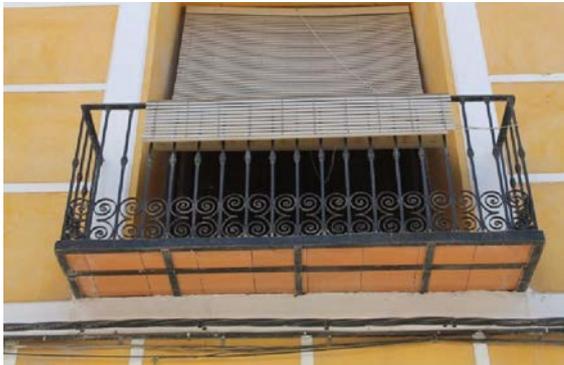
<p style="text-align: center;"><i>Fig. 5.</i> Abril, 2014</p>

Oxidación de los elementos metálicos: rejas de ventanas y elementos metálicos del balcón.											
Daño 2

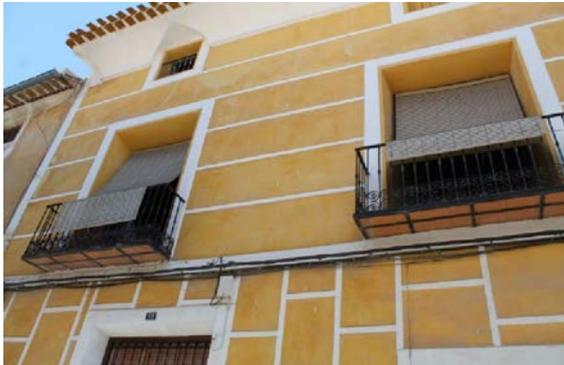
<p style="text-align: center;"><i>Fig. 6.</i> Abril, 2014</p>						
Deterioro del revestimiento de la fachada. Aparecen puntualmente fisuras en el revestimiento.

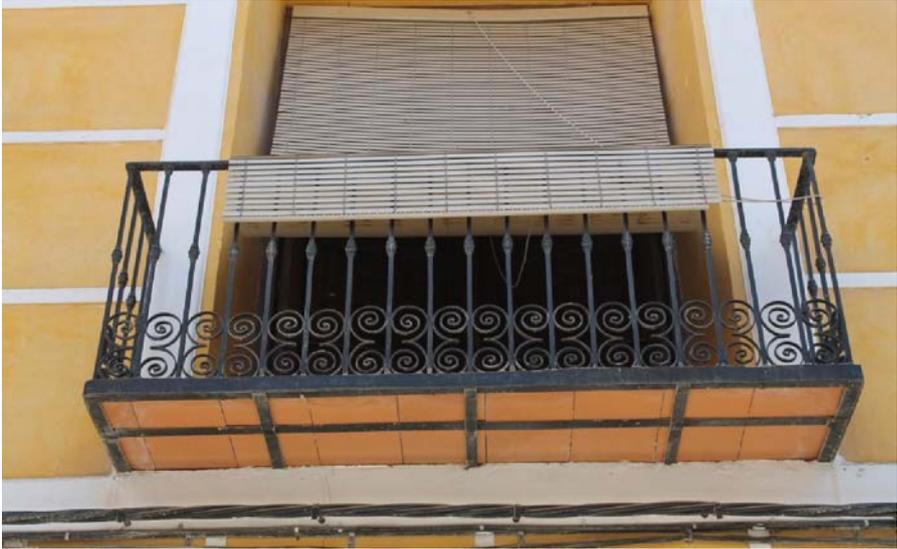
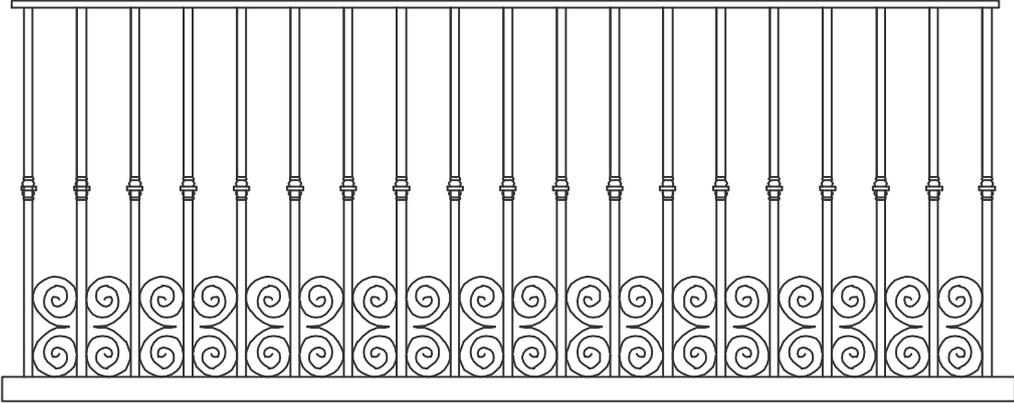
Nº DE FICHA: 9		3/5
ELEMENTOS COMPOSITIVOS DE LA FACHADA		
Barandilla de balcón		
Nº de catálogo		
17047-1		
Situación en la fachada		
Planta primera		
Mirando la fachada en el hueco de balcón central		
Descripción constructiva y materiales		
<p>Se trata de una barandilla metálica pintada de color negro, con ornamentación elaborada y recargada en su parte inferior para la protección del balcón. La parte superior de la barandilla esta formada por barrotes verticales decorados por una cuenta en su parte central.</p>		
Estado de conservación		
<p>Tiene mala conservación, ya que es necesario la reparación de la misma por la oxidación en su superficie.</p>		
Documentación gráfica

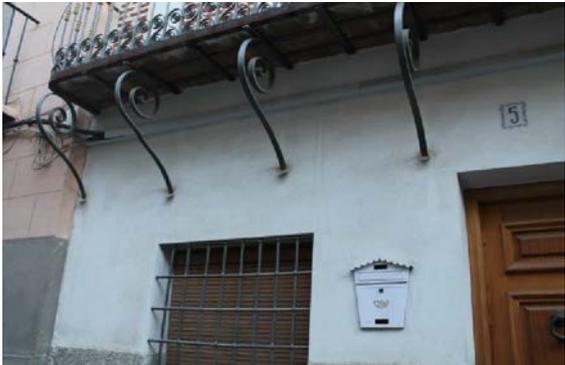
<p><i>Fig. 6. Noviembre, 2013</i></p>

Deterioro del revestimiento de la fachada. Aparecen puntualmente manchas de suiedad por lavado diferencial en el revestimiento.											
Daño 2

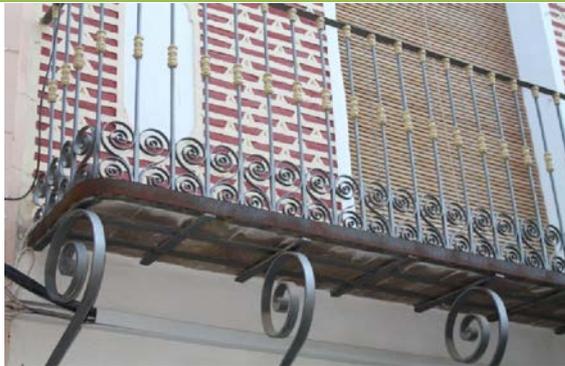
<p><i>Fig. 7. Noviembre, 2013</i></p>					
Oxidación de los elementos metálicos: rejas de ventanas y elementos metálicos del balcón.											
Daño 3

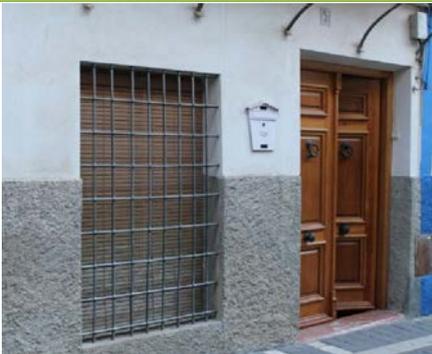
<p><i>Fig. 8. Noviembre, 2013</i></p>					
Deterioro de las carpinterías de madera: ventanas, puerta de balcón y puerta de entrada.

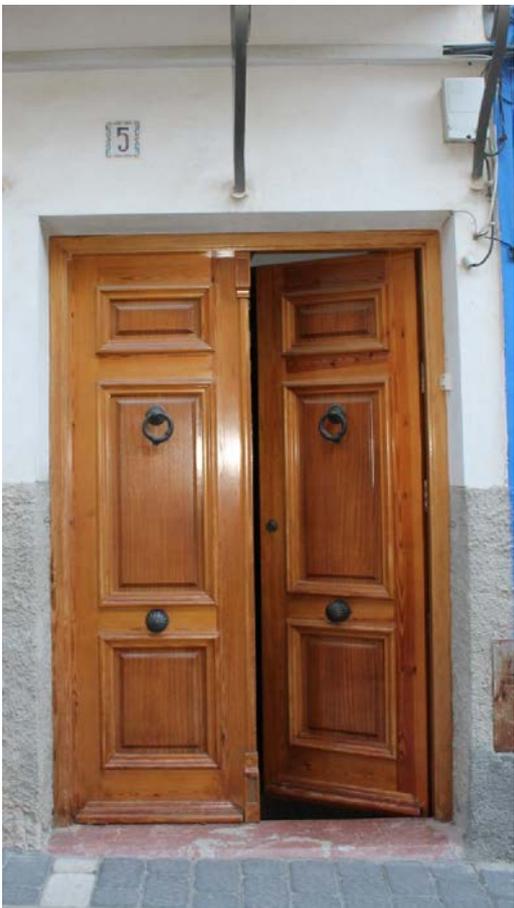
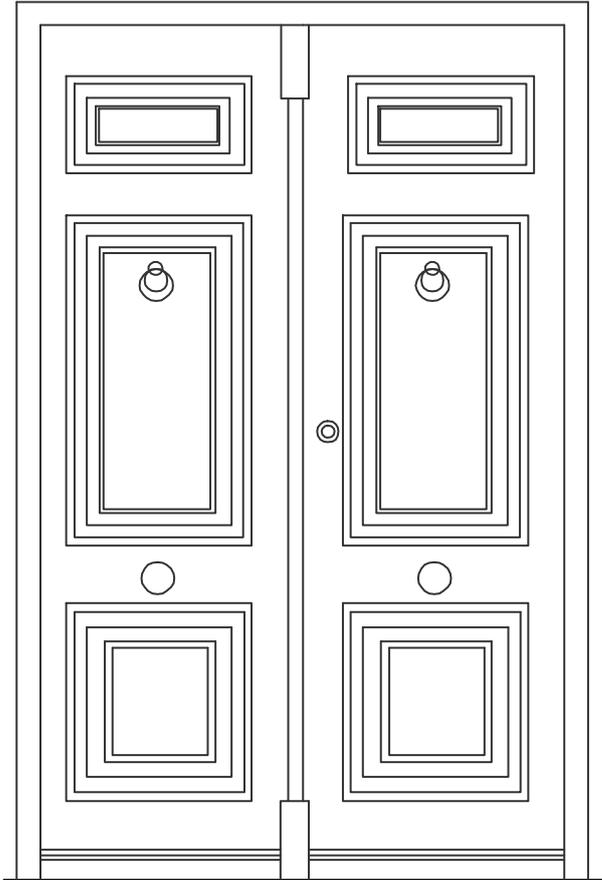
<p><i>Fig. 11.</i> Noviembre, 2013</p>	<p><i>Fig. 12.</i> Abril, 2014. E: 1/25</p>

Nº DE FICHA: 10		4/5
ELEMENTOS COMPOSITIVOS DE LA FACHADA		
Puerta de entrada		
Nº de catálogo		
17045-2		
Situación en la fachada		
Planta baja		
Mirando la fachada en el hueco de la derecha		
Descripción constructiva y materiales		
<p>Se trata de una puerta de madera barnizada de dos hojas, decorada con cajeados moldurados rectangulares y simétricos. Posee dos aldabas metálicas pintadas de color negro en su parte superior, además de dos herrajes de pomo pintados en color negro en la parte inferior.</p>		
Estado de conservación		
<p>Tiene conservación baja, ya que es necesario la reparación de la misma debido al deterioro del barniz que protege la madera.</p>		
Documentación gráfica

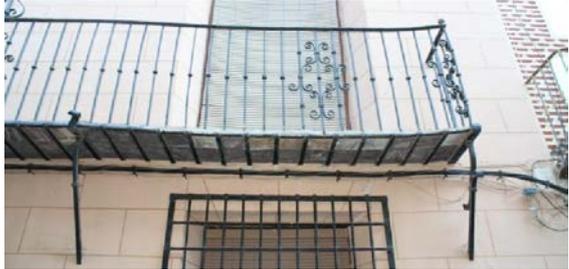
<p><i>Fig. 6. Noviembre, 2013</i></p>			
Deformación estructural de una parte del balcón principal de la vivienda.							
Daño 2

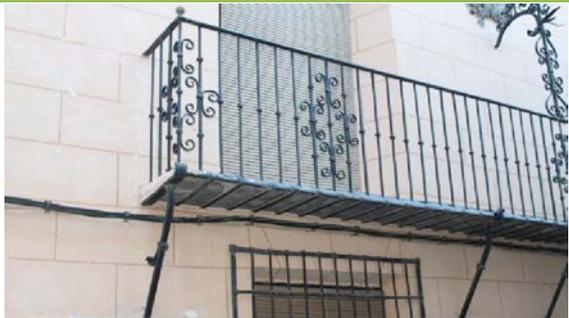
<p><i>Fig. 7. Noviembre, 2013</i></p>

Oxidación de los elementos metálicos: rejas de ventanas y barandillas de balcones.							
Daño 3

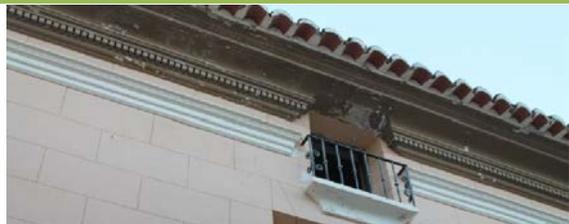
<p><i>Fig. 8. Noviembre, 2013</i></p>			
Deterioro general del revestimiento de la cornisa, con desprendimientos del material de acabado.							
Daño 4

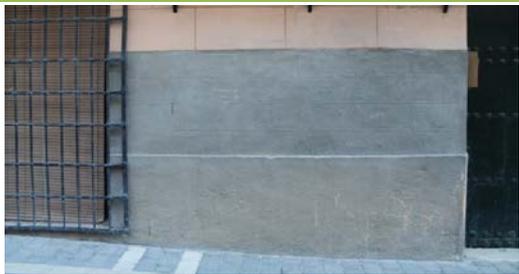
<p><i>Fig. 9. Noviembre, 2013</i></p>			
Deterioro del revestimiento de la fachada, aparecen de forma general fisuras, suciedad y desprendimientos del material de acabado.							
Daño 5							
Deterioro de las carpinterías de madera: ventanas, puertas, balcones y puerta de entrada.

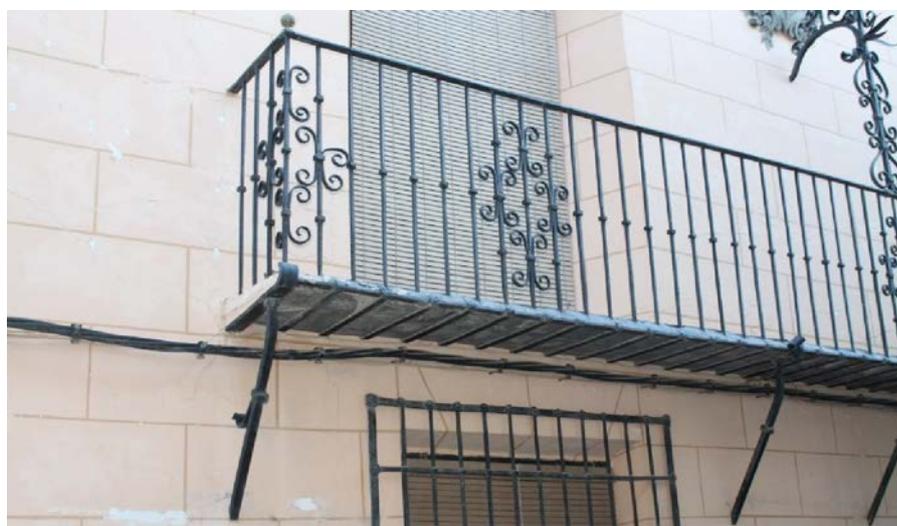
Fig. 16. Noviembre, 2013

Tiene mala conservación, ya que es necesario la reparación de la misma por la oxidación en su superficie. Además en la zona derecha está flectado el balcón.

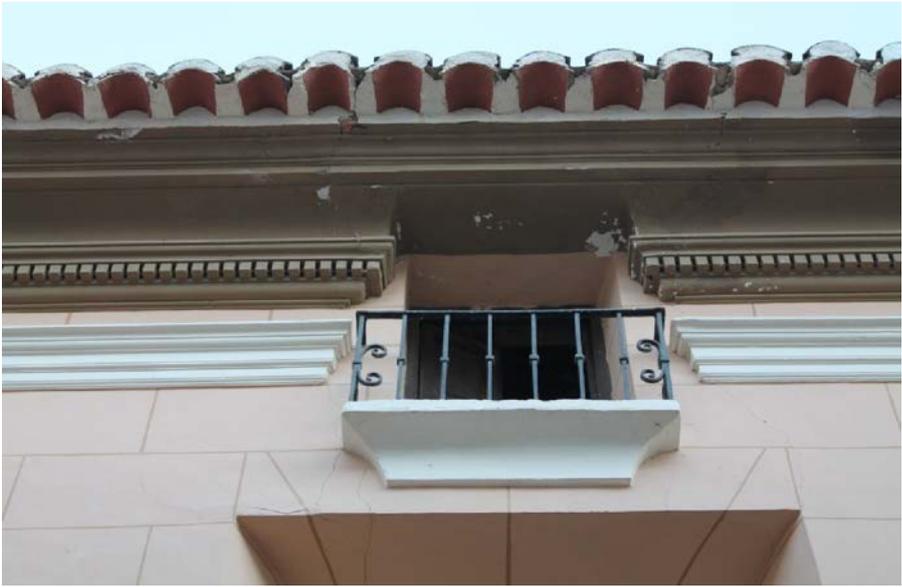
<p><i>Fig. 18 .</i> Noviembre, 2013</p>

Nº DE FICHA: 11		5/6
ELEMENTOS COMPOSITIVOS DE LA FACHADA		
Barandilla ventana y cornisa fachada		
Nº de catálogo		
17042-4		
Situación en la fachada		
Planta segunda/cámara		
Mirando la fachada el primer hueco de ventana empezando por la derecha		
Descripción constructiva y materiales		
<p>Se trata de una barandilla metálica pintada de color negro, con ornamentación sencilla formada por barrotes verticales adornados en su parte central por un cuadradillo pintado del mismo color y dos florituras en los extremos. La cornisa esta pintada de color marrón . Además está formada por molduras donde la inferior está formada a su vez por dentículos.</p>		
Estado de conservación		
<p>Malo, la barandilla en su superficie tiene oxidación y la cornisa tiene desprendimientos de sus pintura de revestimiento.</p>		
Documentación gráfica

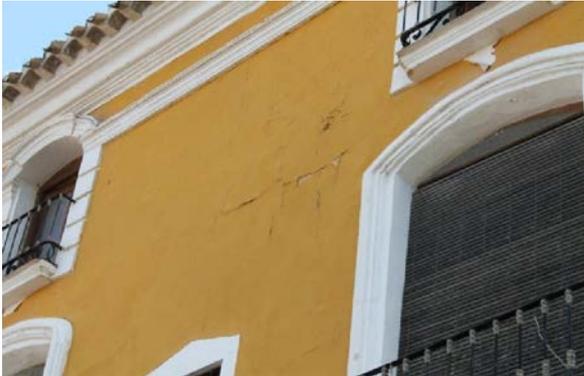
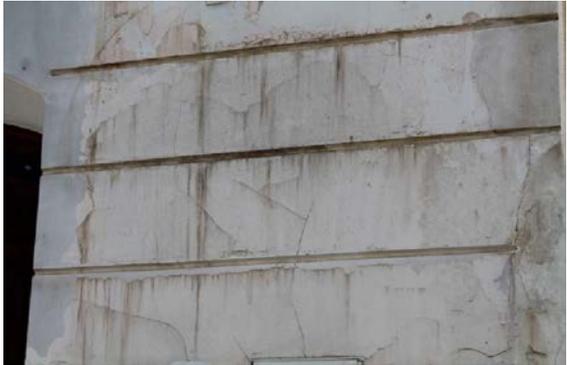
Deterioro del revestimiento de la fachada. Aparecen de forma general fisuras, suciedad y desprendimientos del revestimiento.

<p align="center"><i>Fig. 5. Abril, 2014</i></p>				<p align="center"><i>Fig. 6. Abril, 2014</i></p>							
Daño 2											
Deterioro de la parte inferior de la puerta de madera de la entrada.

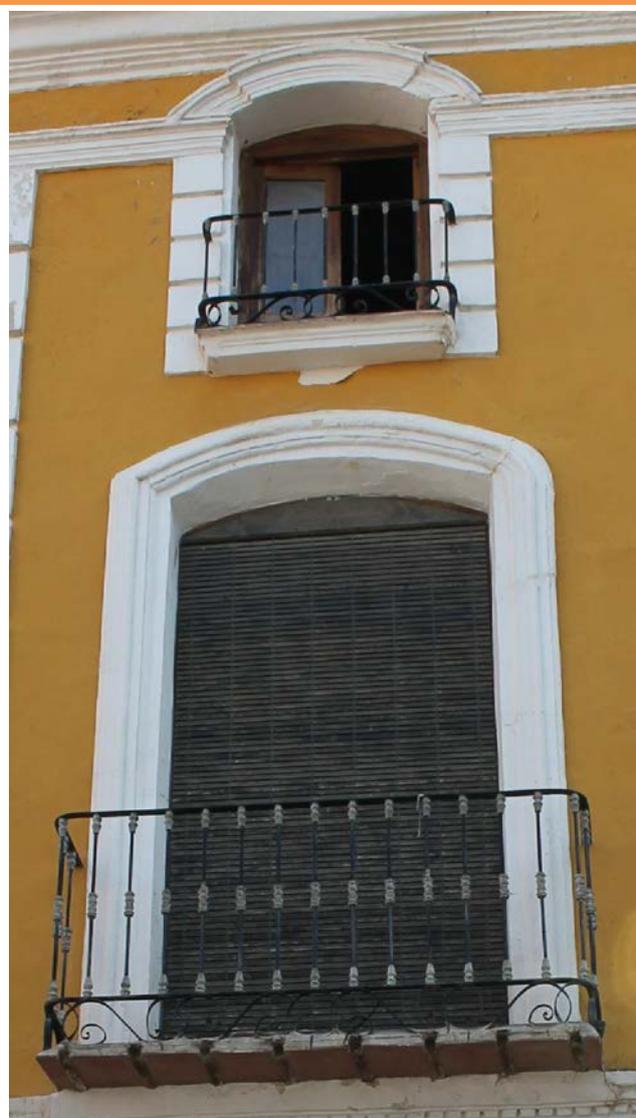
Fig. 8. Abril, 2014

Tienen conservación baja, ya que es necesario la reparación de las mismas ya que tienen oxidación en su superficie.

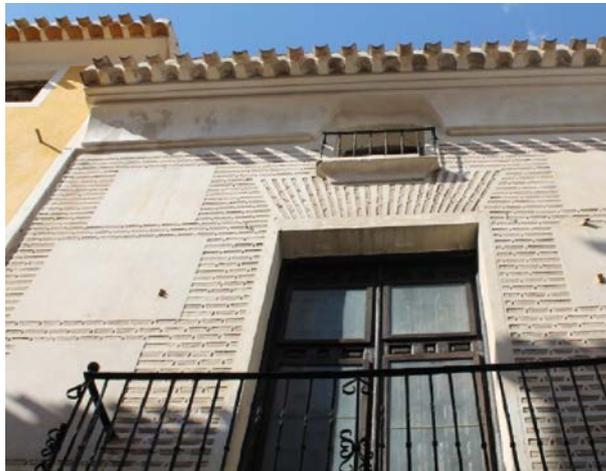
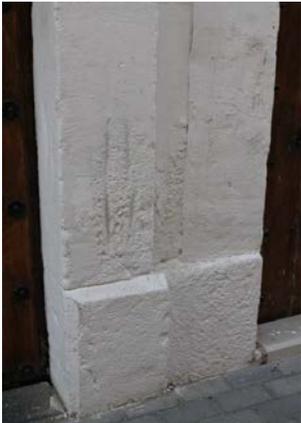
ESTADO DE CONSERVACIÓN FACHADA								Nº DE FICHA: 13		2/5	
		Rehabilitación reciente		Tipología general de los daños		Nivel de deterioro					
Muy bueno		Sí	X	Estructurales		Alto					
Bueno		No									
Medio	X	Últimos 10 años		X	Constructivos		Moderado		X		
Malo											
Muy malo		Últimos 50 años			Acabados	X	Bajo				
Observaciones		Observaciones		Observaciones		Observaciones					
Fuente: Inspección visual		Fuente: Inspección visual		Fuente: Inspección visual		Fuente: Inspección visual					
Evolución en el tiempo: cambios sufridos en la fachada								Fuente			
La fachada ha sido rehabilitada recientemente, por lo menos de forma parcial ya que el zócalo tiene incicios de haber sido pintado.								Estudio comparativo figuras 1 y 13			
Descripción de los daños						Fotografías de los daños					
Daño 1											
Deterioro del revestimiento de la fachada y de la cornisa. Aparecen puntualmente fisuras, suciedad y desprendimientos del revestimiento.

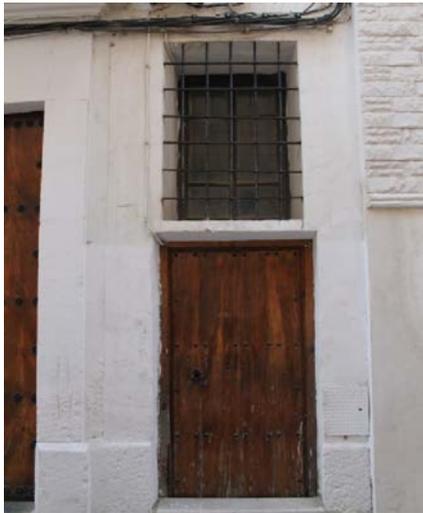
<p style="text-align: center;"><i>Fig. 5. Abril, 2014</i></p> <p style="text-align: center;"><i>Fig. 6. Abril, 2014</i></p>					
Daño 2											
Oxidación de los elementos metálicos: rejas de ventanas y elementos metálicos del balcón.

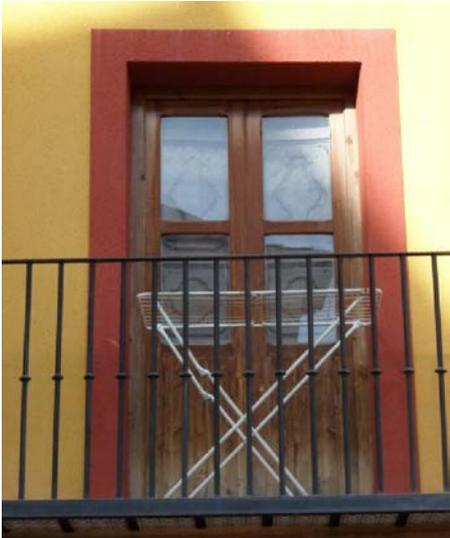
<p style="text-align: center;">Fig. 5. Octubre, 2014</p>

Deterioro de las carpinterías de madera: ventanas, puerta de balcón y puertas de entrada.											
Daño 2

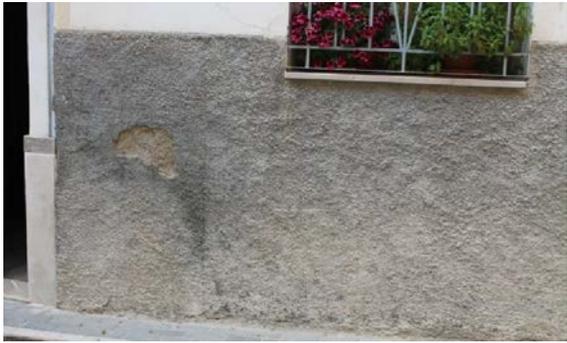
<p><i>Fig. 5. Abril, 2014</i></p>

Deterioro del revestimiento de la fachada. Aparecen de forma general fisuras, suciedad y desprendimientos del acabado. También aparecen fisuras en cornisa.											
Daño 2

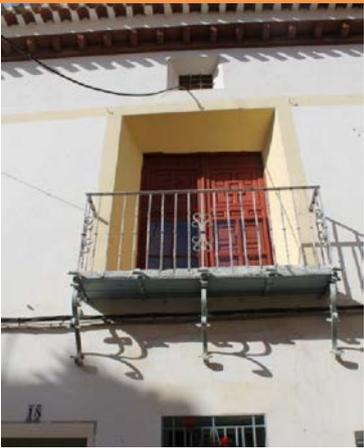
<p><i>Fig. 6. Abril, 2014</i></p>							
Oxidación de los elementos metálicos: rejas de ventanas y barandillas de balcones.											
Daño 3

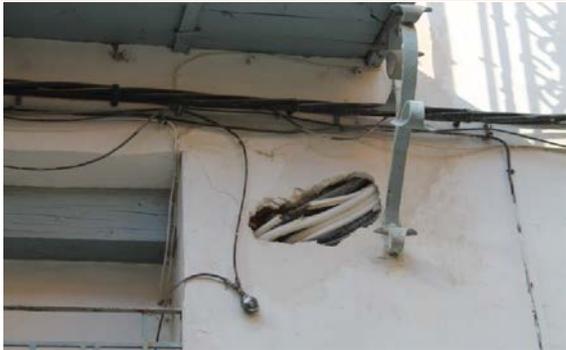
<p><i>Fig. 7. Abril, 2014</i></p>							
Rotura puntual de la hoja exterior de la fachada en planta baja.

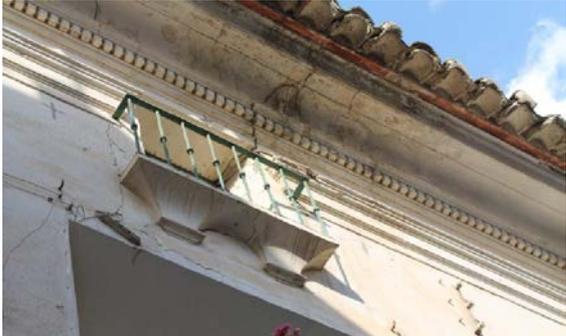
<p><i>Fig. 6.</i> Abril, 2014</p>							
Deterioro del revestimiento de la fachada. Aparecen de forma general fisuras, suciedad y desprendimientos del acabado. En la cornisa de la fachada se repiten los daños.

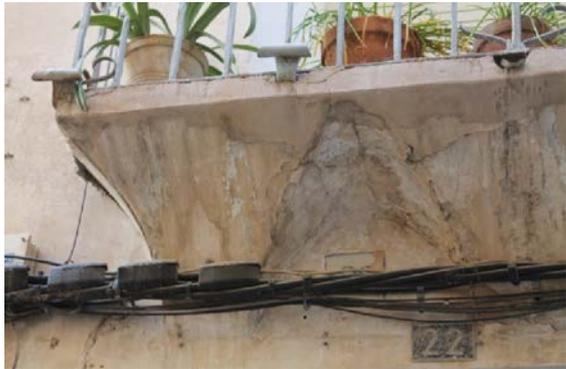
<p><i>Fig. 7.</i> Abril, 2014</p>							
Manchas de suciedad por lavado diferencial en el revestimiento situado en la parte inferior de los balcones.											
Daño 3

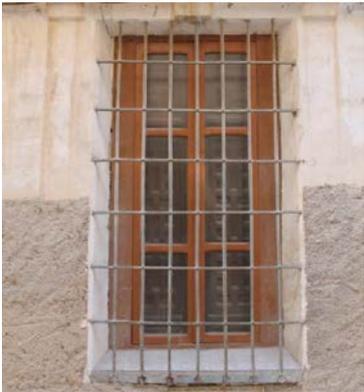
<p><i>Fig. 8.</i> Abril, 2014</p>							
Oxidación de los elementos metálicos: rejas de ventanas y barandillas de balcones.											
Daño 4											
Deterioro de las carpinterías de madera de ventanas y puerta de entrada.

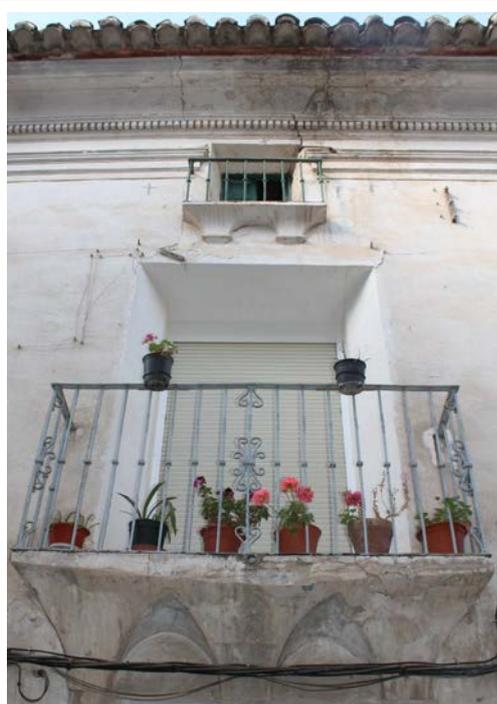
Fig. 11. Abril, 2014

Tienen mala conservación, ya que es necesario la reparación de las mismas por tener oxidación en su superficie.

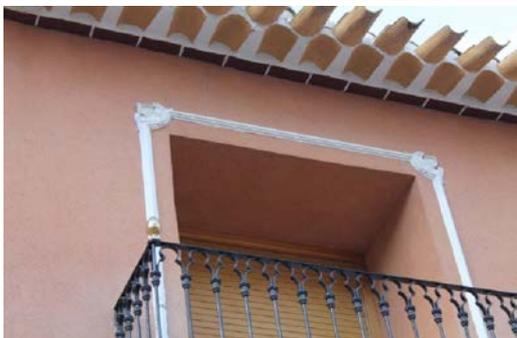
<p><i>Fig. 5. Abril, 2014</i></p>					
Daño 2											
Oxidación de los elementos metálicos: rejas de ventanas y elementos metálicos del balcón.

Descripción de los daños						Fotografías de los daños					
Daño 1											
Pequeñas fisuras puntuales en la cornisa de la fachada.

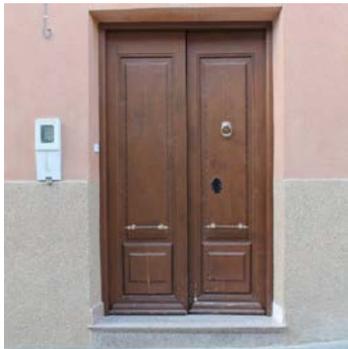
<p><i>Fig. 7. Abril, 2014</i></p>

<p><i>Fig. 6. Abril, 2014</i></p>					
Daño 3											
Deterioro de las carpinterías de madera de ventanas y puerta de entrada.

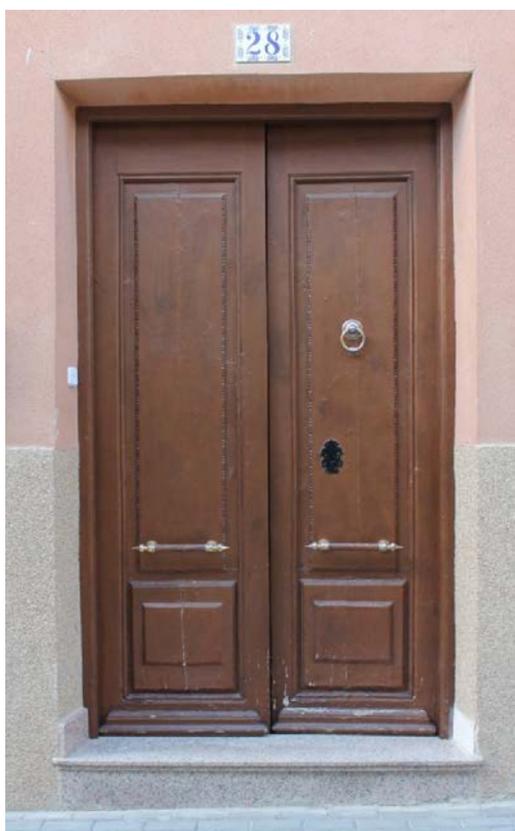
Fig. 8. Abril, 2014

Tiene conservación baja, ya que es necesario la reparación de la misma debido al deterioro de la pintura.

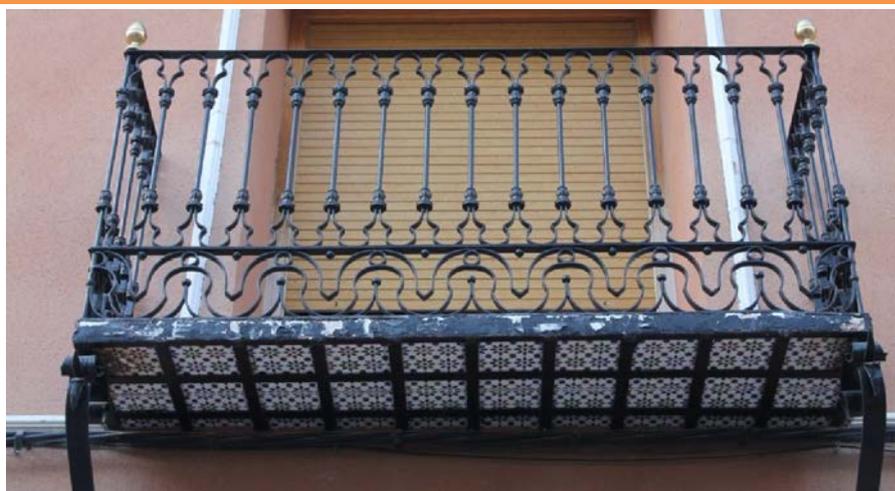
Fig. 10. Abril, 2014

Tiene mala conservación, ya que es necesario la reparación de la misma ya que tiene oxidación en su superficie.

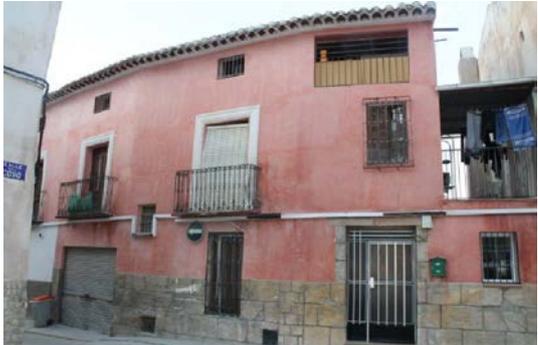
<p><i>Fig. 5. Abril, 2014</i></p>

Deterioro del revestimiento de la fachada. Aparecen de forma general fisuras, suciedad y desprendimientos del material de acabado.											
Daño 2

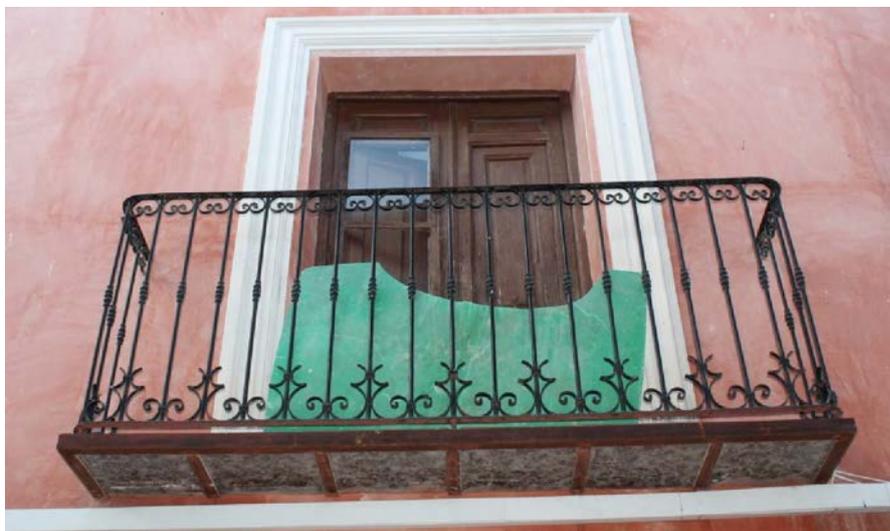
Fig. 8. Abril, 2014

Tiene mala conservación, ya que es necesario la reparación de la misma por tener oxidación en su superficie.

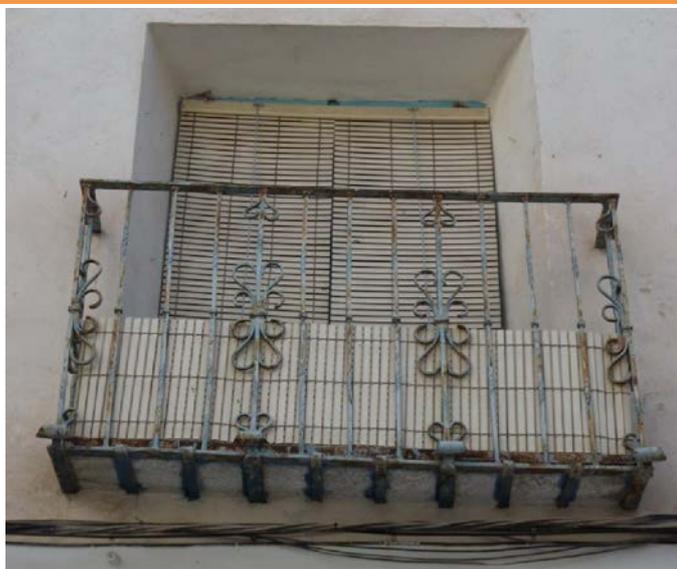
Fig. 7. Octubre, 2014

Tiene conservación baja, ya que es necesario la reparación de la misma ya que tiene oxidación en su superficie.

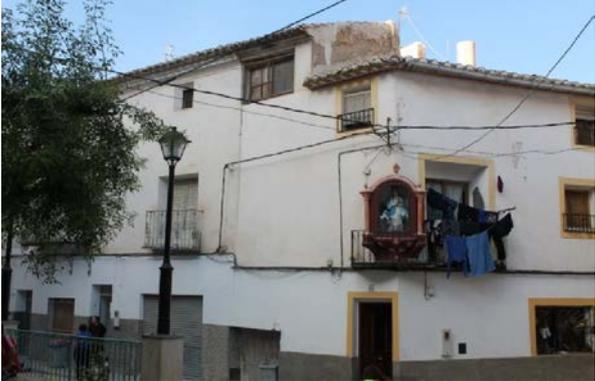
<p><i>Fig. 6. Abril, 2014</i></p>							
Deterioro del revestimiento de la fachada en planta primera y cámara. Aparecen puntualmente fisuras, suciedad y desprendimientos del revestimiento.

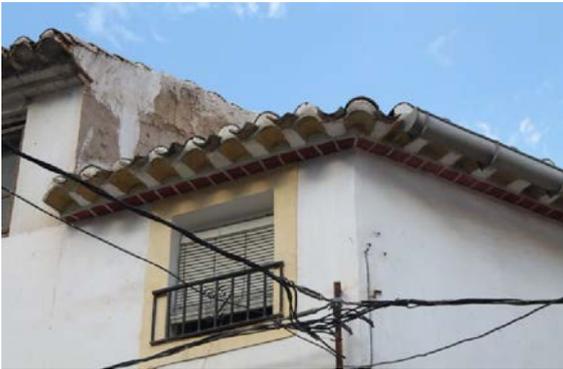
<p><i>Fig. 7. Abril, 2014</i></p>							
Pared sin terminar de revestir y fisuras con desprendimientos del material de revestimiento en la cornisa.											
Daño 3
