Propuesta de mejora de los catálogos de patrimonio inmueble protegido: fachadas de edificios de viviendas de Cehegín

Murcia, octubre de 2015

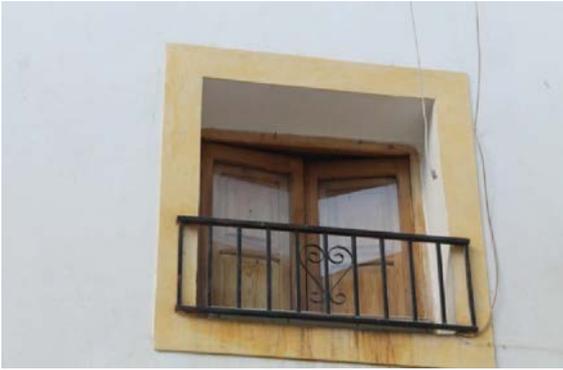
<p><i>Fig. 8. Abril, 2014</i></p>							
Oxidación de los elementos metálicos: rejas de ventanas y barandillas de balcones y ventanas.											
Daño 4											
Deterioro de las carpinterías de madera de ventanas, puerta de balcón y puerta de entrada.

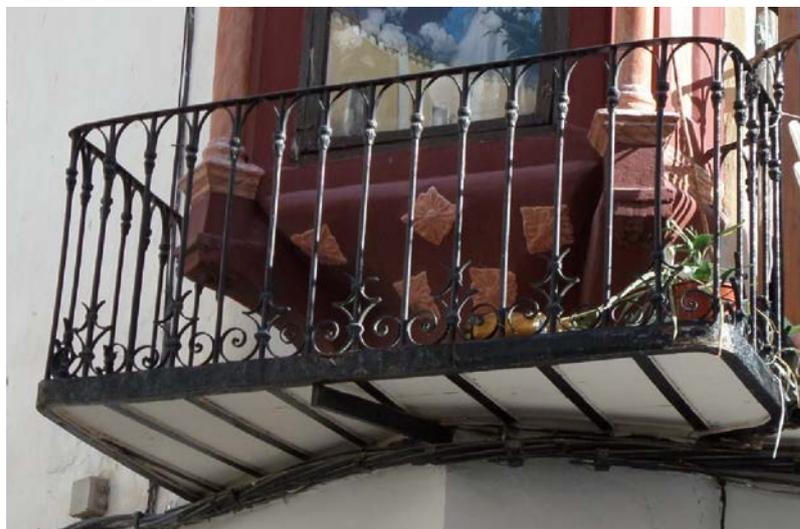
Fig. 9. Octubre, 2014

Tiene mala conservación, ya que es necesario la reparación de la misma por tener oxidación en su superficie.

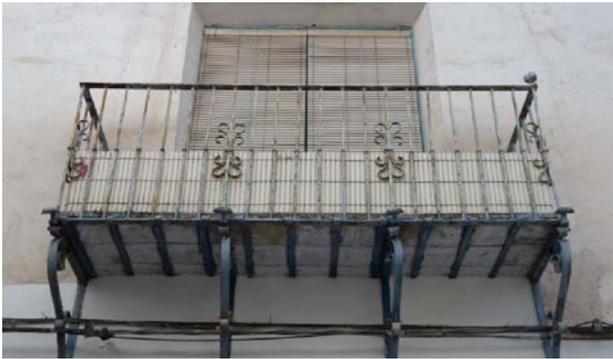
<p style="text-align: center;">Fig. 6. Abril, 2014</p>						
Oxidación de los elementos metálicos: rejas de ventanas y elementos metálicos del balcón.

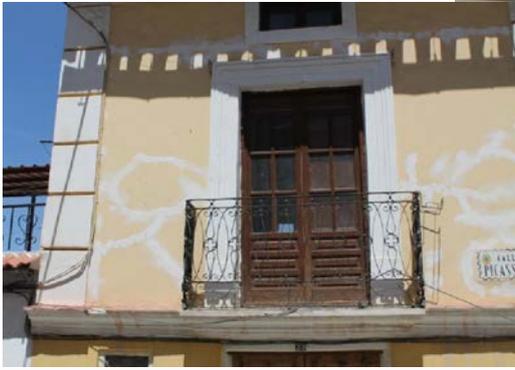
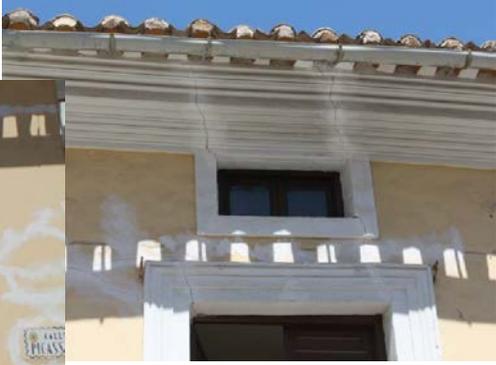
<p><i>Fig. 4. Abril, 2014</i></p>

ESTADO DE CONSERVACIÓN FACHADA								Nº DE FICHA: 21		2/5	
		Rehabilitación reciente		Tipología general de los daños		Nivel de deterioro					
Muy bueno		Sí	X	Estructurales		Alto	X				
Bueno		No									
Medio		Últimos 10 años		Constructivos	X	Moderado					
Malo	X										
Muy malo		Últimos 50 años		Acabados	X	Bajo					
Observaciones		Observaciones		Observaciones		Observaciones					
Fuente: Inspección visual		Fuente: Inspección visual		Fuente: Inspección visual		Fuente: Inspección visual					
Evolución en el tiempo: cambios sufridos en la fachada								Fuente			
La fachada ha sido rehabilitada hace bastantes años y sufre un grado de deterioro alto.								Estudio comparativo figuras 1, 11 y 12.			
Descripción de los daños				Fotografías de los daños							
Daño 1											
Fisuras de forma general en la fachada de la vivienda. Grietas en la cornisa.

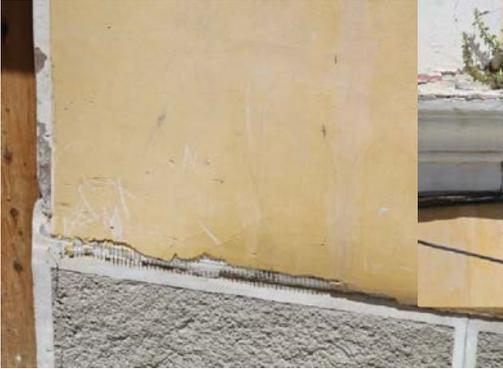
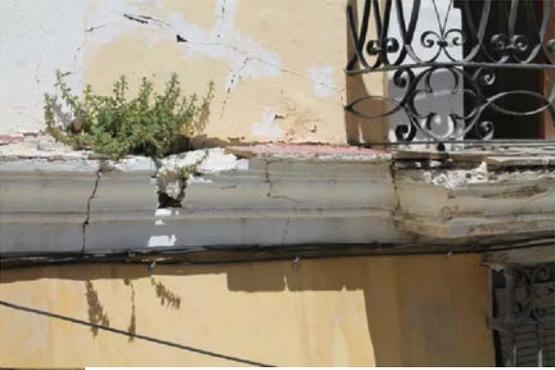
Daño 2											
Deterioro del revestimiento de fachada con desprendimientos del material.

<p><i>Fig. 5. Abril, 2014</i></p>					
Daño 3											
Oxidación de los elementos metálicos: rejas de ventanas y barandillas de balcones. Deterioro de las carpinterías de madera de ventanas, puertas de balcones y entrada.											
Daño 4											
Deterioro de las carpinterías de madera de ventanas, puertas de balcones y puerta de entrada.

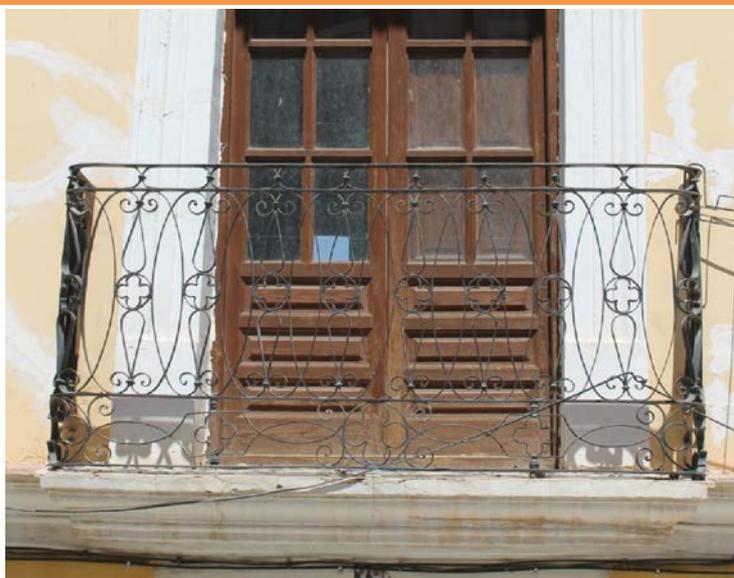
Fig. 7. Abril, 2014

Tiene mala conservación, ya que es necesario la reparación de la misma por tener oxidación en su superficie.

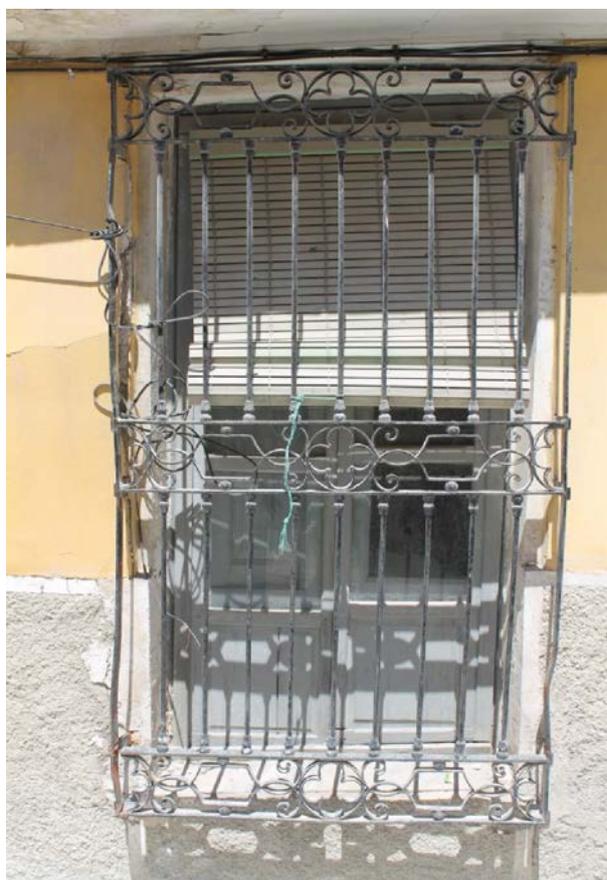
Fig. 9. Abril, 2014

Tiene mala conservación, ya que es necesario la reparación de la misma debido a la oxidación de su superficie. Además, los barrotes de la izquierda están deformados.

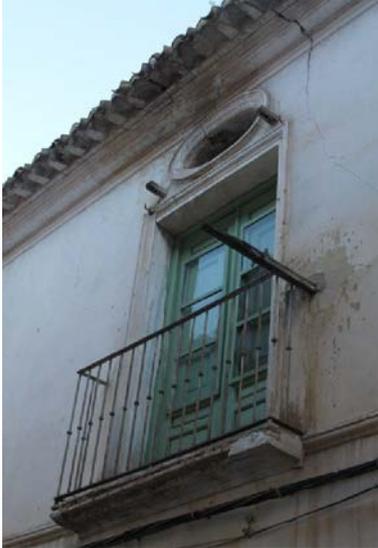
<p>Deterioro de las carpinterías de madera. Degradación del acabado de las carpinterías (barniz o pintura).</p>											
Daño 3

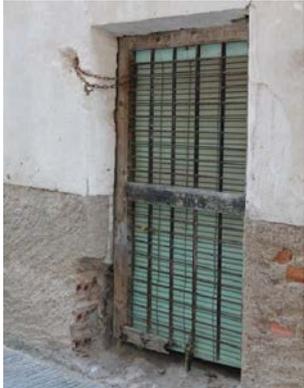
<p>Oxidación de los elementos metálicos: rejas de ventanas y barandillas de balcones.</p>											
					<p><i>Fig. 5 y 6.</i> Noviembre, 2013</p> <p><i>Fig. 7.</i> Noviembre, 2014</p>

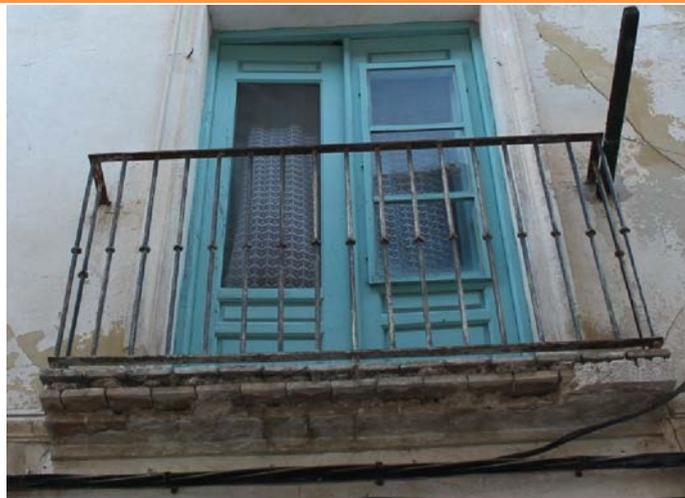
Fig. 8. Noviembre, 2013

Tiene mala conservación, ya que es necesario la reparación de la misma por tener oxidación en su superficie.

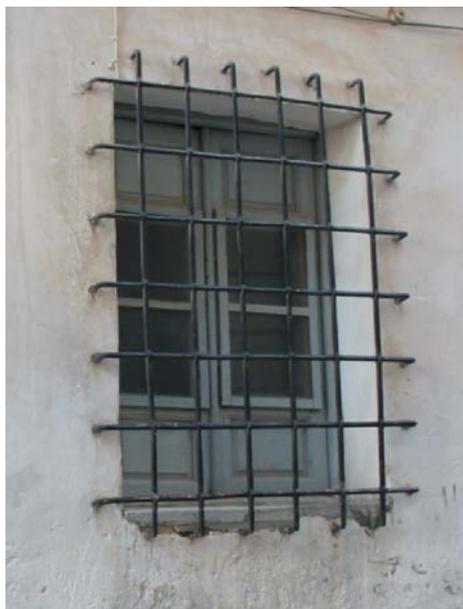
Fig. 10. Noviembre, 2013

Tiene conservación baja, ya que es necesario la reparación de la misma por tener oxidación en su superficie.

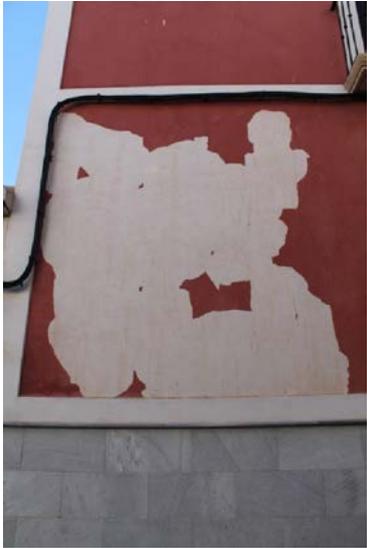
Deterioro del revestimiento de la fachada. Aparecen puntualmente desprendimientos del acabado.											
<i>Fig. 5. Noviembre, 2013</i>

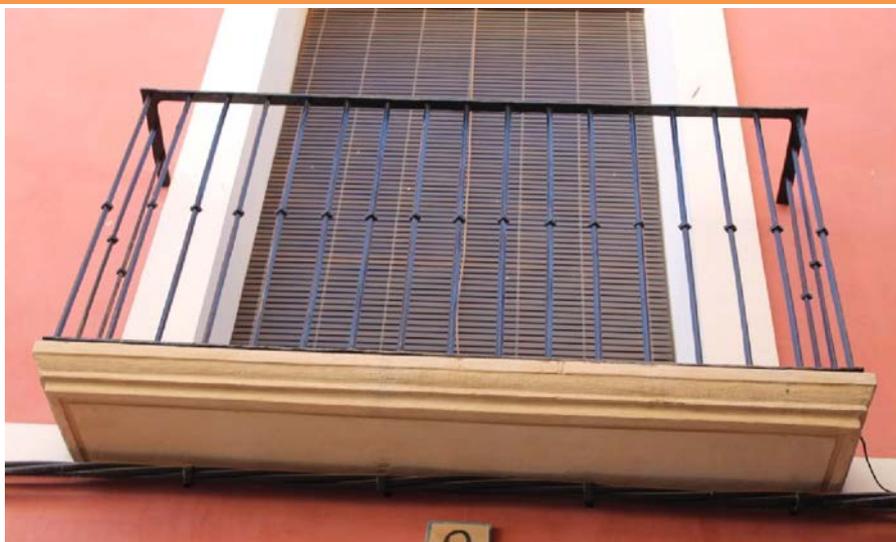
Fig. 8. Noviembre, 2013

Tiene mala conservación, ya que es necesario la reparación de la misma por tener oxidación en su superficie.

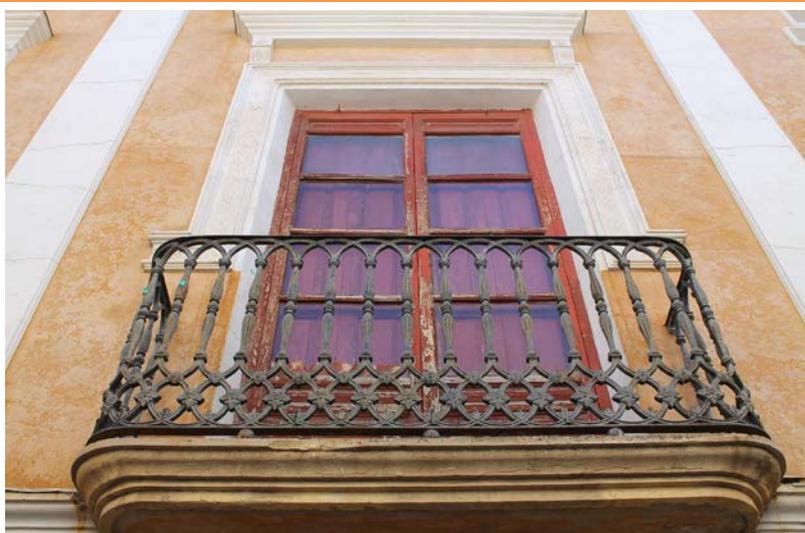
Fig. 10. Noviembre, 2013

Tiene mala conservación, ya que es necesario la reparación de la misma por tener oxidación en su superficie.

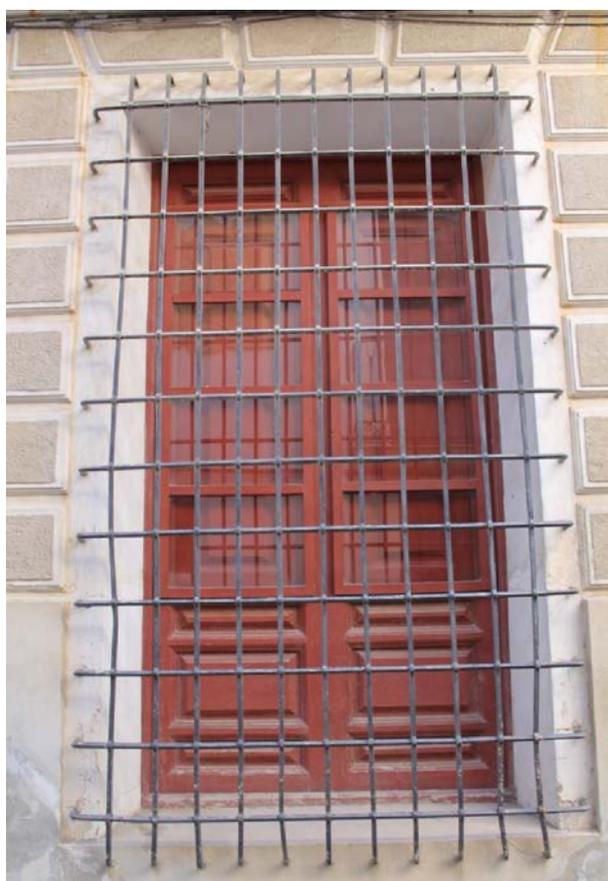
Fig. 12. Noviembre, 2013

Tiene conservación baja, ya que es necesario la reparación de la misma por tener oxidación en su superficie. Además, los barrotes extremos verticales tiene deformación.

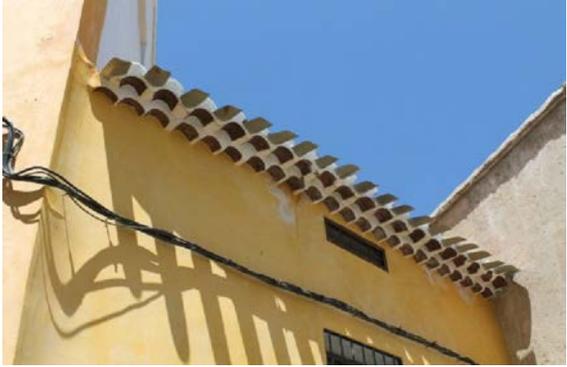
Deterioro del revestimiento de la fachada. Aparecen de forma muy puntual desprendimientos del material de acabado.

<i>Fig. 6. Noviembre, 2013</i>					
Fotografías durante la rehabilitación

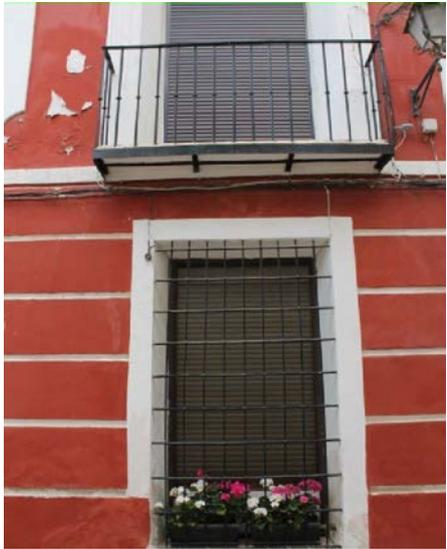
<p style="text-align: center;"><i>Fig. 7. Abril, 2014</i></p>

<p>Deterioro del revestimiento de la fachada. Aparecen generalmente desprendimientos del material de acabado.</p>

Medidas recomendadas: <i>restaurar fachada con revestimientos tradicionales.</i>

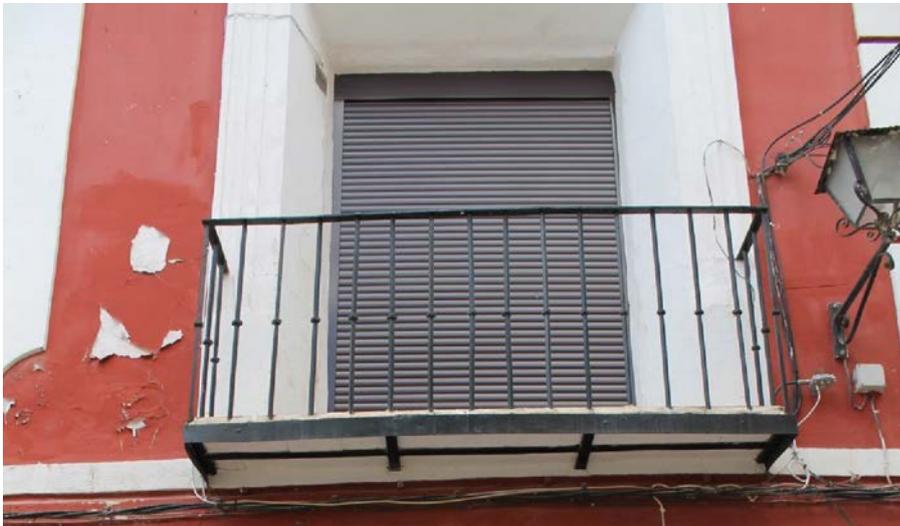
<p><i>Fig. 9.</i> Abril, 2014</p>

Nº DE FICHA: 27		3/5
ELEMENTOS COMPOSITIVOS DE LA FACHADA		
Barandilla de balcón		
Nº de catálogo		
17099-1		
Situación en la fachada		
Planta primera		
Mirando la fachada el hueco de balcón situado a la derecha		
Descripción constructiva y materiales		
<p>Se trata de una barandilla metálica pintada de color negro, con ornamentación sencilla formada por barrotes verticales decorados en la parte central con un cuadradito pintado del mismo color.</p>		
Estado de conservación		
<p>Malo, ya que necesita reparación por tener oxidación en su superficie.</p>		
Documentación gráfica

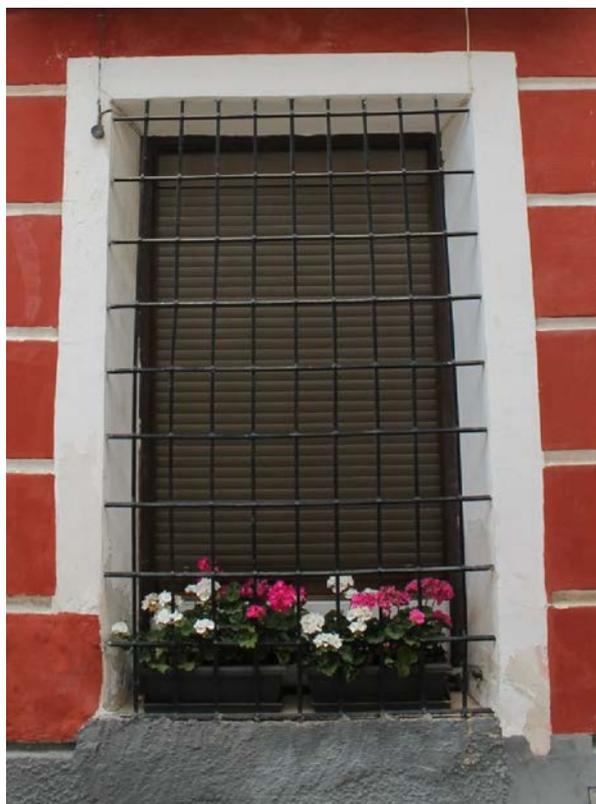
Fig. 11. Abril, 2014

Mano, ya que necesita reparación por tener oxidación en su superficie. Además, algunos barrotes están deformados.

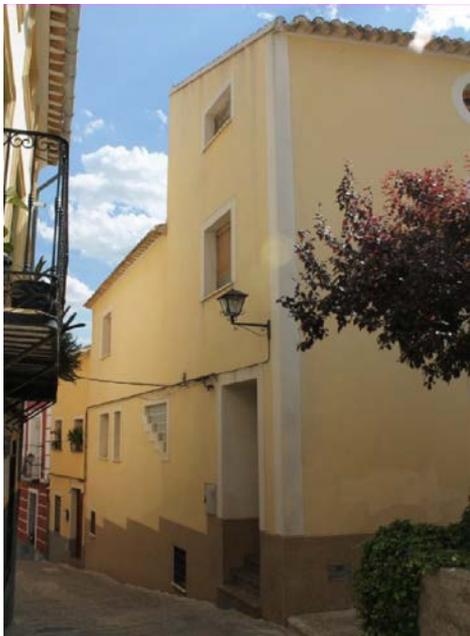
<p>La vivienda como ha sido recientemente restaurada no presenta daños ni lesiones en su fachada por lo que tiene un estado de conservación muy alto.</p>					
<p><i>Fig. 6. Abril, 2014</i></p>

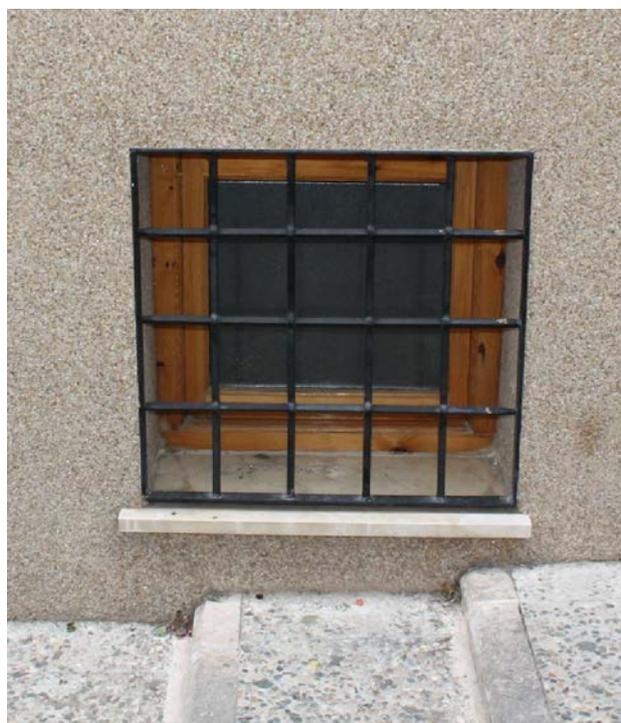
Fig. 7. Abril, 2014

Malo, ya que necesita reparación por tener oxidación en su superficie.

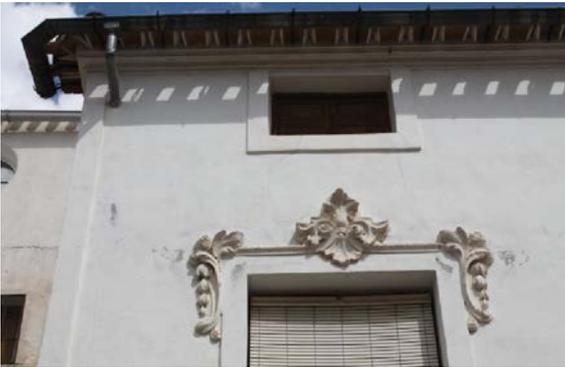
Elementos distorsionantes: <i>cableado de fachada</i> ¹ .	
	Elementos originales cambiados:	
FOTOGRAFÍAS DE LA FACHADA	Conservación: <i>muro de fachada, huecos con sus elementos de cerrajería, elementos decorativos y alero</i> ¹ .

Medidas correctoras: <i>eliminación de cableado de la fachada</i> ¹ .	
	Medidas recomendadas: <i>estudio sobre la originalidad del tratamiento de planta baja</i> ¹ .

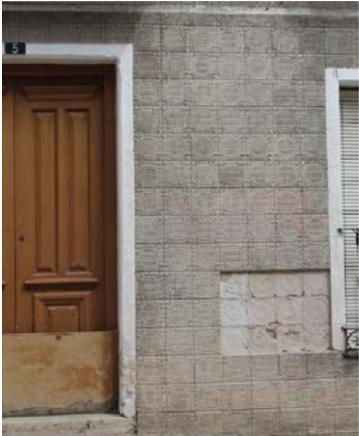
<p><i>Fig. 5. Abril, 2014</i></p>					
Deterioro del revestimiento de la planta baja de la fachada. Aparecen puntualmente desprendimientos de las piezas de aplacado.

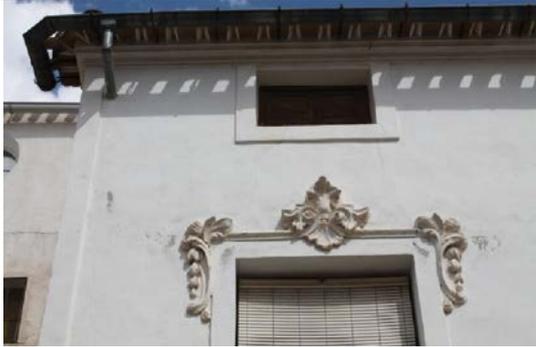
<p><i>Fig. 6. Abril, 2014</i></p>					
Deterioro del revestimiento de la parte alta de la fachada. Aparecen fisuras, suciedad y desprendimientos puntuales del material de acabado.									
Daño 3

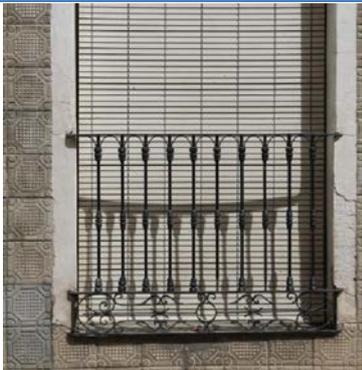
<p><i>Fig. 7. Abril, 2014</i></p>					
Oxidación de los elementos metálicos: rejas de ventanas y barandillas de balcones. Además, deterioro de las carpinterías de madera.

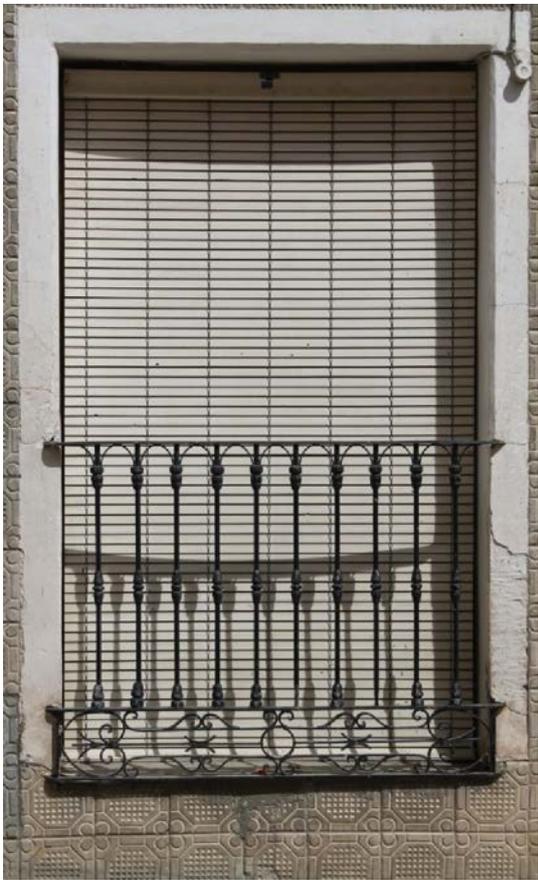
Nº DE FICHA: 29		4/5
ELEMENTOS COMPOSITIVOS DE LA FACHADA		
Barandilla de ventana		
Nº de catálogo		
17098-2		
Situación en la fachada		
Planta baja		
Mirando la fachada el hueco situado a la izquierda de la puerta de entrada		
Descripción constructiva y materiales		
<p>Se trata de una barandilla metálica pintada de color negro, con ornamentación sencilla formada por barrotes verticales decorados en la parte central con una cuenta, además tiene una decoración mas recargada en la parte superior e inferior.</p>		
Estado de conservación		
<p>Malo, ya que necesita reparación por tener oxidación en su superficie.</p>		
Documentación gráfica

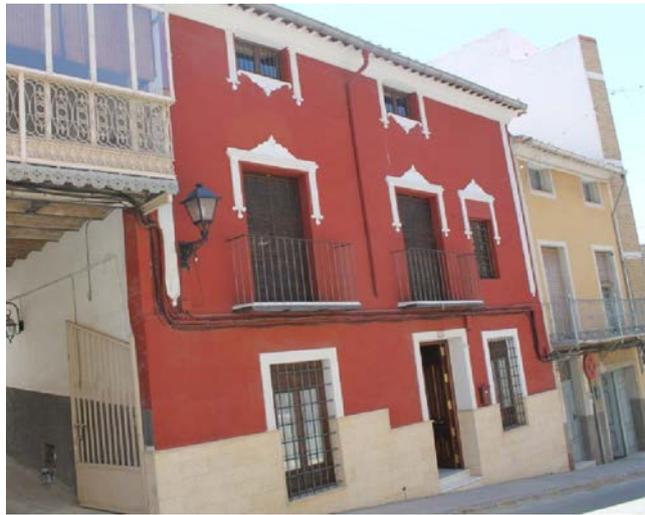
<p>La vivienda ha sido recientemente restaurada³ y no presenta daños ni lesiones en su fachada por lo que tiene un estado de conservación muy alto.</p>

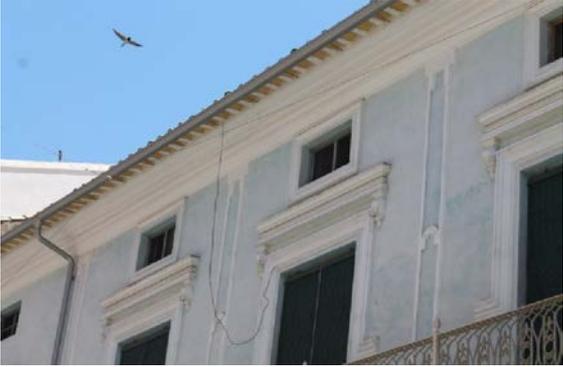
<p><i>Fig. 6. Noviembre, 2013</i></p>					
Deterioro del revestimiento de la fachada. Aparecen puntualmente fisuras, suciedad y desprendimientos en el acabado de la misma.

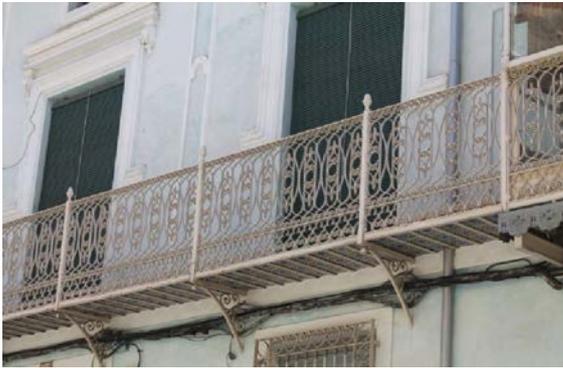
<p><i>Fig. 7. Noviembre, 2013</i></p>					
Oxidación de los elementos metálicos: rejas de ventanas, barandillas de balcones y mirador.									
Daño 3

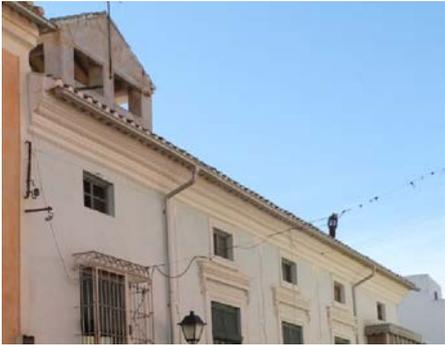
<p><i>Fig. 8. Noviembre, 2013</i></p>					
Deterioro del revestimiento del torreón de la vivienda. Suciedad y desprendimiento del material de acabado.

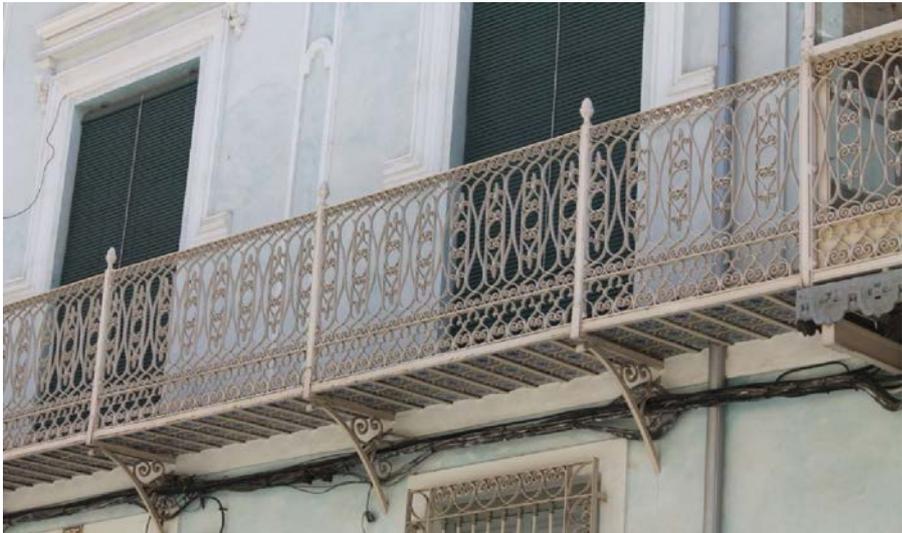
<p><i>Fig. 11.</i> Noviembre, 2013</p>

Nº DE FICHA: 31		4/5
ELEMENTOS COMPOSITIVOS DE LA FACHADA		
Barandilla de balcón corrido		
Nº de catálogo		
17085-2		
Situación en la fachada		
Planta primera		
Ocupando todos los huecos del balcón corrido		
Descripción constructiva y materiales		
Se trata de una barandilla metálica pintada de blanco, con ornamentación muy recargada y decorada, formada por barrotes entrecruzados formando dibujos geométricos.		
Estado de conservación		
Malo, ya que necesita reparación por tener oxidación en su superficie.		
Documentación gráfica

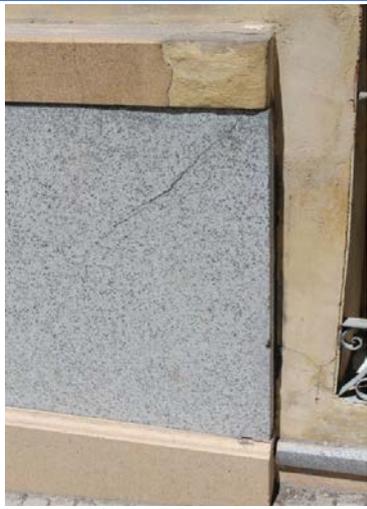
<p><i>Fig. 5. Mayo, 2013</i></p>			
Deterioro del revestimiento de la fachada. Aparecen puntualmente fisuras y desprendimientos en el acabado y en el zócalo de la misma.							
Daño 2

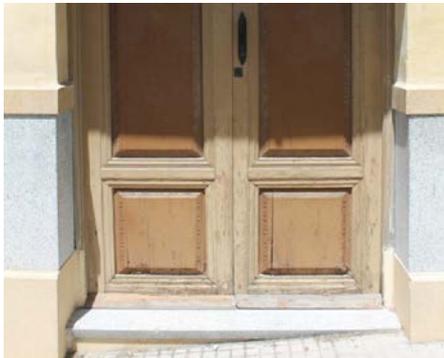
<p><i>Fig. 6. Mayo, 2013</i></p>

Deterioro de las carpinterías de madera. Degradación del acabado de las mismas (barniz o pintura).							
Daño 3

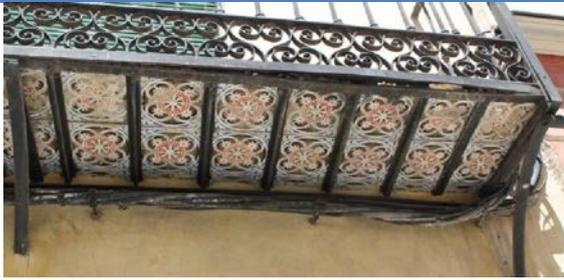
<p><i>Fig. 7. Mayo, 2013</i></p>			
Oxidación de los elementos metálicos: rejas de ventanas y barandillas de balcón.

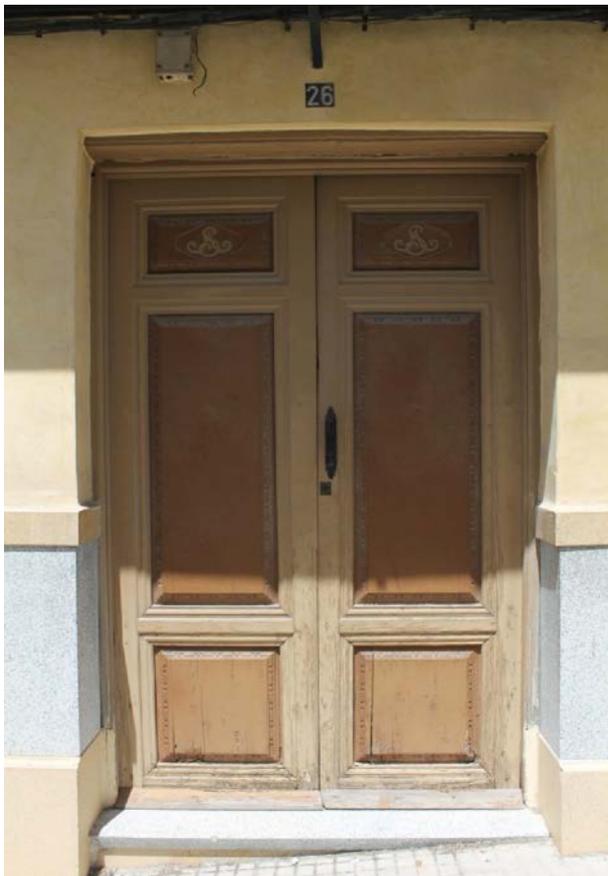
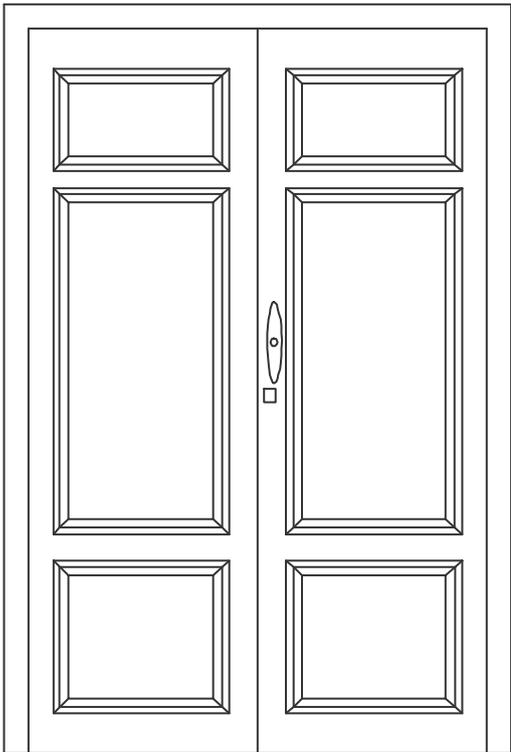
<p><i>Fig. 8.</i> Mayo, 2013</p>	<p><i>Fig. 9.</i> Junio, 2013. E: 1/25</p>

Nº DE FICHA: 32		3/5
ELEMENTOS COMPOSITIVOS DE LA FACHADA		
Puerta de entrada		
Nº de catálogo		
17086-1		
Situación en la fachada		
Planta baja		
Mirando la fachada el primer hueco empezando por la izquierda		
Descripción constructiva y materiales		
<p>Se trata de un hueco rectangular en la fachada con una puerta de madera de doble hoja abatible. La puerta está decorada con cajeados moldurados decorados con tallas y pintada en dos tonos de marrón.</p>		
Estado de conservación		
<p>La puerta tiene falta de mantenimiento ya que la pintura y la madera están deterioradas.</p>		
Documentación gráfica

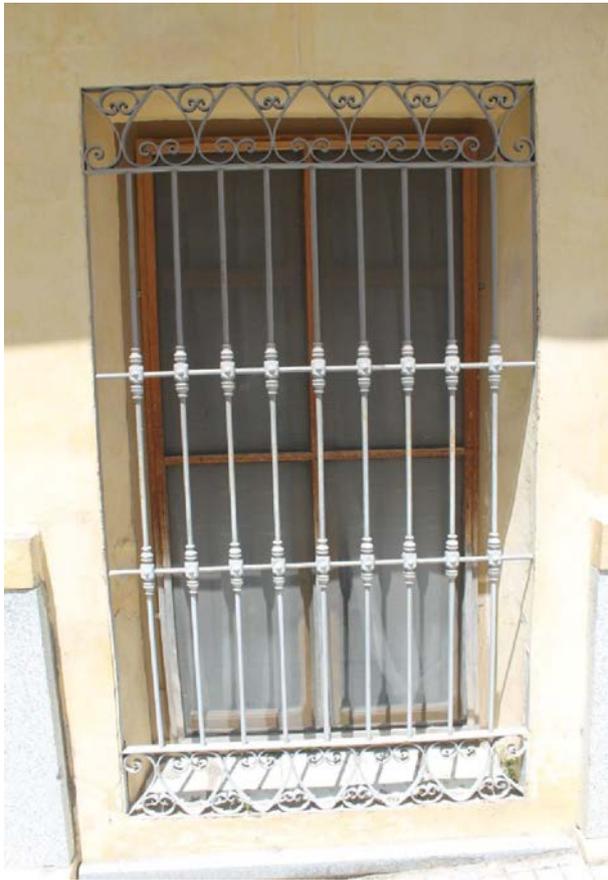
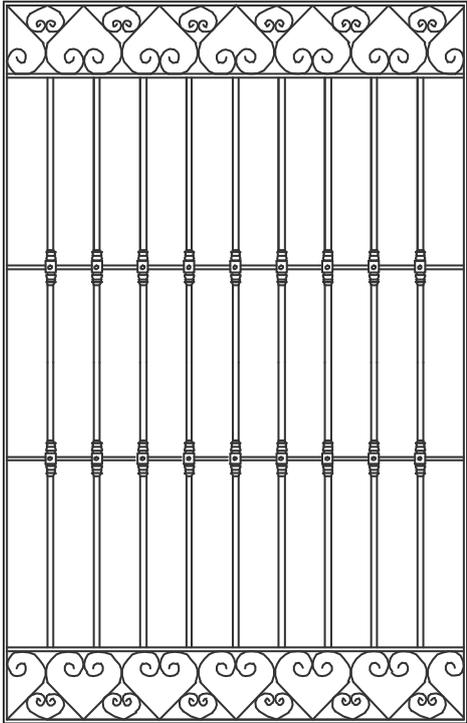
<p><i>Fig. 10.</i> Mayo, 2013</p>	<p><i>Fig. 11.</i> Junio, 2013. E: 1/20</p>

Nº DE FICHA: 32		4/5
ELEMENTOS COMPOSITIVOS DE LA FACHADA		
Reja de ventana		
Nº de catálogo		
17086-2		
Situación en la fachada		
Planta baja		
Mirando la fachada el primer hueco empezando por la derecha		
Descripción constructiva y materiales		
<p>Hueco rectangular en la fachada con una ventana de madera de doble hoja abatible y mosquitera. Protegiendo el hueco tiene una reja de hierro decorada pintada de color gris claro.</p>		
Estado de conservación		
<p>La ventana y mosquitera de madera tienen falta de mantenimiento por deterioro del barniz y madera en partes bajas. La reja metálica en algunos puntos está oxidada y tiene desprendimientos de pintura.</p>		
Documentación gráfica

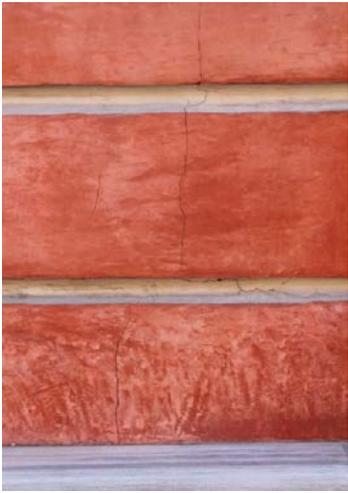
<p><i>Fig. 6. Noviembre, 2013</i></p>			
Deterioro del revestimiento de la fachada. Aparecen puntualmente fisuras en el acabado de la misma.

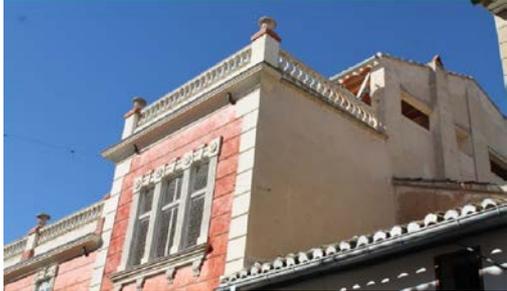
<p><i>Fig. 7. Noviembre, 2013</i></p>			
Deterioro de la balaustra y del torreón de la planta alta de la vivienda. Suciedad y desprendimientos puntuales del revestimiento de la fachada.							
Daño 3

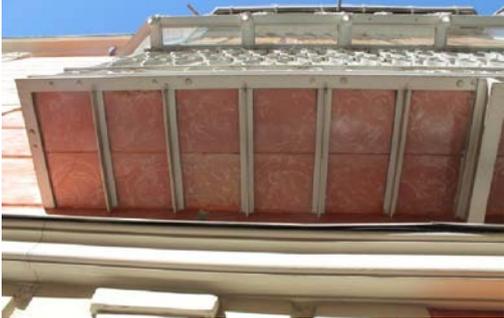
<p><i>Fig. 8. Noviembre, 2013</i></p>			
Oxidación de los elementos metálicos: rejas de ventanas y barandillas de balcones.

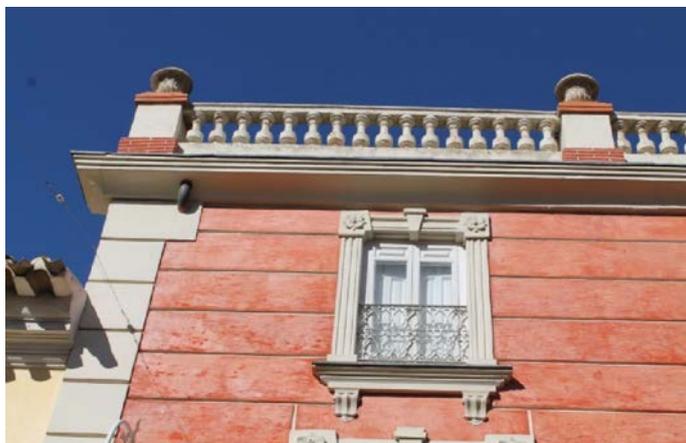
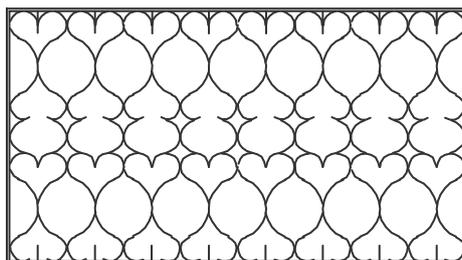
Malo, ya que necesita reparación por tener oxidación en su superficie.

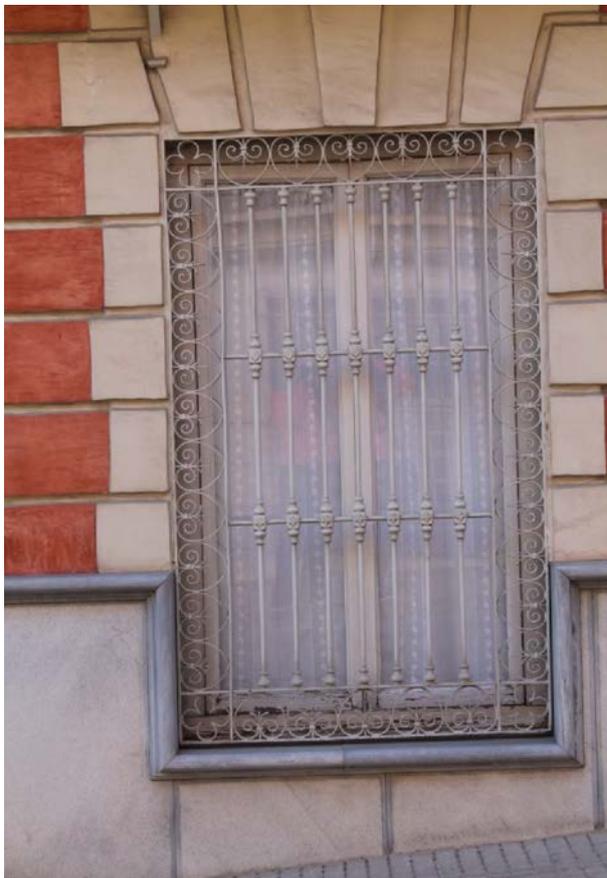
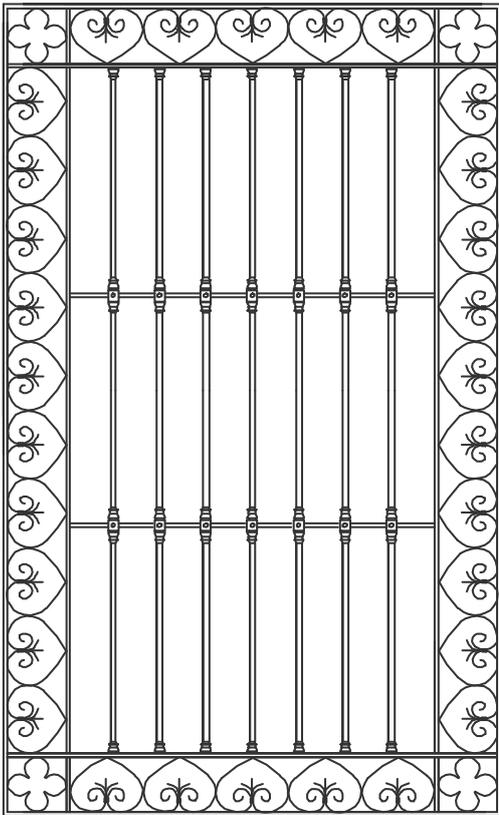
<p><i>Fig. 11.</i> Noviembre, 2013</p>	<p><i>Fig. 12.</i> Junio, 2014. E: 1/20</p>

Nº DE FICHA: 33		4/5
ELEMENTOS COMPOSITIVOS DE LA FACHADA		
Reja de ventana		
Nº de catálogo		
17084-2		
Situación en la fachada		
Planta baja		
Mirando la fachada el hueco situado a la derecha de la puerta de entrada		
Descripción constructiva y materiales		
<p>Se trata de una reja metálica pintada de color blanco, muy ornamentada, compuesta por barrotes verticales cruzados y decorados con cuentas. En los bordes de la reja tiene mayor decoración.</p>		
Estado de conservación		
<p>Malo, ya que necesita reparación por tener oxidación en su superficie.</p>		
Documentación gráfica

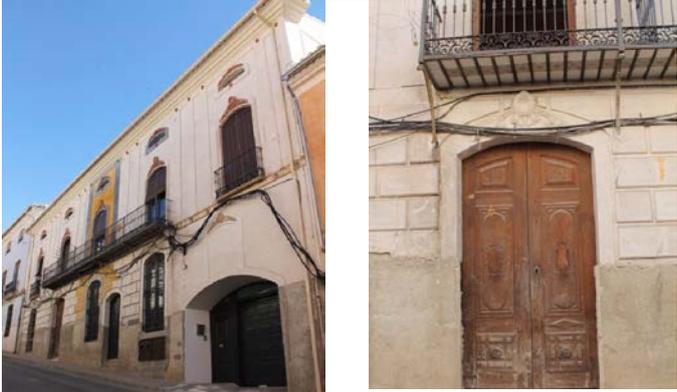
<p style="text-align: center;"><i>Fig. 6. Noviembre, 2013</i></p>

La fachada tiene deteriorados sus revestimientos con desprendimientos de material. En la actualidad se encuentra en proceso de rehabilitación.							
Daño 2

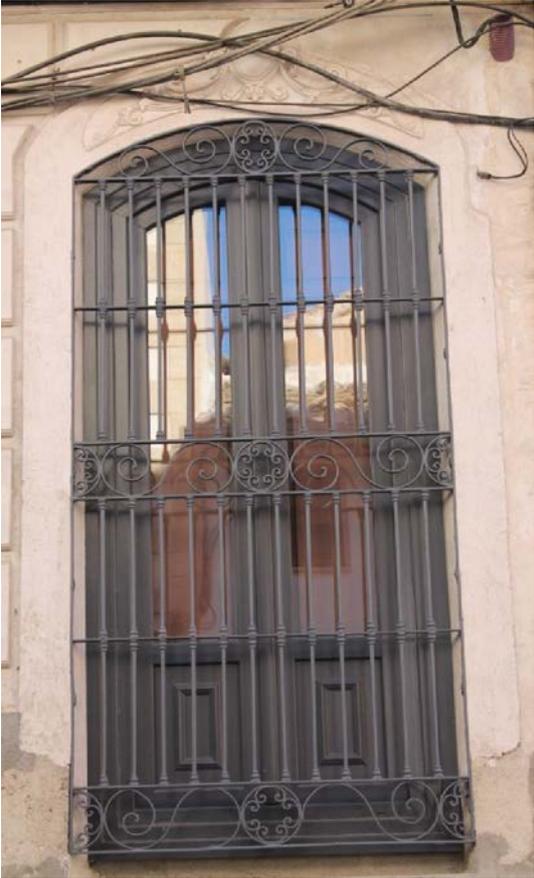
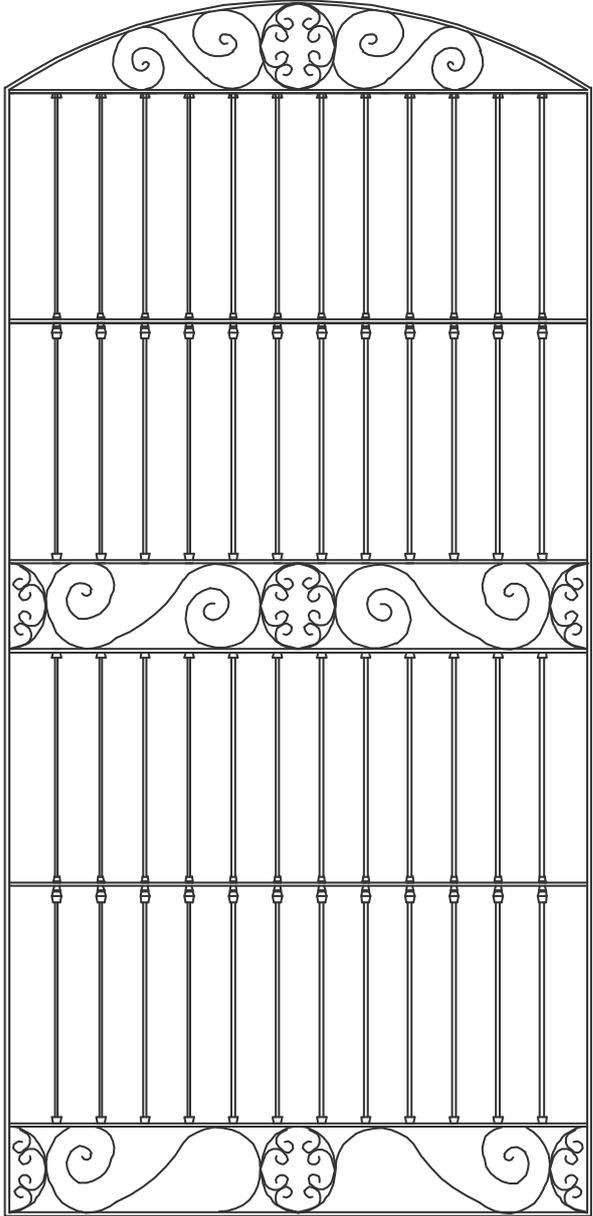
<p><i>Fig. 11.</i> Noviembre, 2013</p>	<p><i>Fig. 12.</i> Noviembre, 2013. E: 1/20</p>

Nº DE FICHA: 34		3/5
ELEMENTOS COMPOSITIVOS DE LA FACHADA		
Reja de ventana		
Nº de catálogo		
17083-1		
Situación en la fachada		
Planta baja		
Mirando la fachada el hueco de ventana situado más a la derecha		
Descripción constructiva y materiales		
Se trata de una reja metálica pintada de color gris oscuro, muy ornamentada, compuesta por barrotes verticales cruzados y decorados con cuentas. En la parte superior, central e inferior tiene mayor decoración.		
Estado de conservación		
Muy bueno, ya que la barandilla esta recién pintada.		
Documentación gráfica

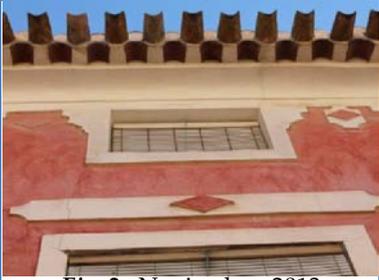
Relación con el entorno próximo: <i>buena</i> ¹ .	
	Elementos distorsionantes: <i>cableado de la fachada</i> ¹ .	
	Elementos originales cambiados: <i>nuevo hueco.</i>	<i>Fig .1. Noviembre, 2013</i>
DETERMINACIONES Y ACTUACIONES	Conservación: <i>mantenimiento de la fachada con la primera crujía que la configura. Conservar la volumetría, alturas de cornisa y número de plantas. Rejería de fachada</i> ¹ .

Medidas correctoras: <i>eliminación de cableado de la fachada</i> ¹ .	
	Medidas recomendadas:	
FOTOGRAFÍAS DE LA FACHADA

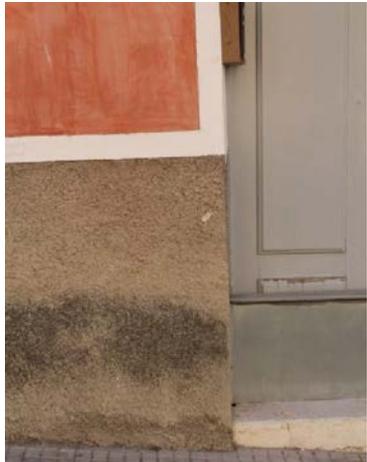
<p><i>Fig. 5. Noviembre, 2013</i></p>			
Deterioro del revestimiento del zócalo de la fachada. Aparecen puntualmente de humedad y desprendimientos del acabado del mismo.

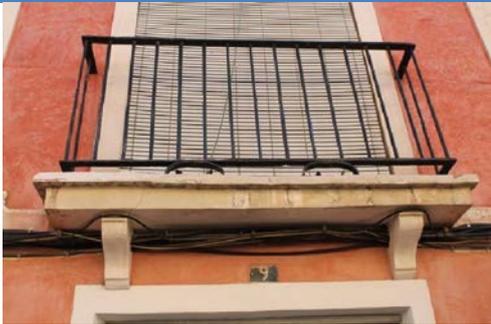
<p><i>Fig. 7. Noviembre, 2013</i></p>			
Oxidación de los elementos metálicos: rejas de ventanas y barandillas de balcones.							
Daño 4							
Deterioro de las capinterías de madera de ventanas y puerta de entrada.

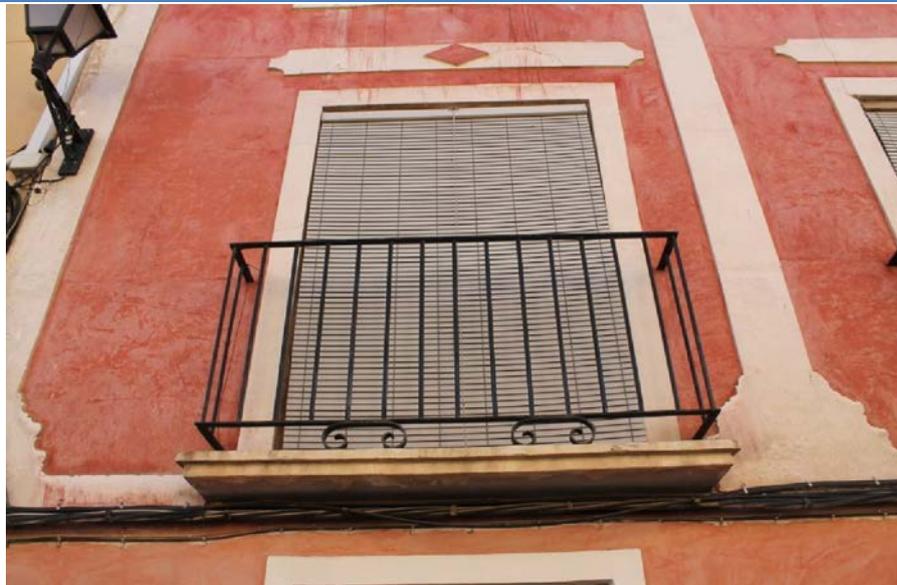
Fig. 8. Noviembre, 2013

Malo, ya que necesita reparación por tener oxidación en su superficie.

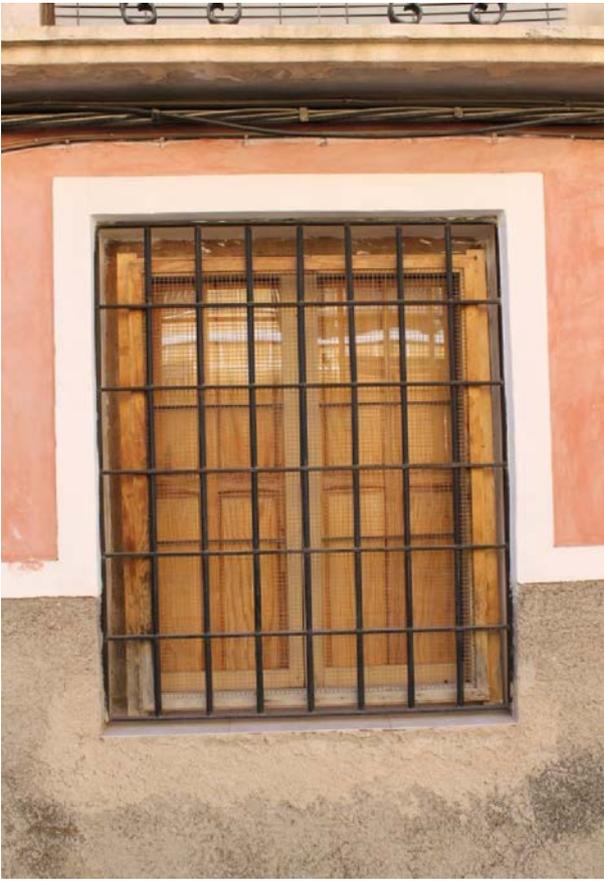
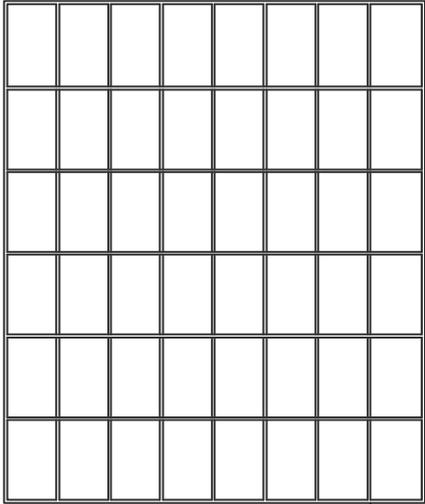
<p><i>Fig. 10.</i> Noviembre, 2013</p>	<p><i>Fig. 11.</i> Junio, 2014. E: 1/25</p>

Nº DE FICHA: 35		4/5
ELEMENTOS COMPOSITIVOS DE LA FACHADA		
Reja de ventana		
Nº de catálogo		
17082-2		
Situación en la fachada		
Planta baja		
Mirando la fachada el hueco de ventana situado más a la izquierda		
Descripción constructiva y materiales		
<p>Se trata de una reja metálica pintada de color negro, compuesta por barrotes cruzados formando una retícula.</p>		
Estado de conservación		
<p>Malo, ya que necesita reparación por tener oxidación en su superficie.</p>		
Documentación gráfica

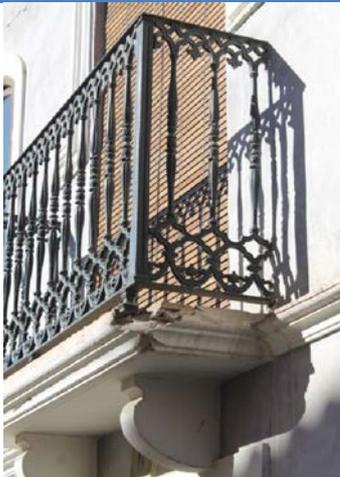
<p><i>Fig. 7. Noviembre, 2013</i></p>			
Rotura puntual en balcones, incluso desprendimientos de parte de los mismos.							
Daño 3

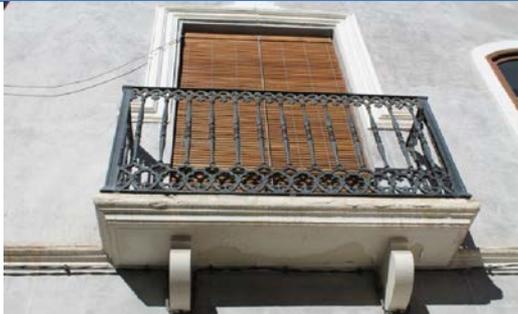
<p><i>Fig. 8. Noviembre, 2013</i></p>			
Oxidación de los elementos metálicos: rejas de ventanas y barandillas de balcones.

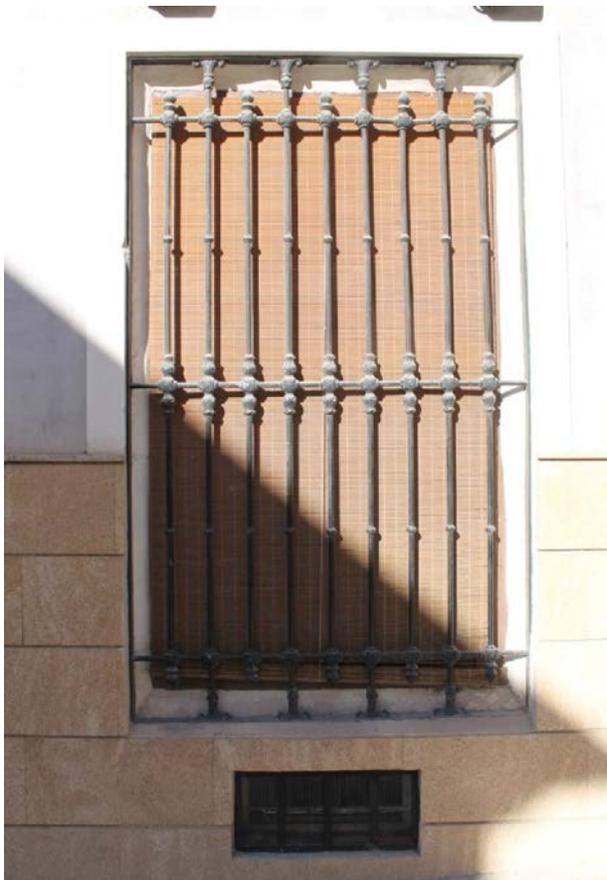
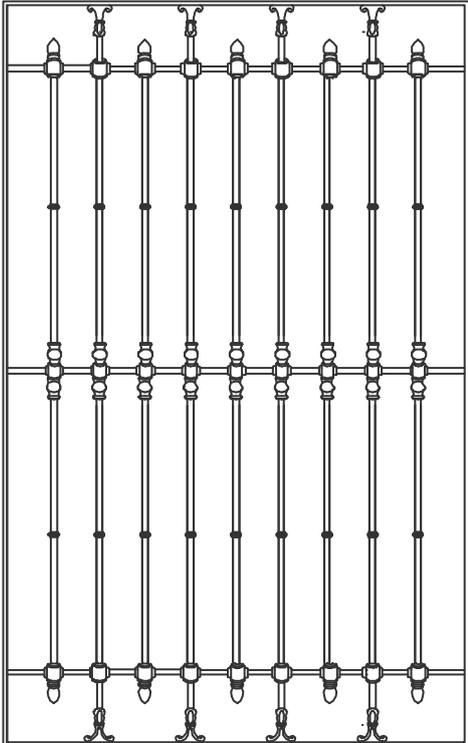
<p><i>Fig. 9.</i> Noviembre, 2013</p>	<p><i>Fig. 10.</i> Junio, 2014. E: 1/20</p>

Nº DE FICHA: 36		3/4
ELEMENTOS COMPOSITIVOS DE LA FACHADA		
Barandilla de ventana		
Nº de catálogo		
17081-1		
Situación en la fachada		
Planta baja		
Mirando la fachada el hueco de ventana situado más a la izquierda		
Descripción constructiva y materiales		
<p>Barandilla metálica pintada de color negro, con ornamentación sencilla, formada por barrotes verticales decorados con cuentas superiores, centrales e inferiores.</p>		
Estado de conservación		
<p>Malo, ya que necesita reparación por tener oxidación en su superficie.</p>		
Documentación gráfica

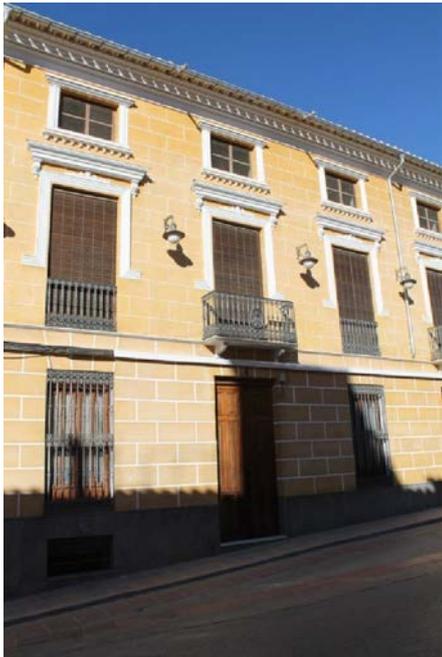
<p>La vivienda como ha sido recientemente restaurada, no presenta daños ni lesiones en su fachada por lo que tiene un estado de conservación muy bueno.</p>			
<p><i>Fig. 5. Noviembre, 2013</i></p>
