Propuesta de mejora de los catálogos de patrimonio inmueble protegido: fachadas de edificios de viviendas de Cehegín

Murcia, octubre de 2015

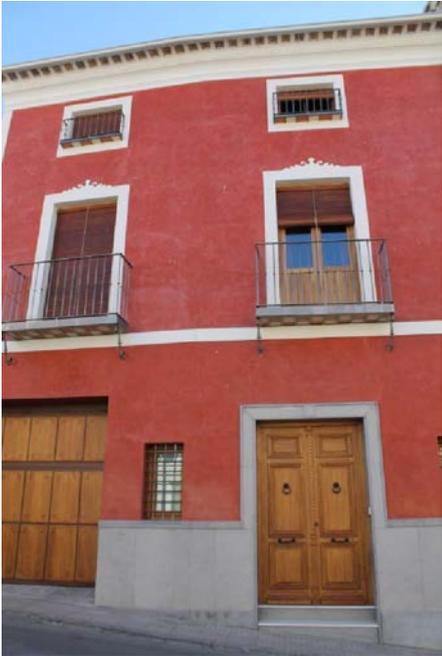
<p><i>Fig. 6. Noviembre, 2013</i></p>

ESTADO DE CONSERVACIÓN FACHADA		Rehabilitación reciente		Tipología general de los daños		Nivel de deterioro		
Muy bueno	X	Sí	X	Estructurales		Alto		
Bueno		No						
Medio		Últimos 10 años	X	Constructivos		Moderado		
Malo								
Muy malo		Últimos 50 años		Acabados		Bajo	X	
Observaciones		Observaciones		Observaciones		Observaciones		
Fuente: Inspección visual		Fuente: Inspección visual		Fuente: Inspección visual		Fuente: Inspección visual		
Evolución en el tiempo: cambios sufridos en la fachada							Fuente	
La fachada ha sido resturada recientemente (ver fig. 11) pero la composición de huecos de la planta baja ha cambiado, la fachada actual (ver fig. 1 y 12) tiene diferentes huecos. Además, la puerta del garaje es							Estudio comparativo figuras 1, 11 y 12.	
Descripción de los daños				Fotografías de los daños				
Estado general				<p>La vivienda ha sido recientemente restaurada y no presenta daños ni lesiones en su fachada por lo que tiene un estado de conservación muy bueno.</p>

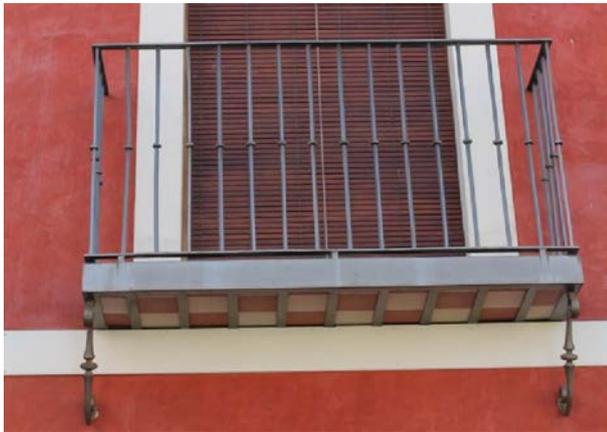
<i>Fig. 7.</i> Noviembre, 2013

Nº DE FICHA: 38		3/5
ELEMENTOS COMPOSITIVOS DE LA FACHADA		
Barandilla de balcón		
Nº de catálogo		
17121-1		
Situación en la fachada		
Planta primera		
Mirando la fachada el balcón situado más a la izquierda		
Descripción constructiva y materiales		
Se trata de una barandilla metálica pintada de color gris oscuro, con ornamentación sencilla formada por barrotes verticales adornados en su parte intermedia por un cuadradito pintado del mismo color.		
Estado de conservación		
El estado de conservación es muy bueno ya que la fachada ha sido recientemente rehabilitada.		
Documentación gráfica

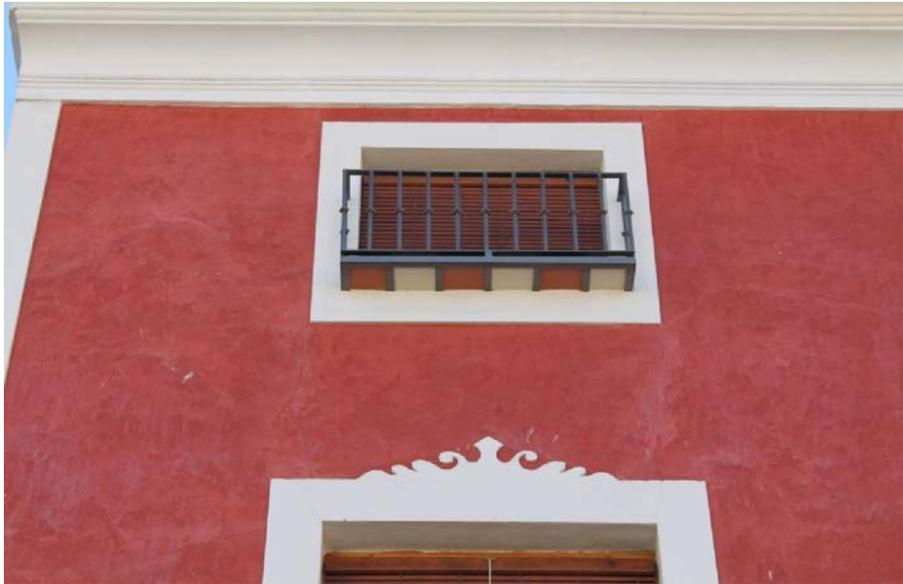
<p><i>Fig. 9.</i> Noviembre, 2013</p>

Nº DE FICHA: 38		4/5
ELEMENTOS COMPOSITIVOS DE LA FACHADA		
Barandilla de ventana		
Nº de catálogo		
17121-2		
Situación en la fachada		
Planta segunda/cámara		
Mirando la fachada la ventana situada más a la izquierda		
Descripción constructiva y materiales		
<p>Se trata de una barandilla metálica pintada de color gris oscuro, con ornamentación sencilla formada por barrotes verticales adornados en su parte intermedia por un cuadradito pintado del mismo color.</p>		
Estado de conservación		
<p>El estado de conservación es muy bueno ya que la fachada ha sido recientemente rehabilitada.</p>		
Documentación gráfica

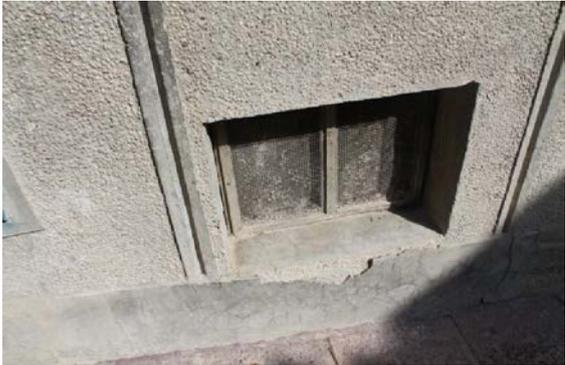
<p><i>Fig. 5.</i> Abril, 2014</p>

Descripción de los daños				Fotografías de los daños							
<p>Daño 1</p> <p>Deterioro del revestimiento del zócalo de la fachada. Aparecen muy puntualmente desprendimientos del revestimiento.</p>

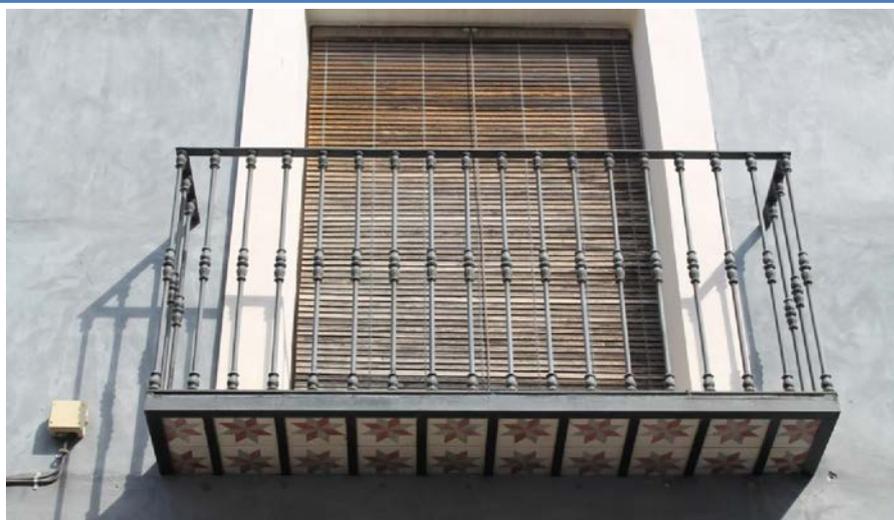
Fig. 6. Abril, 2014

El estado de conservación es bueno ya que la fachada ha sido recientemente rehabilitada.

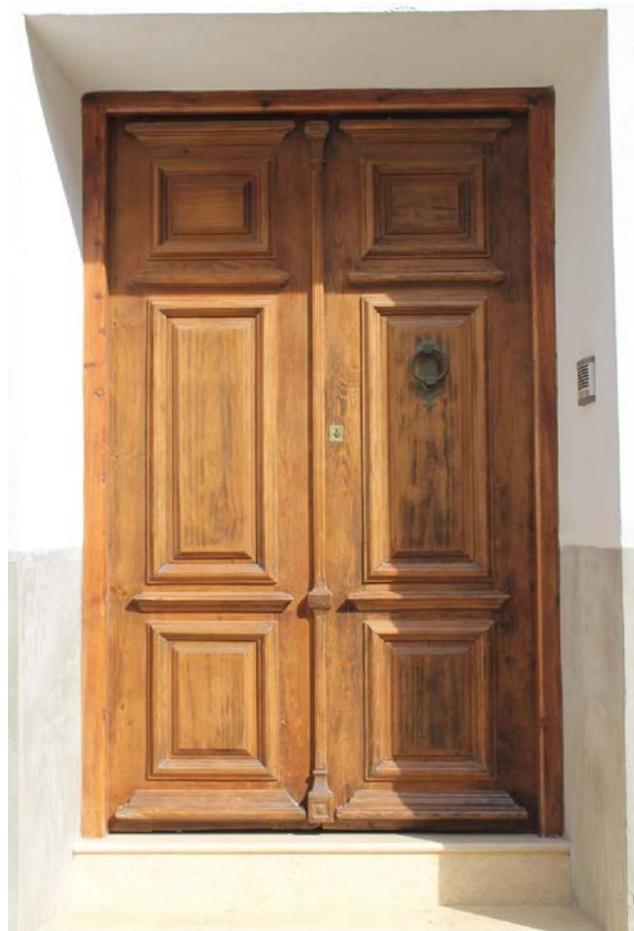
Fig. 8. Abril, 2014

Tiene el estado de conservación bueno ya que la fachada ha sido recientemente rehabilitada.

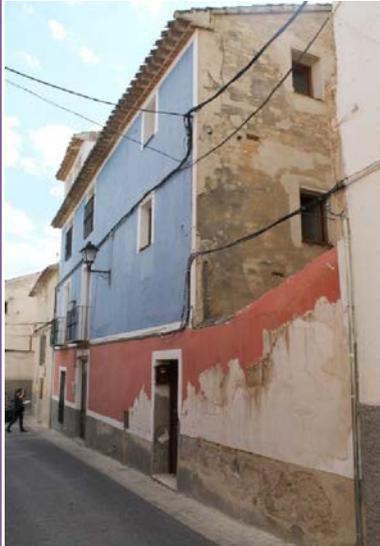
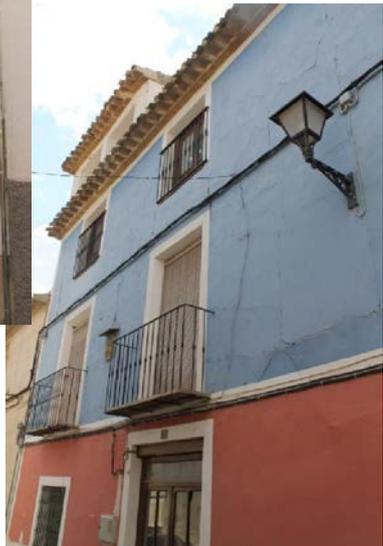
<p>Fig. 6. Abril, 2014</p>

ESTADO DE CONSERVACIÓN FACHADA		Rehabilitación reciente		Tipología general de los daños		Nivel de deterioro	
Muy Bueno		Sí		Estructurales		Alto	X
Bueno		No	X	Constructivos		Moderado	
Medio		Últimos 10 años		Acabados	X	Bajo	
Malo	X						
Muy malo		Últimos 50 años					
Observaciones		Observaciones		Observaciones		Observaciones	
Fuente: Inspección visual		Fuente: Inspección visual		Fuente: Inspección visual		Fuente: Inspección visual	
Evolución en el tiempo: cambios sufridos en la fachada						Fuente	
La fachada no presenta síntomas aparentes de haber sido restaurada recientemente. Presenta un estado de conservación bajo y los único que ha cambiado desde nuestra fuente en el año 1.994 es la colocación en planta primera de un farol de iluminación.						Estudio comparativo figuras 1, 14, 15 y 16.	
Descripción de los daños				Fotografías de los daños			
Daño 1							
Deterioro del revestimiento de la fachada. Aparecen de forma general fisuras, suciedad y desprendimientos del mismo.

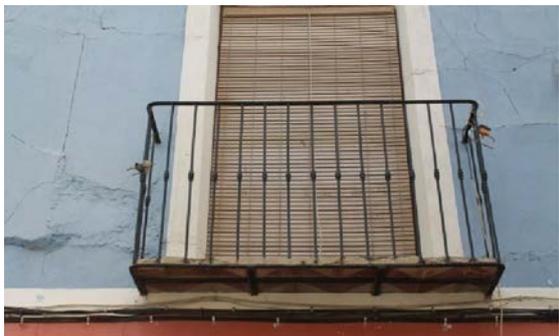
Daño 3							
Oxidación de los elementos metálicos: rejas de ventanas y barandillas de balcones.

<p>Fig. 8. Abril, 2014</p>			
Daño 4							
Deterioro de las carpinterías de madera de ventanas, puertas de balcones y puerta de entrada.

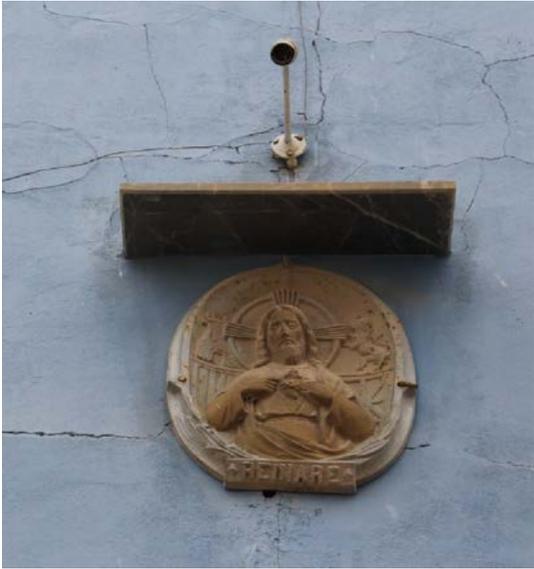
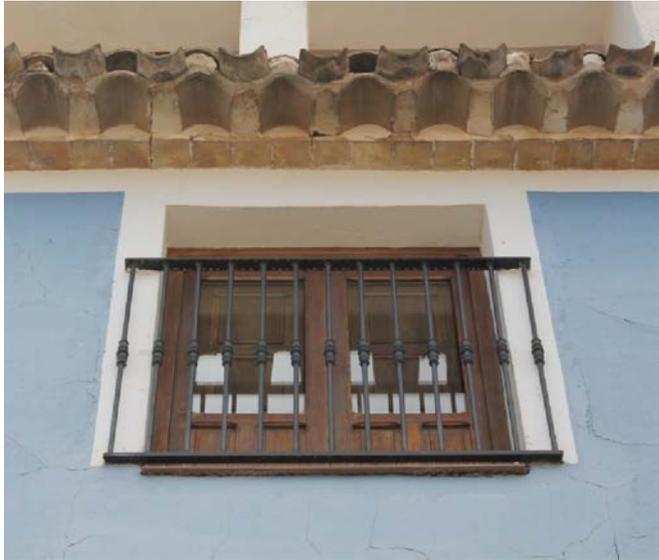
<p><i>Fig. 9.</i> Abril, 2014</p>	<p><i>Fig. 10.</i> Abril, 2014</p>

Nº DE FICHA: 40		3/5
ELEMENTOS COMPOSITIVOS DE LA FACHADA		
Escultura de imagen cristiana	Barandilla de ventana	
Nº de catálogo		
17120-1	17120-2	
Situación en la fachada		
Planta primera Mirando la fachada entre los dos huecos de balcón	Planta segunda/cámara Mirando la fachada el primer hueco empezando por la izquierda	
Descripción constructiva y materiales		
Escultura en forma circular con una imagen cristiana tallada en piedra.	Se trata de una barandilla metálica pintada de color negro, con ornamentación sencilla formada por barrotes verticales adornados en su parte central por cuentas pintadas del mismo color.	
Estado de conservación		
Malo, la fachada necesita ser restaurada.	Malo, la barandilla en su superficie tiene oxidación.	
Documentación gráfica

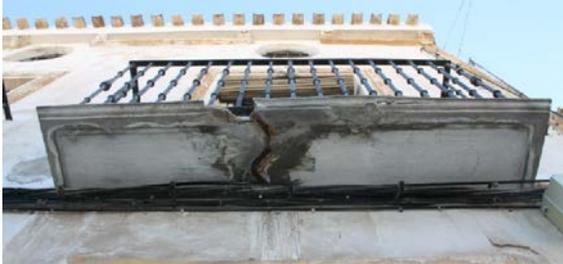
<p><i>Fig. 6.</i> Noviembre, 2013</p>			
Rotura y oxidación de elementos que conforman los balcones, incluso desprendimientos del revestimiento.

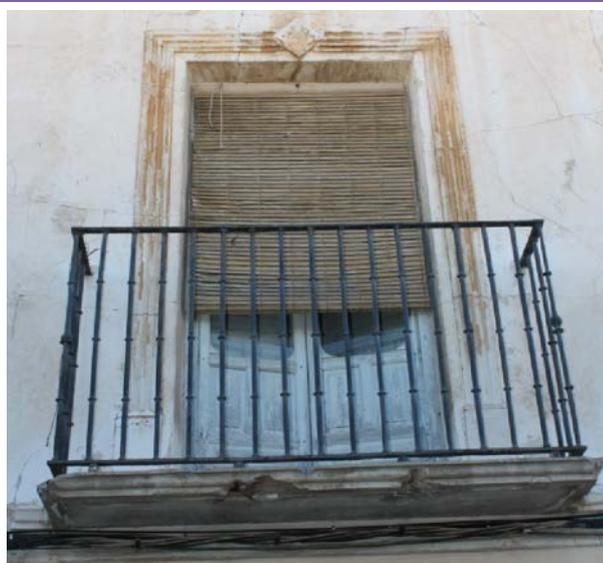
Fig. 13. Noviembre, 2013

Malo, la barandilla en su superficie tiene oxidación.

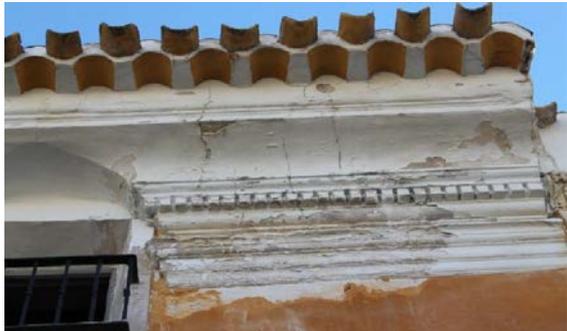
<p><i>Fig. 6. Noviembre, 2013</i></p>			
Deterioro del revestimiento de la cornisa. Aparecen fisuras y desprendimientos del material de acabado.

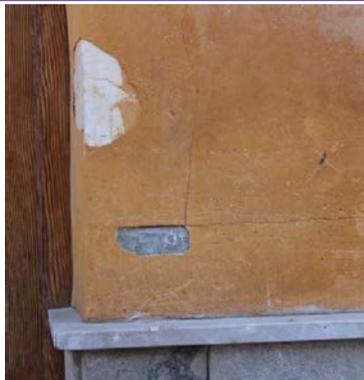
<p><i>Fig. 7. Noviembre, 2013</i></p>			
Deterioro del acabado de la fachada. Aparecen de forma general fisuras, suciedad y desprendimientos del mismo.							
Daño 3

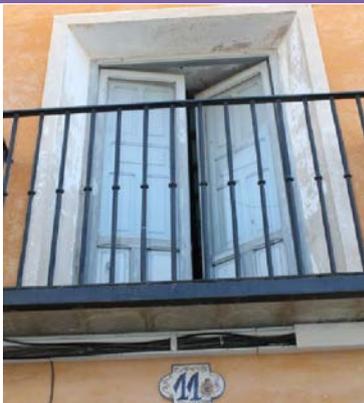
<p><i>Fig. 8. Noviembre, 2013</i></p>			
Oxidación de los elementos metálicos: rejas de ventanas y barandillas de balcones.							
Daño 4							
Deterioro de las carpinterías de madera de ventanas, puertas de balcones y puerta de entrada.

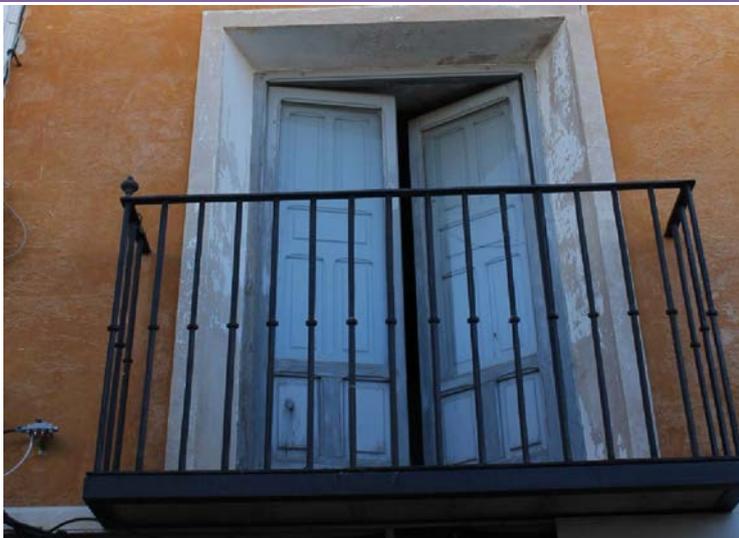
<p><i>Fig. 9.</i> Noviembre, 2013</p>

Nº DE FICHA: 42		3/4
ELEMENTOS COMPOSITIVOS DE LA FACHADA		
Barandilla de balcón		
Nº de catálogo		
17079-1		
Situación en la fachada		
Planta primera		
Mirando la fachada el primer hueco de balcón empezando por la izquierda		
Descripción constructiva y materiales		
<p>Se trata de una barandilla metálica pintada de color negro, con ornamentación sencilla formada por barrotes verticales adornados en su parte central por un cuadradito pintado del mismo color.</p>		
Estado de conservación		
<p>Malo, la barandilla en su superficie tiene oxidación.</p>		
Documentación gráfica

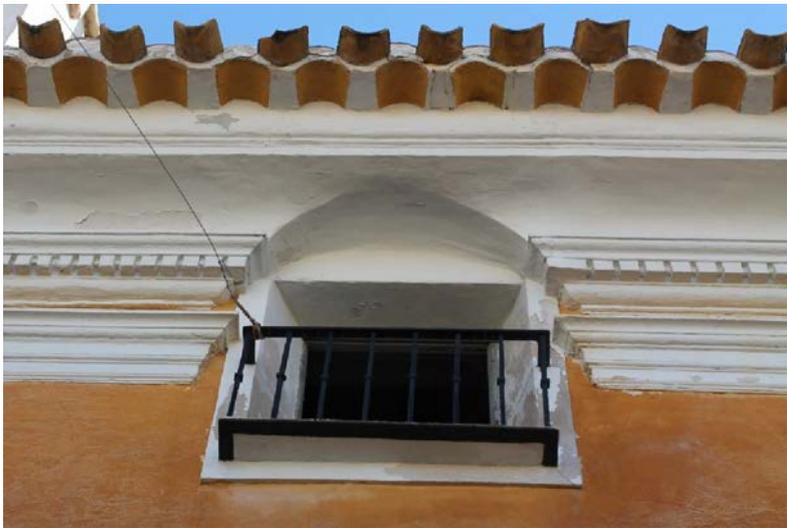
<p><i>Fig. 11.</i> Noviembre, 2013</p>

Nº DE FICHA: 42		4/5
ELEMENTOS COMPOSITIVOS DE LA FACHADA		
Barandilla de ventana y cornisa		
Nº de catálogo		
17079-2		
Situación en la fachada		
Planta segunda/cámara		
Mirando la fachada el primer hueco de ventana empezando por la izquierda		
Descripción constructiva y materiales		
<p>Se trata de una barandilla metálica pintada de color negro, con ornamentación sencilla formada por barrotes verticales adornados en su parte central por un cuadradito pintado del mismo color. La cornisa esta pintada de color blanco y posee lunetos en los huecos de ventanas. Además está formada por molduras donde la inferior está formada a su vez por dentículos.</p>		
Estado de conservación		
<p>Malo, la barandilla en su superficie tiene oxidación y la cornisa tiene desprendimientos de su pintura de revestimiento.</p>		
Documentación gráfica

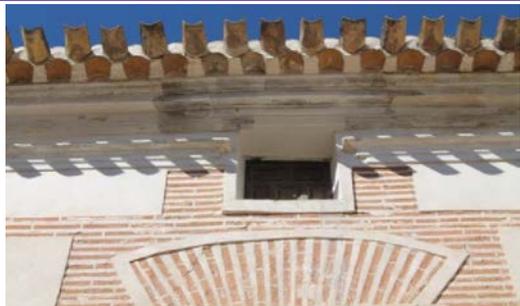
<p><i>Fig. 4. Noviembre, 2013</i></p>			
Deterioro de la cornisa de la fachada. Aparecen fisuras, suciedad y desprendimientos del material de recubrimiento.							
Daño 2

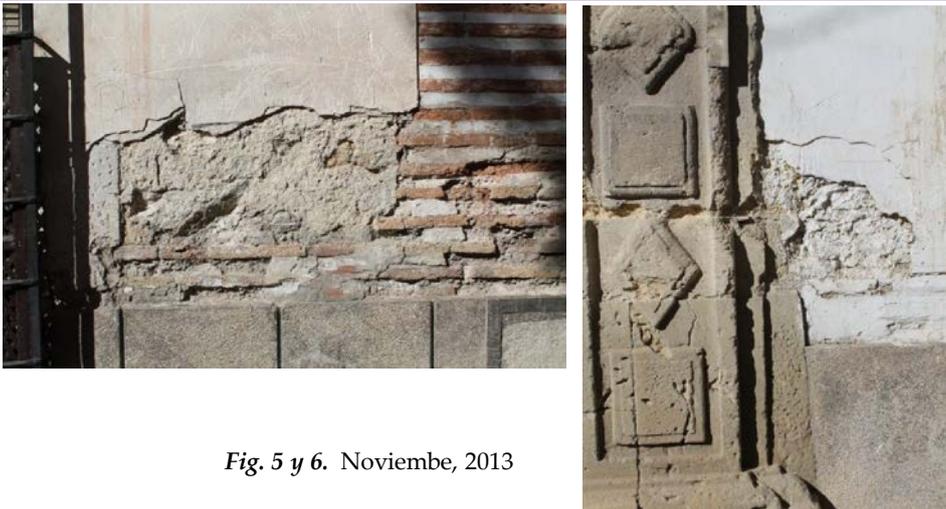
<p><i>Fig. 5 y 6. Noviembre, 2013</i></p>

Deterioro del acabado de la fachada. Aparecen de forma general fisuras y desprendimientos del mismo.							
Daño 3

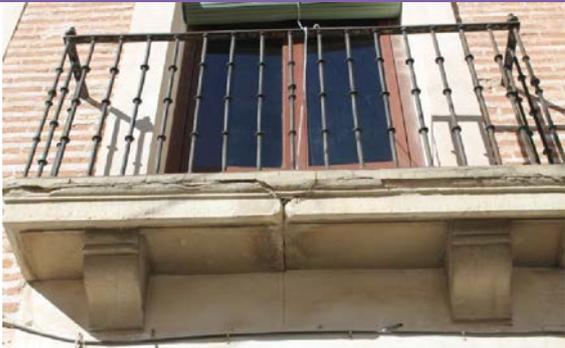
<p><i>Fig. 7. Noviembre, 2013</i></p>			
Oxidación de los elementos metálicos: rejas de ventanas y barandillas de balcones. Además de desprendimientos puntuales del voladizo del balcón.							
Daño 4							
Deterioro de las carpinterías de madera de ventanas, balcones y puertas de entrada.

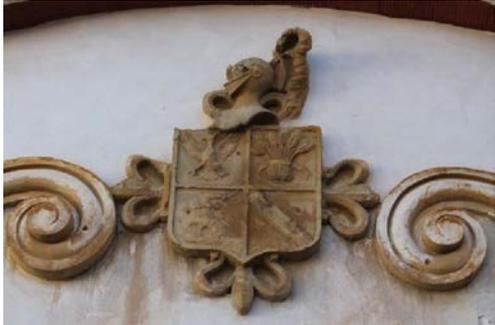
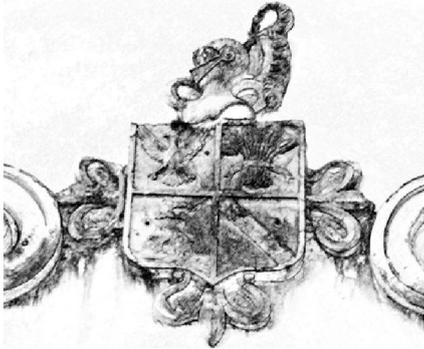
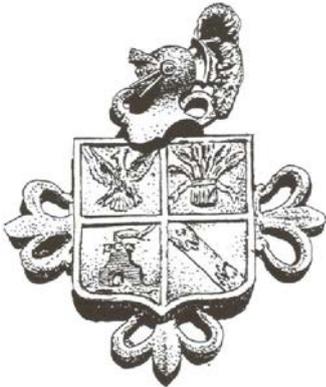
Estado de conservación		
Muy malo	Muy malo	
Documentación gráfica

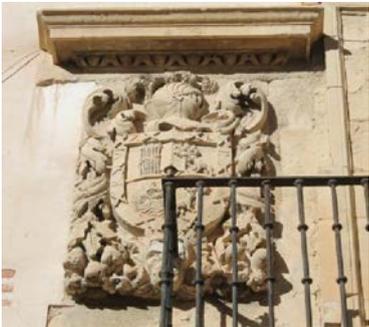
<p>Fig. 15. Noviembre, 2013. Escudo heráldico 3</p>

Muy malo		
Documentación gráfica

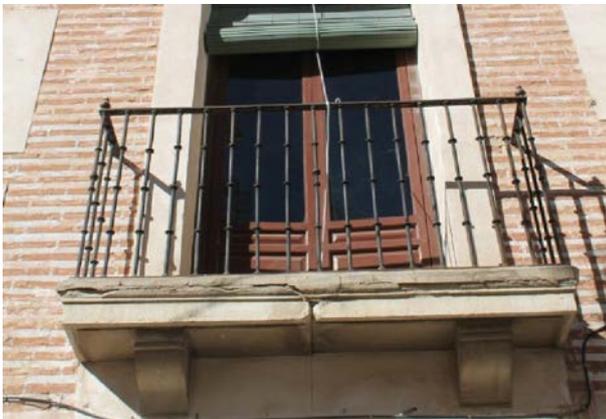
<i>Fig. 20.</i> Noviembre, 2013

Nº DE FICHA: 43		5/6
ELEMENTOS COMPOSITIVOS DE LA FACHADA		
Barandilla de balcón		
Nº de catálogo		
17020-4		
Situación en la fachada		
Planta primera		
Mirando la fachada el primer hueco de balcón empezando por la derecha		
Descripción constructiva y materiales		
<p>Se trata de una barandilla metálica pintada de color negro, con ornamentación sencilla formada por barrotes verticales adornados por cuadraditos pintados del mismo color. En la parte superior de la barandilla y situados en la esquinas la adornan dos pomos pintados de negro.</p>		
Estado de conservación		
Malo, la barandilla en su superficie tiene oxidación.		
Documentación gráfica

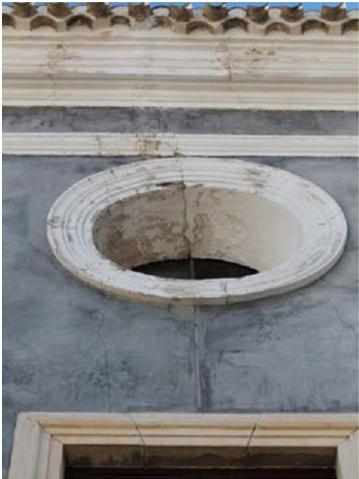
<p><i>Fig. 6. Noviembre, 2013</i></p>			
Deterioro del revestimiento de la cornisa de la fachada. Aparecen de forma general fisuras, suciedad y desprendimientos del mismo.

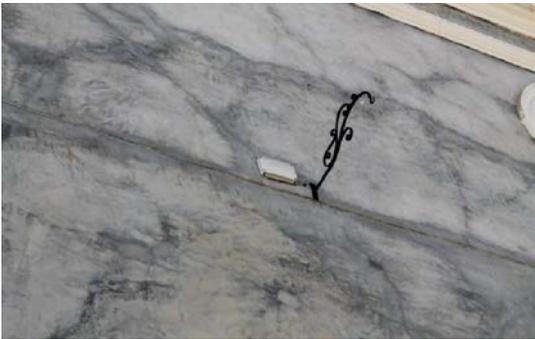
<p><i>Fig. 7. Noviembre, 2013</i></p>			
Deterioro del acabado de la fachada. Aparecen de forma general fisuras, suciedad y desprendimientos del mismo.							
Daño 3

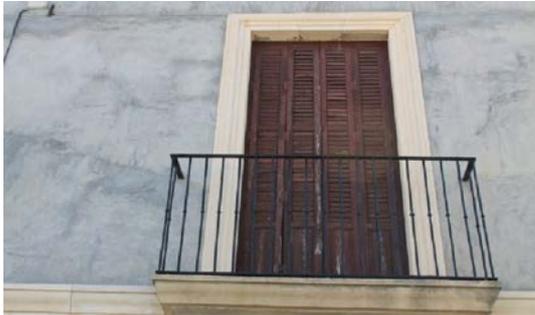
<p><i>Fig. 8. Noviembre, 2013</i></p>			
Oxidación de los elementos metálicos: rejas de ventanas y barandillas de balcones.							
Daño 4							
Deterioro de las carpinterías de madera de ventanas, balcones y puertas de entrada.

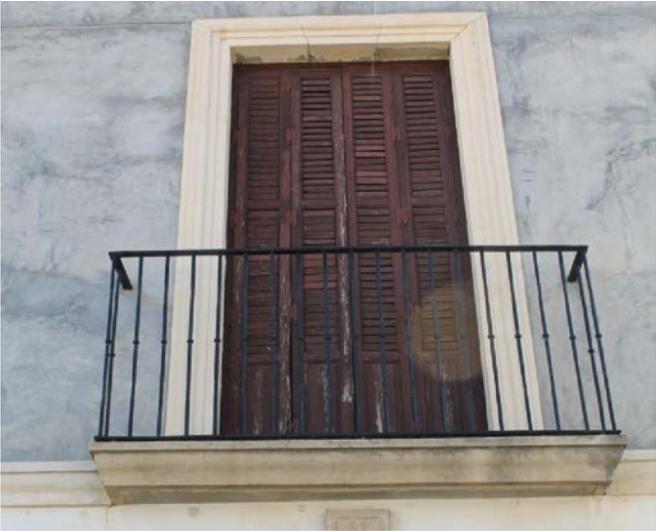
<p><i>Fig. 9.</i> Noviembre, 2013</p>

Nº DE FICHA: 44		3/5
ELEMENTOS COMPOSITIVOS DE LA FACHADA		
Barandilla de balcón		
Nº de catálogo		
17078-1		
Situación en la fachada		
Planta primera		
Mirando la fachada el segundo hueco de balcón empezando por la derecha		
Descripción constructiva y materiales		
<p>Se trata de una barandilla metálica pintada de color negro, con ornamentación sencilla formada por barrotes verticales adornados por cuadraditos pintados del mismo color.</p>		
Estado de conservación		
<p>Malo, la barandilla en su superficie tiene oxidación.</p>		
Documentación gráfica

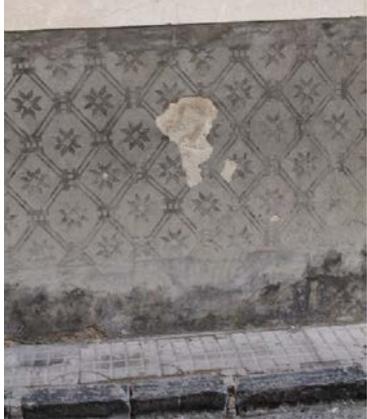
<p><i>Fig. 6. Noviembre, 2013</i></p>			
Deterioro del revestimiento del zócalo de la fachada. Aparecen puntualmente desconchados y desprendimientos del mismo.

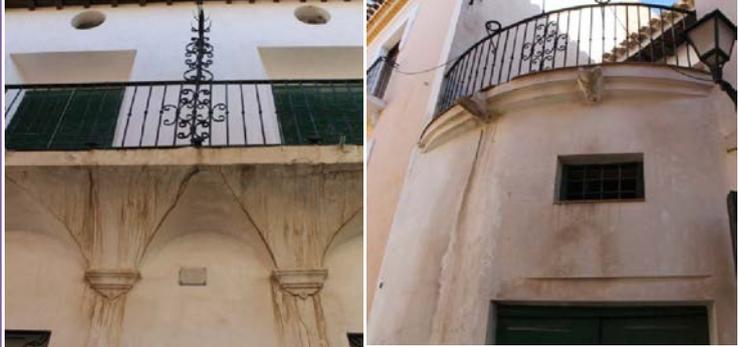
<p><i>Fig. 7 y 8. Noviembre, 2013</i></p>			
Deterioro del revestimiento de la fachada. Aparece de forma general manchas de suciedad y desprendimientos del material de recubrimiento.							
Daño 3

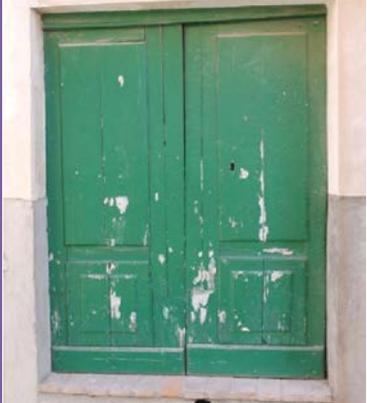
<p><i>Fig. 9. Noviembre, 2013</i></p>			
Oxidación de los elementos metálicos: rejas de ventanas y barandillas de balcones.							
Daño 4							
Deterioro de las carpinterías de madera de ventanas, puertas de balcones y de entrada.

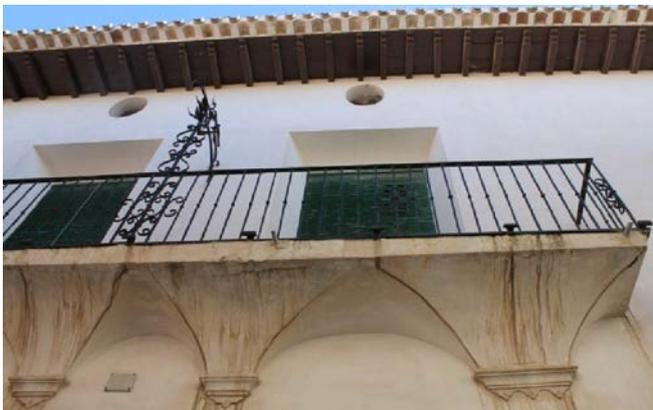
<p style="text-align: center;">Fig. 11. Noviembre, 2013</p>

Estado de conservación		
No se ha podido inspeccionar	Bajo, ya que la barandilla presenta oxidación en su superficie.	
Documentación gráfica

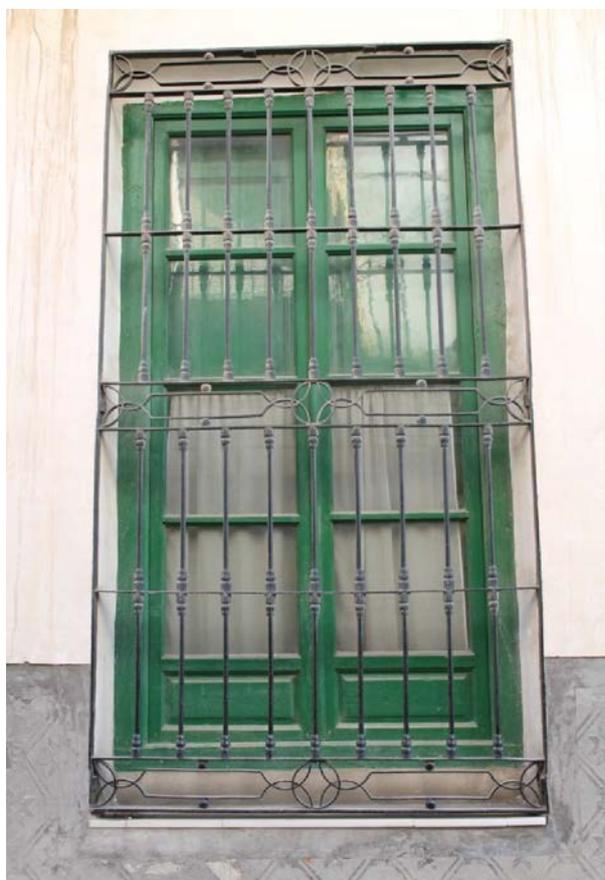
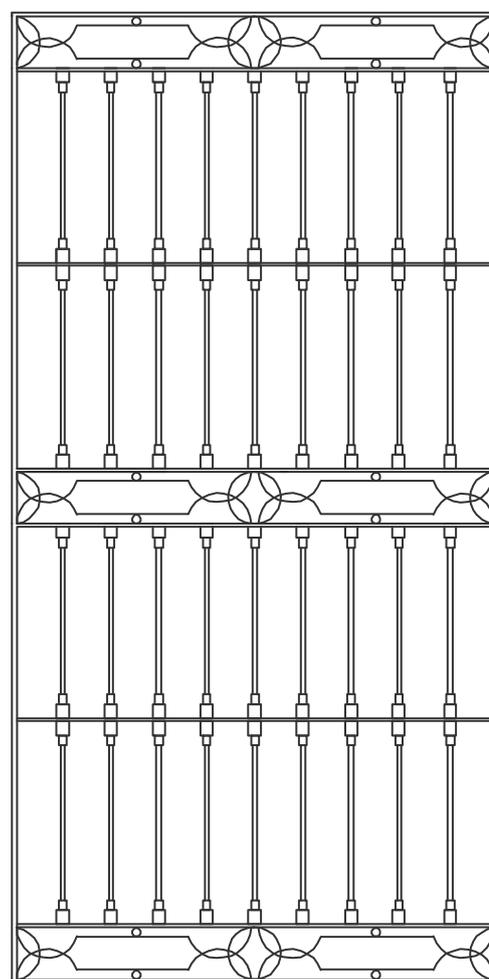
Malo, la reja en su superficie tiene oxidación.

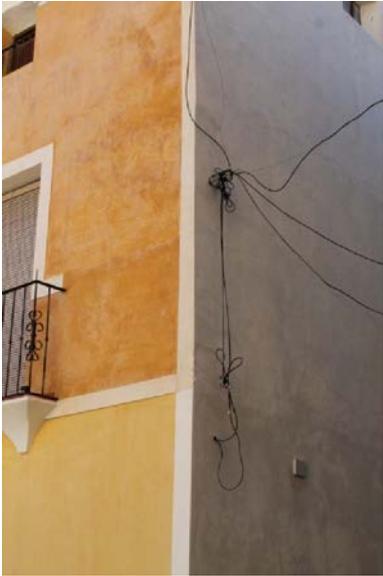
<p style="text-align: center;"><i>Fig. 5. Noviembre, 2013</i></p>

Deterioro del revestimiento de la fachada lateral. Aparecen de forma puntual fisuras en el material de recubrimiento.							
Daño 2

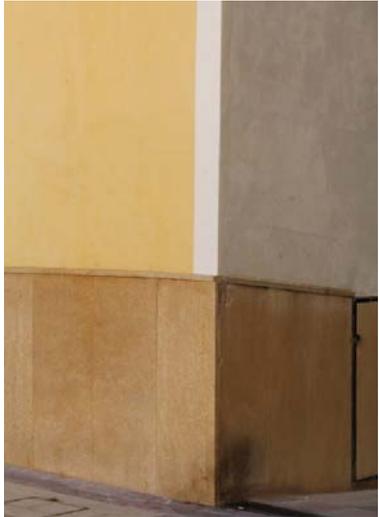
<p style="text-align: center;"><i>Fig. 6. Noviembre, 2013</i></p>			
Deterioro puntual del zócalo de la fachada. Aparecen puntualmente manchas de suciedad en el mismo.

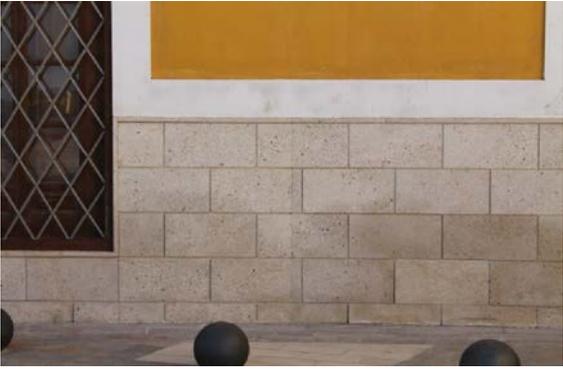
<p style="text-align: center;"><i>Fig. 5. Noviembre, 2013</i></p>

Deterioro del zócalo de la fachada. Aparecen puntualmente manchas de suciedad en el revestimiento.											
Daño 2

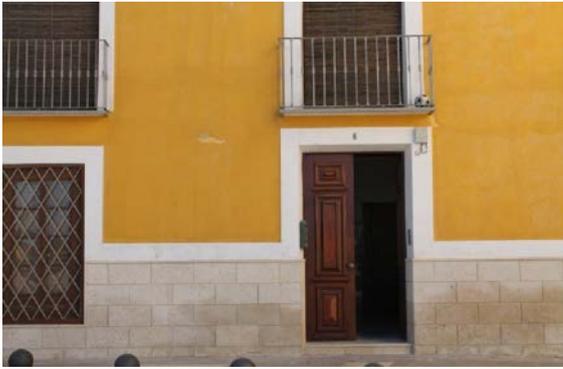
<p style="text-align: center;"><i>Fig. 6. Noviembre, 2013</i></p>							
Deterioro del revestimiento de la fachada. Aparecen muy puntualmente fisuras y desprendimientos del mismo.

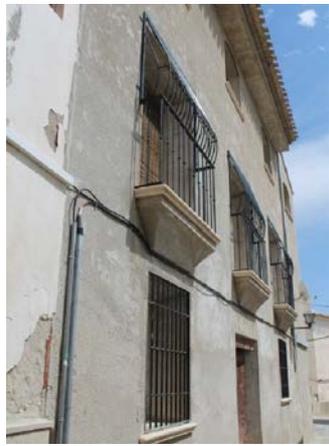
<p><i>Fig. 6.</i> Abril, 2014</p>			
Fachada sin terminar. Aparecen el revestimiento de la fachada sin su capa de terminación, nos encontramos con una capa de enfoscado de mortero de cemento.							
Daño 2

Medidas correctoras: <i>eliminación de elementos distorsionantes</i> ¹ .		
	Medidas recomendadas: <i>se debe recuperar la configuración inicial de la fachada (cornisa en cuarto bocel y lunetos, huecos de fachada, etc), así como llevar a cabo la terminación del acabado</i> ¹ .		
FOTOGRAFÍAS DE LA FACHADA

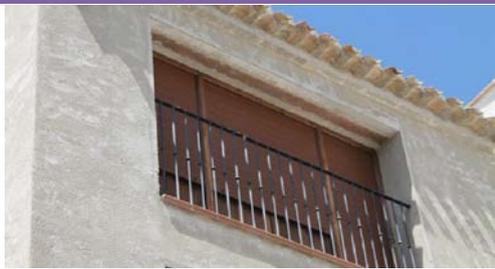
<p><i>Fig. 7.</i> Abril, 2014</p>			
Oxidación de los dinteles de las ventanas.							
Daño 3

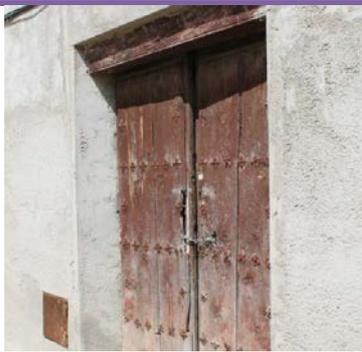
<p><i>Fig. 8.</i> Abril, 2014</p>			
Deterioro de la pintura de la puerta de entrada de madera.

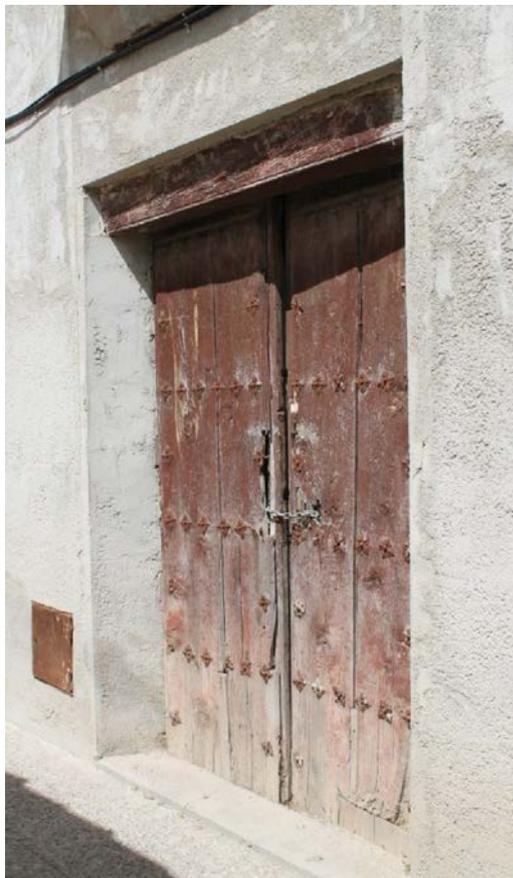
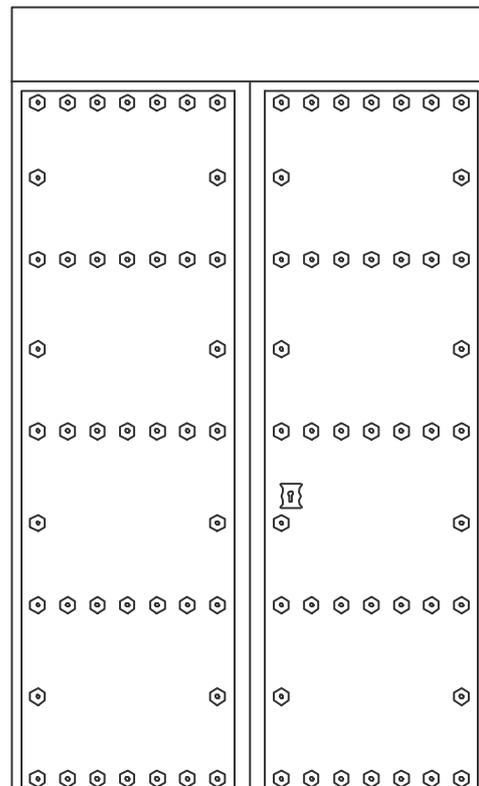
Muy malo, la puerta está muy deteriorada, y necesita ser reparada.

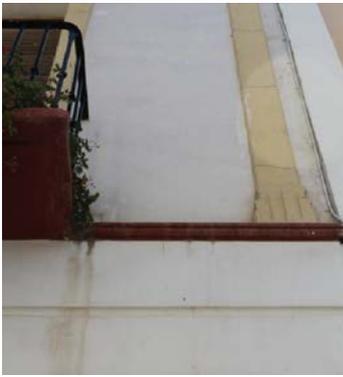
<p><i>Fig. 4. Noviembre, 2013</i></p>			
Deterioro del revestimiento de la fachada. Aparecen de forma general fisuras, manchas de suciedad y desprendimientos del mismo.							
Daño 2

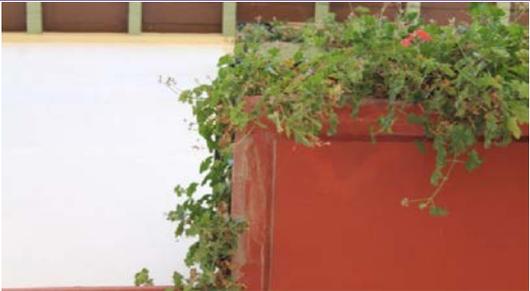
<p><i>Fig. 5. Noviembre, 2013</i></p>			
Deterioro de los balcones. Aparecen fisuras y manchas de suciedad en los mismos.							
Daño 3

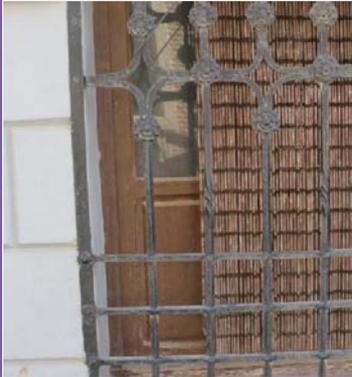
<p><i>Fig. 6. Noviembre, 2013</i></p>			
Oxidación de los elementos metálicos: rejas de ventanas y barandillas de balcones.							
Daño 4							
Deterioro de las carpinterías de madera del edificio: ventanas, puertas de balcones y de entrada.

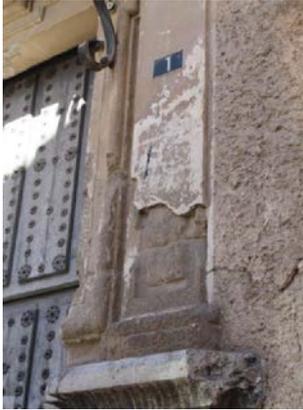
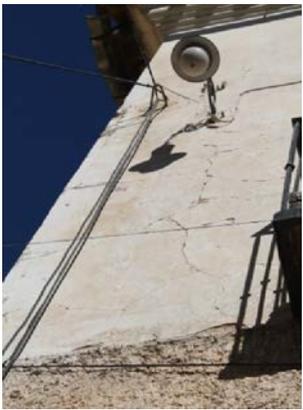
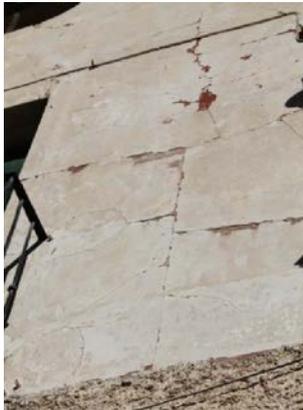
<i>Fig. 7. Noviembre, 2013</i>		<i>Fig. 8. Noviembre, 2013</i>		<i>Fig. 9. Noviembre, 2013</i>

ESTADO DE CONSERVACIÓN FACHADA		Rehabilitación reciente		Tipología general de los daños		Nivel de deterioro	
Muy bueno		Sí		Estructurales		Alto	X
Bueno		No	X	Constructivos	X	Moderado	
Medio		Últimos 10 años		Acabados	X	Bajo	
Malo		Últimos 50 años					
Muy malo	X						
Observaciones		Observaciones		Observaciones		Observaciones	
Fuente: Inspección visual		Fuente: Inspección visual		Fuente: Inspección visual		Fuente: Inspección visual	
Evolución en el tiempo: cambios sufridos en la fachada						Fuente	
La fachada no tiene síntomas aparentes de haber sido rehabilitada en los últimos 50 años. Su estado de conservación es muy malo.						Estudio comparativo figuras 1, 18 y 19.	
Descripción de los daños				Fotografías de los daños			
Daño 1							
Deterioro del revestimiento de la fachada. Aparecen de forma general fisuras, manchas de suciedad y desprendimientos del mismo.

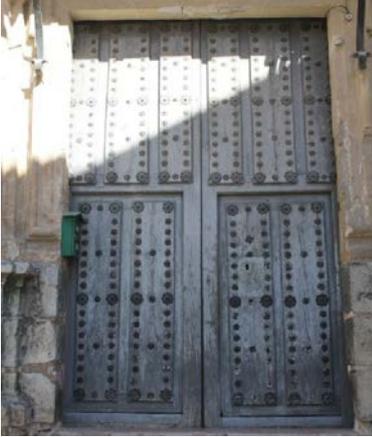
Daño 2							
Deterioro de las carpinterías de madera de ventanas, puertas de balcones y de entrada.

<i>Fig. 10. Noviembre, 2013</i>			
Daño 3							
Oxidación de los elementos metálicos: rejas de ventanas y barandillas de balcones.

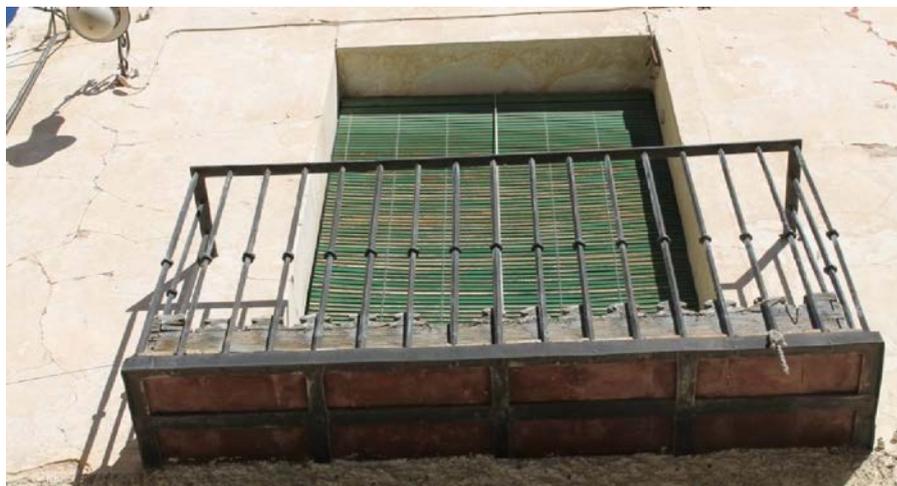
Fig. 16. Noviembre, 2013

Muy malo, ya que la pintura está deteriorada y tiene óxido en su superficie.

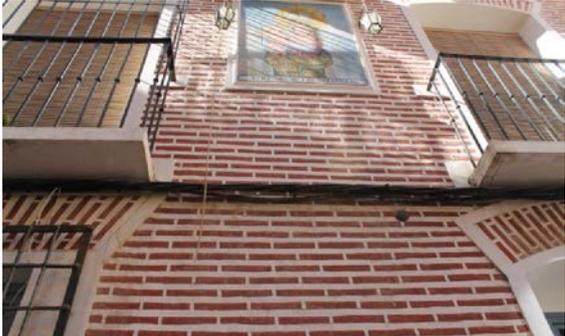
<p style="text-align: center;"><i>Fig. 6. Noviembre, 2013</i></p>			
Suciedad superficial del revestimiento de la fachada de forma general.

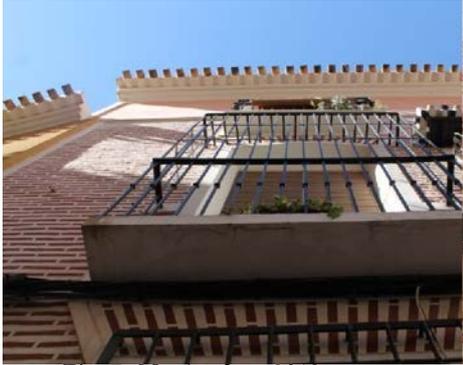
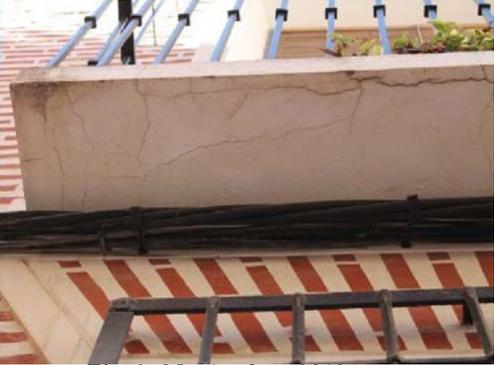
<p style="text-align: center;"><i>Fig. 7. Noviembre, 2013</i></p>

<p style="text-align: center;"><i>Fig. 8. Noviembre, 2013</i></p>			
Fisuras, manchas de suciedad y desprendimientos de material en la parte inferior de las balcones.							
Daño 3

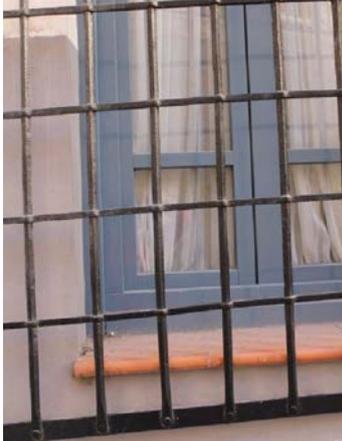
<p style="text-align: center;"><i>Fig. 9. Noviembre, 2013</i></p>			
Oxidación de los elementos metálicos: rejas de ventanas y barandillas de balcones.							
Daño 4							
Deterioro de las carpinterías de madera de ventanas, puertas de balcones y de entrada.

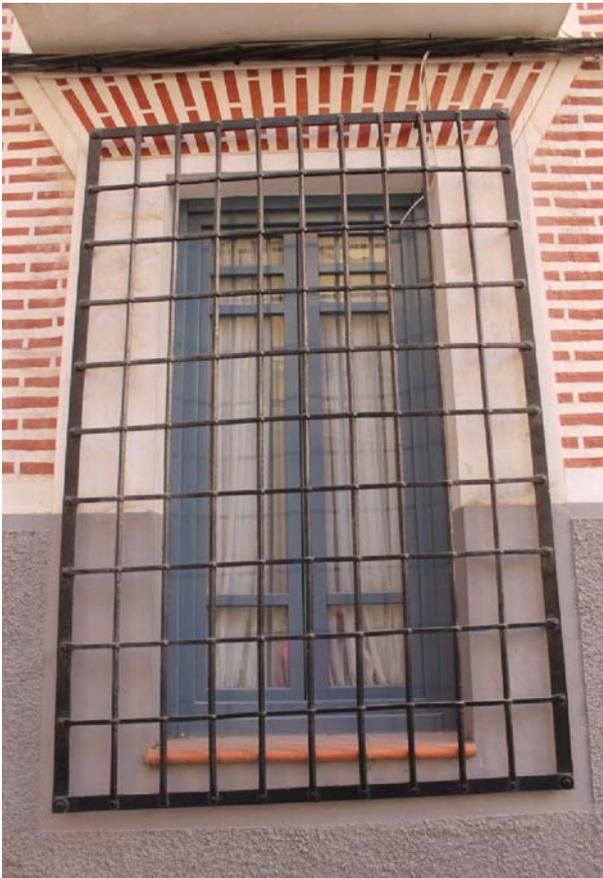
Fig. 10. Noviembre, 2013

Medio, la reja en su superficie tiene oxidación.

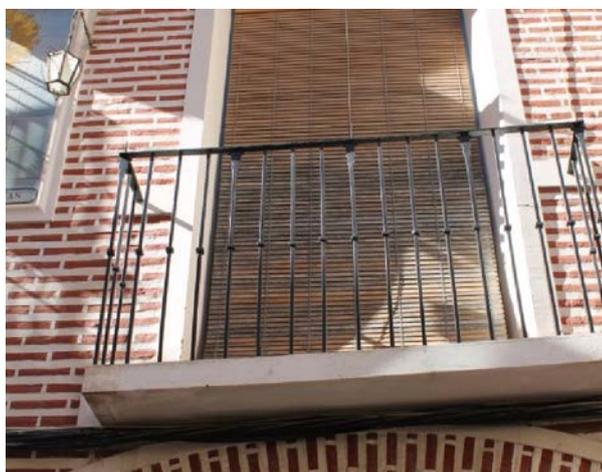
Fig. 12. Noviembre, 2013

Medio, ya que la pintura está deteriorada y tiene óxido en su superficie.

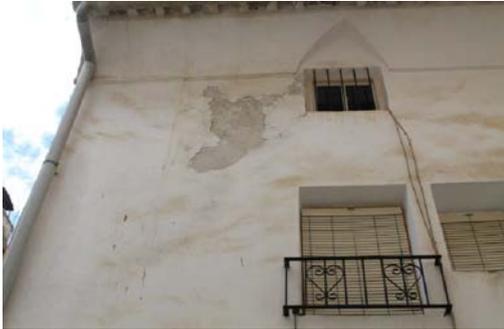
<p><i>Fig. 5. Noviembre, 2013</i></p>

Deterioro del revestimiento de la fachada. Aparecen de forma general fisuras, manchas de suciedad y desprendimientos del mismo.							
Daño 2

Medidas correctoras: <i>eliminación de los elementos distorsionantes</i> ¹ .	
	Medidas recomendadas: <i>restitución de los huecos que se han alterado y reparación de la fachada</i> ¹ .	
FOTOGRAFÍAS DE LA FACHADA

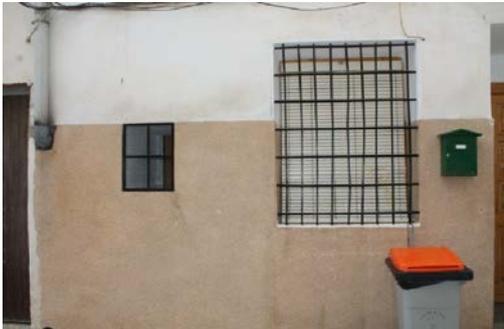
<p><i>Fig. 6. Noviembre, 2013</i></p>			
Deterioro del acabado del zócalo fachada. Aparecen puntualmente fisuras, manchas de suciedad y desprendimientos del mismo.							
Daño 3

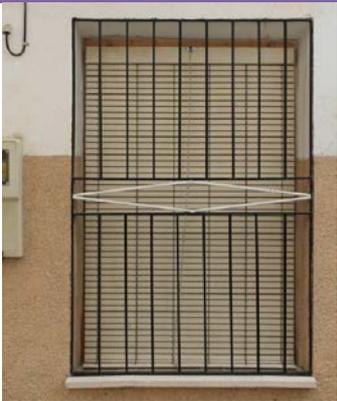
<p><i>Fig. 7. Noviembre, 2013</i></p>			
Oxidación de los elementos metálicos: rejas de ventanas y barandillas de balcones.

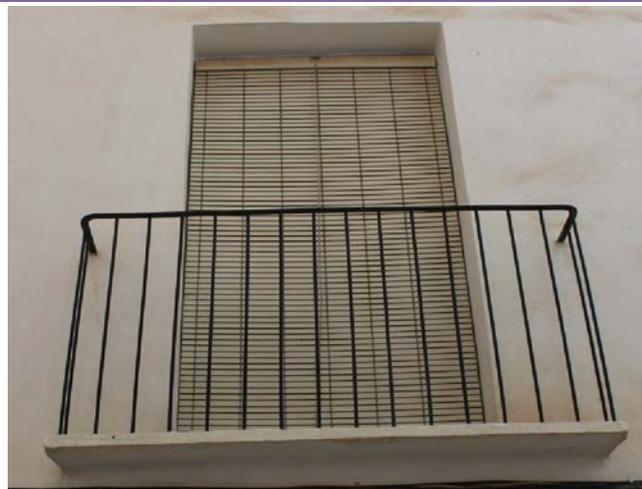
Fig. 8. Noviembre, 2013

Medio, ya que la pintura este deteriorada y presenta oxidación en su superficie.

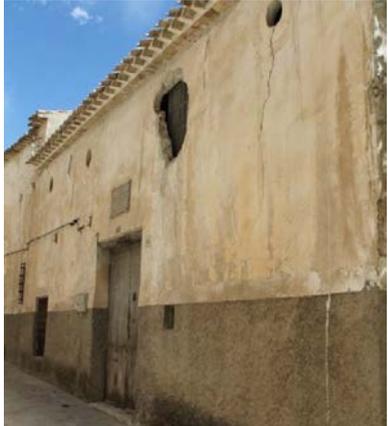
<p><i>Fig. 6. Abril, 2014</i></p>			
Deterioro del revestimiento de la fachada. Aparecen de forma general fisuras, manchas de suciedad y desprendimientos del mismo.							
Daño 2

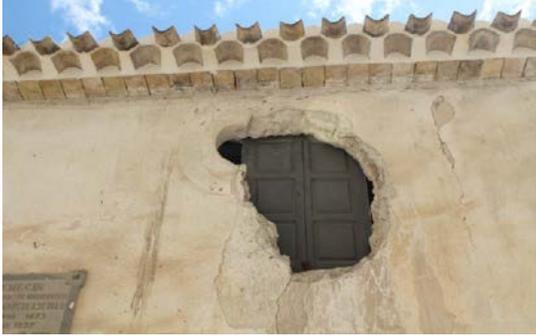
<p><i>Fig. 7. Abril, 2014</i></p>

Rotura puntual de parte de la hoja exterior de la fachada de la vivienda, además de desprendimiento del revestimiento.							
Daño 3

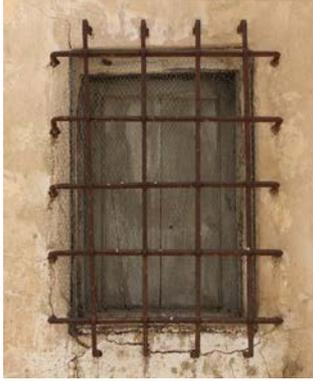
<p><i>Fig. 8. Abril, 2014</i></p>			
Oxidación de los elementos metálicos: rejas de ventanas.							
Daño 4							
Deterioro de las carpinterías de madera de ventanas y puerta de entrada.

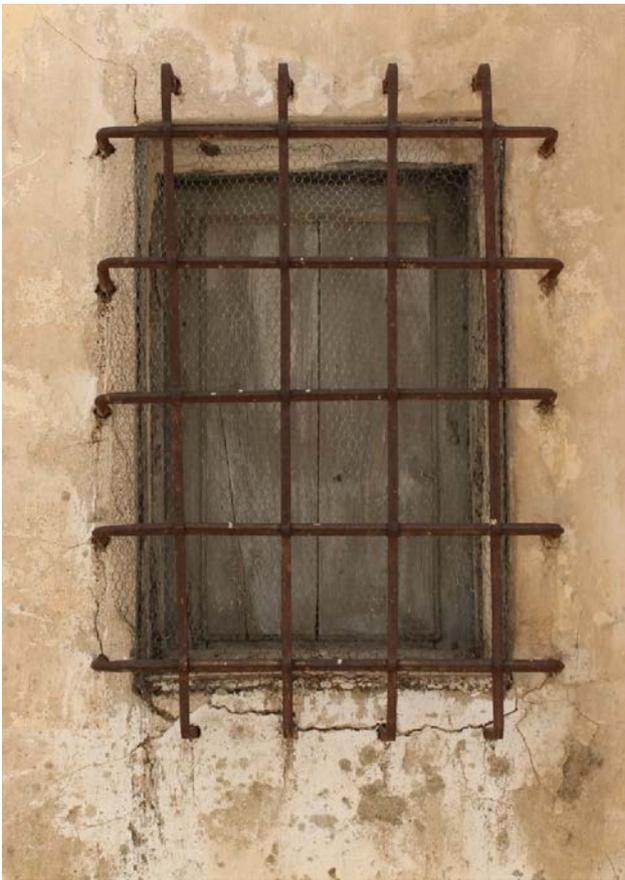
<p><i>Fig. 9.</i> Abril, 2014</p>	<p><i>Fig. 10.</i> Julio, 2014. E: 1/10</p>

Nº DE FICHA: 53		3/4
ELEMENTOS COMPOSITIVOS DE LA FACHADA		
Reja de ventana		
Nº de catálogo		
17124-1		
Situación en la fachada		
Planta baja		
Mirando la fachada el primer hueco de ventana empezando por la izquierda		
Descripción constructiva y materiales		
Se trata de una reja metálica, sin ornamentación alguna, formada por barrotes cruzados formando una retícula.		
Estado de conservación		
Muy malo, la reja en su superficie está totalmente oxidada.		
Documentación gráfica

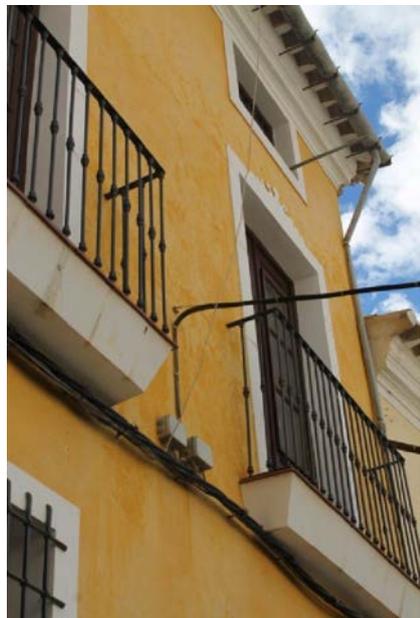
Fig. 6. Noviembre, 2013

Deterioro del revestimiento de la fachada. Aparecen puntualmente fisuras en la cornisa y manchas de suciedad por lavado diferencial debajo de los balcones.

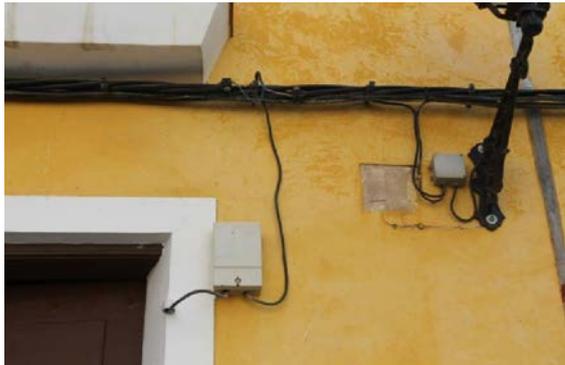
Fig. 7. Noviembre, 2013

Deterioro puntual de la fachada, ya que existe una zona donde falta el revestimiento de la misma.

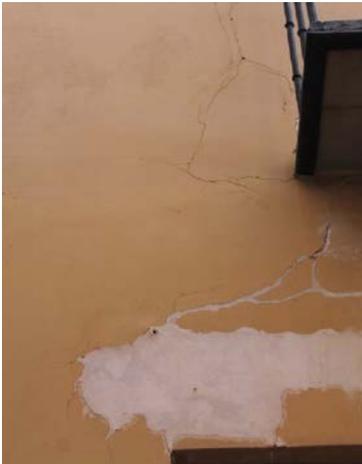
<p><i>Fig. 6. Noviembre, 2013</i></p>			
Deterioro del revestimiento de la fachada. Aparecen de forma general fisuras, manchas de suciedad y desprendimientos del mismo.

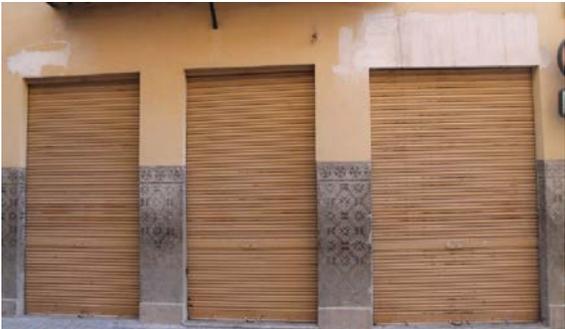
<p><i>Fig. 7. Noviembre, 2013</i></p>			
Deterioro del acabado del zócalo de la fachada. Aparecen de forma general fisuras y desprendimientos del mismo.							
Daño 3

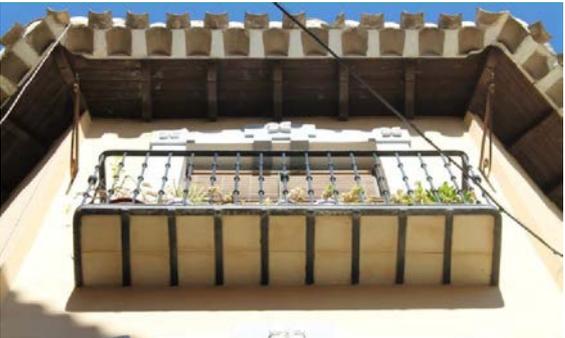
<p><i>Fig. 8. Noviembre, 2013</i></p>			
Oxidación de los elementos metálicos de los balcones, rejas y persianas de la planta baja.							
Daño 4							
Deterioro de las carpinterías de madera de ventanas, puertas de balcones y de entrada. Además de deterioro de la madera situada bajo cornisas.

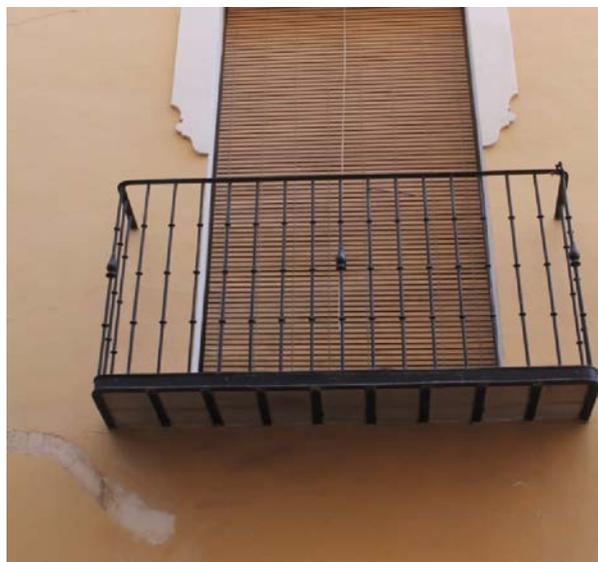
Fig. 9. Noviembre, 2013

Medio, ya que presenta oxidación en su superficie.
