Propuesta de mejora de los catálogos de patrimonio inmueble protegido: fachadas de edificios de viviendas de Cehegín

Murcia, octubre de 2015

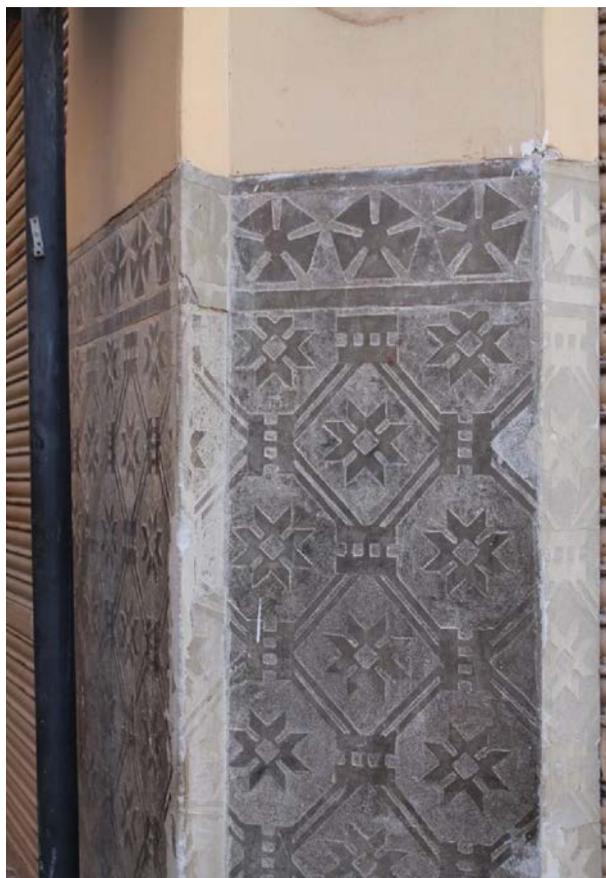
Fig. 11. Noviembre, 2013

Medio, ya que en algunas zonas tienes fisuras incluso desprendimientos del revestimiento.

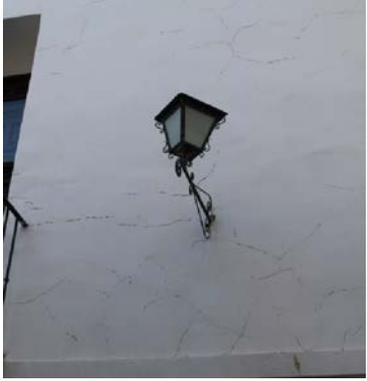
<p><i>Fig. 5. Noviembre, 13</i></p>			
Deterioro del revestimiento de la fachada. Aparecen de forma general fisuras, manchas de suciedad y desprendimientos puntuales del mismo.

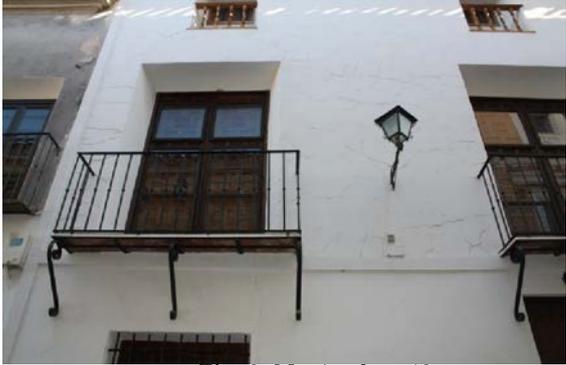
<p><i>Fig. 6. Noviembre, 13</i></p>			
Oxidación de los elementos metálicos de balcones y rejas.							
Daño 3

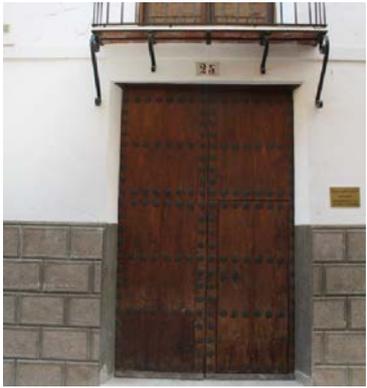
<p><i>Fig. 7. Noviembre, 13</i></p>			
Deterioro de las carpinterías de madera de ventanas, puertas de balcones y de entrada. Además de degradación de la madera situada bajo cornisas.

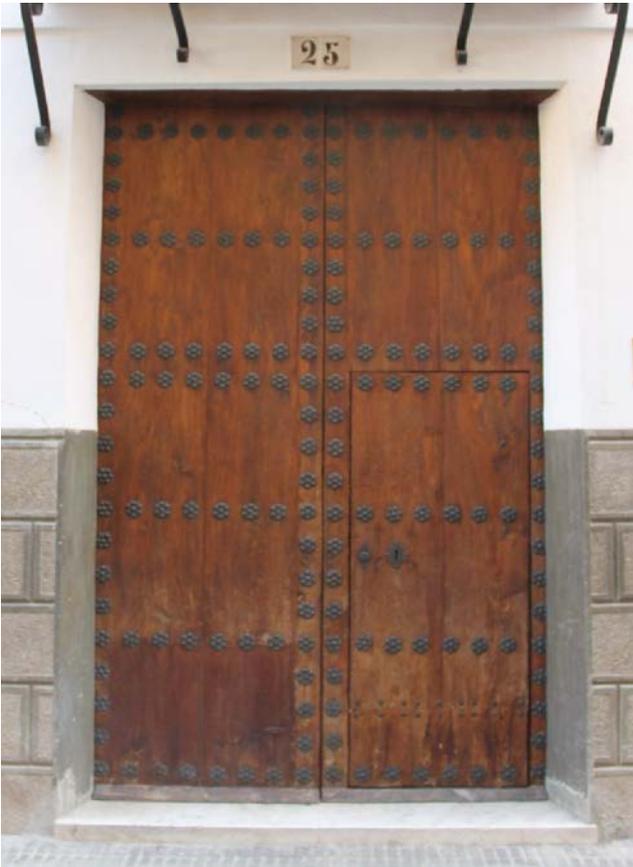
<p style="text-align: center;">Fig. 8. Noviembre, 2013</p>

Nº DE FICHA: 56		3/6
ELEMENTOS COMPOSITIVOS DE LA FACHADA		
Puerta de entrada		
Nº de catálogo		
17075-1		
Situación en la fachada		
Planta baja		
Hueco central		
Descripción constructiva y materiales		
<p>Se trata de una puerta de madera barnizada, de dos hojas, decorada con clavos pintados en color negro. Además, una de las hojas tiene a su vez una puerta más pequeña.</p>		
Estado de conservación		
<p>Medio, ya que le barniz de la puerta está deteriorado sobre todo en su parte inferior.</p>		
Documentación gráfica

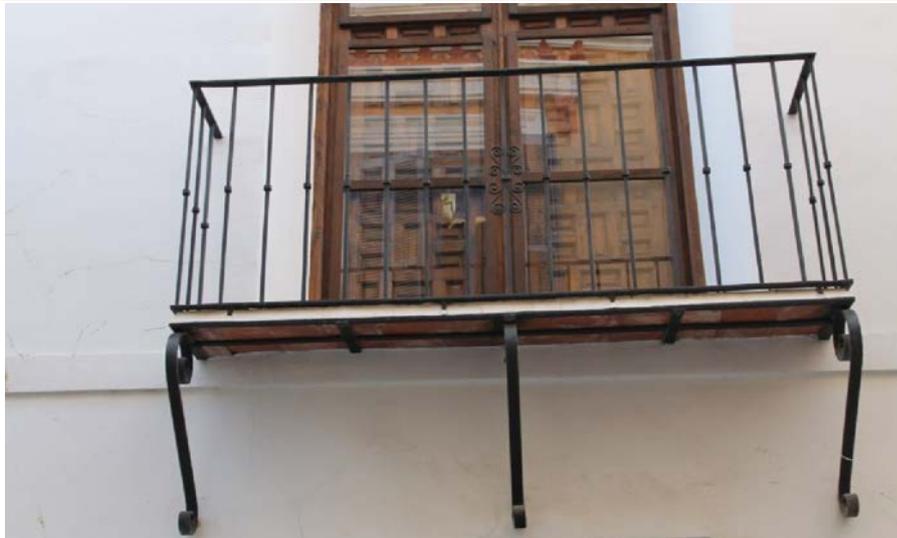
Fig. 10. Noviembre, 2013

Medio, ya que presenta oxidación en su superficie.

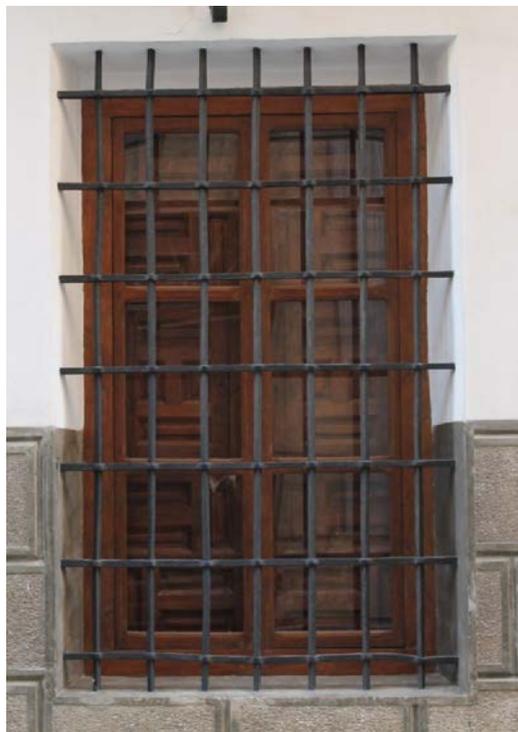
Fig. 12. Noviembre, 2013

Medio, ya que presenta oxidación en su superficie.

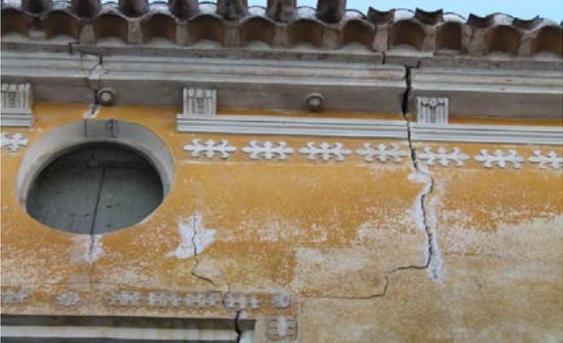
<p><i>Fig. 4. Noviembre, 13</i></p>			
Deterioro del revestimiento de la fachada. Aparecen de grietas en las cornisa y de forma general fisuras, manchas de suciedad y desprendimientos del material del mismo.

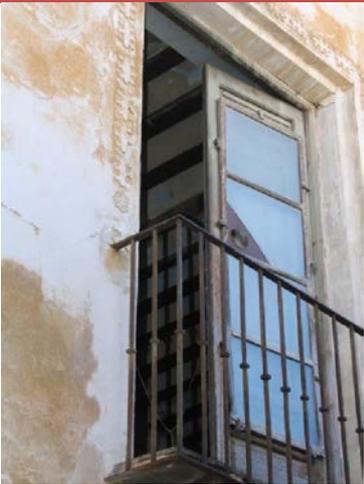
<p><i>Fig. 5. Noviembre, 13</i></p>			
Oxidación de los elementos metálicos de balcones, rejas y persianas de planta baja.							
Daño 3

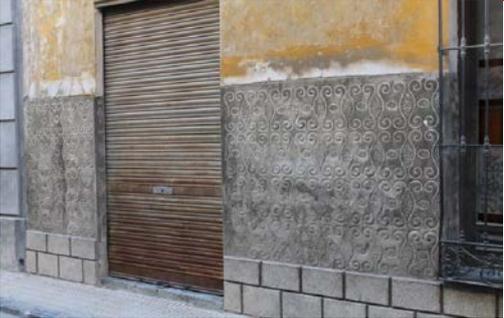
<p><i>Fig. 6. Noviembre, 13</i></p>			
Deterioro de las carpinterías de madera de ventanas, puertas de balcones y de entrada.							
Daño 4							
Deterioro del acabado del zócalo de la fachada. Aparecen de forma general fisuras, manchas de suciedad y desprendimientos de material.

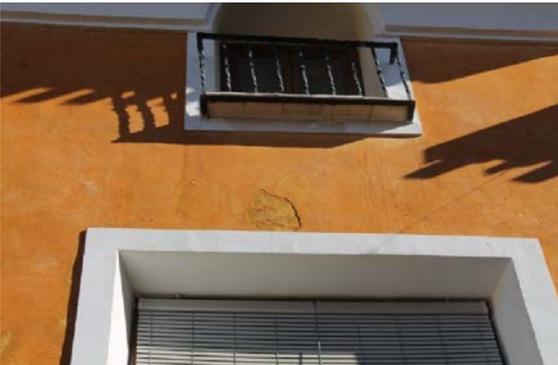
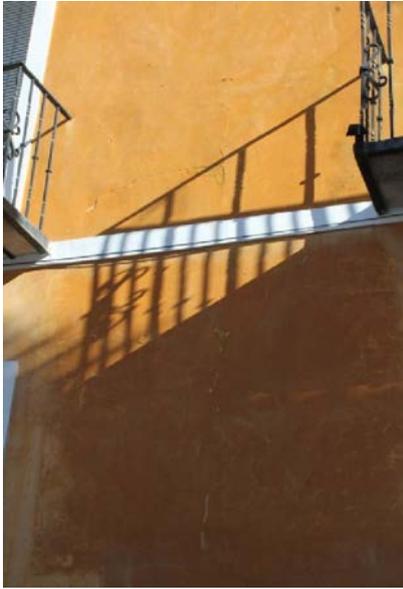
Fig. 6. Noviembre, 13				Fig. 7. Noviembre, 13

ESTADO DE CONSERVACIÓN FACHADA		Rehabilitación reciente		Tipología general de los daños		Nivel de deterioro	
Muy bueno		Sí	X	Estructurales		Alto	
Bueno	X	No		Constructivos	X	Moderado	
Medio		Últimos 10 años		Acabados	X	Bajo	X
Malo		Últimos 50 años					
Muy malo							
Observaciones		Observaciones		Observaciones		Observaciones	
Fuente: Inspección visual		Fuente: <i>oral</i> <i>Rehabilitación año 2.000²</i>		Fuente: Inspección visual		Fuente: Inspección visual	
Evolución en el tiempo: cambios sufridos en la fachada							Fuente
La fachada ha sido rehabilitada recientemente, en el año 2.000 ² , y por las fotografías anteriores (ver fig. 14) podemos decir que se ha respetado en la medida de lo posible su aspecto.							Estudio comparativo figuras 1, 14 y 15.
Descripción de los daños				Fotografías de los daños			
Daño 1							
Deterioro del revestimiento de la fachada. Aparecen puntualmente fisuras, manchas de suciedad y desprendimientos en el mismo.

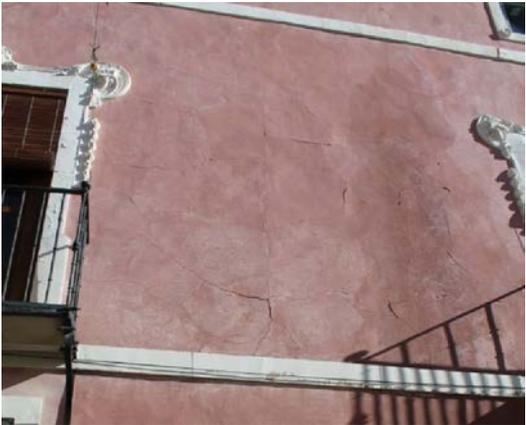
<p><i>Fig. 7. Noviembre, 2013</i></p>			
Deterioro del revestimiento de la fachada. Aparecen de forma general fisuras, manchas de suciedad y desprendimientos en el mismo.

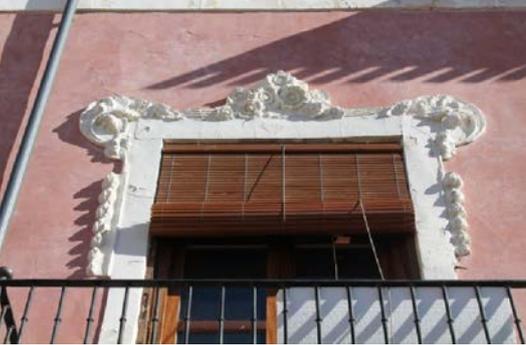
<p><i>Fig. 8. Noviembre, 2013</i></p>			
Deterioro de la pintura de las molduras de los recercados de los huecos de ventanas y puertas.							
Daño 3

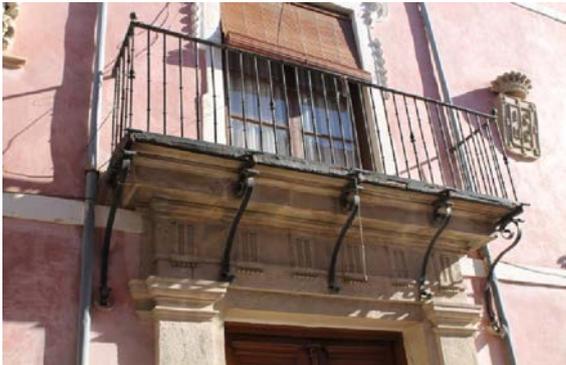
<p><i>Fig. 9. Noviembre, 2013</i></p>			
Deterioro de las carpinterías de madera: ventanas, puertas de balcones y de entrada.							
Daño 4							
Oxidación de los elementos metálicos de los balcones y rejas.

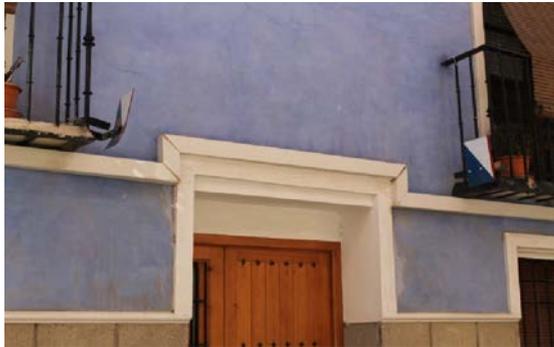
<p><i>Fig. 5. Noviembre, 2014</i></p>			
Deterioro del revestimiento de la fachada. Aparecen puntualmente fisuras y manchas de suciedad en el mismo.

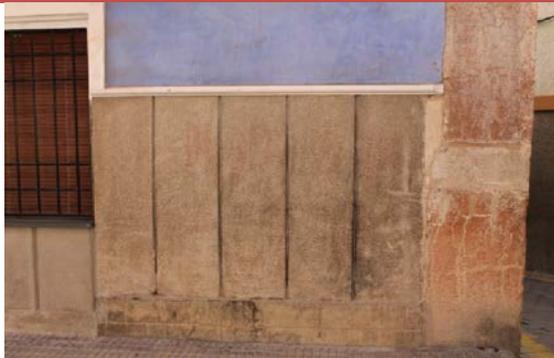
<p><i>Fig. 6. Noviembre, 2014</i></p>			
Deterioro del zócalo de la fachada. Aparecen manchas de suciedad y humedad en el mismo.							
Daño 3

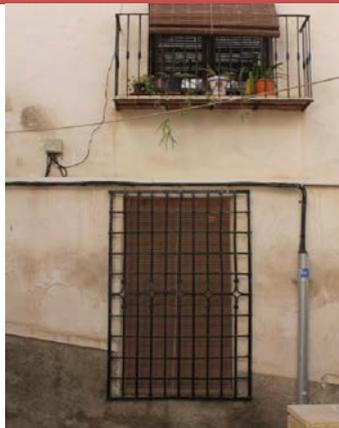
<p><i>Fig. 7. Noviembre, 2014</i></p>			
Oxidación de los elementos metálicos: rejas de ventanas y barandillas de balcones.

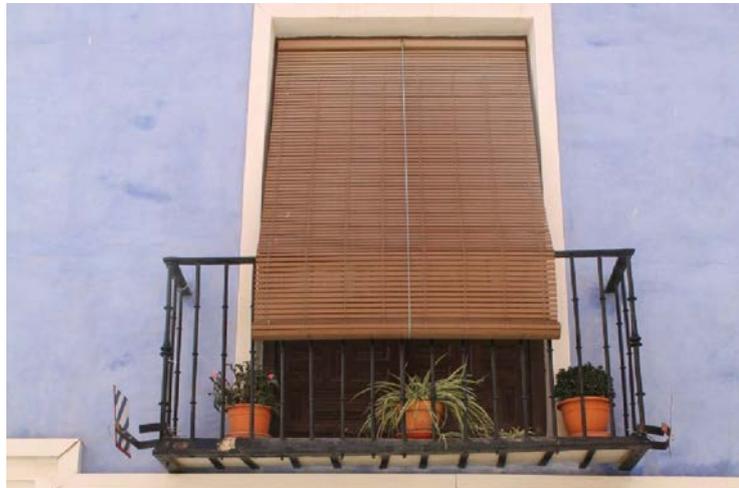
Fig. 14. Noviembre, 2013

Medio, ya que presenta oxidación en su superficie.

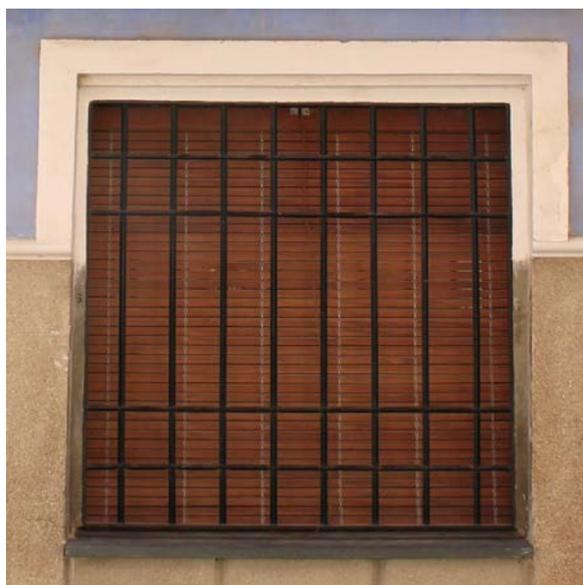
Fig. 16. Noviembre, 2013

Medio, ya que presenta oxidación en su superficie.

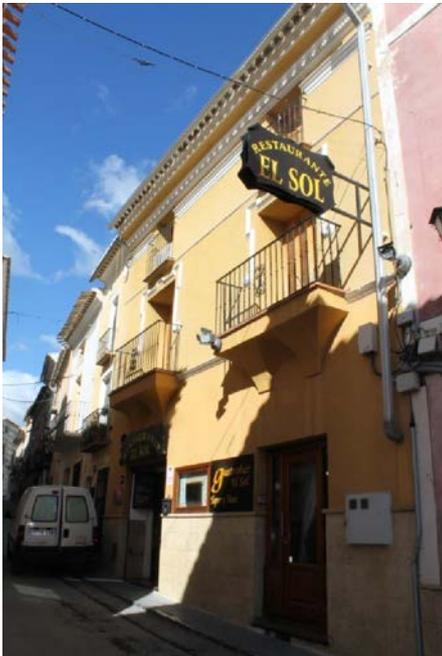
Fig. 5. Noviembre, 2013

<p>La vivienda ha sido recientemente restaurada y no presenta daños ni lesiones en su fachada por lo que tiene un estado de conservación muy bueno.</p>

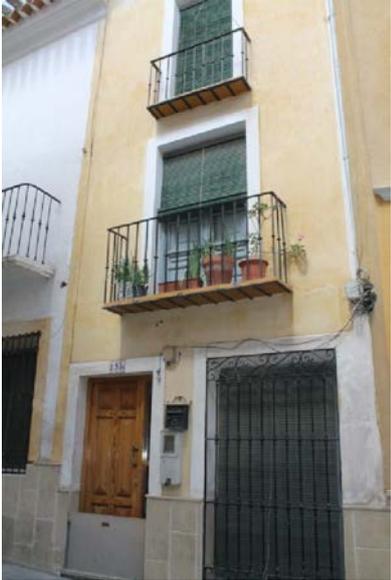
<p style="text-align: center;"><i>Fig. 6. Abril, 2014</i></p>

Deterioro del revestimiento de la fachada. Aparecen de forma general fisuras, manchas de suciedad y desprendimientos del mismo.							
Daño 2

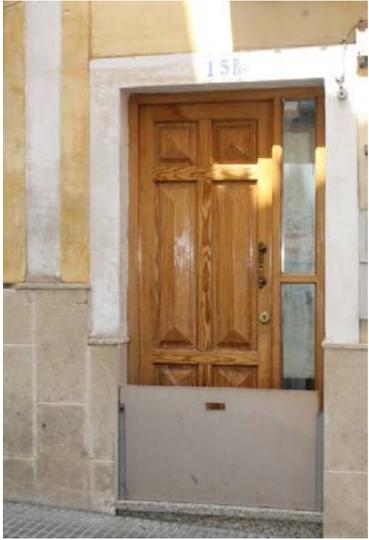
<p style="text-align: center;"><i>Fig. 7. Abril, 2014</i></p>			
Oxidación de los elementos metálicos: rejas de ventanas y barandillas de balcones.							
Daño 3							
Deterioro de las carpinterías de madera. Degradación del acabado (barniz o pintura) de ventana, de puertas de balcones y de entrada.

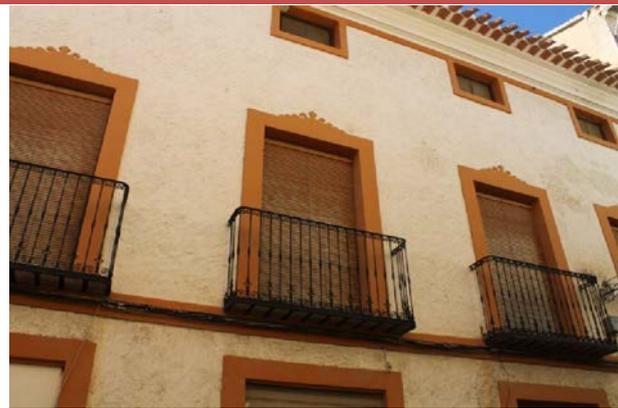
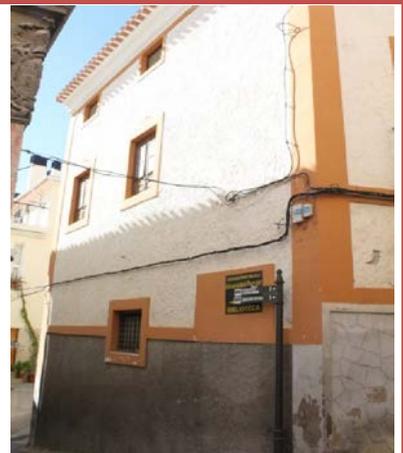
<i>Figs. 3 y 4. Noviembre, 2013</i>

Relación con el entorno próximo: <i>buena¹.</i>	
Elementos distorsionantes: <i>cableado de fachada¹.</i>		
Elementos originales cambiados:		
DETERMINACIONES Y ACTUACIONES	Conservación: <i>mantenimiento de la fachada con la primera crujía que la configura. Conservar la volumetría, alturas de cornisa y número de plantas. Rejería de balcón¹.</i>

Medidas correctoras: <i>eliminación del cableado de la fachada¹.</i>	
	Medidas recomendadas: <i>reparación de la fachada¹.</i>	
FOTOGRAFÍAS DE LA FACHADA

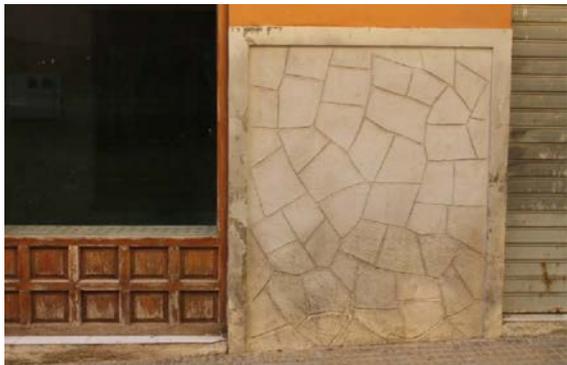
<p><i>Fig. 5. Noviembre, 2013</i></p>			
Deterioro del revestimiento de la fachada y de su zócalo. Aparecen puntualmente fisuras, manchas de suciedad y desprendimientos del mismo.							
Daño 2

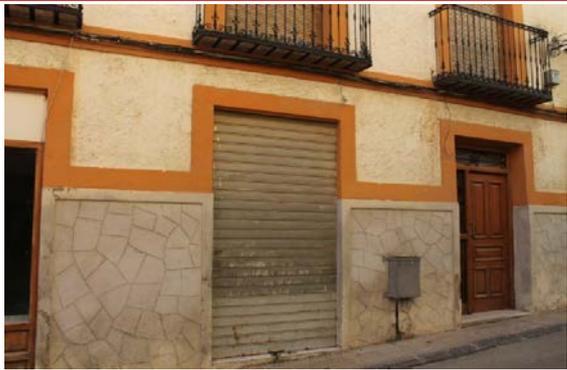
<p><i>Fig. 6. Noviembre, 2013</i></p>

Deterioro de las carpinterías de madera. Degradación del acabado de las mismas (barniz o pintura).							
Daño 3

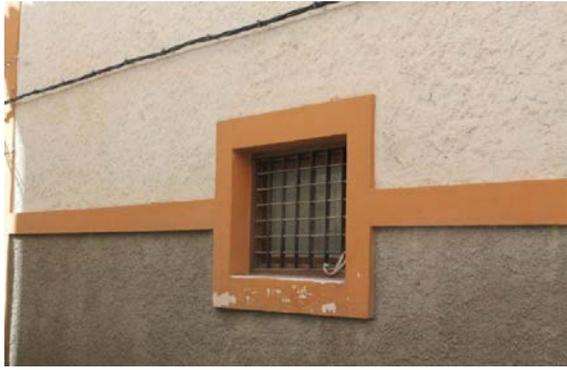
<p><i>Fig. 7. Noviembre, 2013</i></p>			
Oxidación de los elementos metálicos: rejas de ventanas y barandillas de balcones.

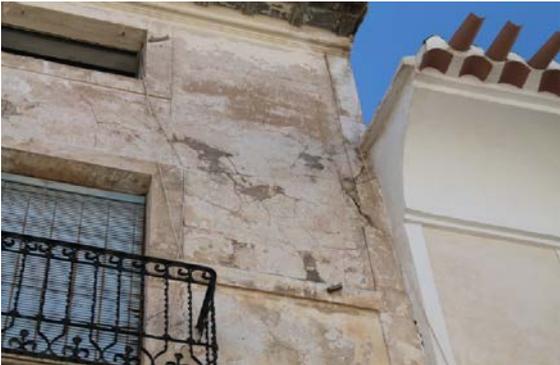
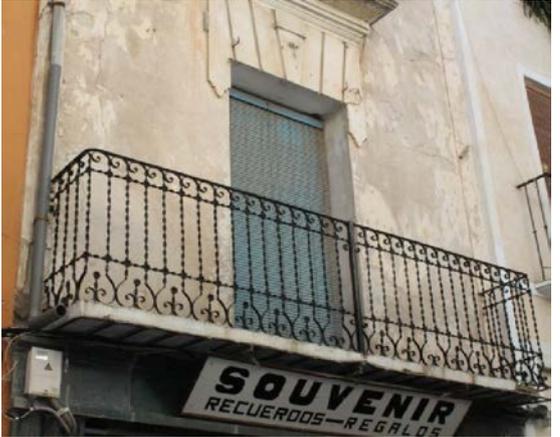
ESTADO DE CONSERVACIÓN FACHADA		Rehabilitación reciente		Tipología general de los daños		Nivel de deterioro	
Muy bueno		Sí		Estructurales		Alto	X
Bueno		No	X	Constructivos		Moderado	
Medio		Últimos 10 años		Acabados	X	Bajo	
Malo	X	Últimos 50 años					
Muy malo							
Observaciones		Observaciones		Observaciones		Observaciones	
Fuente: Inspección visual		Fuente: Inspección visual		Fuente: Inspección visual		Fuente: Inspección visual	
Evolución en el tiempo: cambios sufridos en la fachada							Fuente
Por el estado de conservación podemos decir que la fachada no ha sido rehabilitada en los últimos 50 años, tiene el mismo aspecto en la actualidad que en 1.995 (ver fig. 10).							Estudio comparativo figuras 1, 10 y 11.
Descripción de los daños				Fotografías de los daños			
Daño 1							
<p>Deterioro del revestimiento de la fachada. Aparecen de forma general fisuras, manchas de suciedad y desprendimientos del mismo.</p>

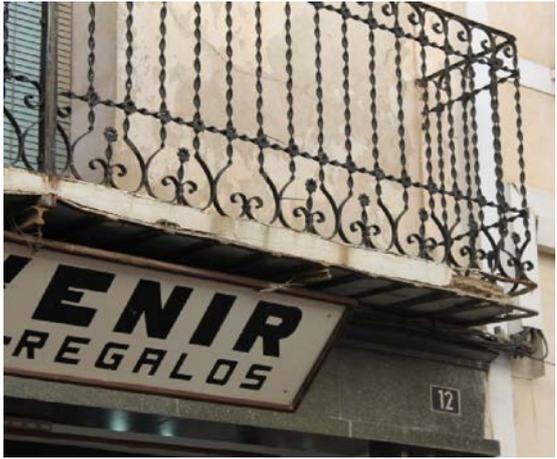
<p style="text-align: center;"><i>Fig. 7. Noviembre, 2013</i></p>

Daño 2							
<p>Oxidación de los elementos metálicos: rejas de ventanas y barandillas de balcones. Además, de rotura y desprendimiento de parte de la zona volada de los mismos.</p>

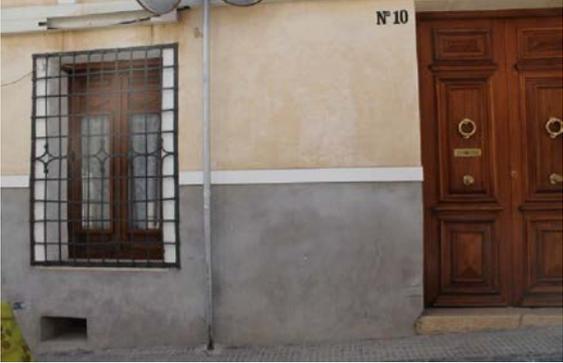
<p style="text-align: center;">Fig. 4. Noviembre, 2013</p>			
Deterioro del revestimiento de la fachada. Aparecen puntualmente fisuras, manchas de suciedad y desprendimientos del mismo.

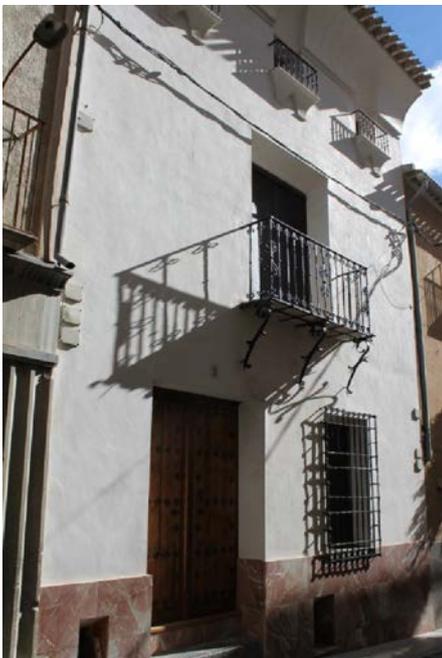
<p>La vivienda como ha sido recientemente restaurada no presenta daños ni lesiones en su fachada por lo que tiene un estado de conservación muy bueno.</p>

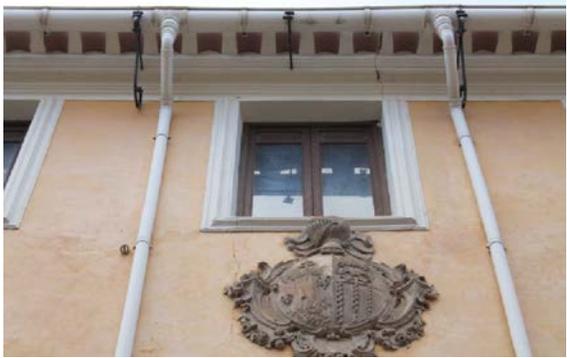
<p style="text-align: center;"><i>Fig. 5.</i> Noviembre, 2013</p>

Deterioro del revestimiento de la fachada. Aparecen puntualmente fisuras y manchas de suciedad en el acabado de la cornisa y de la fachada.								
Daño 2

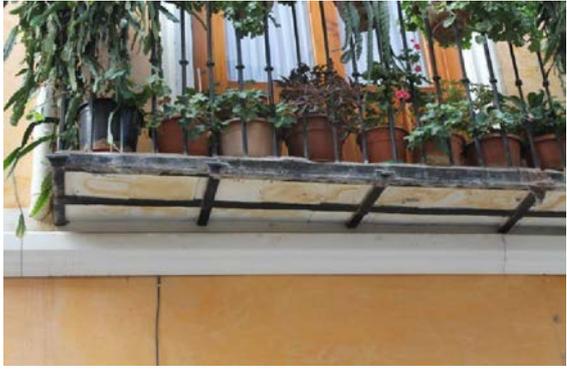
<p style="text-align: center;"><i>Fig. 6.</i> Noviembre, 2013</p>				
Oxidación de elementos metálicos de los balcones.

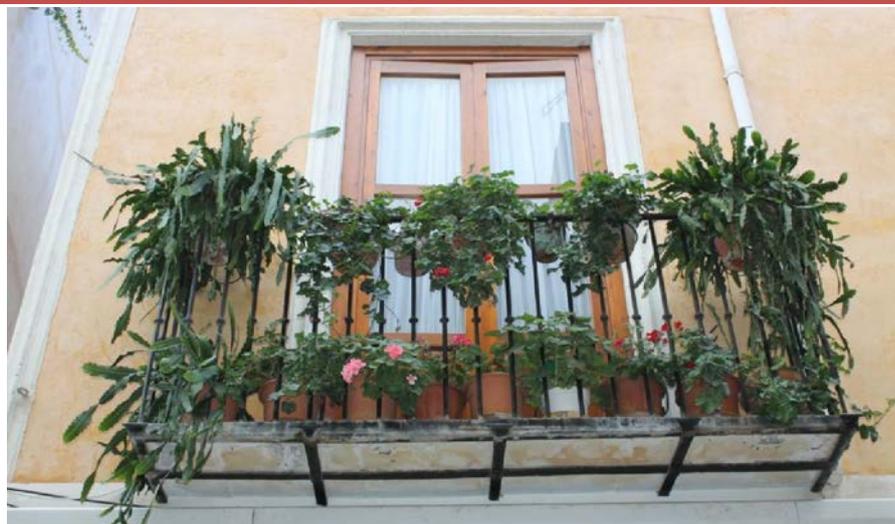
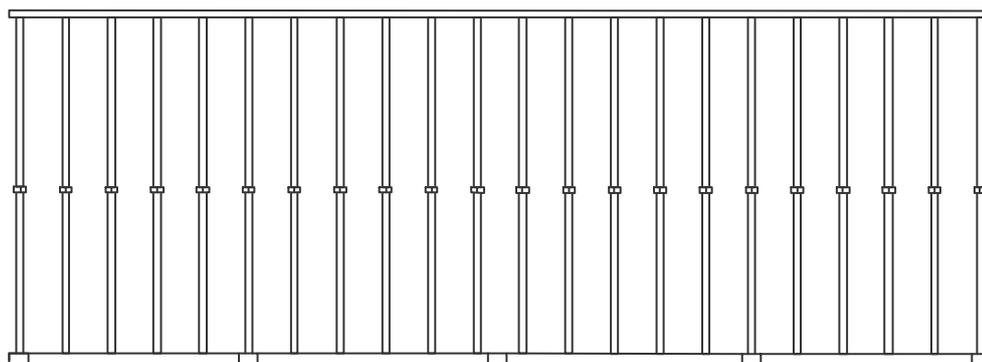
Fig. 11. Noviembre, 2013

Medio, ya que presenta signos de oxidación, sobre todo en la parte inferior de la barandilla.

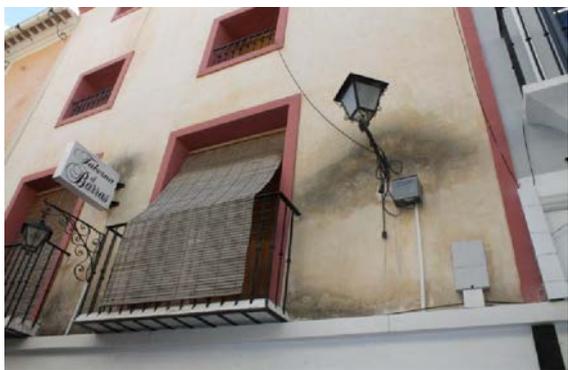
<p><i>Fig. 5. Noviembre, 2013</i></p>

Deterioro del revestimiento de la fachada. Aparecen de forma generalizada manchas de suciedad por lavado diferencial del mismo.							
Daño 2

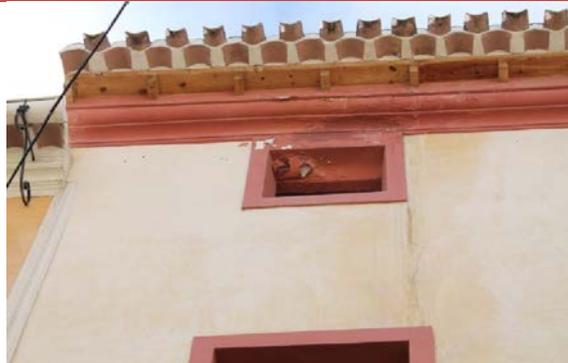
<p><i>Fig. 6. Noviembre, 2013</i></p>			
Deterioro del revestimiento de la cornisa. Aparecen desprendimientos del material de acabado.							
Daño 3

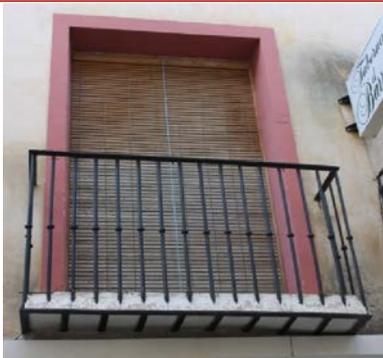
<p><i>Fig. 7. Noviembre, 2013</i></p>			
Oxidación de los elementos metálicos: barandillas de ventanas y de balcones.

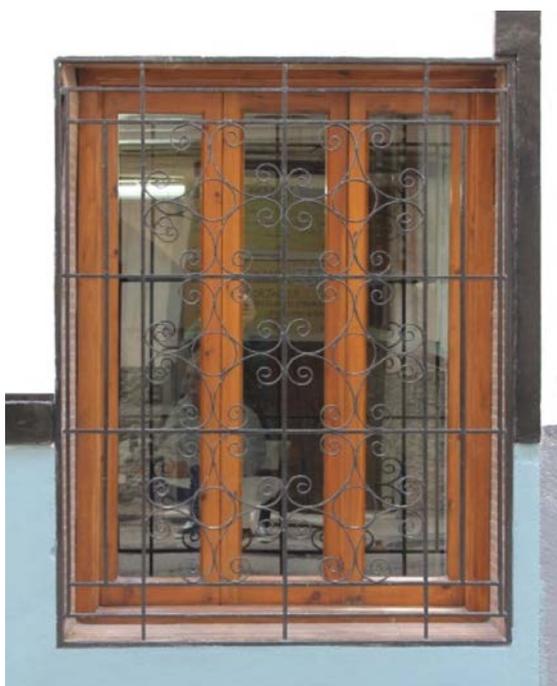
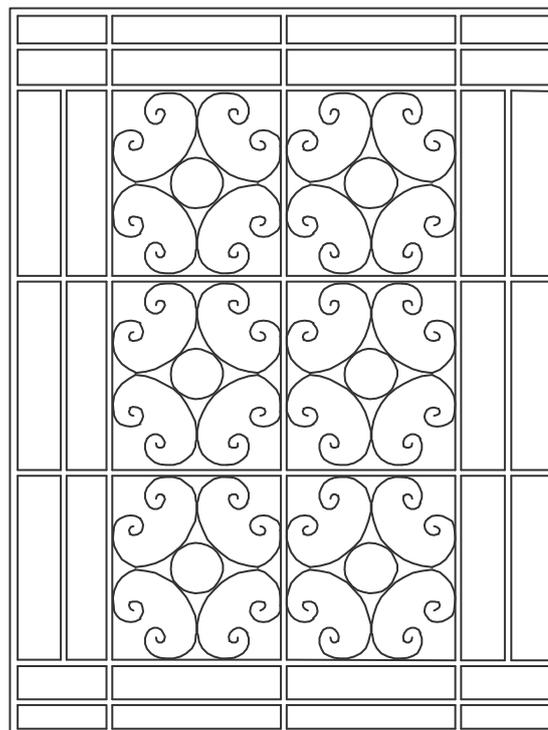
Fig. 8. Noviembre, 2013

Malo, ya que presenta oxidación en su superficie.

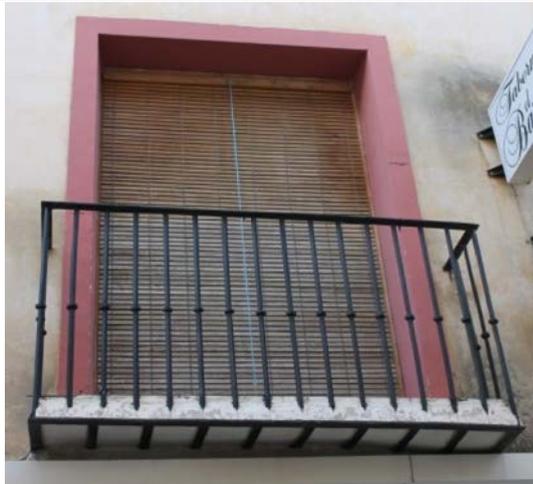
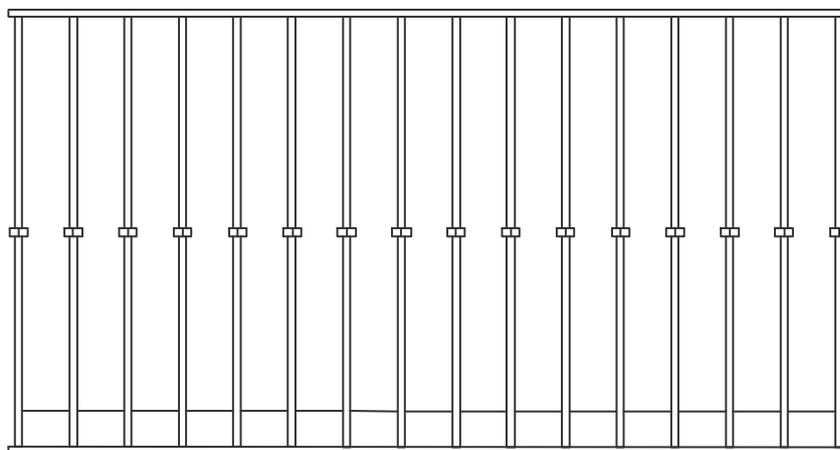
Fig. 10. Noviembre, 2013

Malo, ya que presenta oxidación en su superficie.

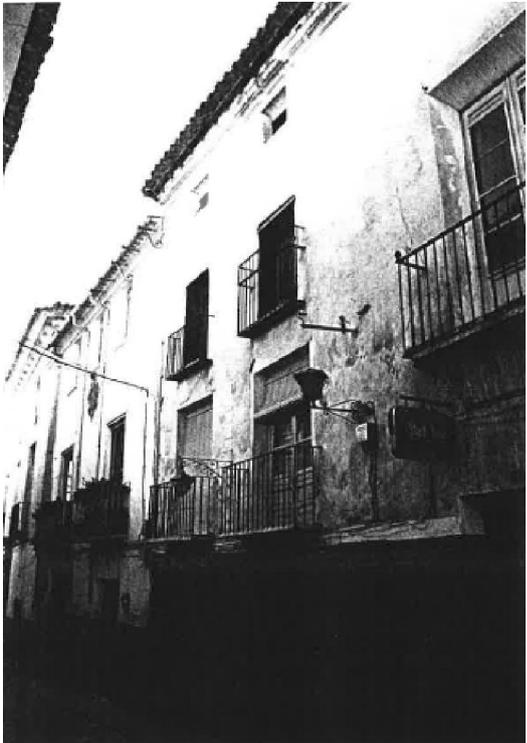
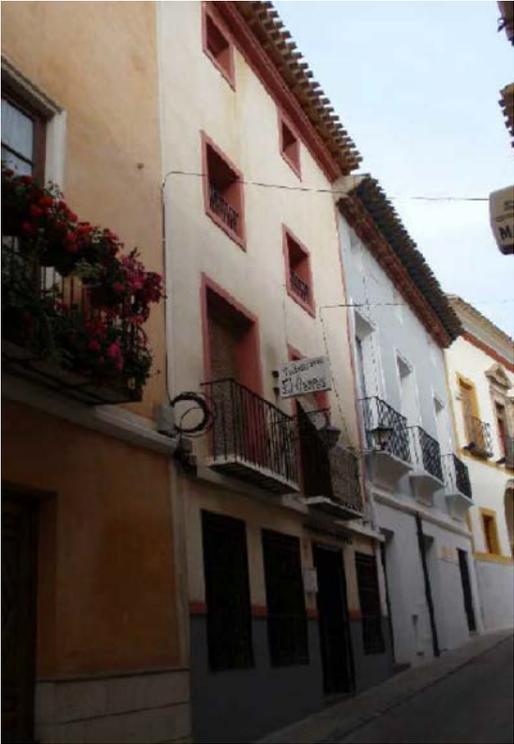
<i>Revestimiento de yeso color ocre claro con recercado de huecos color burdeos, las carpinterías son de madera, rejas y balcones metálicos.</i>	
	Relación con el entorno próximo: <i>buena</i> ¹ .	
	Elementos distorsionantes:	
	Elementos originales cambiados: <i>huecos de planta segunda diferentes (cambio de balcones por ventanas-ver figs. 12 y 13).</i>

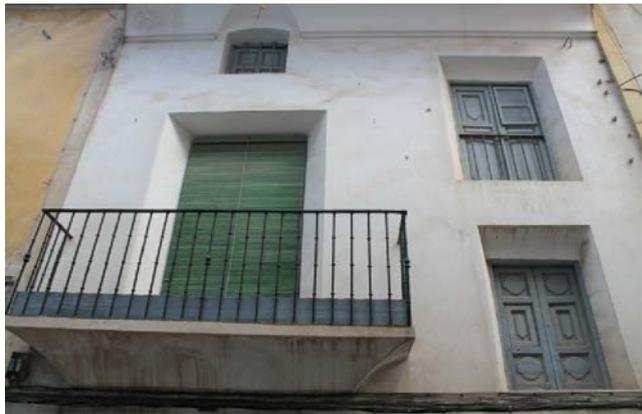
<p>Deterioro del revestimiento de la fachada. Aparece de forma general suciedad por lavado diferencial y puntualmente desprendimientos del mismo.</p>			
<p>Deterioro del revestimiento de la fachada. Aparece de forma general suciedad por lavado diferencial y puntualmente desprendimientos del mismo.</p>

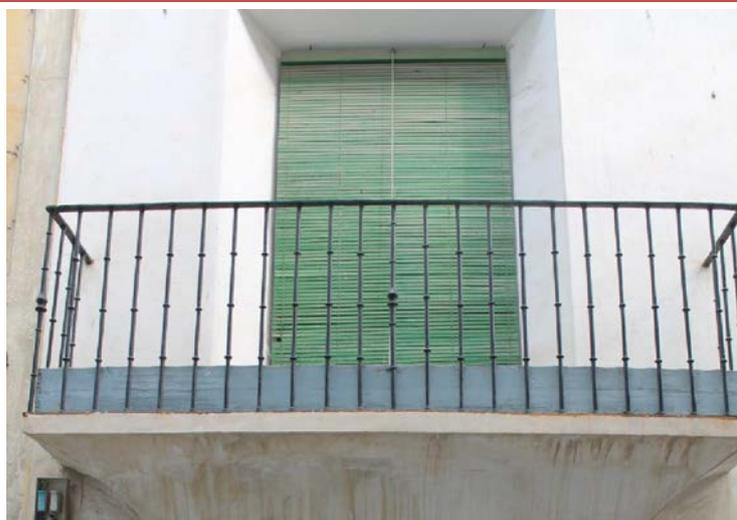
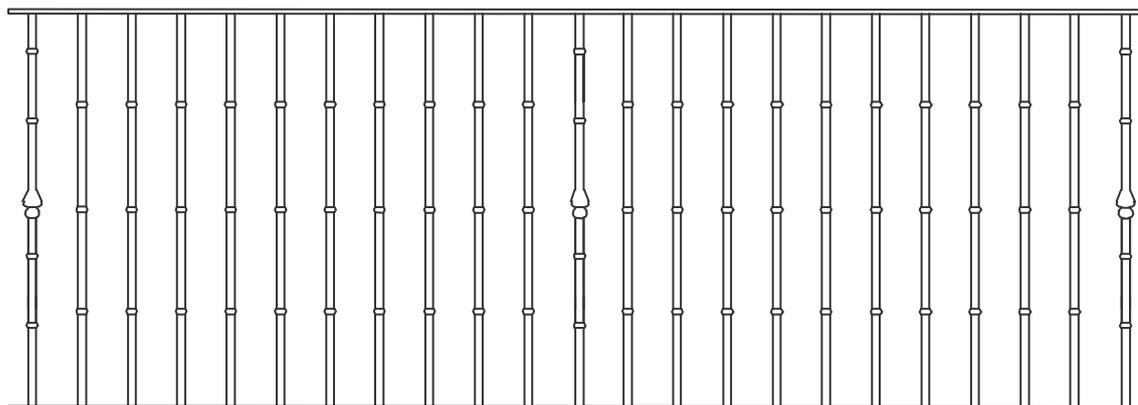
Fig. 8. Noviembre, 2013

Medio, ya que presenta oxidación en su superficie.

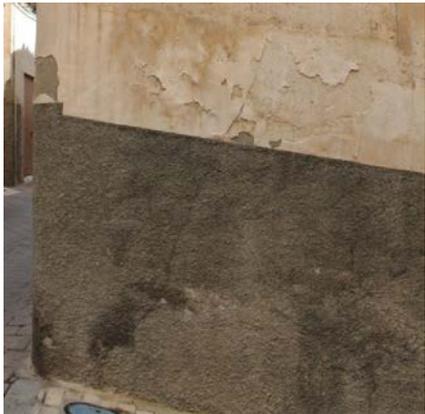
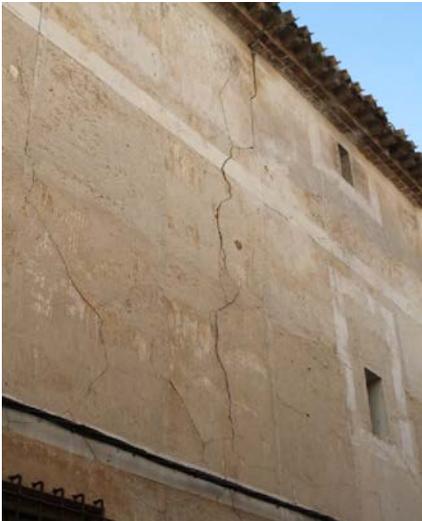
<p><i>Fig. 5. Noviembre, 2013</i></p>

ESTADO DE CONSERVACIÓN FACHADA		Rehabilitación reciente		Tipología general de los daños		Nivel de deterioro	
Muy bueno		Sí		Estructurales		Alto	X
Bueno		No	X	Constructivos	X	Moderado	
Medio		Últimos 10 años		Acabados	X	Bajo	
Malo		Últimos 50 años					
Muy malo	X						
Observaciones		Observaciones		Observaciones		Observaciones	
Fuente: Inspección visual		Fuente: Inspección visual		Fuente: Inspección visual		Fuente: Inspección visual	
Evolución en el tiempo: cambios sufridos en la fachada						Fuente	
Por el estado de conservación de la fachada que es muy bajo podemos decir que la fachada no ha sido rehabilitada en los últimos 50 años.						Estudio comparativo figuras 1, 10 y 11.	
Descripción de los daños				Fotografías de los daños			
Daño 1							
<p>Deterioro del revestimiento de la fachada. Aparecen de forma general fisuras, suciedad y desprendimientos del mismo.</p>

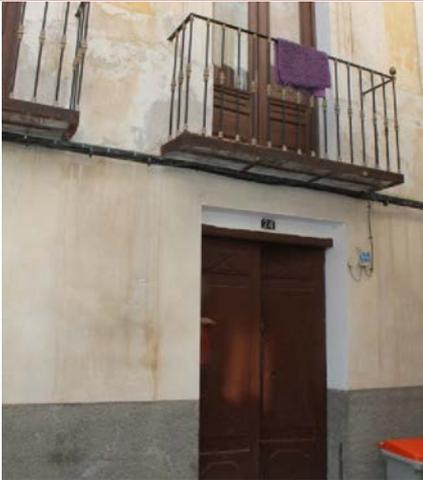
<p><i>Fig. 7. Noviembre, 2013</i></p>			
Daño 3							
<p>Oxidación de los elementos metálicos: rejas de ventanas y barandillas de balcones.</p>

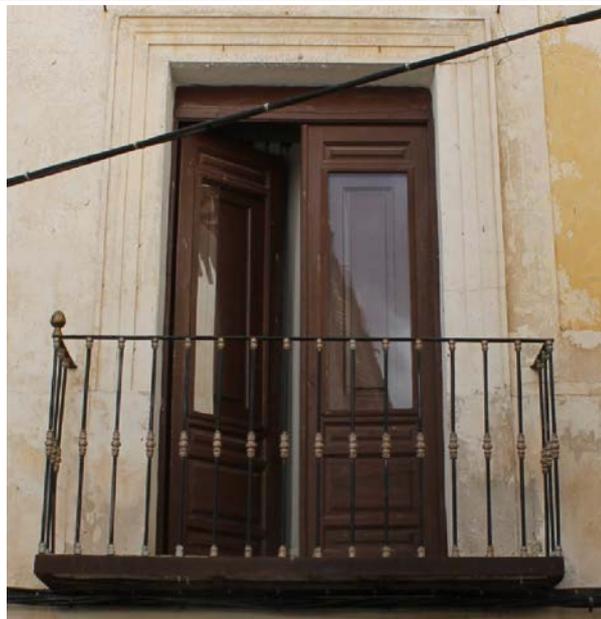
Fig. 8. Noviembre, 2013

Muy malo, ya que presenta oxidación en su superficie, además de tener deformados varios barrotes.

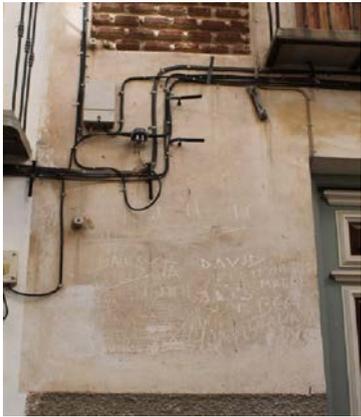
<p><i>Fig. 6. Noviembre, 2013</i></p>

Deterioro del acabado de la fachada. Aparecen generalmente fisuras, suciedad y desprendimientos en el mismo.							
Daño 3

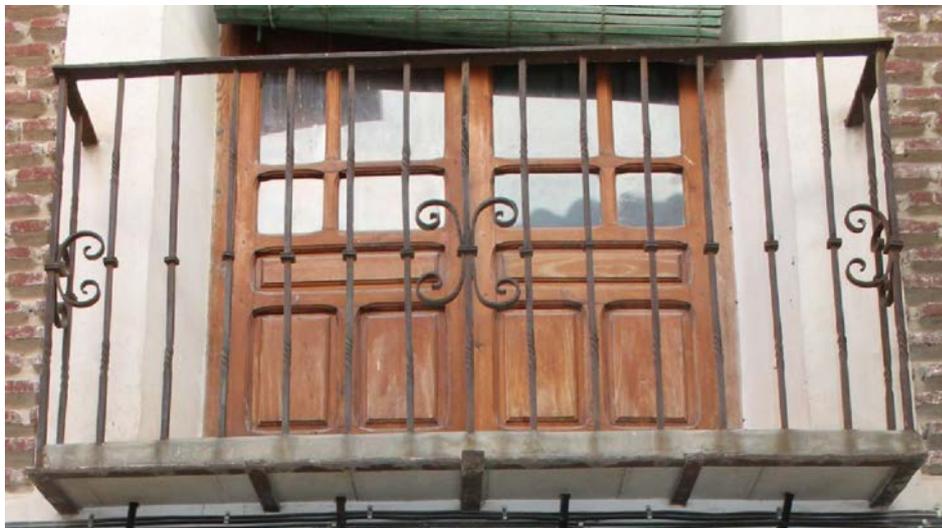
Fig. 8. Noviembre, 2013

Malo, ya que presenta oxidación en su superficie.

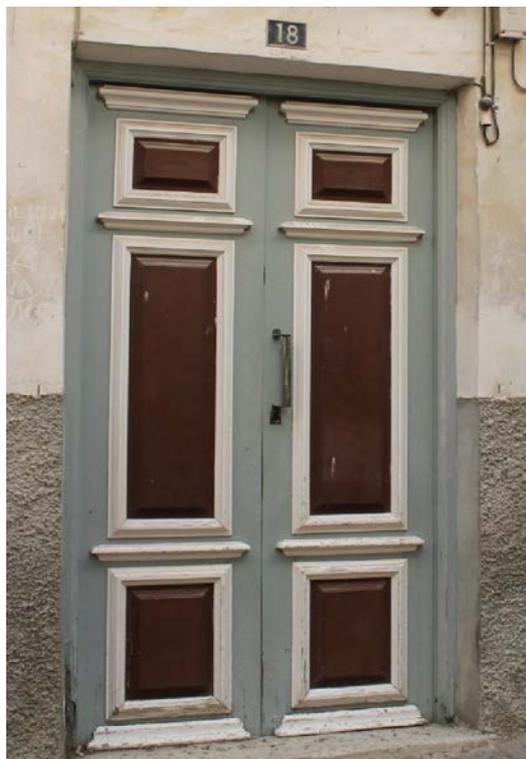
Fig. 10. Noviembre, 2013

Malo, ya que la puerta tiene deteriorada su pintura, sobre todo en su parte inferior.

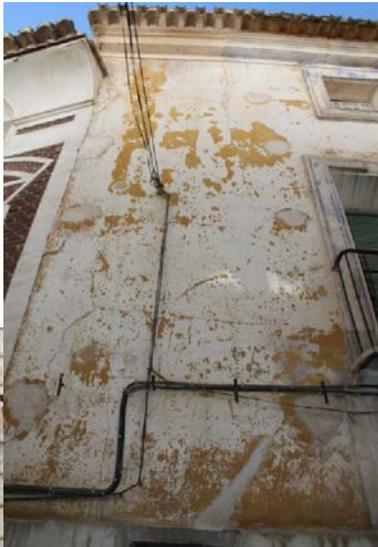
<p><i>Fig. 4.</i> Noviembre, 2013</p>			
Daño 2

ESTADO DE CONSERVACIÓN FACHADA		Rehabilitación reciente		Tipología general de los daños		Nivel de deterioro	
Muy bueno		Sí		Estructurales		Alto	X
Bueno		No	X	Constructivos	X	Moderado	
Medio		Últimos 10 años		Acabados	X	Bajo	
Malo		Últimos 50 años					
Muy malo	X						
Observaciones		Observaciones		Observaciones		Observaciones	
Fuente: Inspección visual		Fuente: Inspección visual		Fuente: Inspección visual		Fuente: Inspección visual	
Evolución en el tiempo: cambios sufridos en la fachada							Fuente
La fachada no tiene síntomas de haber sido rehabilitada en los últimos 50 años. Tiene el mismo estado en la actualidad que el año 1.995 ³ .						Estudio comparativo figuras 1, 11 y 12.	
Descripción de los daños							
Daño 1							
Deterioro del revestimiento de la fachada. Aparecen generalmente fisuras, suciedad y desprendimientos del mismo.

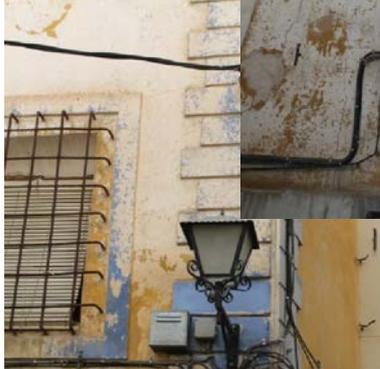
<p><i>Fig. 5.</i> Noviembre, 2013</p>			
Daño 3							
Oxidación de los elementos metálicos: rejas de ventanas y barandillas de balcones.

Deterioro de las carpinterías de madera. Degradación del acabado de las mismas (barniz o pintura).

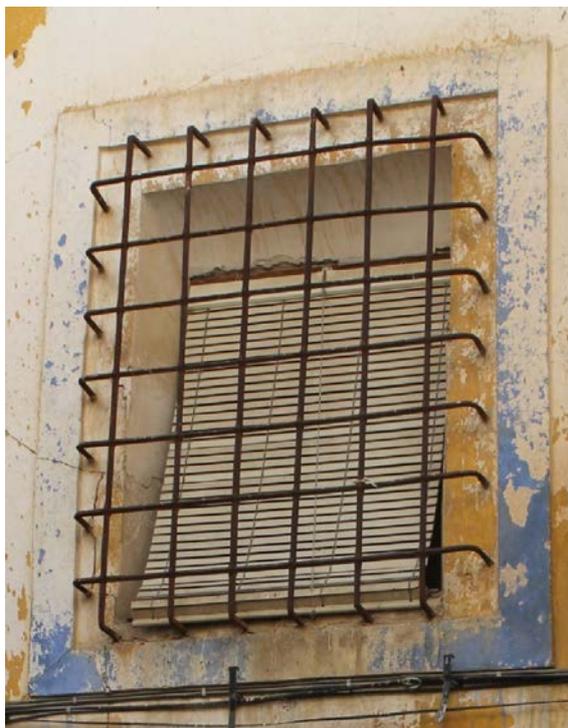
Fig. 7. Noviembre, 2013

Muy malo, ya que presenta oxidación en toda su superficie.

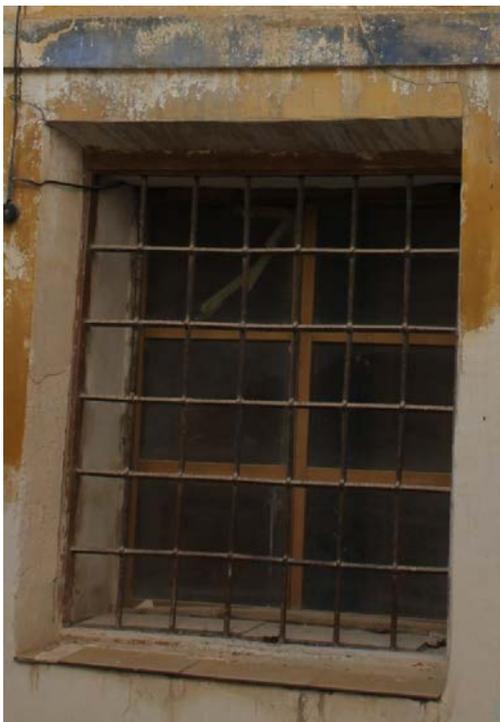
Fig. 9. Noviembre, 2013

Muy malo, ya que presenta oxidación en toda su superficie.

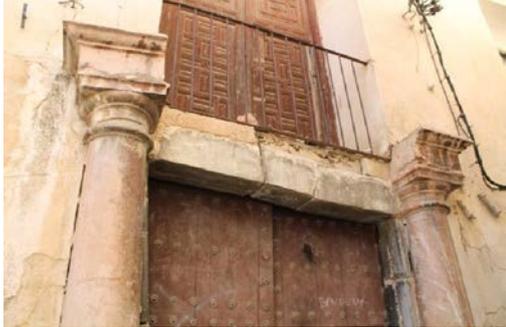
<p><i>Fig. 6.</i> Abril, 2014</p>

Flecha y grietas en el dintel situado encima de la puerta de entrada a la vivienda.							
Daño 2

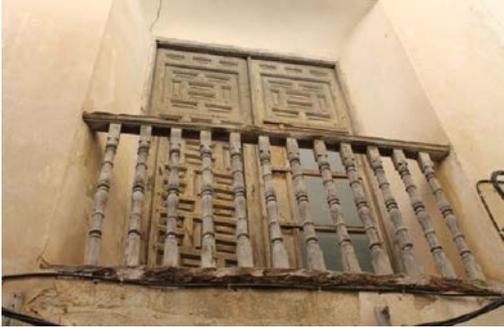
<p><i>Fig. 9.</i> Abril, 2014</p>			
Oxidación de los elementos metálicos: rejas de ventanas y barandillas de balcones.							
Daño 4							
Deterioro de las carpinterías de madera: ventanas, barandillas, puertas de balcón y de entrada.

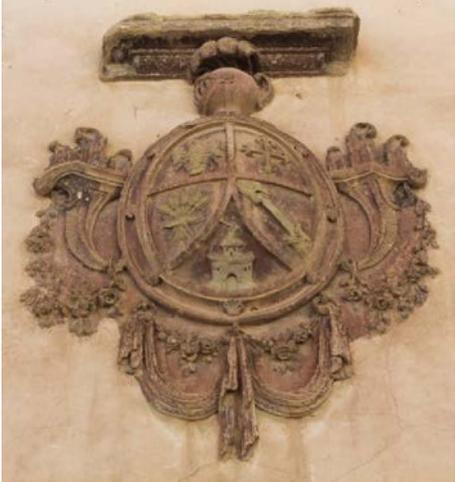
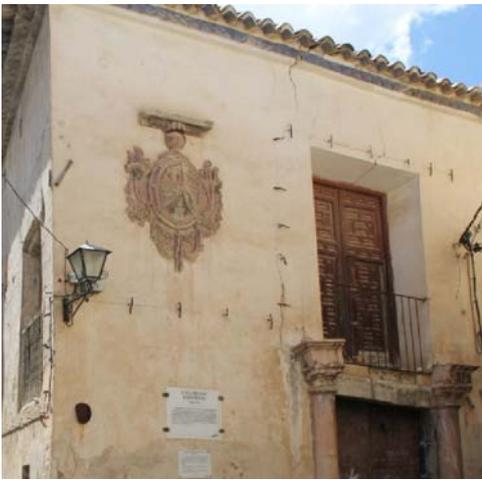
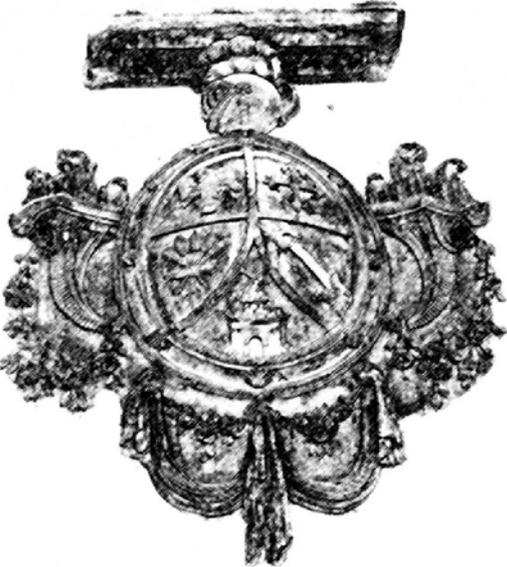
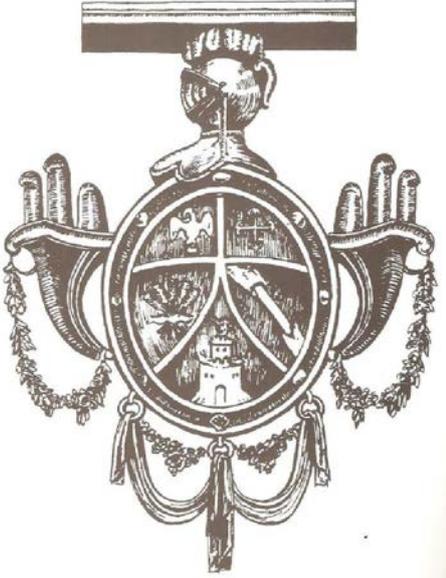
Nº DE FICHA: 74		3/5
ELEMENTOS COMPOSITIVOS DE LA FACHADA		
Escudo heráldico		
Familia: <i>Sánchez de Amoraga</i> ^{2,4}		
Nº de catálogo		
17033-1		
Situación en la fachada		
Mirando la fachada principal a la izquierda del balcón central		
Descripción constructiva y materiales		
<i>Escudo de roca arenisca. Dimensiones: 97x120 cm</i> ⁴ .		
Sugerencias iconológicas		
<p><i>Escudo ovalado de las damas. Yelmo hacia la izquierda del espectador, que indica ser los representados de casa noble o hidalgos. Este escudo en su 2º cuartel lleva la cruz de Calatrava, que en otras representaciones de las mismas armas se colocará detrás de ellas</i>². Escudo nobiliario con guardapolvo, perteneciente a la familia <i>Sánchez de Amoraga</i>⁴.</p>		
Estado de conservación		
Muy malo/según inspección visual		
Documentación gráfica

<p><i>Fig. 10.</i> Abril, 2014. Escudo heráldico</p>	<p><i>Fig. 12.</i> Abril, 2014. Escudo heráldico en fachada</p>

<p><i>Fig. 11.</i> Agosto, 2014. Imagen tratada</p>	<p><i>Fig. 13.</i> 1990. Escudo heráldico, p. 128⁴.</p>

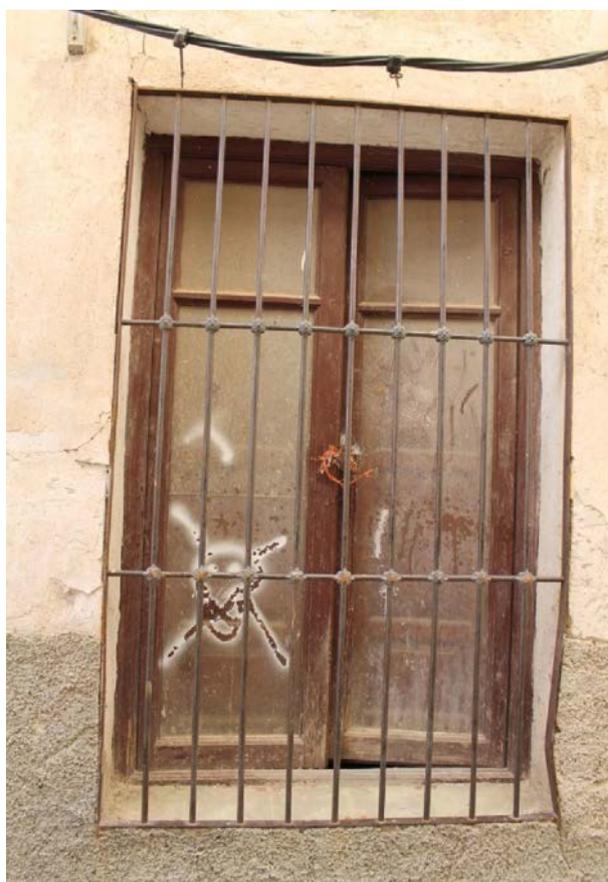
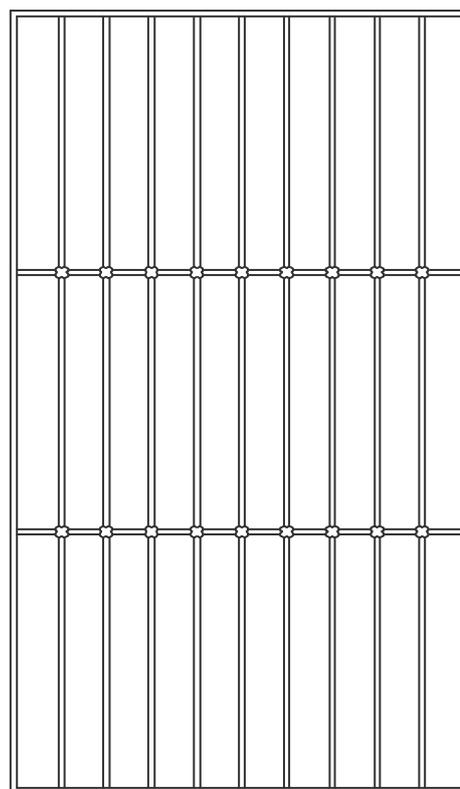
Muy malo, ya que presenta oxidación en toda su superficie y deformación de algunos barrotes.

Fig. 14. Abril, 2014

Fig. 15. Agosto, 2014. E: 1/25

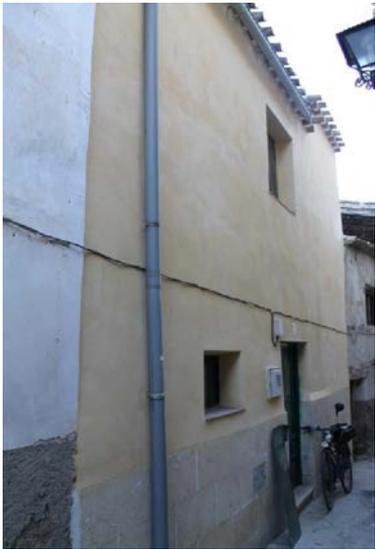
<p><i>Fig. 5. Noviembre, 2013</i></p>					<p>La vivienda como ha sido recientemente restaurada, no presenta daños ni lesiones en su fachada por lo que tiene un estado de conservación muy bueno.</p>

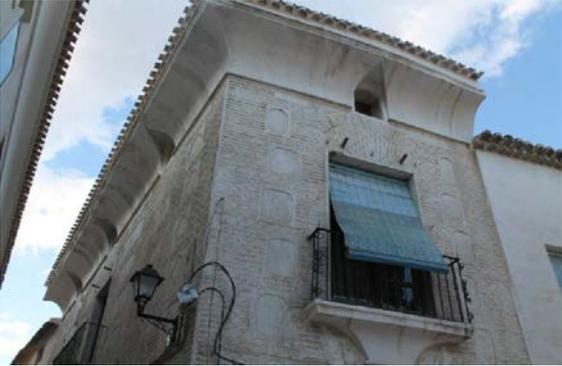
<p><i>Fig. 5. Abril, 2014</i></p>					
Deterioro del revestimiento de la fachada. Aparecen generalmente manchas de suciedad y desprendimientos del mismo.
