Propuesta de mejora de los catálogos de patrimonio inmueble protegido: fachadas de edificios de viviendas de Cehegín

Murcia, octubre de 2015

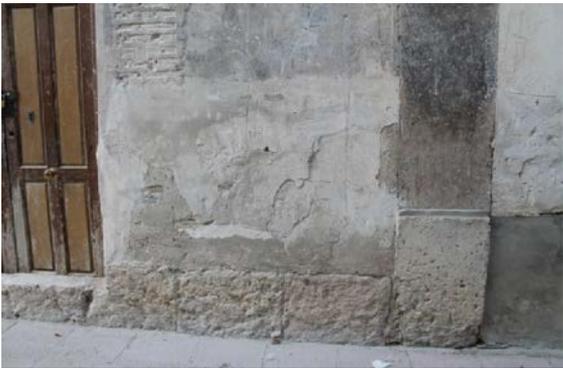
<p><i>Fig. 6. Abril, 2014</i></p>					
Deterioro del acabado del zócalo de la fachada. Aparecen generalmente también manchas de suciedad y desprendimientos del mismo.									
Daño 3

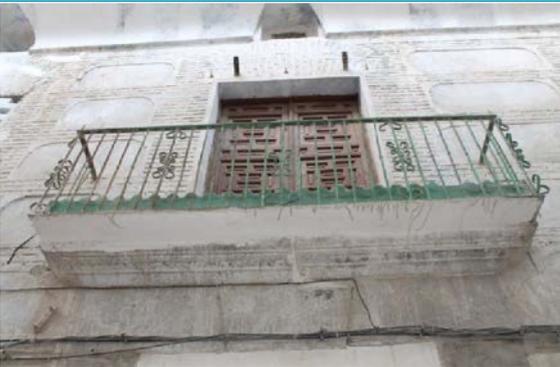
<p><i>Fig. 7. Abril, 2014</i></p>					
Oxidación de los elementos metálicos: rejas de ventanas y barandillas de balcones.									
Daño 4									
Deterioro de las carpinterías de madera. Degradación del acabado de las mismas (barniz o pintura).

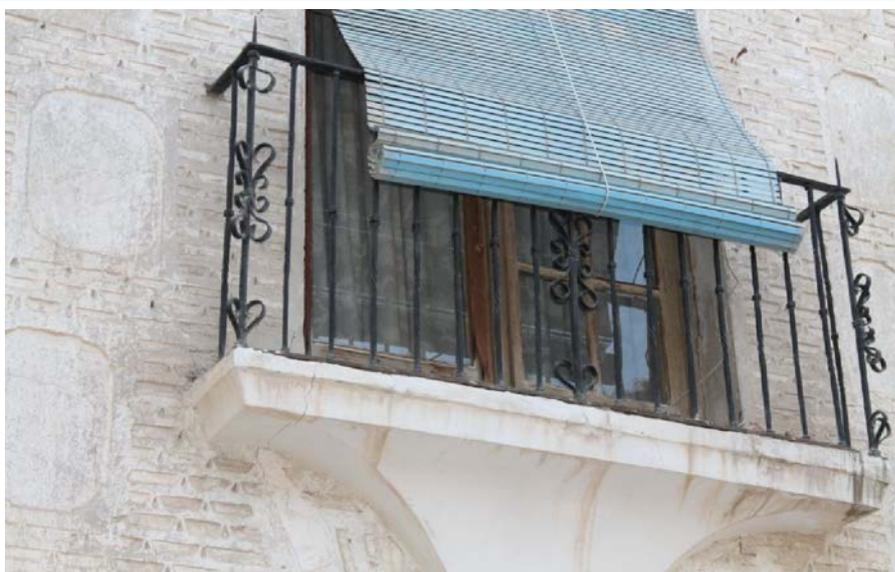
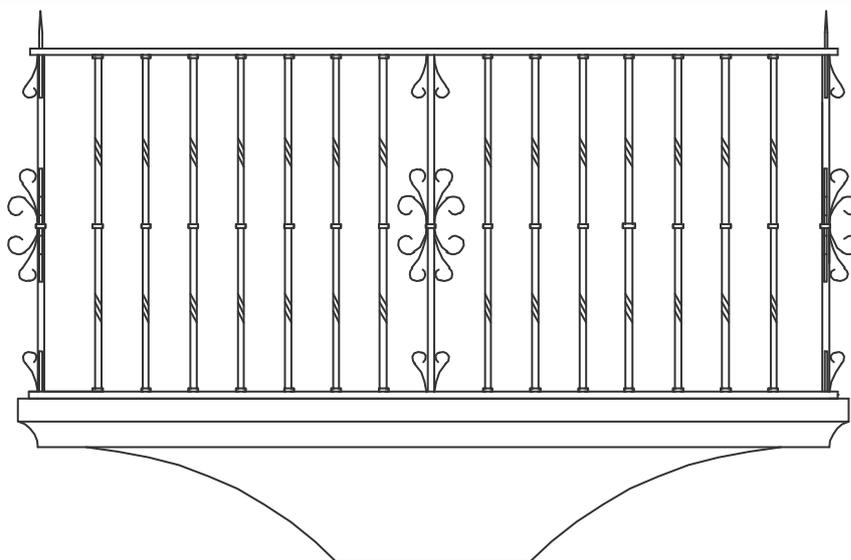
Malo, ya que la superficie de la barandilla presenta oxidación.

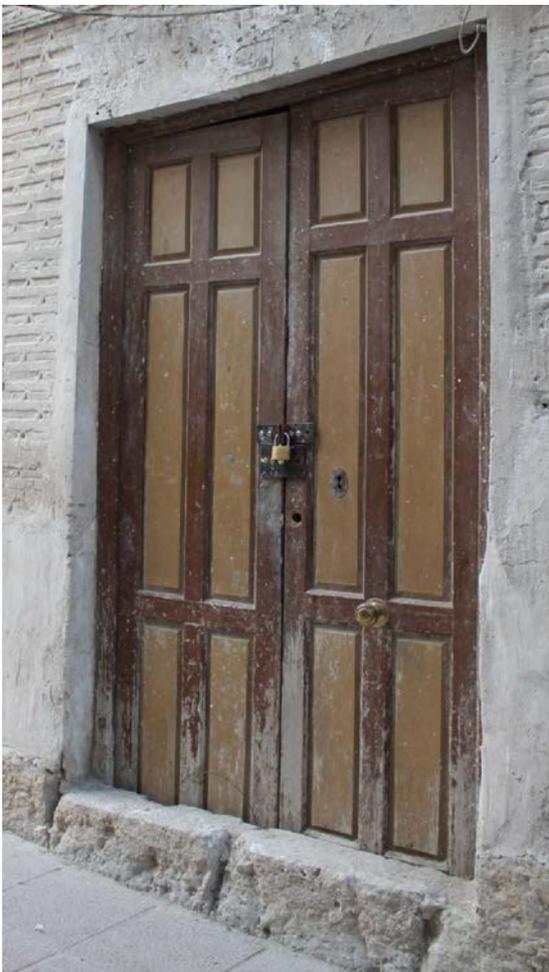
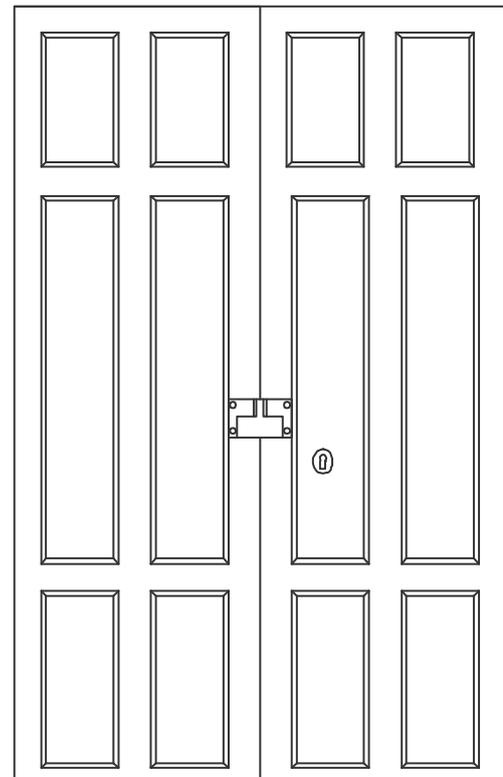
Malo, ya que la pintura está muy deteriorada, sobre todo en su parte inferior.

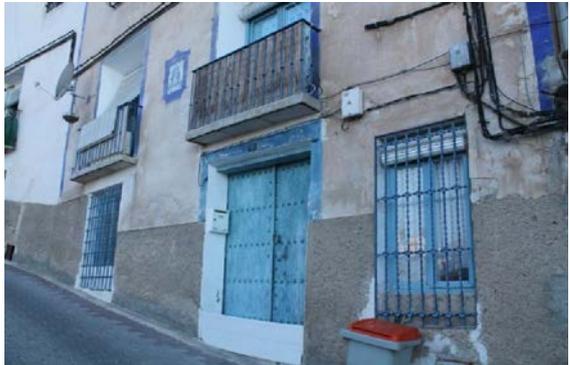
<p><i>Fig. 5. Noviembre, 2013</i></p>			
Deterioro del revestimiento de la fachada. Aparecen generalmente fisuras, manchas de suciedad y desprendimientos del mismo.

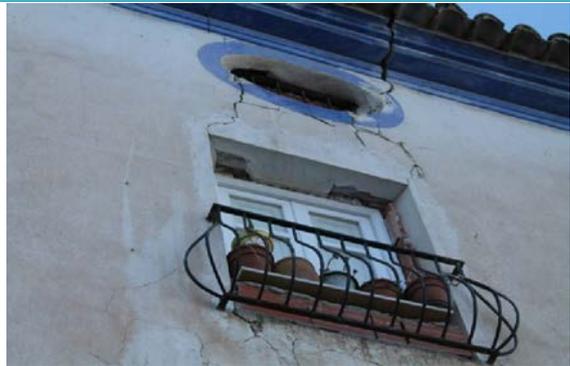
<p><i>Fig. 6. Noviembre, 2013</i></p>			
Deterioro de la cornisa. Aparecen grietas y desprendimientos en la misma.							
Daño 3

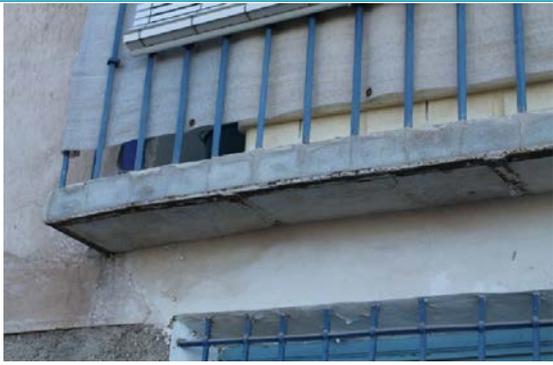
<p><i>Fig. 7. Noviembre, 2013</i></p>			
Oxidación de los elementos metálicos: rejas de ventanas y barandillas de balcones.							
Daño 4							
Deterioro de las carpinterías de madera. Degradación del acabado de las mismas (barniz o pintura).

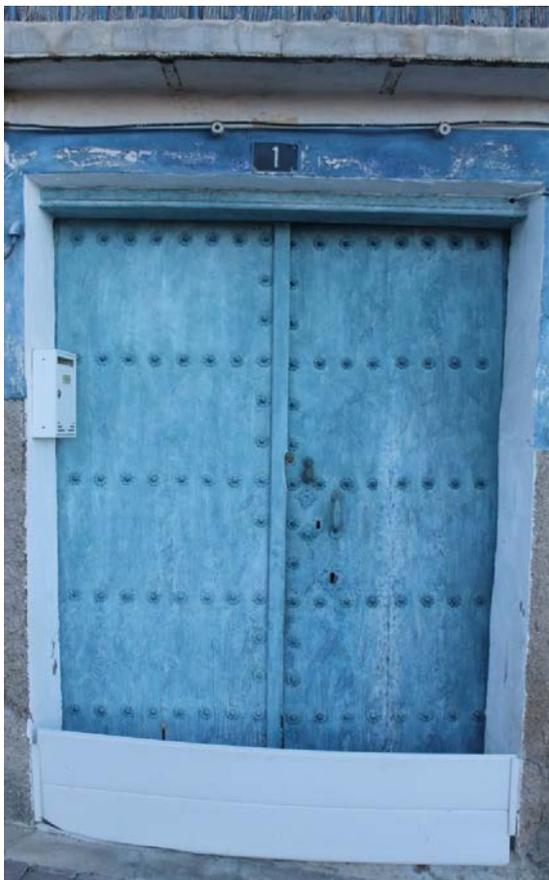
Fig. 8. Noviembre, 2013

Muy malo, ya que la puerta está muy deteriorada.

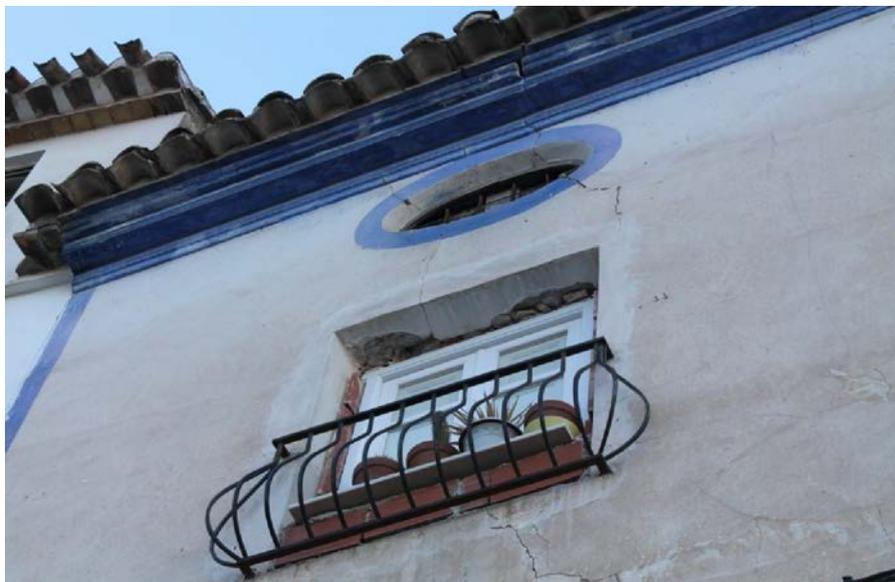
Fig. 10. Noviembre, 2013

Muy malo, ya que la superficie de la barandilla presenta oxidación.

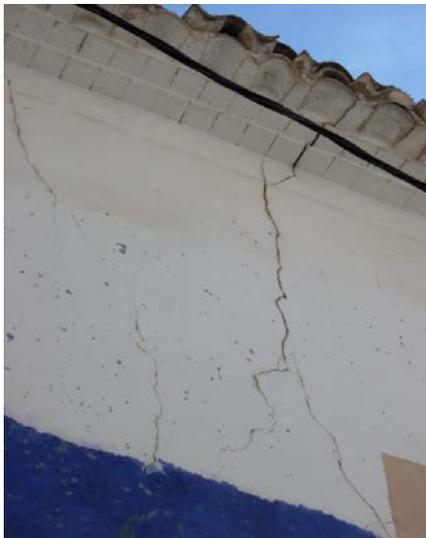
<p style="text-align: center;"><i>Fig. 6.</i> Octubre, 2014</p>							
Deterioro del revestimiento de la fachada principal y la secundaria. Aparecen de forma general fisuras y desprendimientos del mismo. Además, rotura puntual de tejas del alero.											
Daño 2

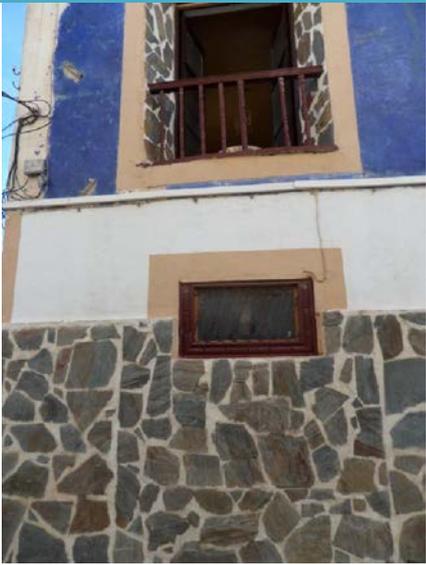
<p style="text-align: center;"><i>Fig. 7.</i> Octubre, 2014</p>							
Deterioro de las carpinterías de madera. Degradación del acabado de las mismas (barniz o pintura).											
Daño 3											
Oxidación de los elementos metálicos: rejas de ventanas y barandillas de balcones.

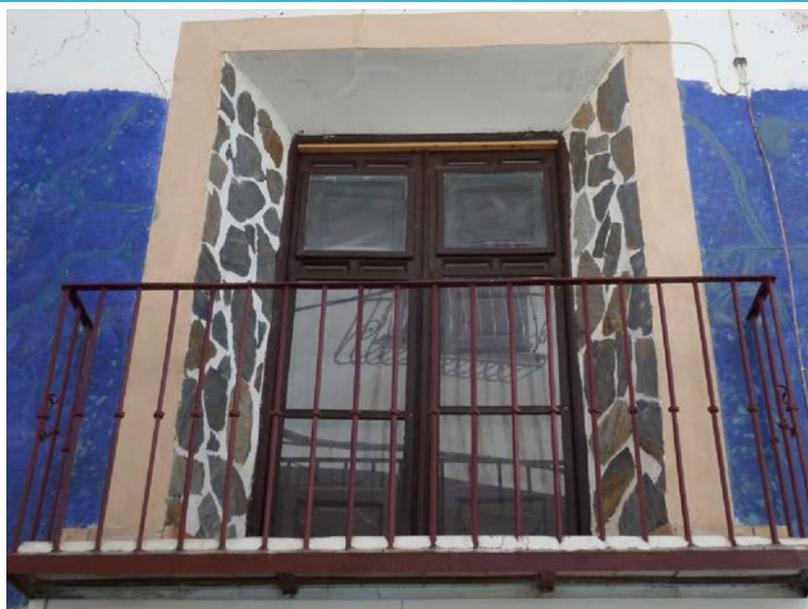
Fig. 8. Octubre, 2014

Muy malo, ya que la superficie de la barandilla presenta oxidación.

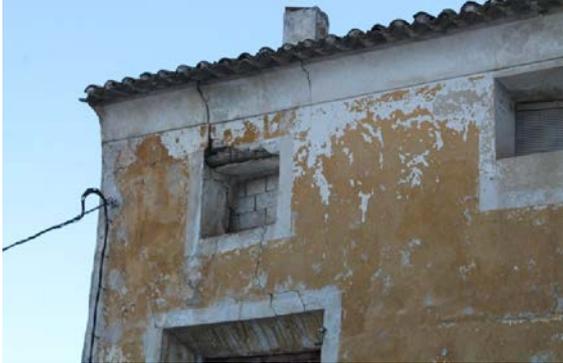
<p><i>Fig. 5. Noviembre, 2013</i></p>				
Deterioro de la cornisa de la fachada. Aparecen grietas y desprendimientos del revestimiento.								
Daño 2

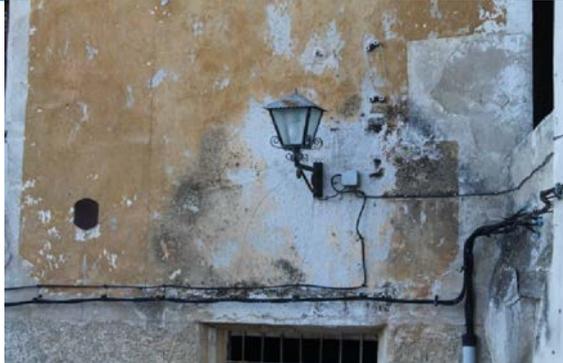
<p><i>Fig. 6. Noviembre, 2013</i></p>

Deterioro del acabado de la fachada. Aparecen generalmente fisuras, manchas de suciedad y desprendimientos del mismo.								
Daño 3

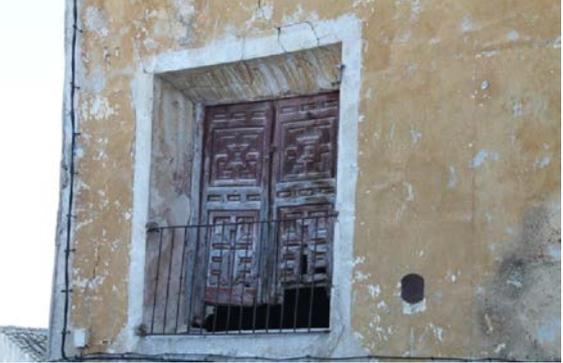
<p><i>Fig. 7. Noviembre, 2013</i></p>				
Oxidación de los elementos metálicos: rejas de ventanas y barandillas de balcones.								
Daño 4								
Deterioro de las carpinterías de madera. Degradación del acabado de las mismas (barniz o pintura).

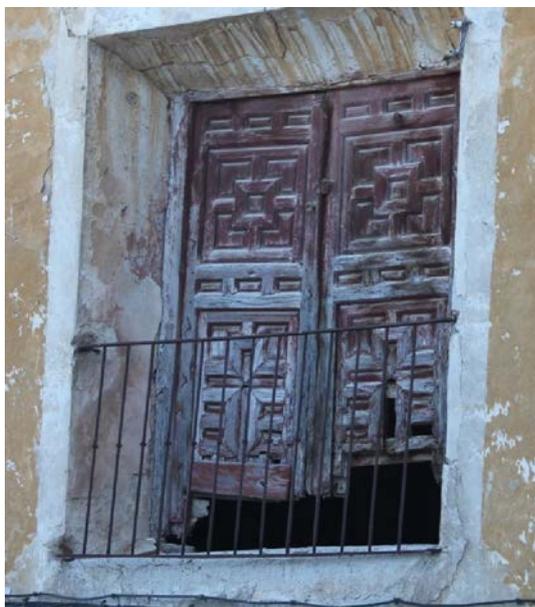
Fig. 8. Noviembre, 2013

Muy malo, ya que toda la superficie de la barandilla presenta oxidación y deformación de algunos barrotes.

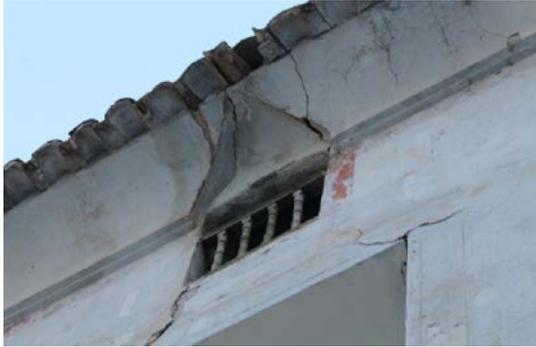
<p><i>Fig. 6.</i> Noviembre, 2013</p>			
Deterioro de la cornisa de la fachada. Aparecen grietas y desprendimientos del revestimiento.							
Daño 2

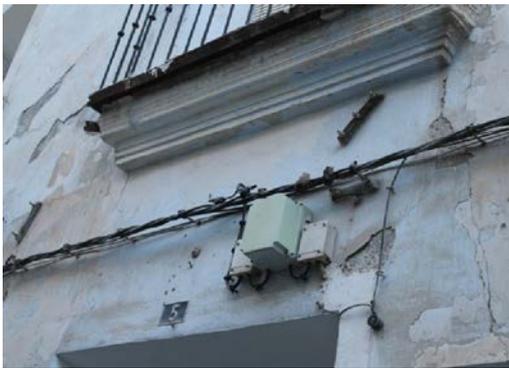
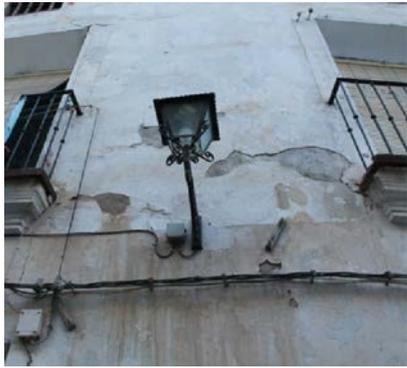
Deterioro del acabado de la fachada. Aparecen generalmente fisuras, manchas de suciedad y desprendimientos del mismo.							
Daño 3

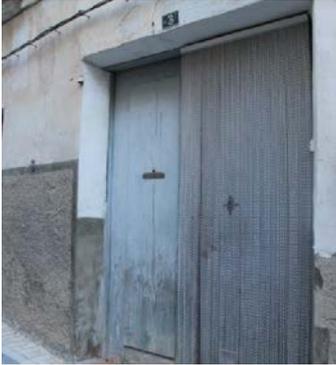
<p><i>Fig. 10.</i> Noviembre, 2013</p>	
Oxidación de los elementos metálicos: rejas de ventanas y barandillas de balcones.							
Daño 4							
Deterioro de las carpinterías de madera. Degradación del acabado de las mismas (barniz o pintura).

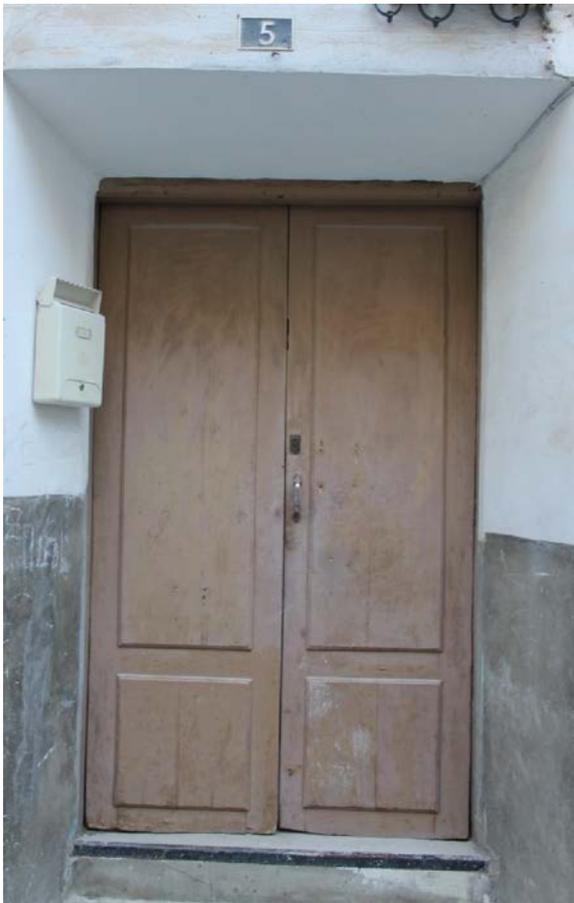
<p><i>Fig. 11.</i> Noviembre, 2013</p>	<p><i>Fig. 12.</i> Septiembre, 2014. E: 1/25</p>

Nº DE FICHA: 80		3/4
ELEMENTOS COMPOSITIVOS DE LA FACHADA		
Puerta de entrada		
Nº de catálogo		
17106-1		
Situación en la fachada		
Planta baja		
Mirando al fachada el primer hueco empezando por la derecha		
Descripción constructiva y materiales		
<p>Se trata de una puerta de madera de doble hoja abatible. La puerta tiene cajados moldurados muy sencillos y esta pintada de color marrón claro.</p>		
Estado de conservación		
<p>Muy malo, ya que tiene deterioro de la madera con degradación del acabado pintado de la misma.</p>		
Documentación gráfica

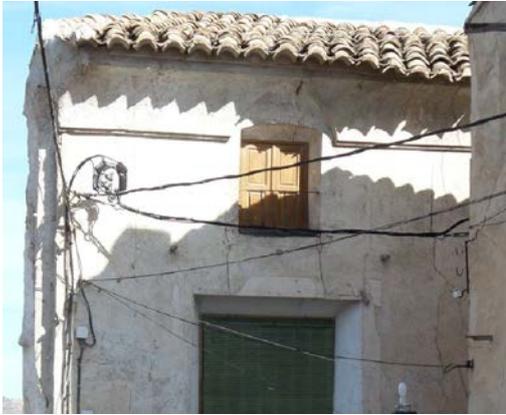
<p><i>Fig. 5.</i> Octubre, 2014</p>

Deterioro del revestimiento de la fachada. Aparecen de forma general fisuras y desprendimientos del mismo. Además presenta algunas tejas rotas en el alero.							
Daño 2

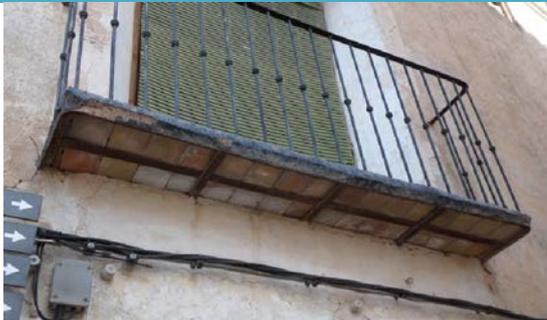
<p><i>Fig. 6.</i> Octubre, 2014</p>			
Oxidación de los elementos metálicos: rejas de ventanas y barandillas de balcones. Además, deterioro de las carpinterías de madera.							
Daño 3

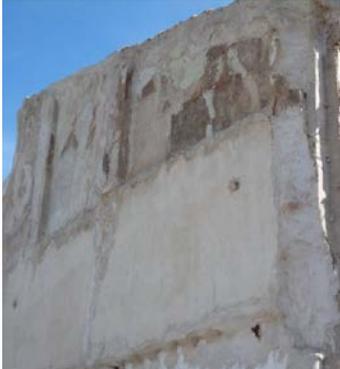
<p><i>Fig. 7.</i> Octubre, 2014</p>			
Deterioro del acabado de la fachada lateral. Aparecen de forma general fisuras y desprendimientos del mismo.

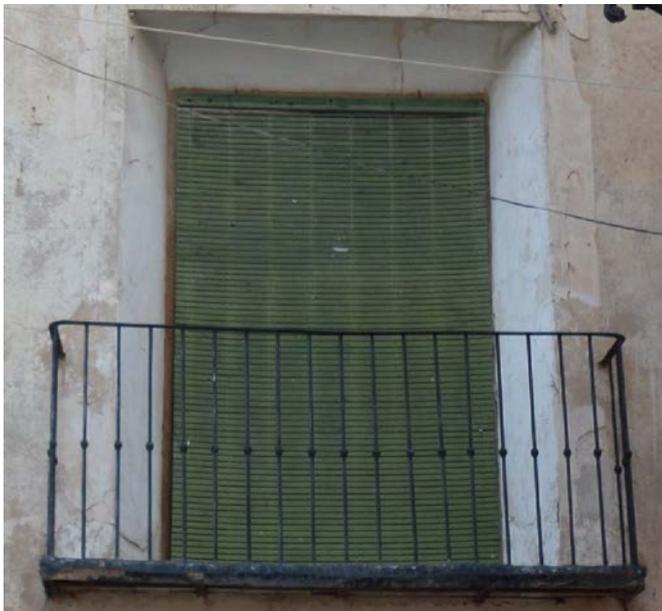
<p><i>Fig. 8.</i> Octubre, 2014</p>

Nº DE FICHA: 81		3/4
ELEMENTOS COMPOSITIVOS DE LA FACHADA		
Barandilla de balcón		
Nº de catálogo		
17138-1		
Situación en la fachada		
Planta primera		
Mirando la fachada el primer hueco empezando por la izquierda		
Descripción constructiva y materiales		
<p>Se trata de una barandilla metálica pintada de color negro, con ornamentación muy sencilla formada por barrotes verticales adornados por una cuenta intermedia pintada del mismo color.</p>		
Estado de conservación		
<p>Muy malo, ya que la superficie de la barandilla presenta oxidación.</p>		
Documentación gráfica

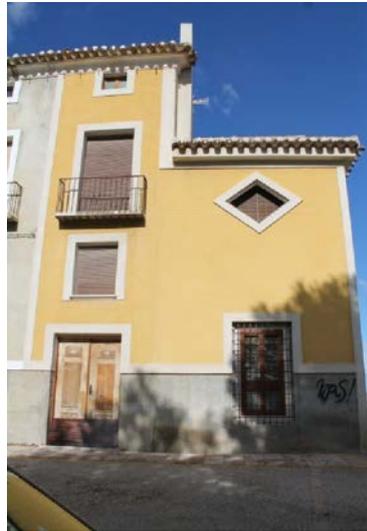
<p><i>Fig. 5. Noviembre, 2013</i></p>						
Deterioro del revestimiento del zócalo de la fachada. Aparecen puntualmente pintadas vandálicas y manchas de humedad en las zonas inferiores del mismo.											
Daño 2

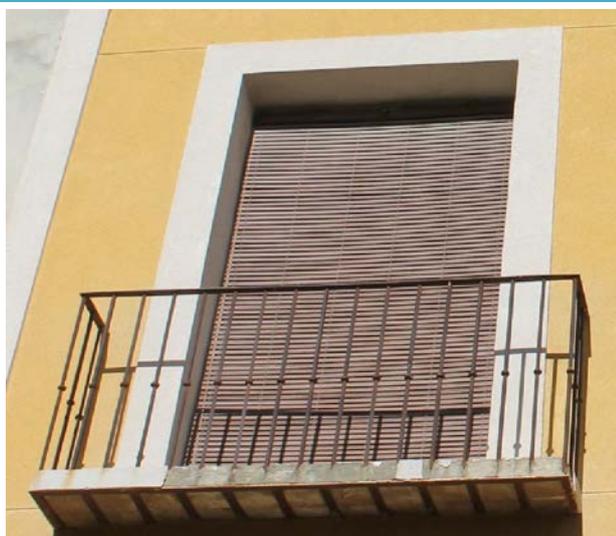
Fig. 9. Noviembre, 2013

Regular, ya que la superficie de la barandilla presenta oxidación.

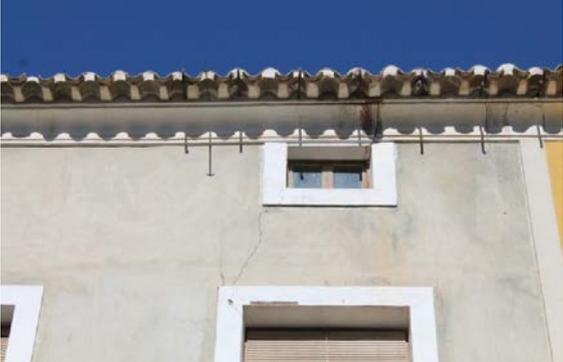
<p><i>Fig. 6.</i> Noviembre, 2013</p>							
El revestimiento de la fachada aparece sin la última capa de terminación. Aparecen puntualmente algunas fisuras y alguna mancha de suciedad por lavado diferencial.											
Daño 2

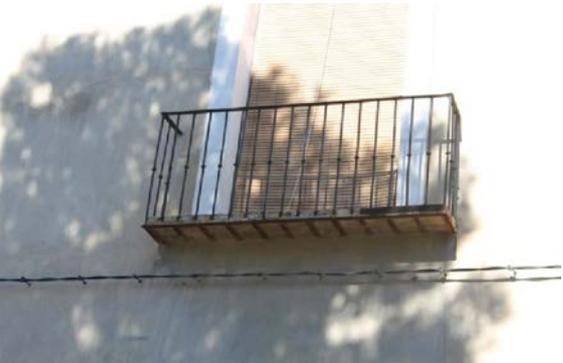
<p><i>Fig. 7.</i> Noviembre, 2013</p>							
Deterioro de las carpinterías de madera. Degradación del acabado de las mismas (barniz o pintura).											
Daño 3

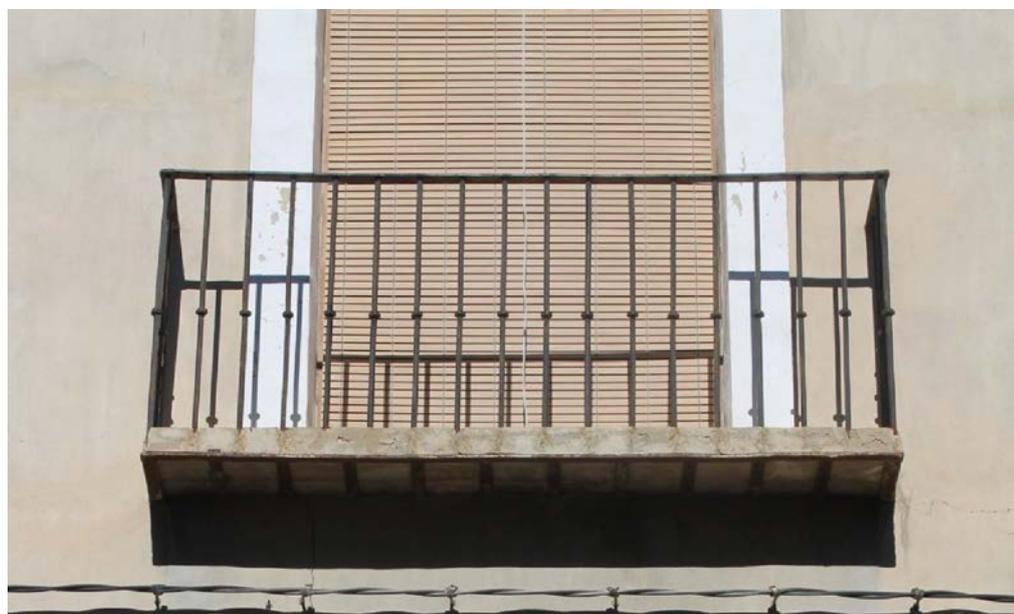
Fig. 9. Noviembre, 2013

Medio, ya que la superficie de la barandilla presenta oxidación.

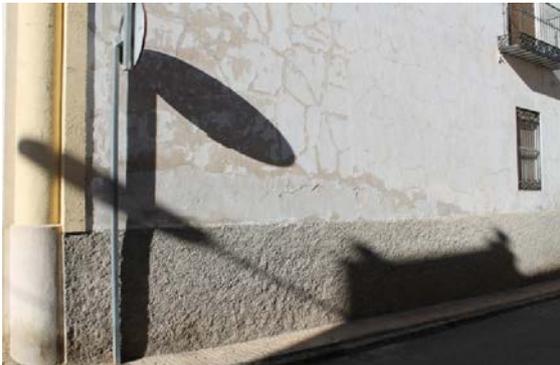
ESTADO DE CONSERVACIÓN FACHADA		Rehabilitación reciente		Tipología general de los daños		Nivel de deterioro	
Muy bueno		Sí	X	Estructurales		Alto	
Bueno	X	No		Constructivos		Moderado	
Medio		Últimos 10 años		Acabados	X	Bajo	X
Malo		Últimos 50 años					
Muy malo							
Observaciones		Observaciones		Observaciones		Observaciones	
Fuente: Inspección visual		Fuente: Inspección visual		Fuente: Inspección visual		Fuente: Inspección visual	
Evolución en el tiempo: cambios sufridos en la fachada							Fuente
Por el estado de conservación de la fachada, podemos decir que ha sido rehabilitada en los últimos 50 años y tiene un nivel de deterioro muy bajo.						Estudio comparativo figuras 1 y 13.	
Descripción de los daños				Fotografías de los daños			
Daño 1							
<p>Deterioro del revestimiento de la fachada lateral. Aparecen generalmente fisuras y desprendimientos del mismo.</p>

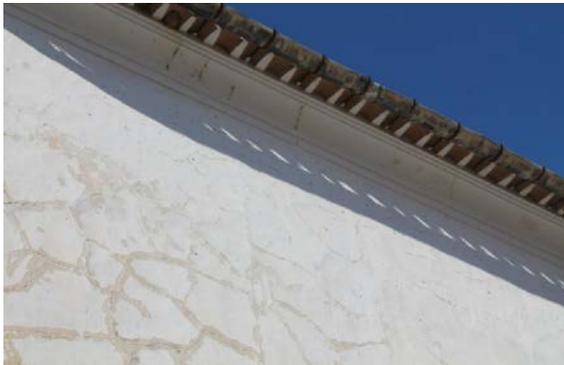
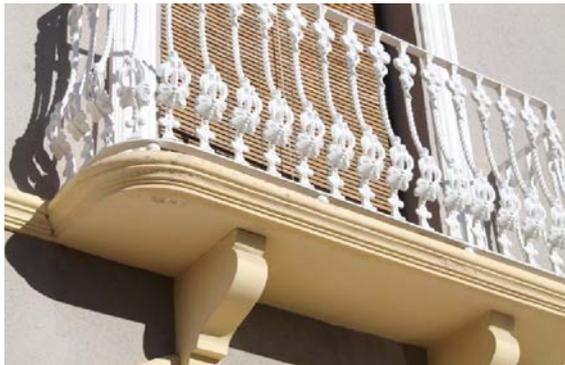
<p align="center"><i>Fig. 8.</i> Noviembre, 2013</p>

Daño 2							
<p>Deterioro puntual del acabado de las partes bajas de los balcones, desprendimientos puntuales de la pintura de los mismos.</p>

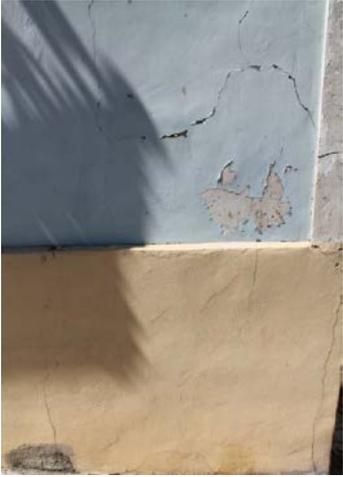
<p><i>Fig. 7. Mayo, 2013</i></p>			
Deterioro del revestimiento del zócalo de la fachada. Aparecen puntualmente fisuras y desprendimientos del mismo.

Medidas correctoras: restauración puntual de la fachada, del revestimiento de planta baja y el zócalo.	
	Medidas recomendadas: mantener el color de la fachada respetando la técnica original.	
FOTOGRAFÍAS DE LA FACHADA

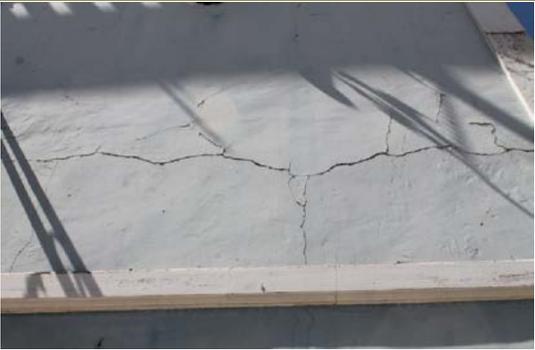
<p><i>Fig. 8. Mayo, 2013</i></p>			
Deterioro del acabado de la fachada. Aparecen generalmente fisuras y desprendimientos del mismo.							
Daño 3

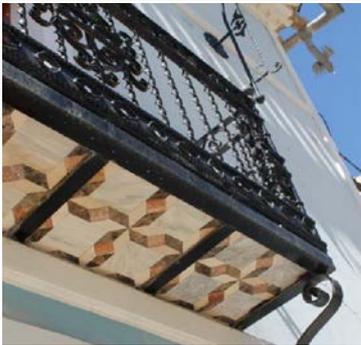
<p><i>Fig. 9. Mayo, 2013</i></p>			
Oxidación de los elementos metálicos: rejas de ventanas y barandilla del balcón.							
Daño 4							
Deterioro de las carpinterías de madera. Degradación del acabado de las mismas (barniz o pintura).

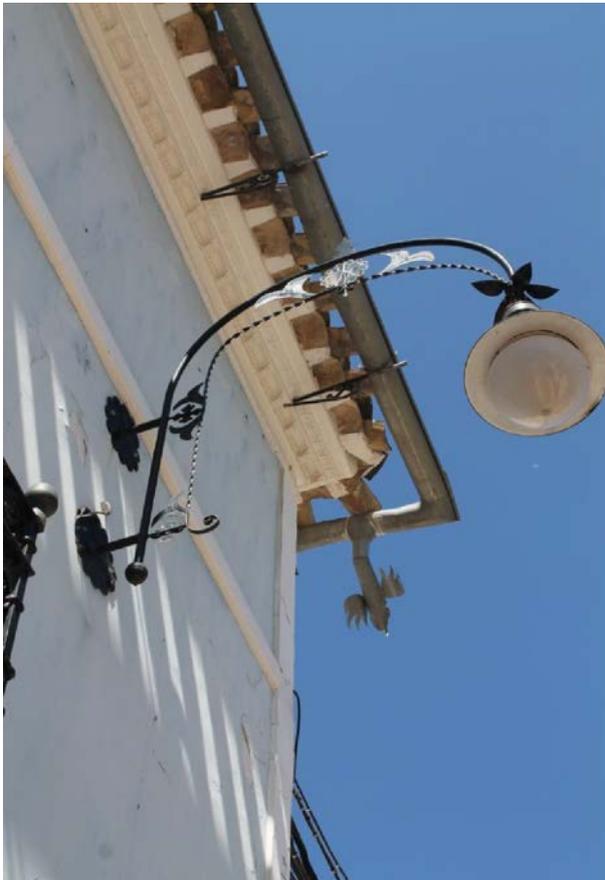
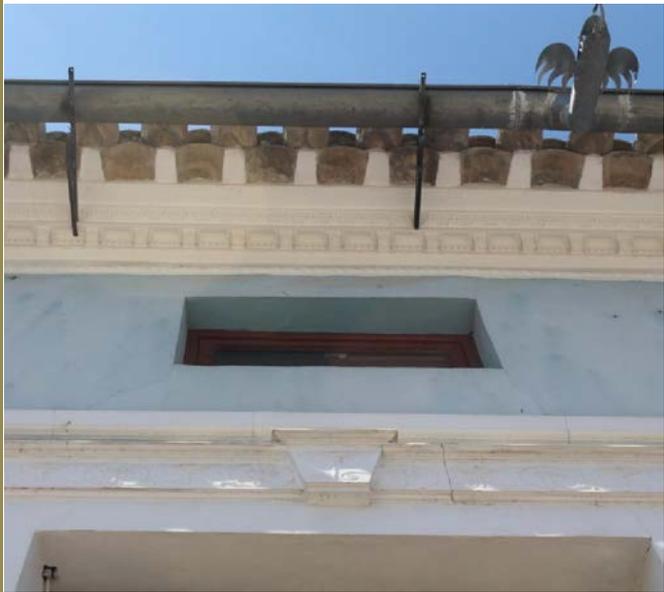
<p><i>Fig. 10.</i> Mayo, 2013</p>	<p><i>Fig. 11.</i> Mayo, 2013</p>

Nº DE FICHA: 85		3/5
ELEMENTOS COMPOSITIVOS DE LA FACHADA		
Farol	Cornisa	
Nº de catálogo		
17204-1	17204-2	
Situación en la fachada		
Entre planta primera y cámara	Planta cámara/segunda	
Mirando la fachada a la derecha	Arriba	
Descripción constructiva y materiales		
Farol metálico pintado de color negro, ricamente adornado.	La cornisa esta pintada de color blanco y está formada por molduras donde la inferior está formada por partes cóncavas y convexas semejantes a los dentículos de la época clásica.	
Estado de conservación		
Medio, ya que la pintura este deteriorada y tiene óxido en su superficie.	Medio, ya que la pintura este deteriorada.	
Documentación gráfica

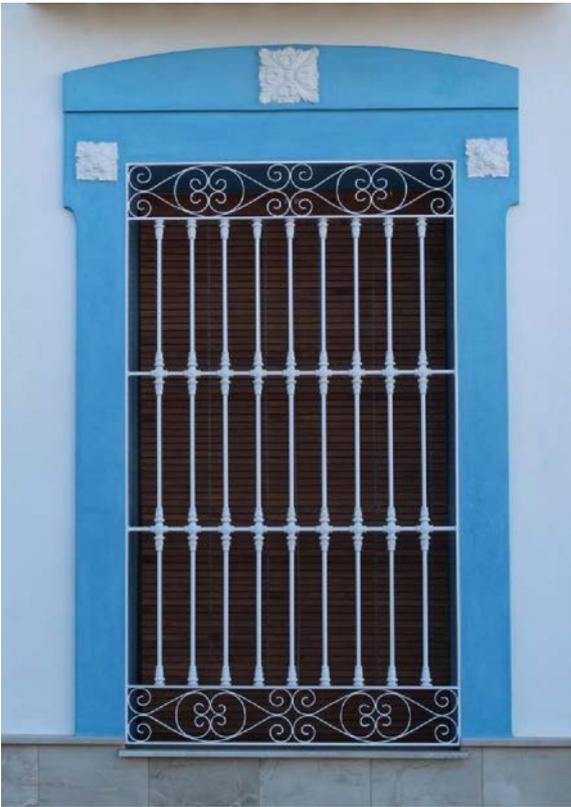
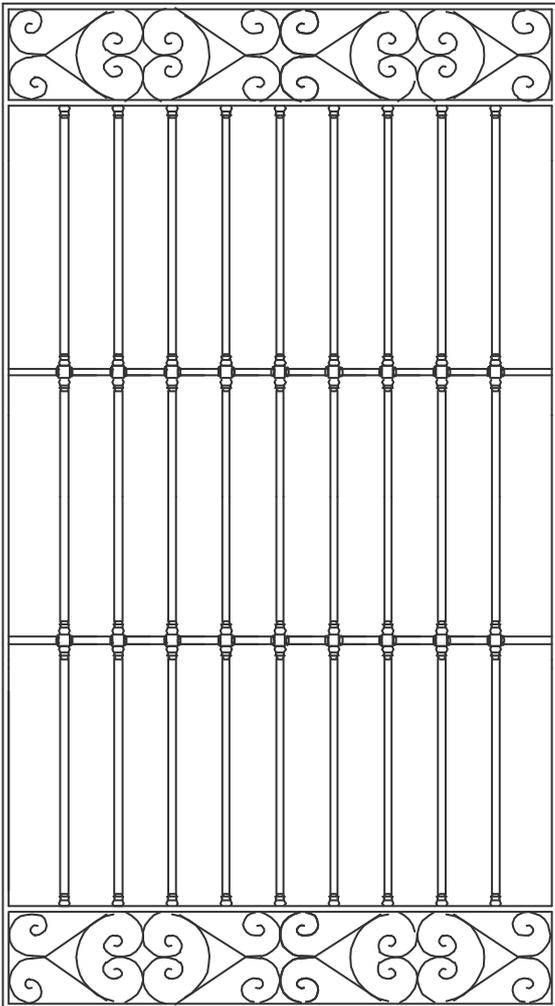
<p><i>Fig. 9.</i> Noviembre, 2013</p>	<p><i>Fig. 10.</i> Septiembre, 2014. E: 1/20</p>

Nº DE FICHA: 86		3/5
ELEMENTOS COMPOSITIVOS DE LA FACHADA		
Reja de ventana		
Nº de catálogo		
17179-1		
Situación en la fachada		
Planta baja		
Mirando la fachada principal el primer hueco empezando por la izquierda		
Descripción constructiva y materiales		
<p>Se trata de una reja metálica pintada de color blanco, con ornamentación muy recargada y decorada, sobre todo en los la parte superior e inferior donde aprecen dibujos geométricos pintados del mismo color. Está formada por barrotes verticales adornados con cuentas y cruzados por pletinas pintadas del mismo color.</p>		
Estado de conservación		
<p>Presenta un estado de conservación muy bueno, ya que la fachada ha sido recientemente restaurada.</p>		
Documentación gráfica

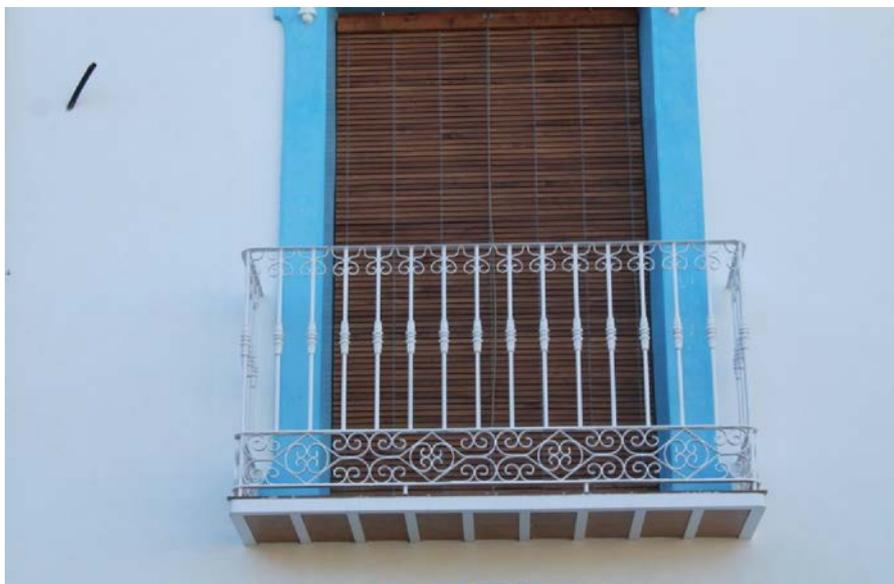
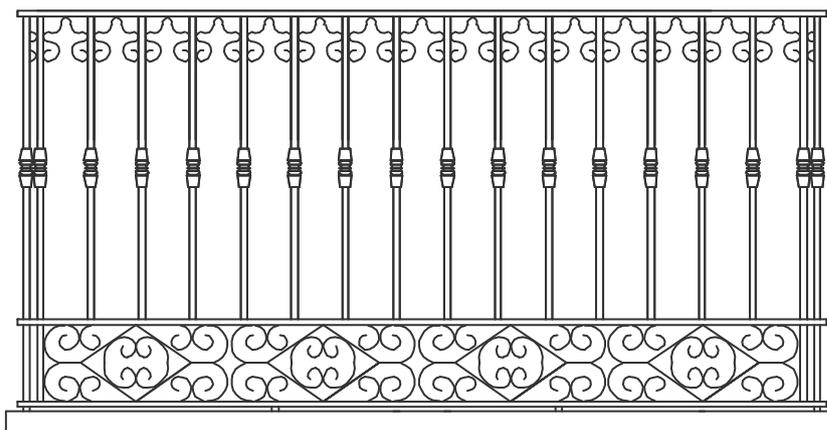
Fig. 11. Noviembre, 2013

Presenta un estado de conservación muy bueno, ya que la fachada ha sido recientemente restaurada.

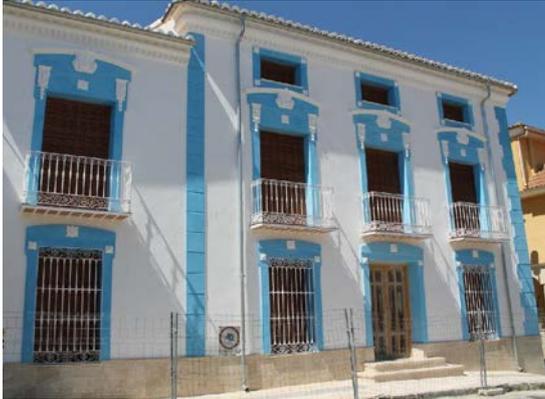
ESTADO DE CONSERVACIÓN FACHADA		Rehabilitación reciente		Tipología general de los daños		Nivel de deterioro	
Muy bueno	X	Sí	X	Estructurales		Alto	
Bueno		No		Constructivos		Moderado	
Medio		Últimos 10 años	X	Acabados		Bajo	X
Malo		Últimos 50 años					
Muy malo							
Observaciones		Observaciones		Observaciones		Observaciones	
Fuente: Inspección visual		Rehabilitada en 2013 ³		Fuente: Inspección visual		Fuente: Inspección visual	
Evolución en el tiempo: cambios sufridos en la fachada							Fuente
En el año 2013 la fachada fue rehabilitada ³ respetandose en la medida de los posible la técnica originale pero no los colores (fig. 13 y 14). Además el zócalo no es del mismo material, ya que el actual es de aplacado de piedra natural.							Estudio comparativo figuras 1, 13 y 14.

<p>Fig. 14. Mayo, 2013³ Fotografías tomadas durante la rehabilitación de la fachada.</p> </div> </div>

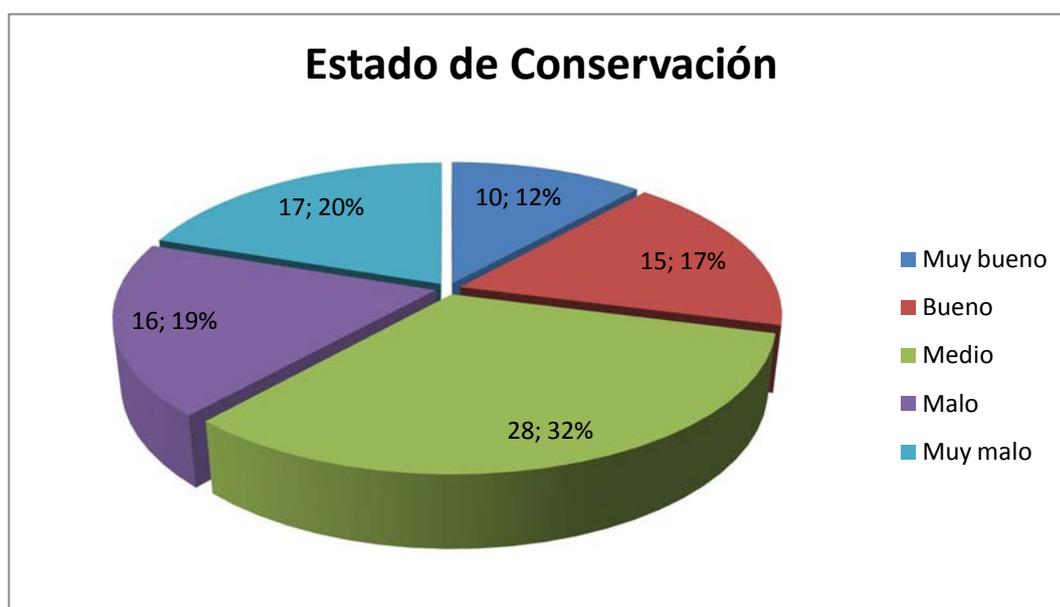
Fig. 6.1. Gráfico de resultados del Estado de Conservación

Conclusión: la mayor parte de los edificios de Cehegín estudiados tienen un estado de conservación de sus fachadas medio.

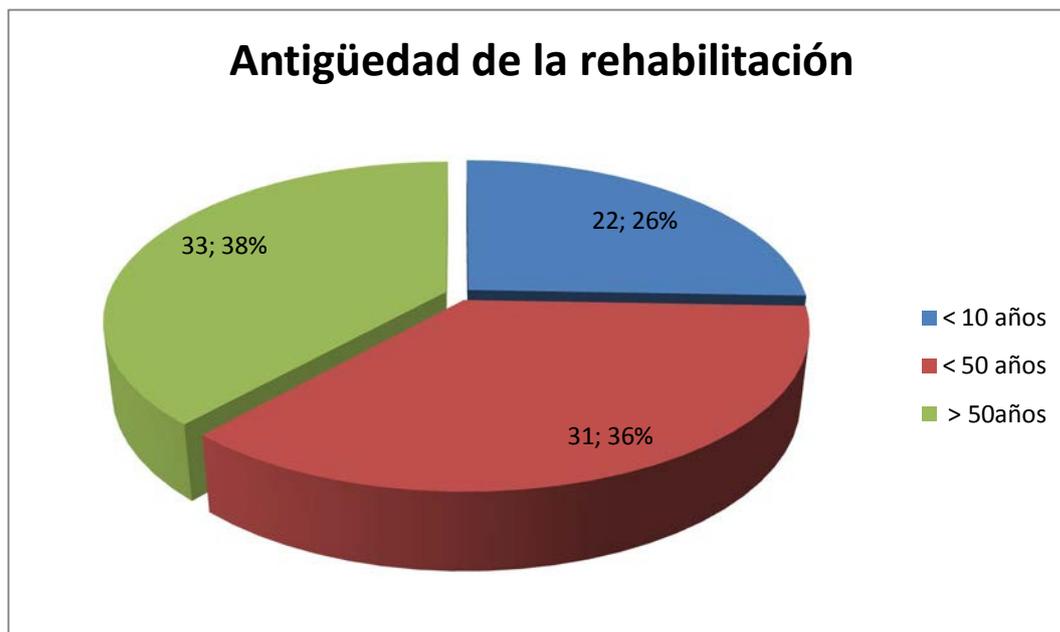
Fig. 6.2. Gráfico de resultados de la antigüedad de rehabilitación

Conclusión: desde la última rehabilitación de la mayor parte de las fachadas de los edificios de Cehegín estudiados han transcurrido más de 50 años.

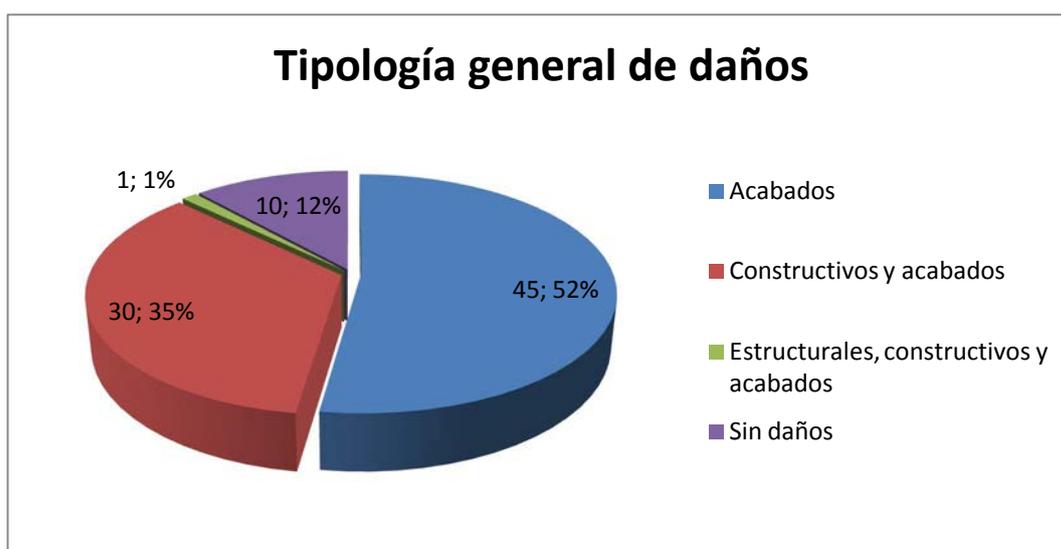
Fig. 6.3. Gráfico de resultados de la tipología general de daños

Conclusión: la tipología general de los daños de las fachadas estudiadas se encuentra en los acabados, sin afectar a los elementos constructivos o estructurales.

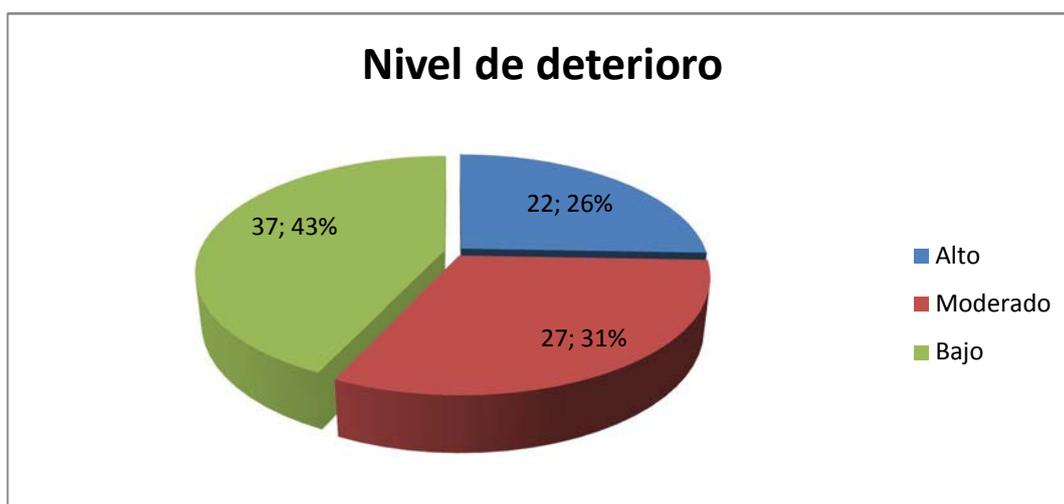
Fig. 6.4. Gráfico de resultados del nivel de deterioro

Conclusión: el nivel de deterioro de las fachadas de los edificios objeto de estudio en su mayor parte es bajo.
