Puesta en valor de los restos arqueológicos del Castillo del Portazgo (Recinto inferior)

Francisco J. Sánchez Medrano*, Pilar Vallalta Martínez**

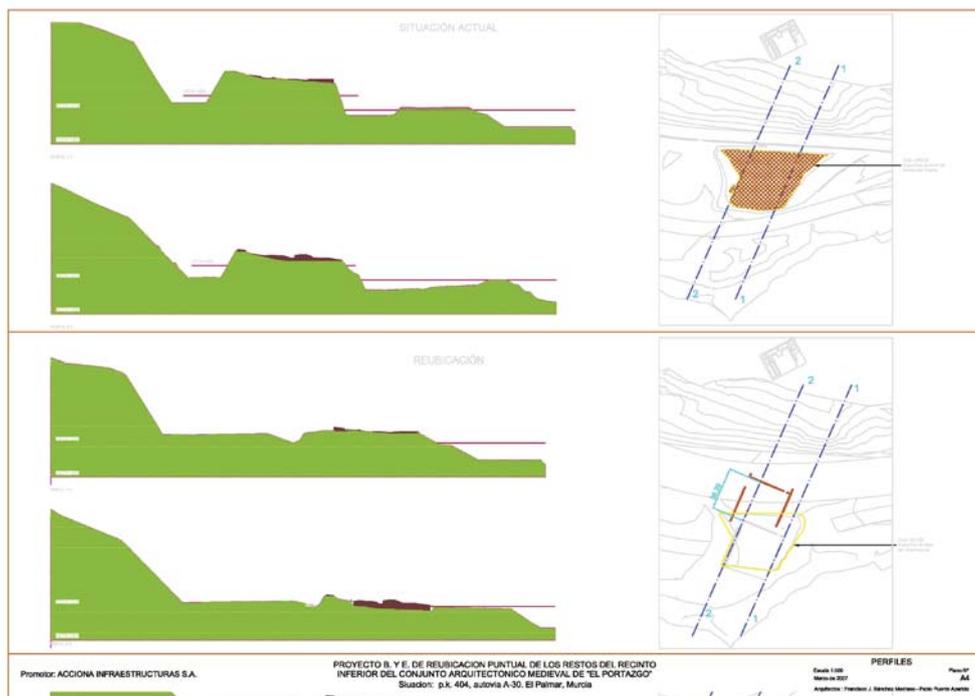
Fig.2.- Secciones y plantas que explican el movimiento de traslado de los restos. (2005, Fuente: Proyecto)

La actuación ha consistido en un proyecto de desmontaje, traslado y reubicación (fig.2), junto a una posterior puesta en valor: acondicionamiento del entorno, paneles explicativos, preparación de rutas y paseos. Tareas de restauración, conservación de monumentos y musealización, para las que se ha precisado de una exhaustiva información conseguida antes del comienzo de las obras y durante el proceso de desmontaje de los restos.

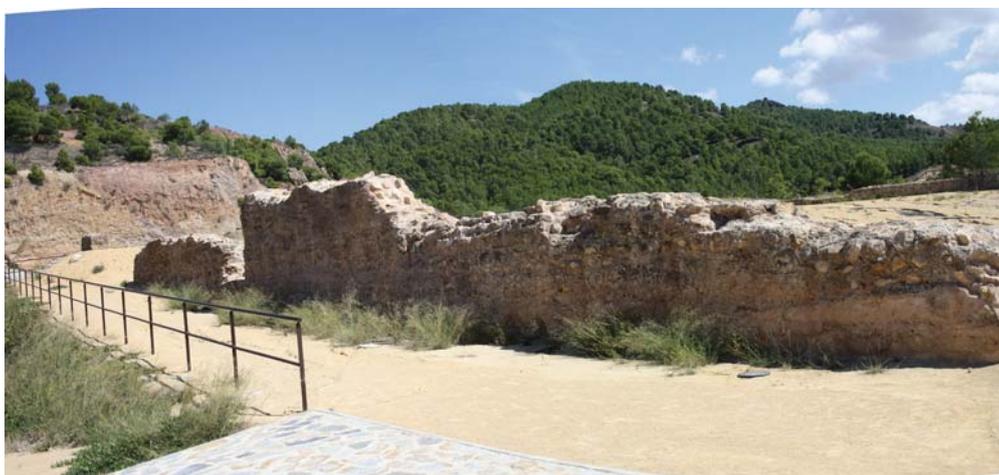
Fig. 10.- Alzado Noroeste, a finales de 2008 (Fuente: Sánchez Medrano, Fco. J.)

5.6.8.- Reintegraciones cromáticas en superficie: la terminación estética de los muros se ha conseguido con la aplicación de pigmentos al agua. El color se ha dado aglutinado en el mortero de la última capa y, también, pintando el mortero con pigmentos al agua, en húmedo y en seco. Las terminaciones de mortero han sido lo más semejantes en textura con la superficie original, para posteriormente aplicar el color. Los pigmentos utilizados son líquidos de tipo universal y se pueden utilizar con medio acuoso o disolvente. El color se aplica con varias aguadas o veladuras hasta conseguir el tono deseado afín al original (fig.10).

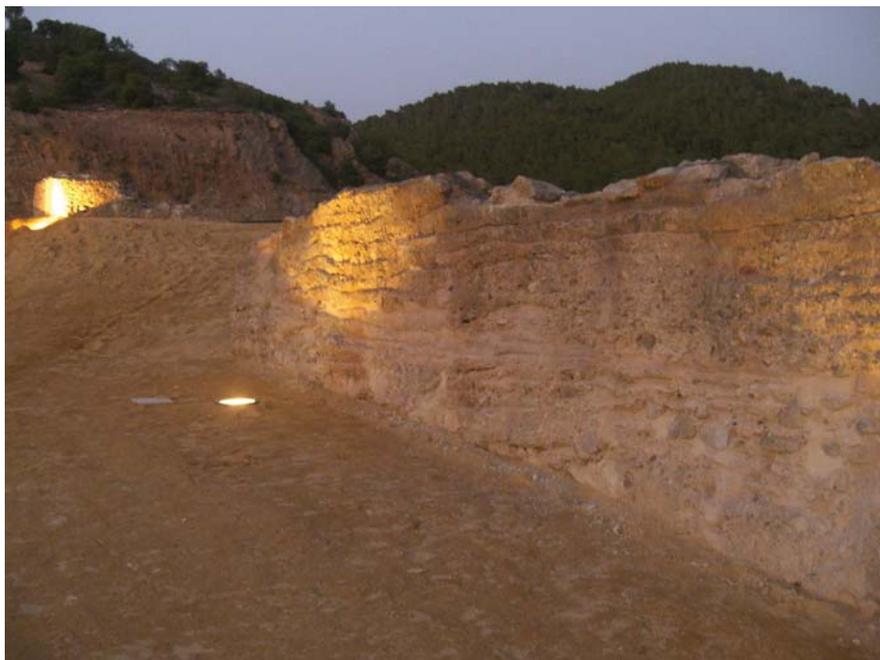
Fig. 11.- Prueba de iluminación artificial, octubre de 2009 (Fuente: Sánchez Medrano, F. J.)

Se han dispuesto varios puntos de iluminación en el suelo, con el haz dirigido hacia los paramentos de los muros, de manera que sean apreciables desde la carretera. Las fuentes de luz están enterradas y cubiertas con la tierra de albero (fig.11).

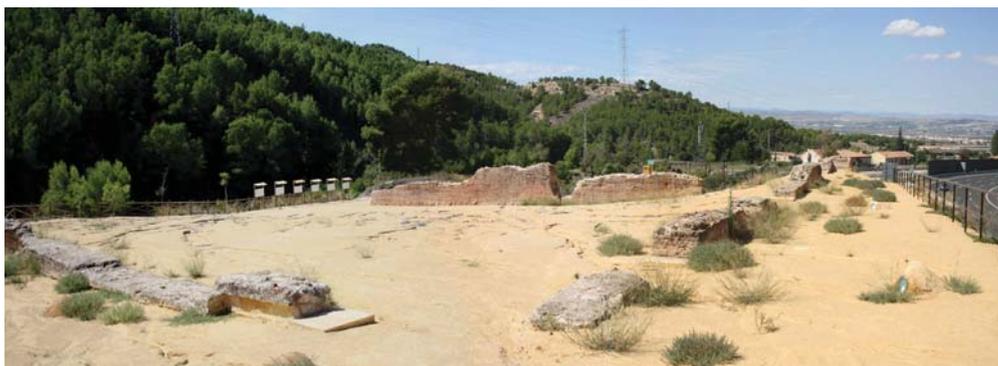
Fig. 12.- Aspecto general de la plataforma y los restos. 2012 (Fuente: Sánchez Medrano, F. J.)

Hay que recordar que este trabajo se enmarca en una obra general de infraestructura viaria, por lo que en la vía secundaria de acceso al recinto se han dispuesto elementos de aparcamiento y descanso (pérgolas, vallas de madera), que atienden más a las directrices de la D. G. de Carreteras y a la afección, en cuanto a protección del cauce de Rambla, delimitada por la Confederación Hidrográfica del Segura (fig.12).
