ESTUDIOS PREVIOS DEL ESTADO ACTUAL EN EDIFICACIÓN PATRIMONIAL

Alcañiz Martínez, J.H.^{1*}; Lasheras Estrella, A.¹; Sánchez Medrano, F. J.¹, Louis Cereceda, M.²

^{1*} UCAM. Universidad Católica de Murcia

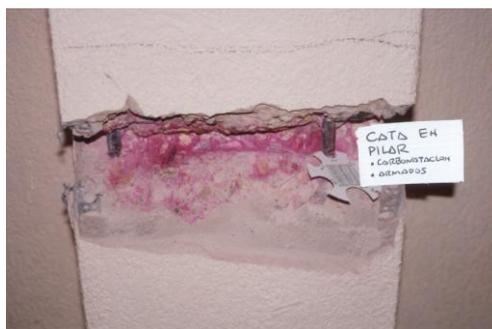
Figura 2: Cata realizada en pilar. Comprobación de la profundidad de carbonatación. (Fuente: Los autores)

También dentro de los trabajos necesarios para la inspección y el conocimiento de las características geométricas de aquellos elementos estructurales, necesarios para la posterior evaluación resistente de la estructura del inmueble, se procede a la apertura de una serie de calicatas y calas o rozas en distintas zonas del edificio, tanto en el terreno junto a la cimentación, como en muros de carga y en forjados, confeccionándose un cuadro tipo, conteniendo: Tipología de la cata, identificación, localización, número de croquis y fotografía, naturaleza y cota de profundidad, plano de apoyo, etc.

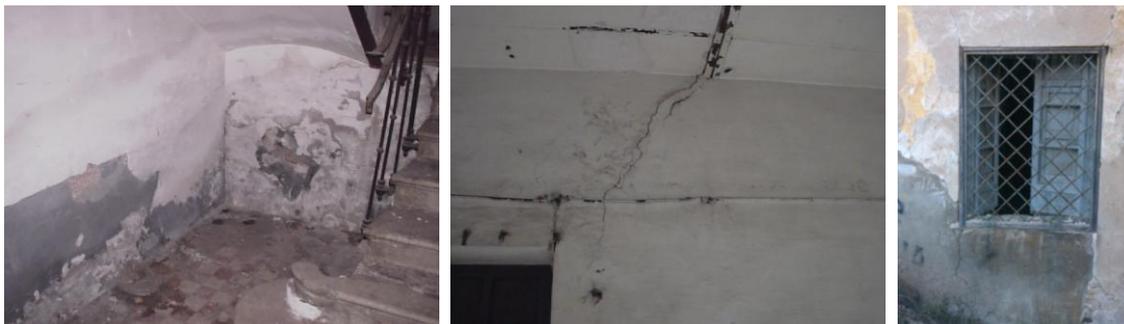
Figura 4: Fotografías de patologías encontradas. (Fuente: Los autores)

Al objeto de dejar constancia gráfica de los trabajos realizados a pie de obra, así como del Estado Actual del edificio, se realizará un amplio y completo reportaje fotográfico que incluya los aspectos más destacados de la intervención. La localización de las fotografías se detallará en los croquis de planta, incluyendo su numeración correlativa y breves comentarios a pie de fotografía.

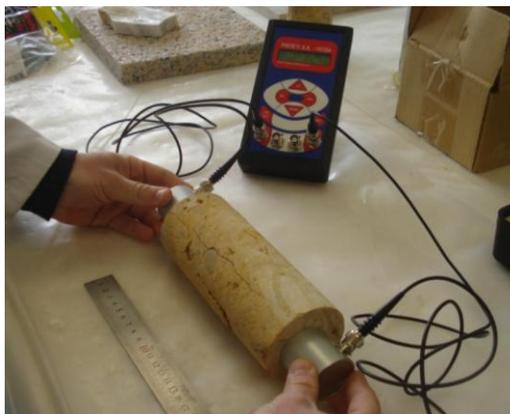
Figura 6: Determinación de la velocidad de ultrasonidos. (Fuente: Los autores)
